상주영천고속도로 2024~2025년 시설물 안전점검 용역  
(2024년 하반기 정기안전점검)

# 외 관 조 사 망 도

내리교

ID : 내리고 슬래브상면 S1 (상주방향)

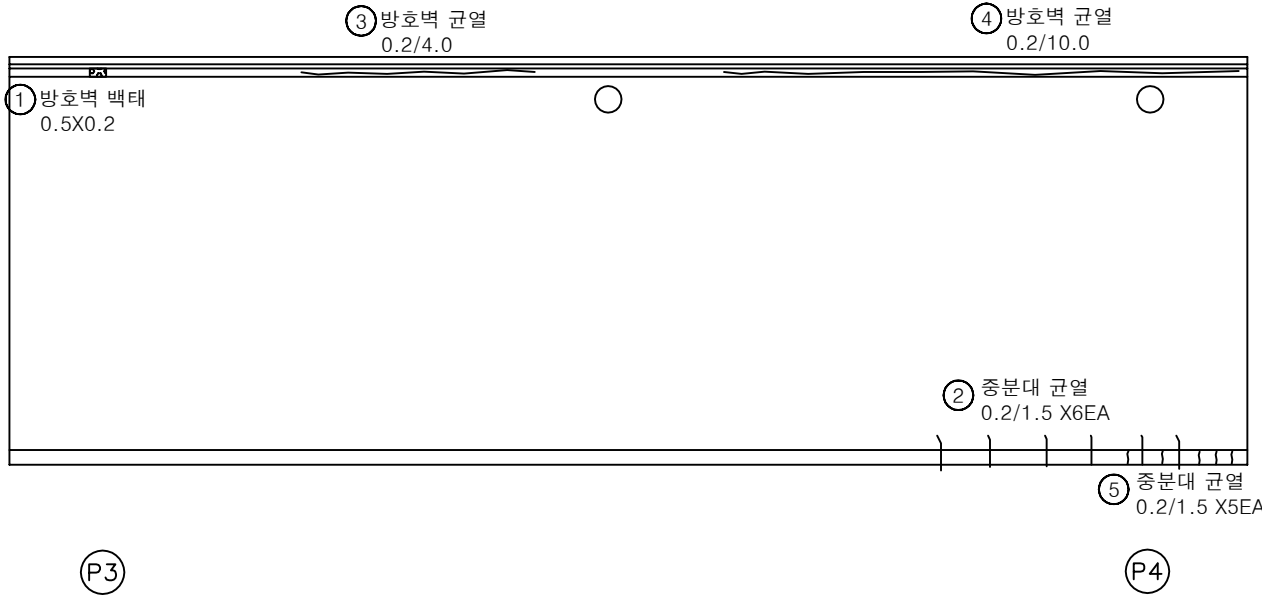
ID : 내리고 슬래브상면 S4 (상주방향)

| 번호 | 구분 | 부재 | 손상내용 | 손상현황 | | | | | | 비고 |
|---|---|---|---|---|---|---|---|---|---|---|
| 1 | 19하 | 방호벽 | 방호벽 백태 | | 0.5 | 0.2 | 0.10 | m <sup>2</sup> | 1 | |
| 2 | 21하 | 중분대 | 중분대 균열 | 0.2 | 1.5 | | 9.00 | m | 6 | |
| 3 | 23하 | 방호벽 | 방호벽 균열 | 0.2 | 4.0 | | 4.00 | m | 1 | |
| 4 | 23하 | 방호벽 | 방호벽 균열 | 0.2 | 10.0 | | 10.00 | m | 1 | |
| 5 | 23하 | 중분대 | 중분대 균열 | 0.2 | 1.5 | | 7.50 | m | 5 | |

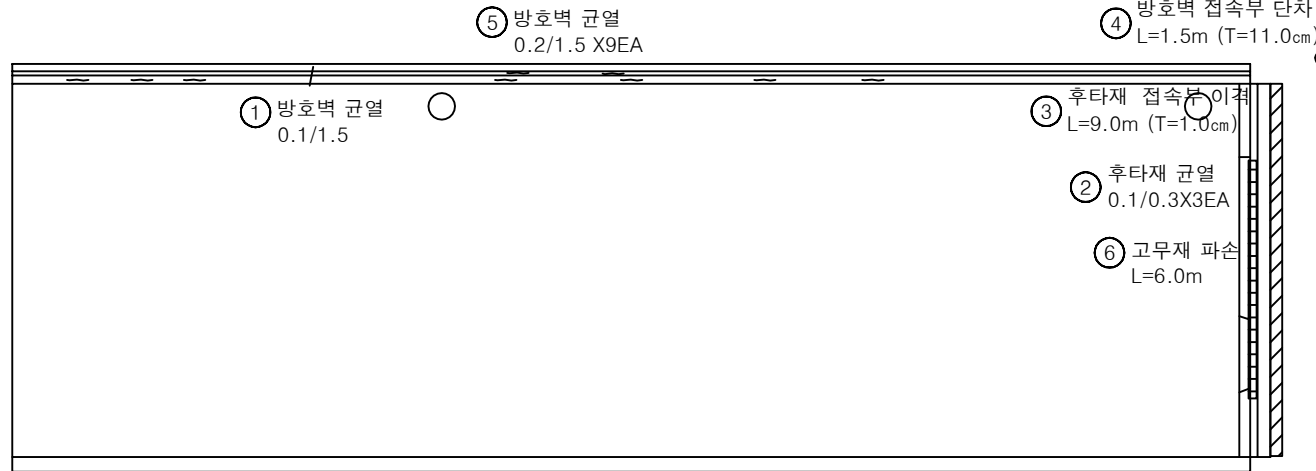
ID : 내리고 슬래브상면 S5 (상주방향)

| 번호 | 구분 | 부재 | 손상내용 | 손상현황 | | | | | | 비고 |
|---|---|---|---|---|---|---|---|---|---|---|
| 1 | 19하 | 방호벽 | 방호벽 균열 | 0.1 | 1.5 | | 1.50 | m | 1 | |
| 2 | 19하 | 신축이음 | 후타재 균열 | 0.1 | 0.3 | | 0.90 | m | 3 | |
| 3 | 19하 | 교면포장 | 후타재 접속부 이격 | | 9.0 | | 9.00 | m | 1 | (T=1.0cm) |
| 4 | 19하 | 방호벽 | 방호벽 접속부 단차 | | 1.5 | | 1.50 | m | 1 | (T=11.0cm) |
| 5 | 23하 | 방호벽 | 방호벽 균열 | 0.1 | 1.5 | | 13.50 | m | 9 | |
| 6 | 23하 | 신축이음 | 고무재 파손 | | 6.0 | | 6.00 | m | 1 | |

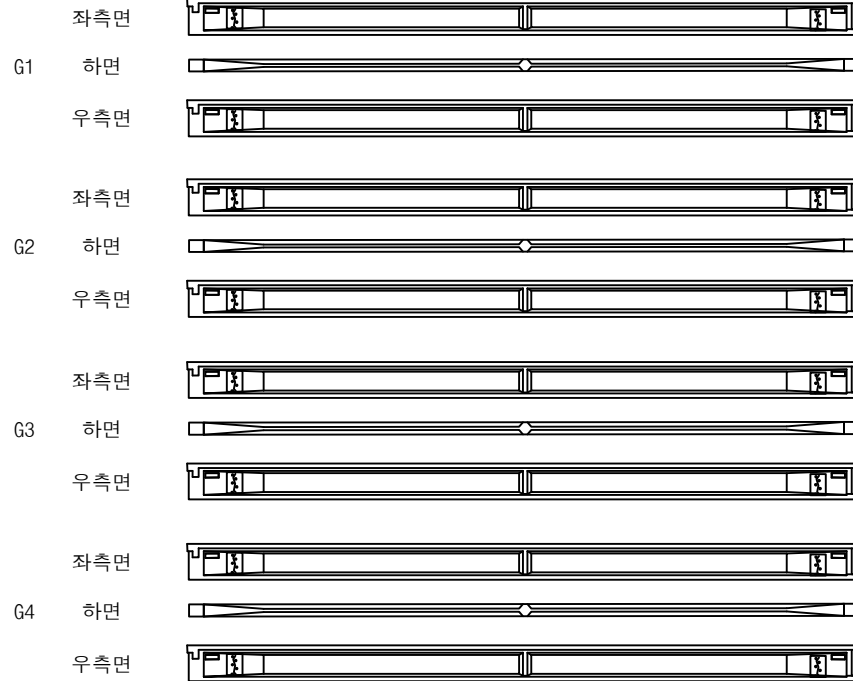
| 번호 | 구분 | 부재 | 손상내용 | 손상현황 | | | | | | 비고 |
|---|---|---|---|---|---|---|---|---|---|---|
| 1 | 21하 | 거더 | 균열부백태 | | 0.1 | 1.5 | 2.40 | m <sup>2</sup> | 16 | |

① 균열부백태  
0.1X0.5 X16EA  
②

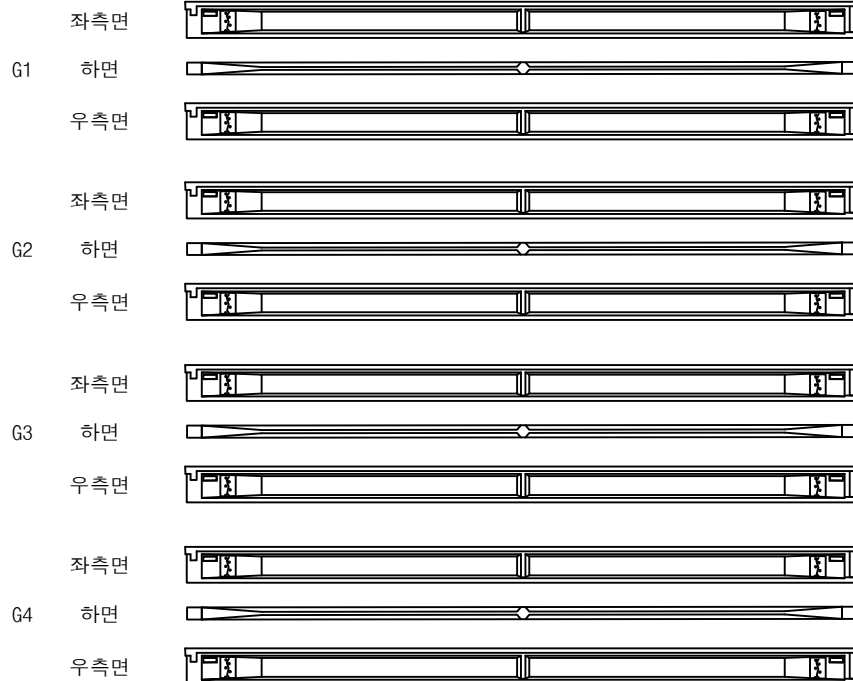
| 번호 | 구분 | 부재 | 손상내용 | 손상현황 | | | | | | 비고 |
|---|---|---|---|---|---|---|---|---|---|---|
| 1 | 21하 | 거더 | 균열부백태 | | 0.1 | 1.5 | 2.40 | m <sup>2</sup> | 16 | |

① 균열부백태  
0.1X0.5 X16EA  
② ③

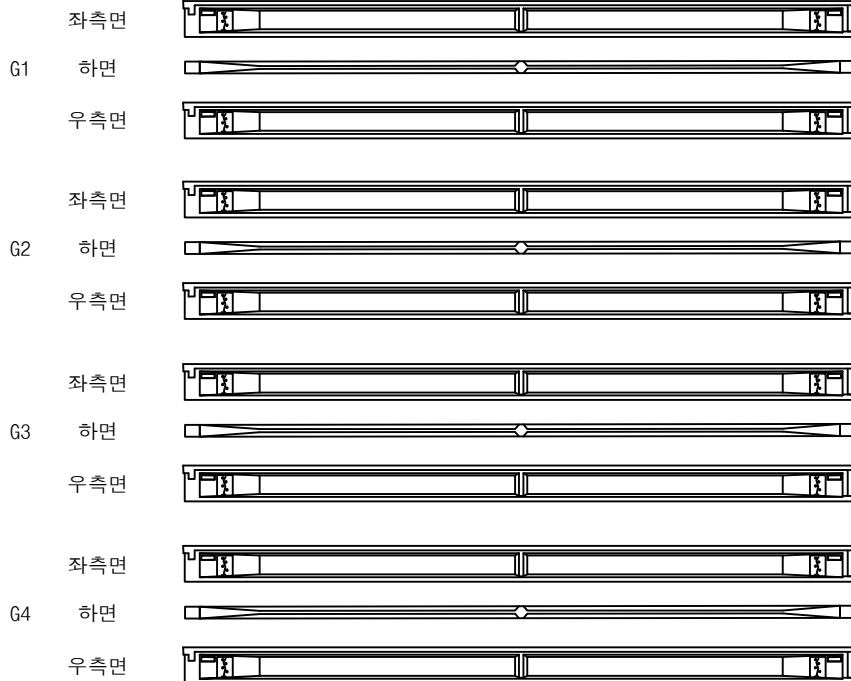
| 번호 | 구분 | 부재 | 손상내용 | 손상현황 | | | | | | 비고 |
|---|---|---|---|---|---|---|---|---|---|---|
| 1 | 21하 | 거더 | 균열부백태 | | 0.1 | 1.5 | 2.40 | m <sup>2</sup> | 16 | |

① 균열부백태  
0.1X0.5 X16EA  
② A2

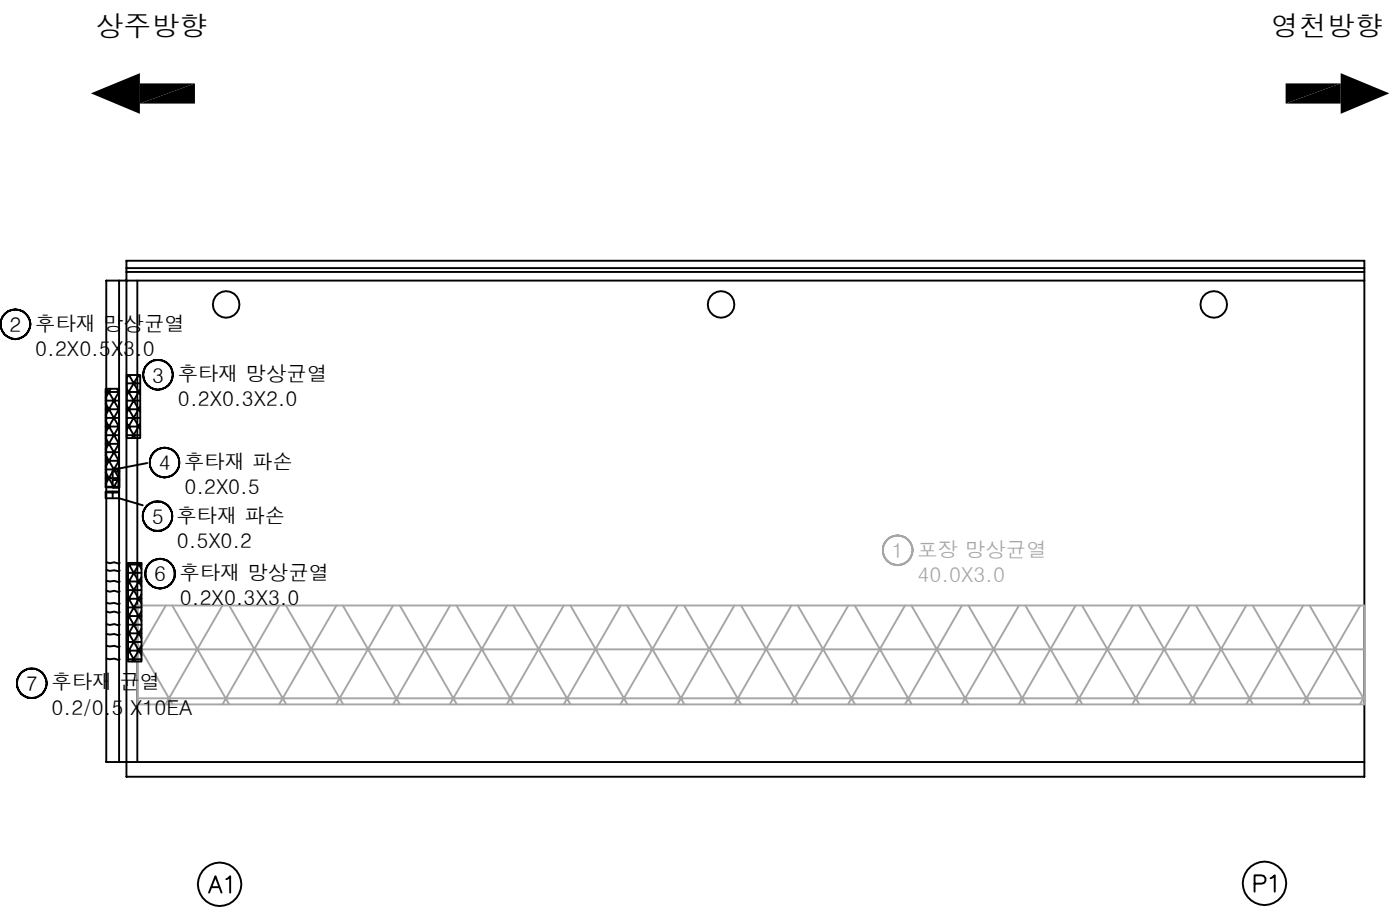
| 번호 | 구분 | 부재 | 손상내용 | 손상현황 | | | | | | 비고 |
|---|---|---|---|---|---|---|---|---|---|---|
| 1 | 19하 | 교면포장 | 포장 망상균열 | | 40.0 | 3.0 | 120.00 | m <sup>2</sup> | 1 | 21'형 보수 |
| 2 | 23하 | 신속이음 | 후타재 망상균열 | 0.2 | 0.5 | 3.0 | 1.50 | m <sup>2</sup> | 1 | |
| 3 | 23하 | 신속이음 | 후타재 망상균열 | 0.2 | 0.3 | 2.0 | 0.60 | m <sup>2</sup> | 1 | |
| 6 | 23하 | 신속이음 | 후타재 망상균열 | 0.2 | 0.3 | 3.0 | 0.90 | m <sup>2</sup> | 1 | |
| 7 | 23하 | 신속이음 | 후타재 균열 | 0.2 | 0.5 | | 5.00 | m | 10 | |

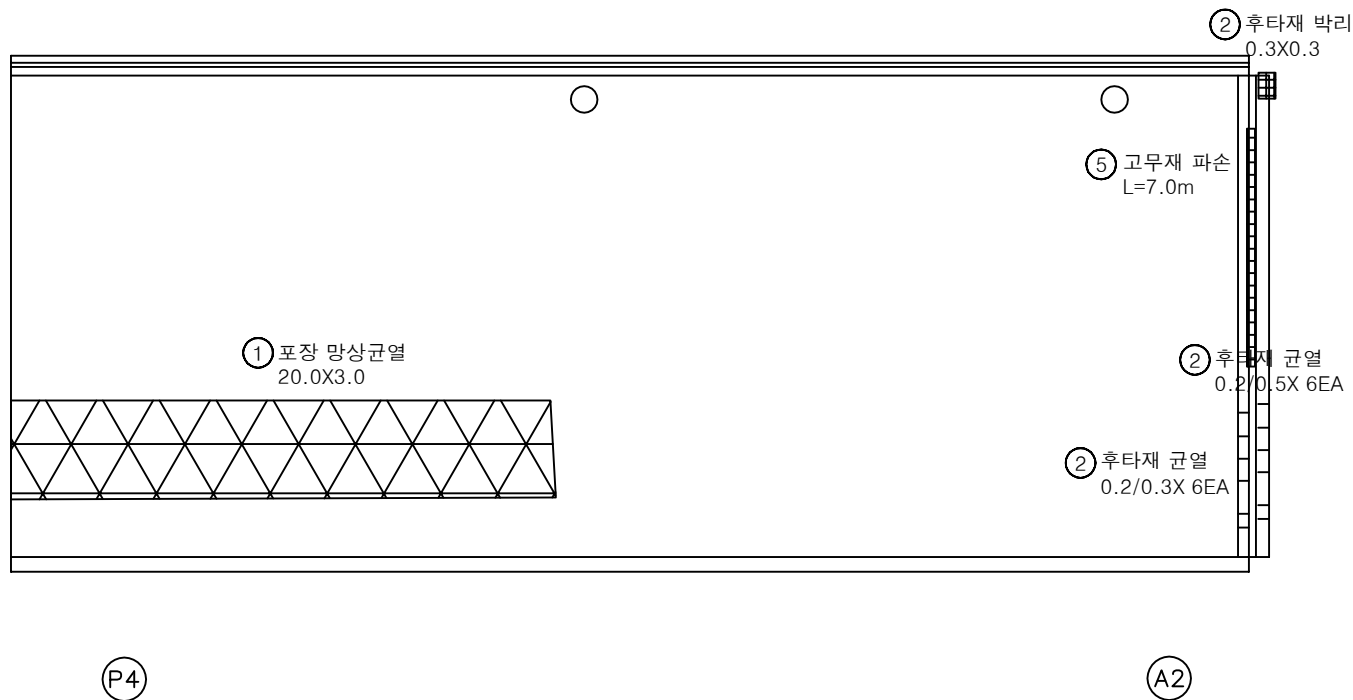
| 번호 | 구분 | 부재 | 손상내용 | 손상현황 | | | | | | 비고 |
|---|---|---|---|---|---|---|---|---|---|---|
| 1 | 19하 | 교면포장 | 포장 망상균열 | | 20.0 | 3.0 | 60.00 | m <sup>2</sup> | 1 | |
| 3 | 19하 | 신속이음 | 후타재 균열 | 0.2 | 0.3 | | 1.80 | m | 6 | |
| 4 | 19하 | 신속이음 | 후타재 균열 | 0.2 | 0.5 | | 3.00 | m | 6 | |

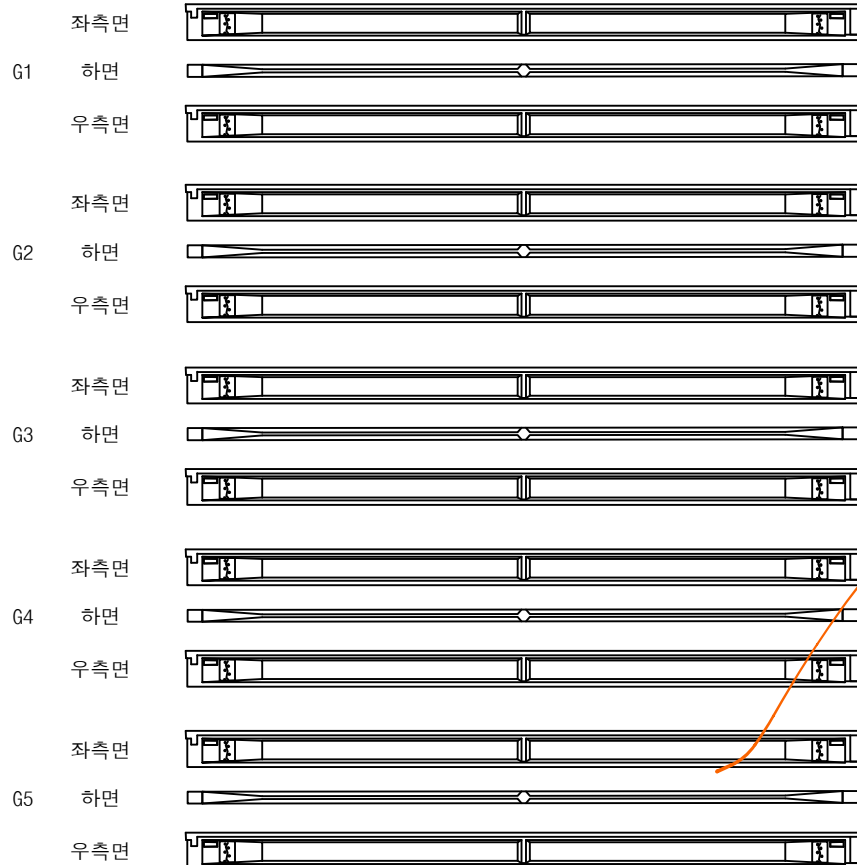
① 균열부백태  
0.1X1.5 X20EX P1

| 번호 | 구분 | 부재 | 손상내용 | 손상현황 | | | | | | 비고 |
|---|---|---|---|---|---|---|---|---|---|---|
| 1 | 21하 | 거더 | 균열부백태 | | 0.1 | 1.5 | 3.00 | m <sup>2</sup> | 20 | |

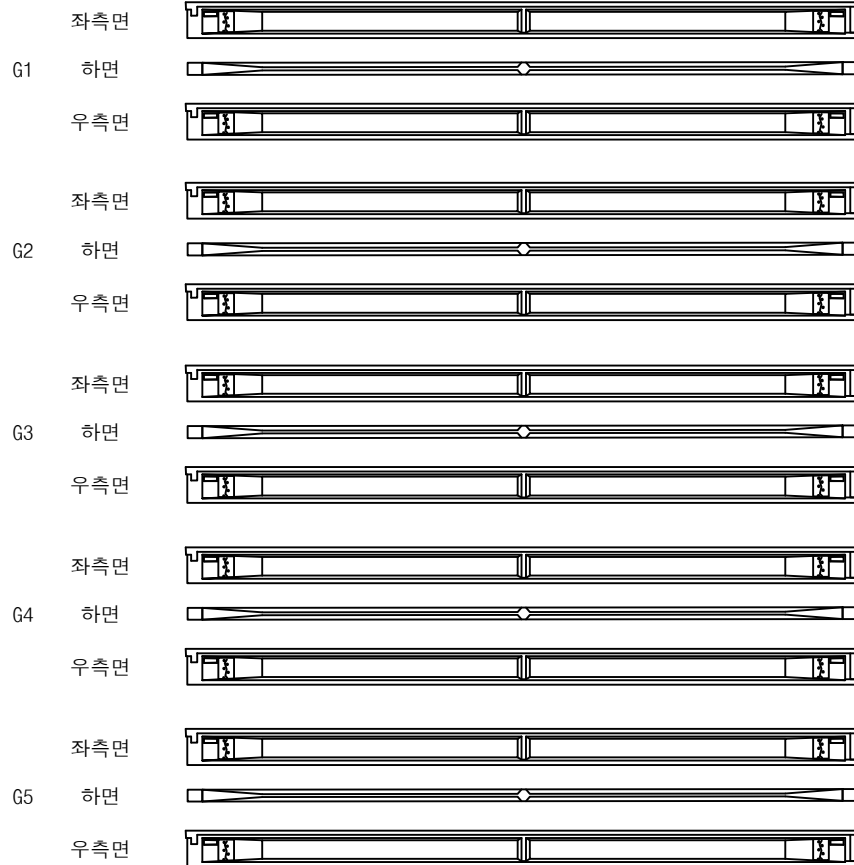
① 균열부백태  
0.1X1.5 X20EA

| 번호 | 구분 | 부재 | 손상내용 | 손상현황 | | | | | | 비고 |
|---|---|---|---|---|---|---|---|---|---|---|
| 1 | 21하 | 거더 | 균열부백태 | | 0.1 | 1.5 | 3.00 | m² | 20 | |

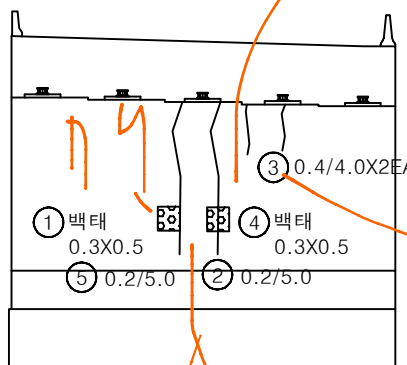
| 번호 | 구분 | 부재 | 손상내용 | 손상현황 | | | | | | 비고 |
|---|---|---|---|---|---|---|---|---|---|---|
| 2 | 19하 | 교대 | 균열(0.3mm미만) | 0.2 | 5.0 | | 5.00 | m | 1 | |
| 3 | 19하 | 교대 | 균열(0.3mm이상) | 0.4 | 4.0 | | 8.00 | m | 2 | |
| 5 | 21하 | 교대 | 균열(0.3mm미만) | 0.2 | 5.0 | | 5.00 | m | 1 | |
| 6 | 23하 | 교량받침 | plate 부식 | | | | 5.00 | EA | 5 | |

⑥ plate 부식  
5EA

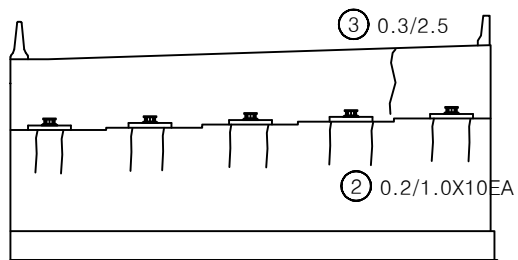
| 번호 | 구분 | 부재 | 손상내용 | 손상현황 | | | | | | 비고 |
|---|---|---|---|---|---|---|---|---|---|---|
| 1 | 19하 | 교량받침 | plate 부식 | | | | 5.00 | EA | 5 | |
| 2 | 19하 | 교대 | 균열(0.3mm미만) | 0.2 | 1.0 | | 10.00 | m | 10 | |
| 3 | 23하 | 교대 | 균열(0.3mm이상) | 0.3 | 2.5 | | 2.50 | m | 1 | |
