상주영천고속도로 2024~2025년 시설물 안전점검 용역  
(2024년 하반기 정기안전점검)

# 외 관 조 사 망 도

내리교

2024.11

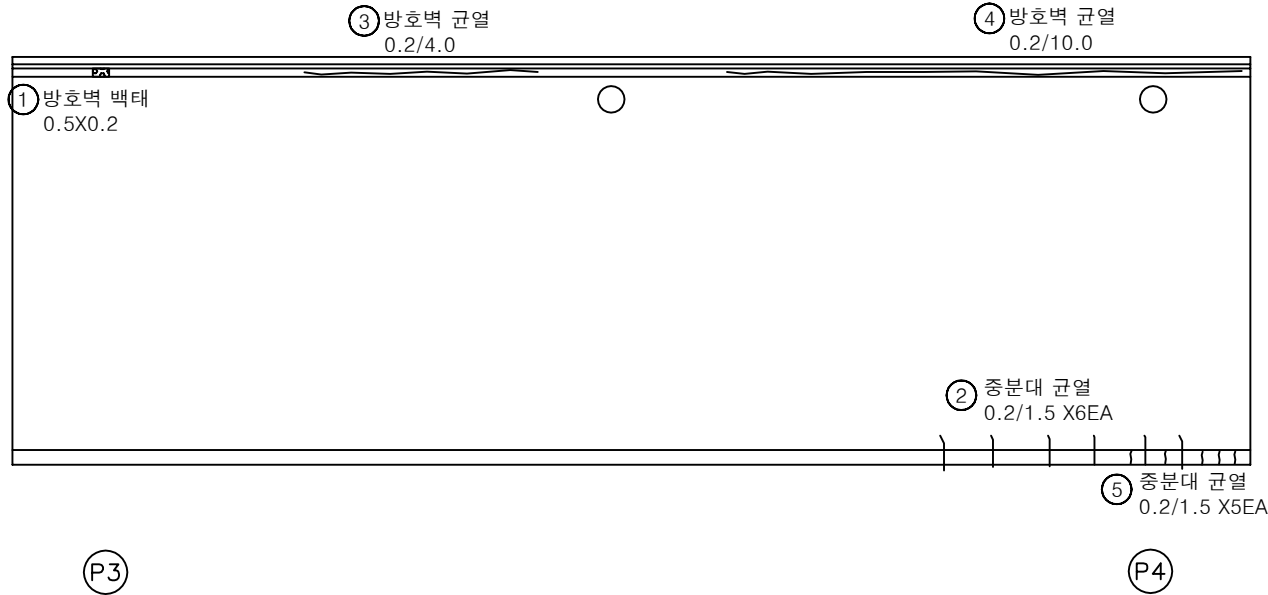
| 번호 | 구분 | 부재 | 손상내용 | 손상현황 | | | | | | 비고 |
|---|---|---|---|---|---|---|---|---|---|---|
| 1 | 19하 | 방호벽 | 방호벽 벽태 | | 0.5 | 0.2 | 0.10 | m <sup>2</sup> | 1 | |
| 2 | 21하 | 중분대 | 중분대 균열 | 0.2 | 1.5 | | 9.00 | m | 6 | |
| 3 | 23하 | 방호벽 | 방호벽 균열 | 0.2 | 4.0 | | 4.00 | m | 1 | |
| 4 | 23하 | 방호벽 | 방호벽 균열 | 0.2 | 10.0 | | 10.00 | m | 1 | |
| 5 | 23하 | 중분대 | 중분대 균열 | 0.2 | 1.5 | | 7.50 | m | 5 | |

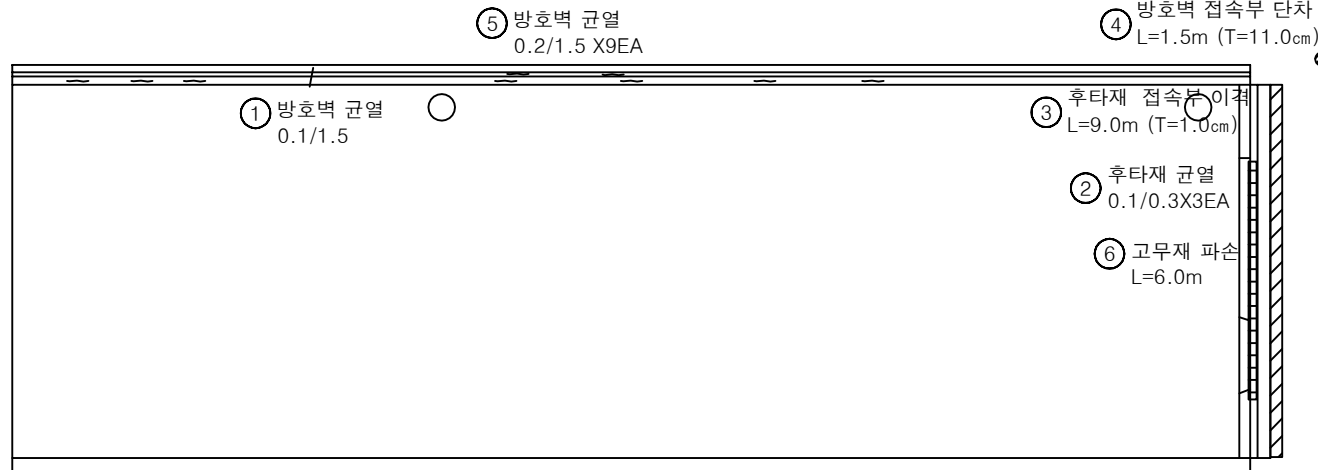
| 번호 | 구분 | 부재 | 손상내용 | 손상현황 | | | | | | 비고 |
|---|---|---|---|---|---|---|---|---|---|---|
| 1 | 19하 | 방호벽 | 방호벽 균열 | 0.1 | 1.5 | | 1.50 | m | 1 | |
| 2 | 19하 | 신축이음 | 후타재 균열 | 0.1 | 0.3 | | 0.90 | m | 3 | |
| 3 | 19하 | 교면포장 | 후타재 접속부 이격 | | 9.0 | | 9.00 | m | 1 | (T=1.0cm) |
| 4 | 19하 | 방호벽 | 방호벽 접속부 단차 | | 1.5 | | 1.50 | m | 1 | (T=11.0cm) |
| 5 | 23하 | 방호벽 | 방호벽 균열 | 0.1 | 1.5 | | 13.50 | m | 9 | |
| 6 | 23하 | 신축이음 | 고무재 파손 | | 6.0 | | 6.00 | m | 1 | |

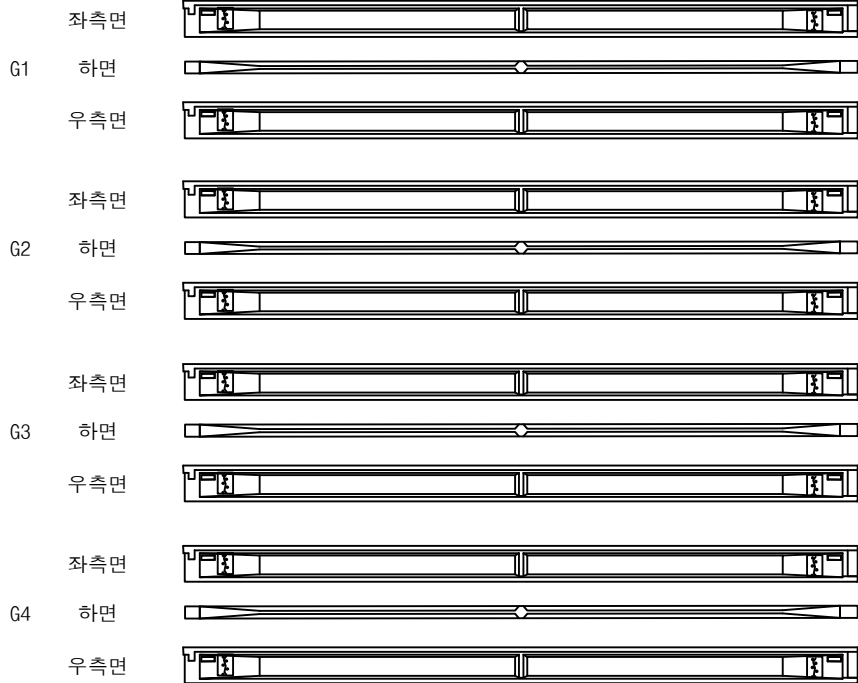
| 번호 | 구분 | 부재 | 손상내용 | 손상현황 | | | | | | 비고 |
|---|---|---|---|---|---|---|---|---|---|---|
| 1 | 21하 | 거더 | 균열부백태 | | 0.1 | 1.5 | 2.40 | m <sup>2</sup> | 16 | |

① 균열부백태  
0.1X0.5 X16EA

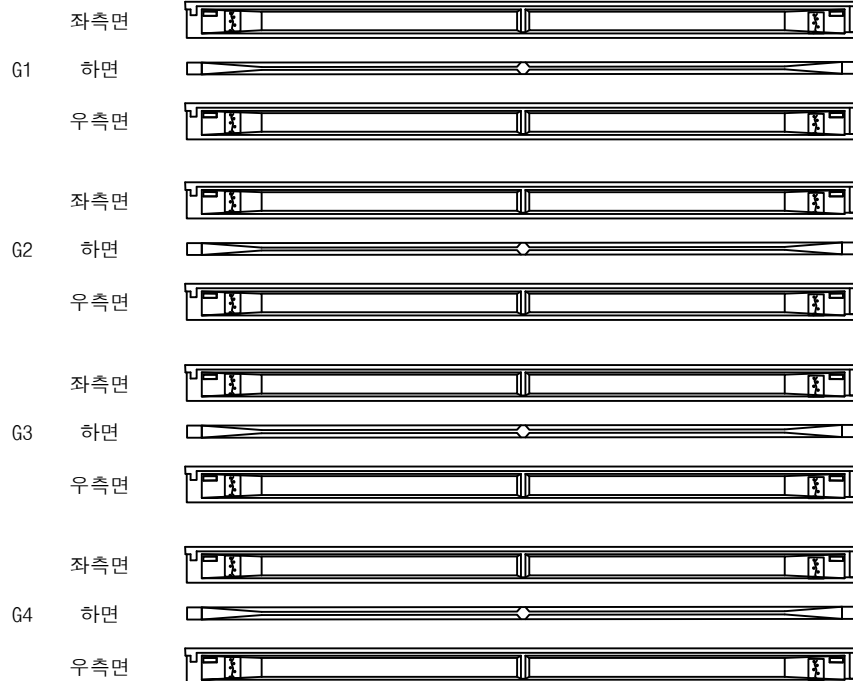
| 번호 | 구분 | 부재 | 손상내용 | 손상현황 | | | | | | 비고 |
|---|---|---|---|---|---|---|---|---|---|---|
| 1 | 21하 | 거더 | 균열부백태 | | 0.1 | 1.5 | 2.40 | m <sup>2</sup> | 16 | |

① 균열부백태  
0.1X0.5 X16EA  
②

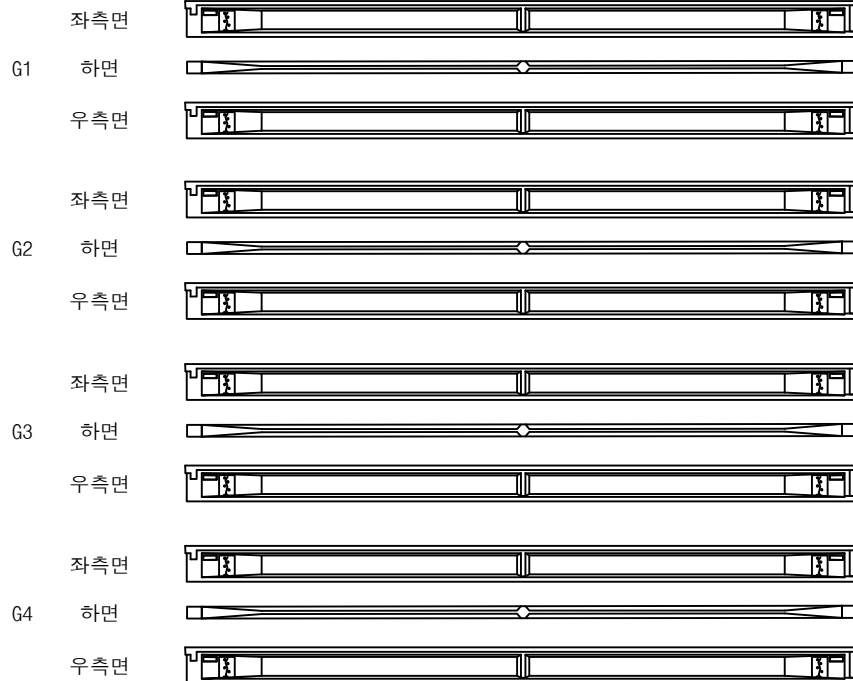
| 번호 | 구분 | 부재 | 손상내용 | 손상현황 | | | | | | 비고 |
|---|---|---|---|---|---|---|---|---|---|---|
| 1 | 21하 | 거더 | 균열부백태 | | 0.1 | 1.5 | 2.40 | m <sup>2</sup> | 16 | |

① 균열부백태  
0.1X0.5 X16EA  
② A2

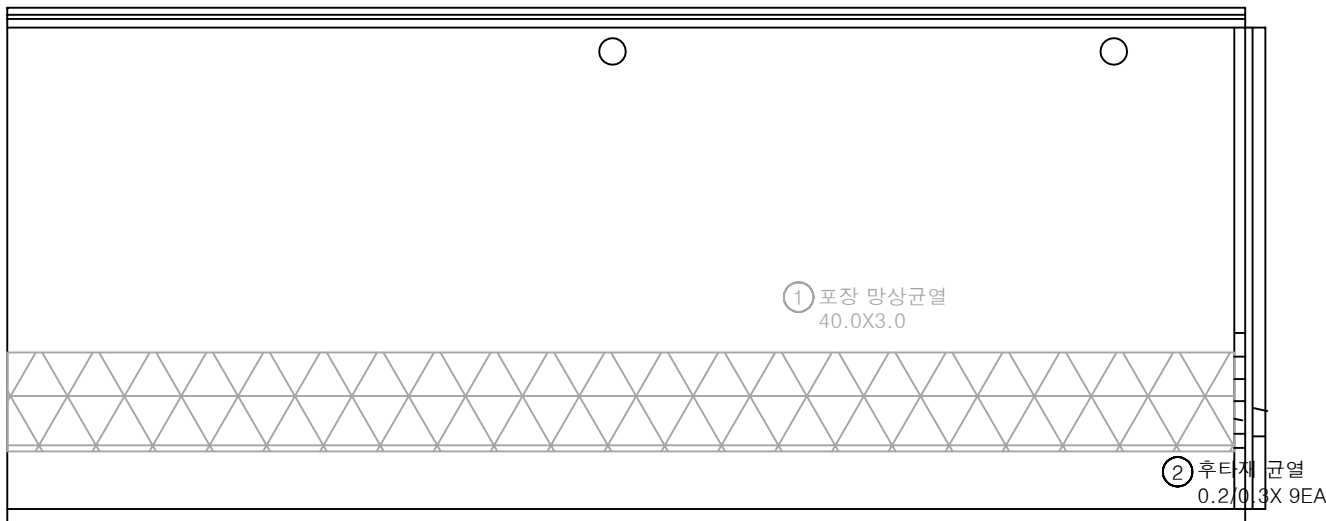
| 번호 | 구분 | 부재 | 손상내용 | 손상현황 | | | | | | 비고 |
|---|---|---|---|---|---|---|---|---|---|---|
| 1 | 19하 | 교면포장 | 포장 망상균열 | | 40.0 | 3.0 | 120.00 | m <sup>2</sup> | 1 | 21'하 보수 |
| 2 | 19하 | 산책이음 | 후타재 균열 | 0.2 | 0.3 | | 2.70 | m | 9 | |

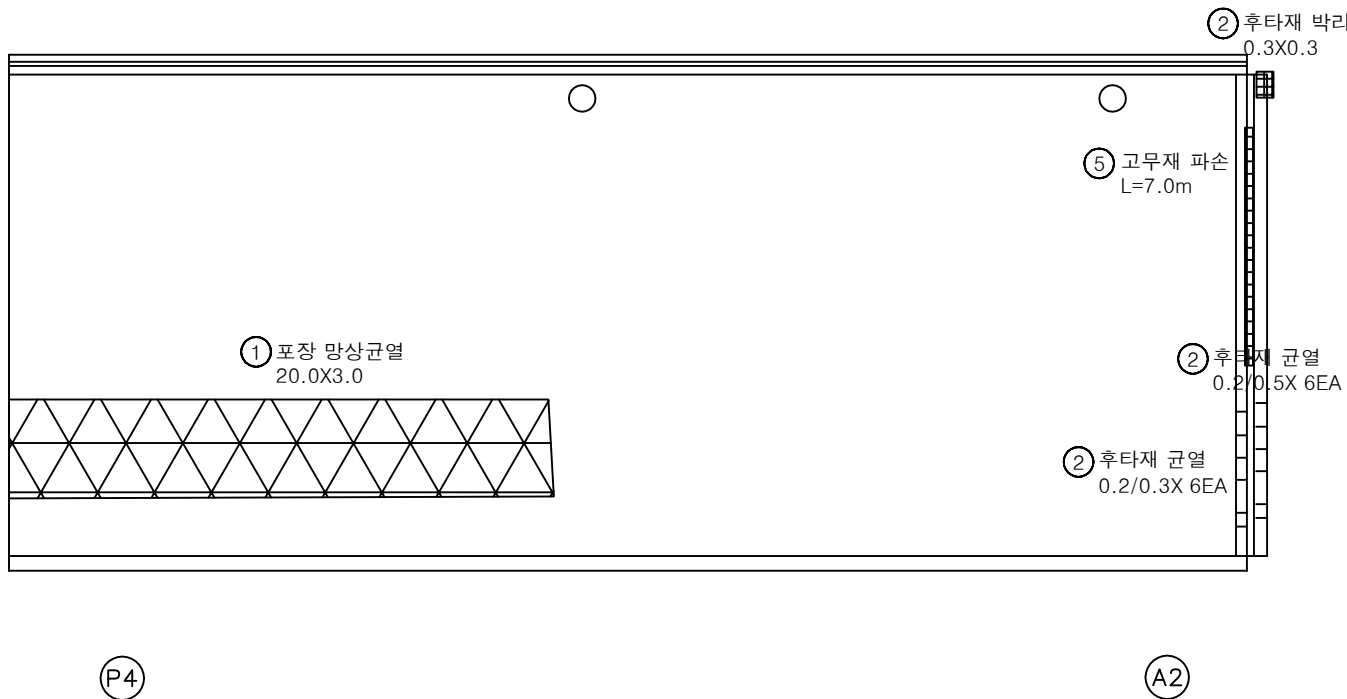
| 번호 | 구분 | 부재 | 손상내용 | 손상현황 | | | | | | 비고 |
|---|---|---|---|---|---|---|---|---|---|---|
| 1 | 19하 | 교면포장 | 포장 망상균열 | | 20.0 | 3.0 | 60.00 | m <sup>2</sup> | 1 | |
| 3 | 19하 | 신축이음 | 후타재 균열 | 0.2 | 0.3 | | 1.80 | m | 6 | |
| 4 | 19하 | 신축이음 | 후타재 균열 | 0.2 | 0.5 | | 3.00 | m | 6 | |
