상주영천고속도로 2024~2025년 시설물 안전점검 용역  
(2024년 하반기 정기안전점검)

# 외 관 조 사 망 도

내리교

ID : 내리고 슬래브상면 S1 (상주방향)

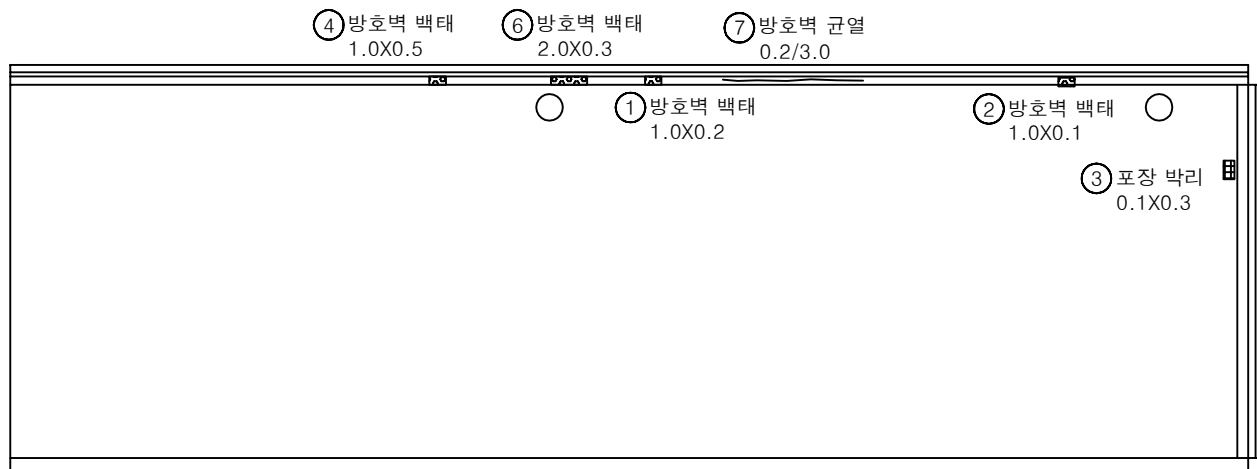
ID : 내리고 슬래브상면 S3 (상주방향)

| 번호 | 구분 | 부재 | 손상내용 | 손상현황 | | | | | | 비고 |
|---|---|---|---|---|---|---|---|---|---|---|
| 1 | 19하 | 방호벽 | 방호벽 백태 | | 1.0 | 0.2 | 0.20 | m² | 1 | |
| 2 | 19하 | 방호벽 | 방호벽 백태 | | 1.0 | 0.1 | 0.10 | m² | 1 | |
| 3 | 19하 | 교면포장 | 포장 박리 | | 0.1 | 0.3 | 0.03 | m² | 1 | |
| 4 | 23하 | 방호벽 | 방호벽 백태 | | 1.0 | 0.5 | 0.50 | m² | 1 | |
| 5 | 23하 | 방호벽 | 방호벽 백태 | | 2.0 | 0.3 | 0.60 | m² | 1 | |
| 6 | 23하 | 방호벽 | 방호벽 균열 | 0.2 | 3.0 | | 3.00 | m | 1 | |

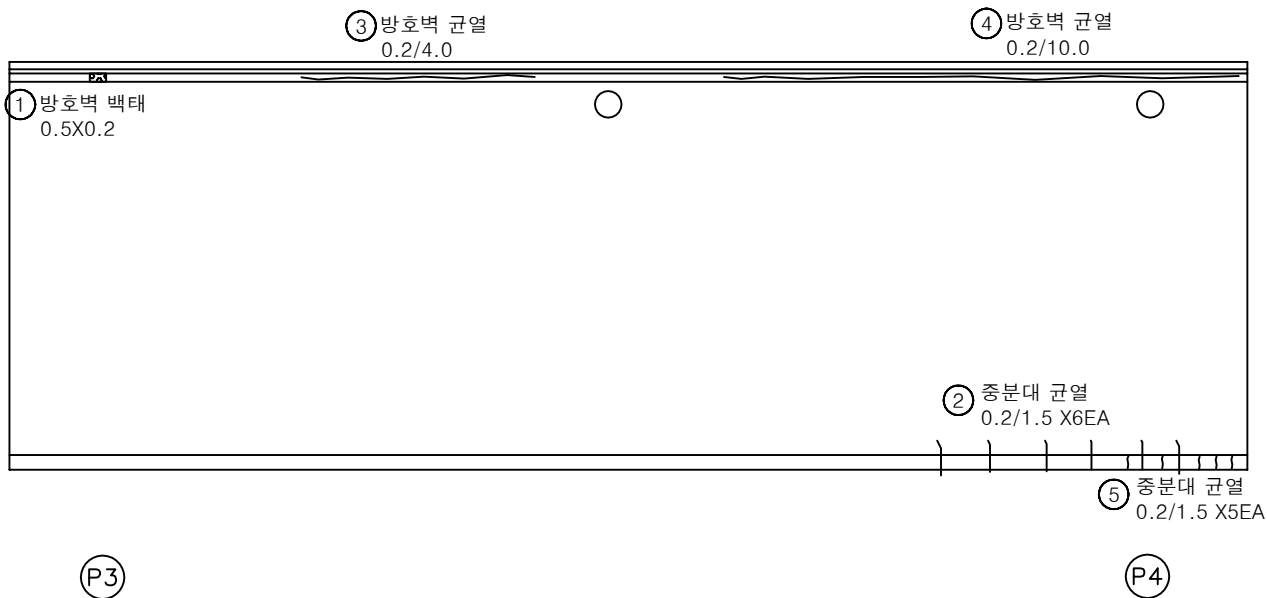
ID : 내리고 슬래브상면 S4 (상주방향)

| 번호 | 구분 | 부재 | 손상내용 | 손상현황 | | | | | | 비고 |
|---|---|---|---|---|---|---|---|---|---|---|
| 1 | 19하 | 방호벽 | 방호벽 백태 | | 0.5 | 0.2 | 0.10 | m <sup>2</sup> | 1 | |
| 2 | 21하 | 중분대 | 중분대 균열 | 0.2 | 1.5 | | 9.00 | m | 6 | |
| 3 | 23하 | 방호벽 | 방호벽 균열 | 0.2 | 4.0 | | 4.00 | m | 1 | |
| 4 | 23하 | 방호벽 | 방호벽 균열 | 0.2 | 10.0 | | 10.00 | m | 1 | |
| 5 | 23하 | 중분대 | 중분대 균열 | 0.2 | 1.5 | | 7.50 | m | 5 | |

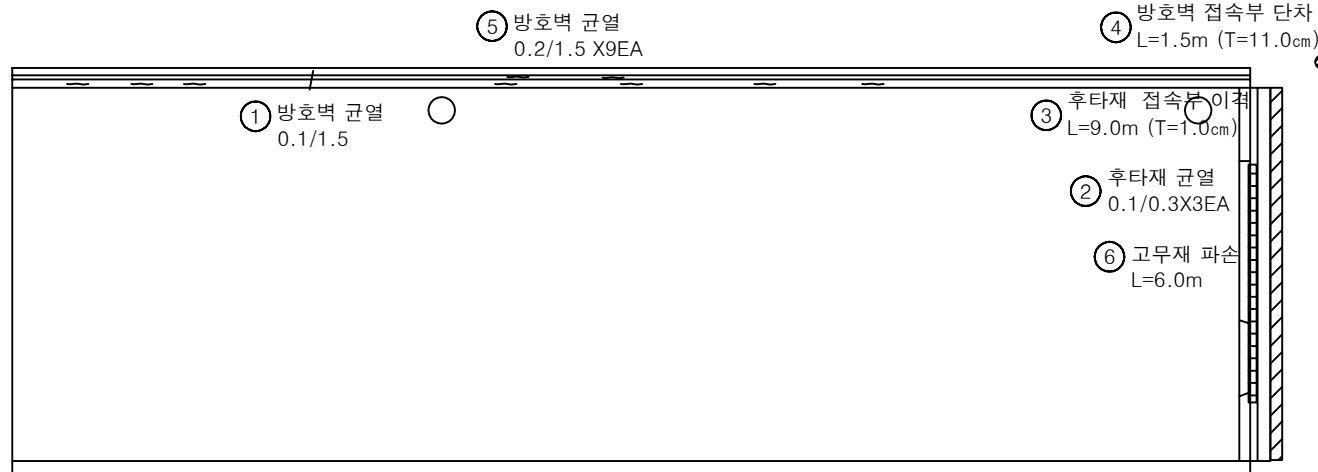
| 번호 | 구분 | 부재 | 손상내용 | 손상현황 | | | | | | 비고 |
|---|---|---|---|---|---|---|---|---|---|---|
| 1 | 19하 | 방호벽 | 방호벽 균열 | 0.1 | 1.5 | | 1.50 | m | 1 | |
| 2 | 19하 | 신축이음 | 후타재 균열 | 0.1 | 0.3 | | 0.90 | m | 3 | |
| 3 | 19하 | 교면포장 | 후타재 접속부 이격 | | 9.0 | | 9.00 | m | 1 | (T=1.0cm) |
| 4 | 19하 | 방호벽 | 방호벽 접속부 단차 | | 1.5 | | 1.50 | m | 1 | (T=11.0cm) |
| 5 | 23하 | 방호벽 | 방호벽 균열 | 0.1 | 1.5 | | 13.50 | m | 9 | |
| 6 | 23하 | 신축이음 | 고무재 파손 | | 6.0 | | 6.00 | m | 1 | |

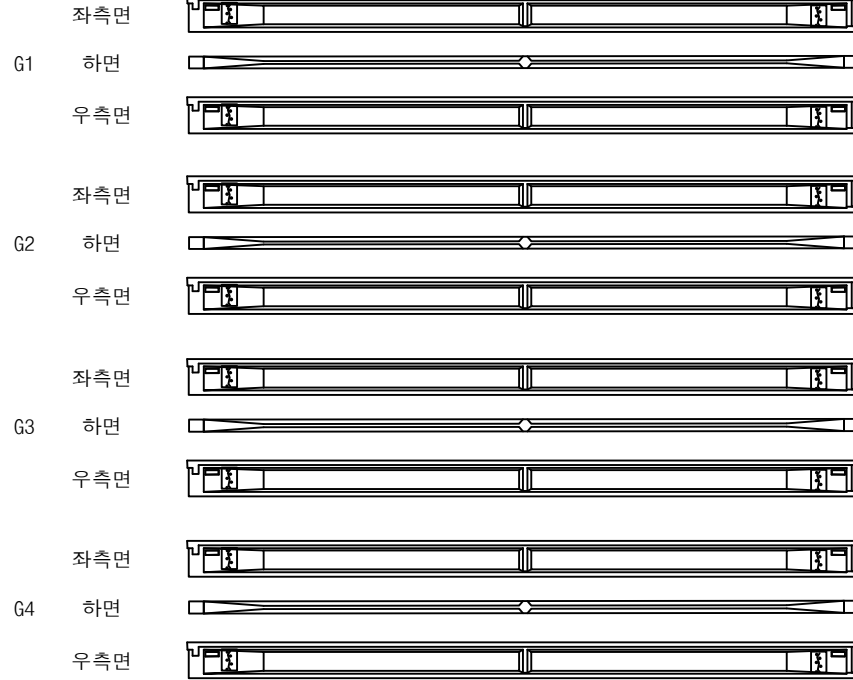
① 균열부백태  
0.1X0.5 X16EA

| 번호 | 구분 | 부재 | 손상내용 | 손상현황 | | | | | | 비고 |
|---|---|---|---|---|---|---|---|---|---|---|
| 1 | 21하 | 거더 | 균열부백태 | | 0.1 | 1.5 | 2.40 | m² | 16 | |

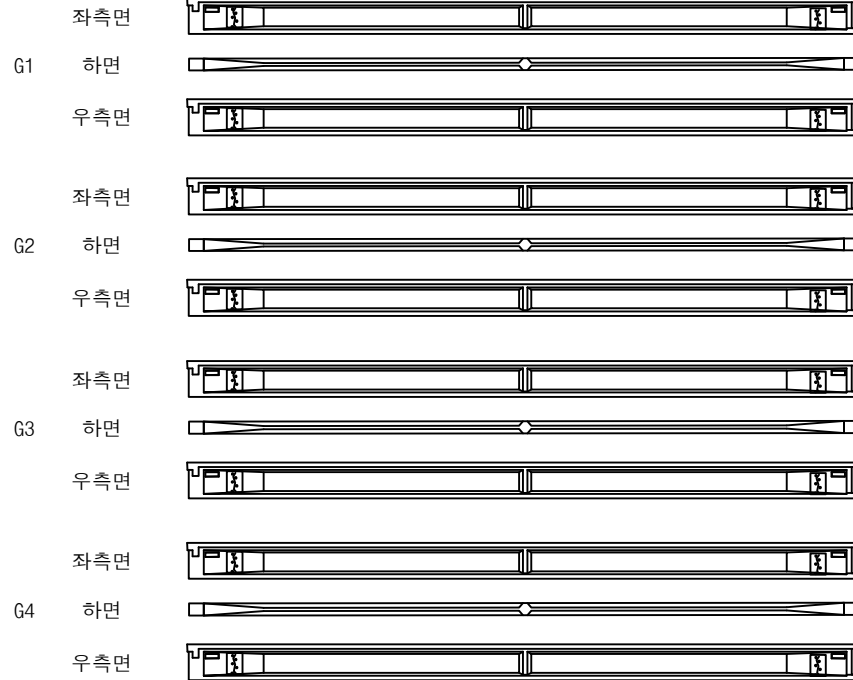
| 번호 | 구분 | 부재 | 손상내용 | 손상현황 | | | | | | 비고 |
|---|---|---|---|---|---|---|---|---|---|---|
| 1 | 21하 | 거더 | 균열부백태 | | 0.1 | 1.5 | 2.40 | m² | 16 | |

① 균열부백태  
0.1X0.5 X16EA  
②

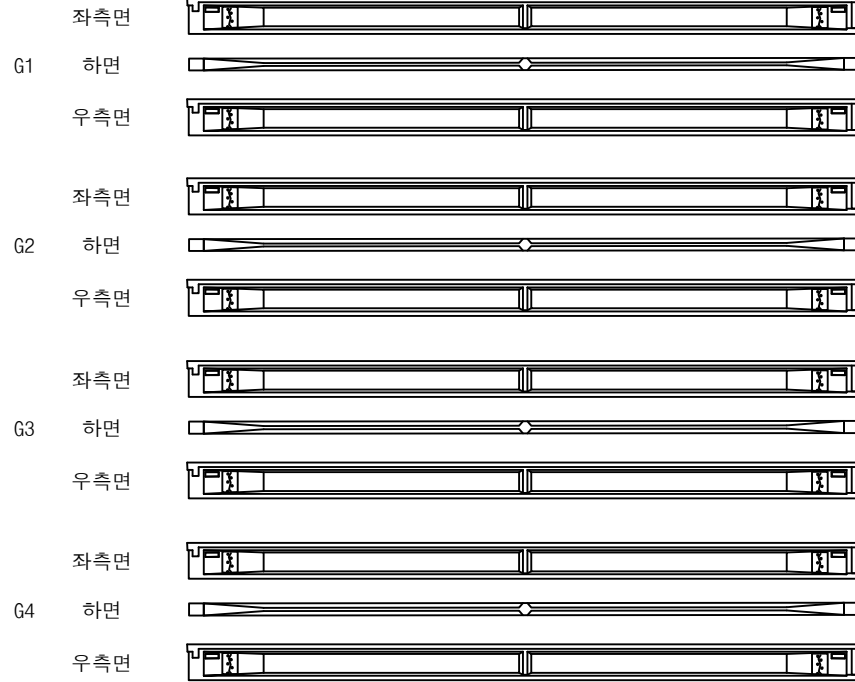
| 번호 | 구분 | 부재 | 손상내용 | 손상현황 | | | | | | 비고 |
|---|---|---|---|---|---|---|---|---|---|---|
| 1 | 21하 | 거더 | 균열부백태 | | 0.1 | 1.5 | 2.40 | m <sup>2</sup> | 16 | |

① 균열부백태  
0.1X0.5 X16EA  
② ③

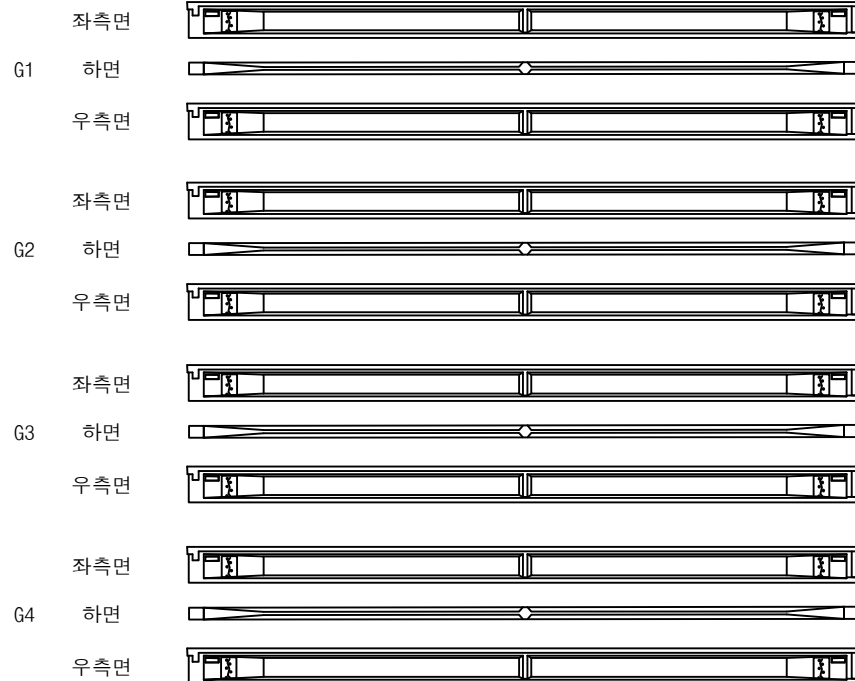
| 번호 | 구분 | 부재 | 손상내용 | 손상현황 | | | | | | 비고 |
|---|---|---|---|---|---|---|---|---|---|---|
| 1 | 21하 | 거더 | 균열부백태 | | 0.1 | 1.5 | 2.40 | m <sup>2</sup> | 16 | |

① 균열부백태  
0.1X0.5 X16EA

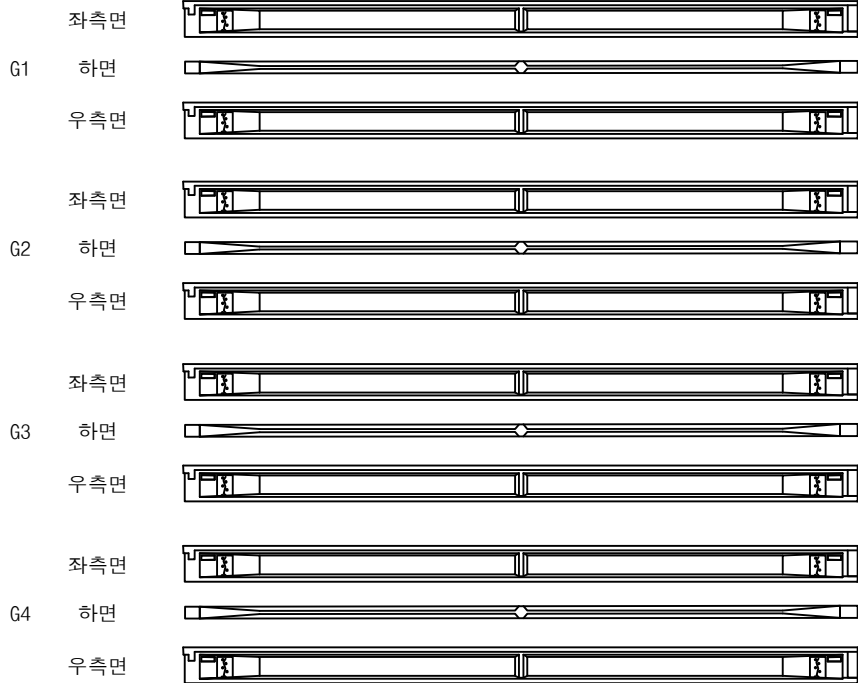
| 번호 | 구분 | 부재 | 손상내용 | 손상현황 | | | | | | 비고 |
|---|---|---|---|---|---|---|---|---|---|---|
| 1 | 21하 | 거더 | 균열부백태 | | 0.1 | 1.5 | 2.40 | m <sup>2</sup> | 16 | |

① 균열부백태  
0.1X0.5 X16EA  
② A2

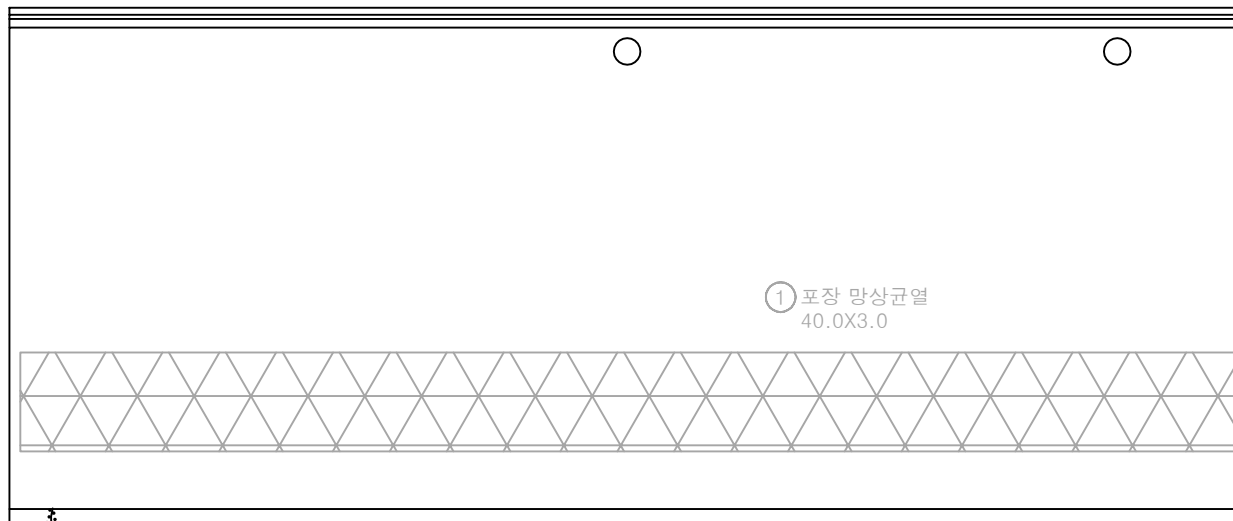
② 균열부백태  
0.1X1.0

| 번호 | 구분 | 부재 | 손상내용 | 손상현황 | | | | | | 비고 |
|---|---|---|---|---|---|---|---|---|---|---|
| 1 | 19하 | 교면포장 | 포장 망상균열 | | 40.0 | 3.0 | 120.00 | m <sup>2</sup> | 1 | 21'하 보수 |
| 2 | 19하 | 방호벽 | 균열부백태 | | 0.1 | 1.0 | 0.10 | m <sup>2</sup> | 1 | |

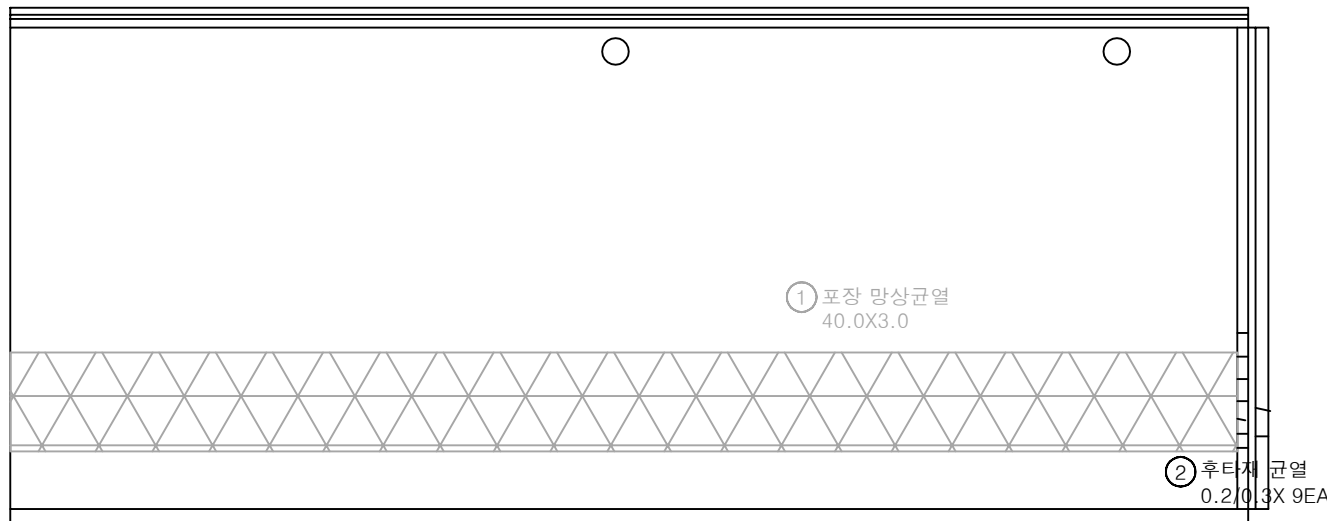
| 번호 | 구분 | 부재 | 손상내용 | 손상현황 | | | | | | 비고 |
|---|---|---|---|---|---|---|---|---|---|---|
| 1 | 19하 | 교면포장 | 포장 망상균열 | | 40.0 | 3.0 | 120.00 | m <sup>2</sup> | 1 | 21'하 보수 |
| 2 | 19하 | 산책이음 | 후타재 균열 | 0.2 | 0.3 | | 2.70 | m | 9 | |

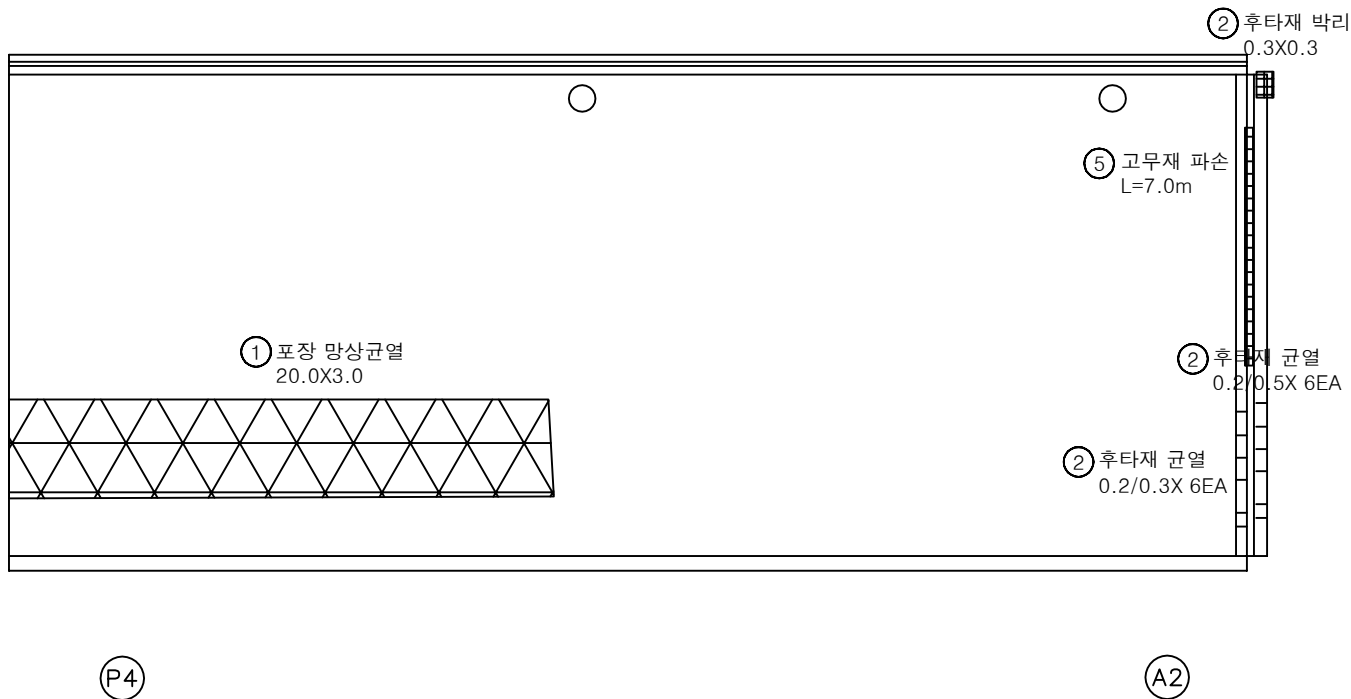
| 번호 | 구분 | 부재 | 손상내용 | 손상현황 | | | | | | 비고 |
|---|---|---|---|---|---|---|---|---|---|---|
| 1 | 19하 | 교면포장 | 포장 망상균열 | | 20.0 | 3.0 | 60.00 | m <sup>2</sup> | 1 | |
| 3 | 19하 | 신속이음 | 후타재 균열 | 0.2 | 0.3 | | 1.80 | m | 6 | |
| 4 | 19하 | 신속이음 | 후타재 균열 | 0.2 | 0.5 | | 3.00 | m | 6 | |

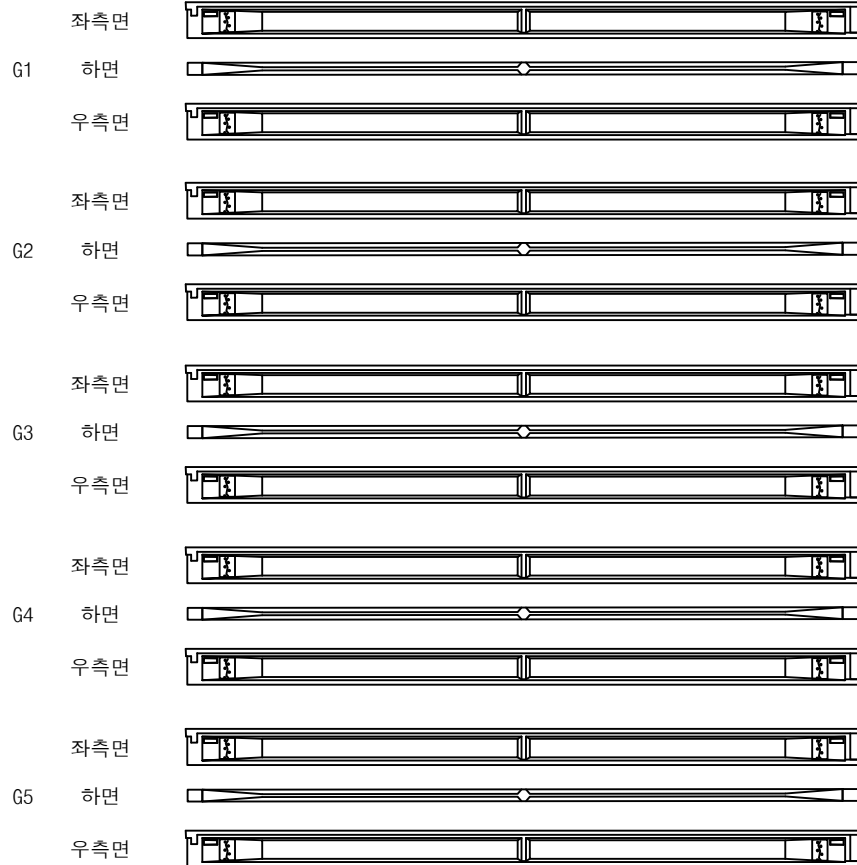
① 균열부백태  
0.1X1.5 X20EX P1

| 번호 | 구분 | 부재 | 손상내용 | 손상현황 | | | | | | 비고 |
|---|---|---|---|---|---|---|---|---|---|---|
| 1 | 21하 | 거더 | 균열부백태 | | 0.1 | 1.5 | 3.00 | m <sup>2</sup> | 20 | |

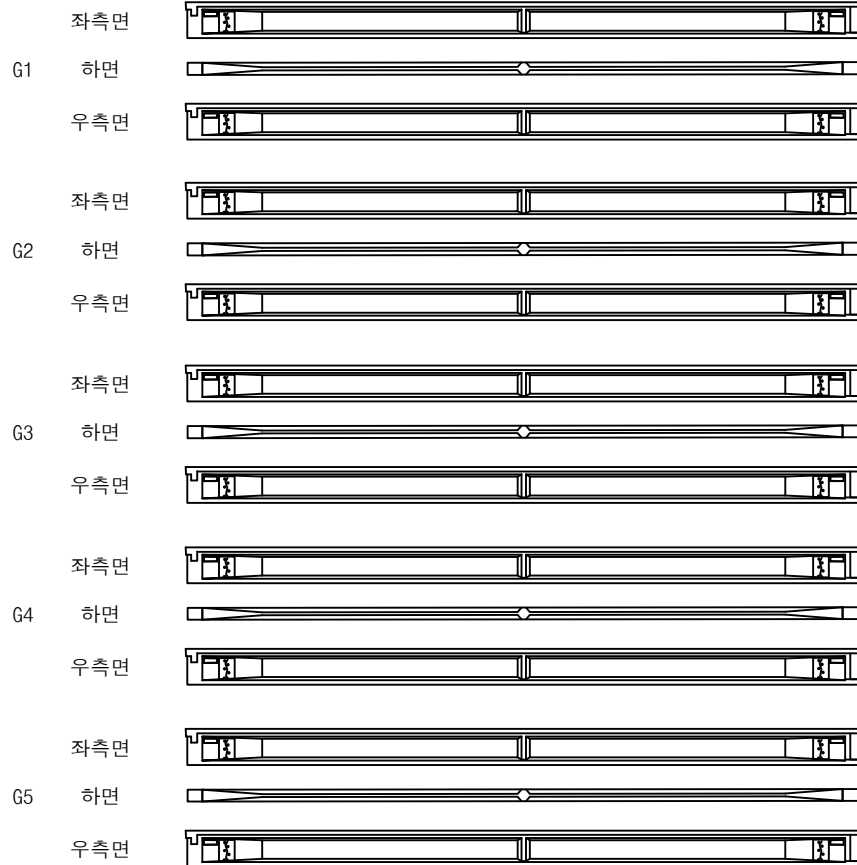
① 균열부백태  
0.1X1.5 X20EX

| 번호 | 구분 | 부재 | 손상내용 | 손상현황 | | | | | | 비고 |
|---|---|---|---|---|---|---|---|---|---|---|
| 1 | 21하 | 거더 | 균열부백태 | | 0.1 | 1.5 | 3.00 | m <sup>2</sup> | 20 | |

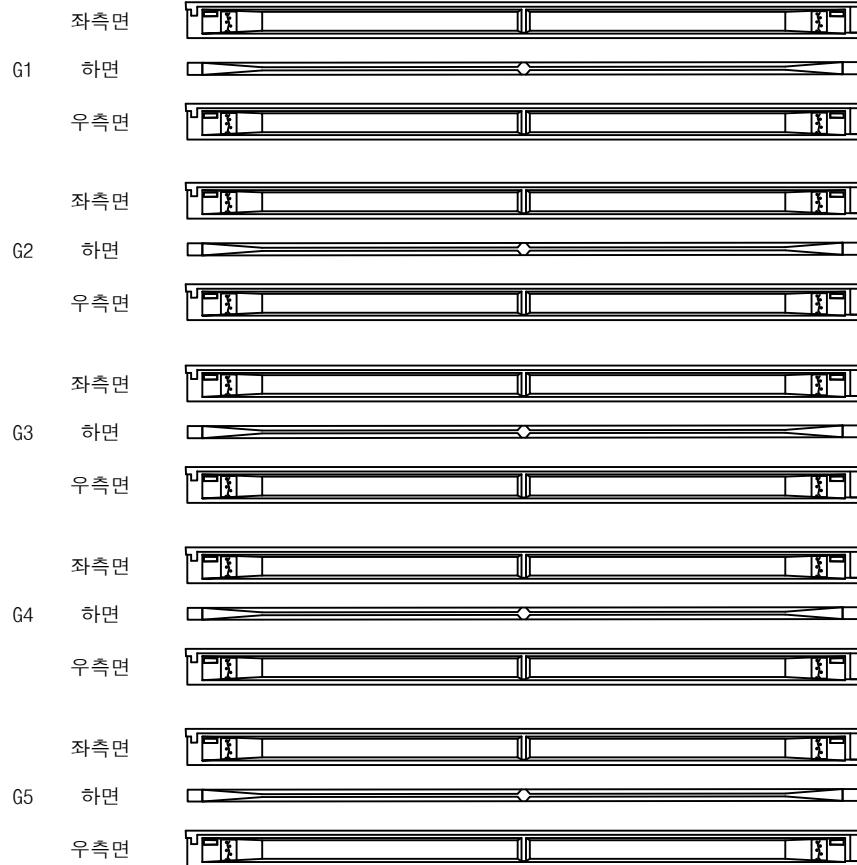
① 균열부백태  
0.1X1.5 X20EX

| 번호 | 구분 | 부재 | 손상내용 | 손상현황 | | | | | | 비고 |
|---|---|---|---|---|---|---|---|---|---|---|
| 1 | 21하 | 거더 | 균열부백태 | | 0.1 | 1.5 | 3.00 | m <sup>2</sup> | 20 | |

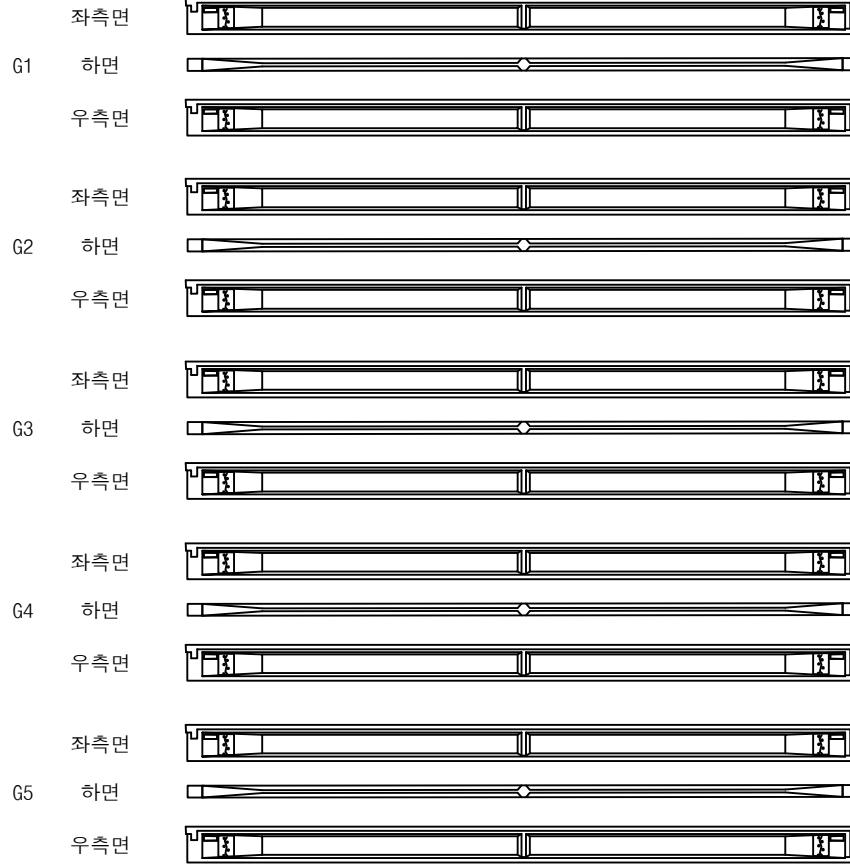
① 균열부백태 ④ P4  
0.1X1.5 X20EA

| 번호 | 구분 | 부재 | 손상내용 | 손상현황 | | | | | | 비고 |
|---|---|---|---|---|---|---|---|---|---|---|
| 1 | 21하 | 거더 | 균열부백태 | | 0.1 | 1.5 | 3.00 | m² | 20 | |
