상주영천고속도로 2024~2025년 시설물 안전점검 용역  
(2024년 하반기 정기안전점검)  
외 관 조 사 망 도

내리교

2024.11

ID : 내리교 슬래브상면 S2 (상주방향)

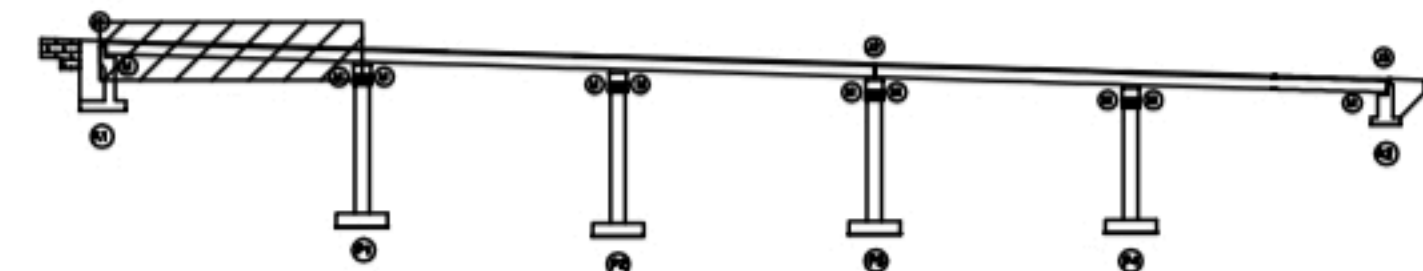
| 번호 | 구분 | 부재 | 손상내용 | 손상현황 | | | | | | 비고 |
|---|---|---|---|---|---|---|---|---|---|---|
| 1 | 19하 | 방호벽 | 방호벽 접속부 이격 | | 1.5 | | 1.50 | m | 1 | (T=1.0cm) |
| 2 | 19하 | 신축이음 | 후타재 균열 | 0.2 | 0.5 | | 1.00 | m | 2 | |
| 3 | 21하 | 신축이음 | 후타재 박락 | | 0.2 | 0.5 | 0.10 | m <sup>2</sup> | 1 | 23하 보수 |

① 방호벽 접속부 이격  
L=1.5m (T=1.0cm)

② 후타재 균열  
0.1/0.5X0.5A

③ 후타재 박락  
0.2X0.5

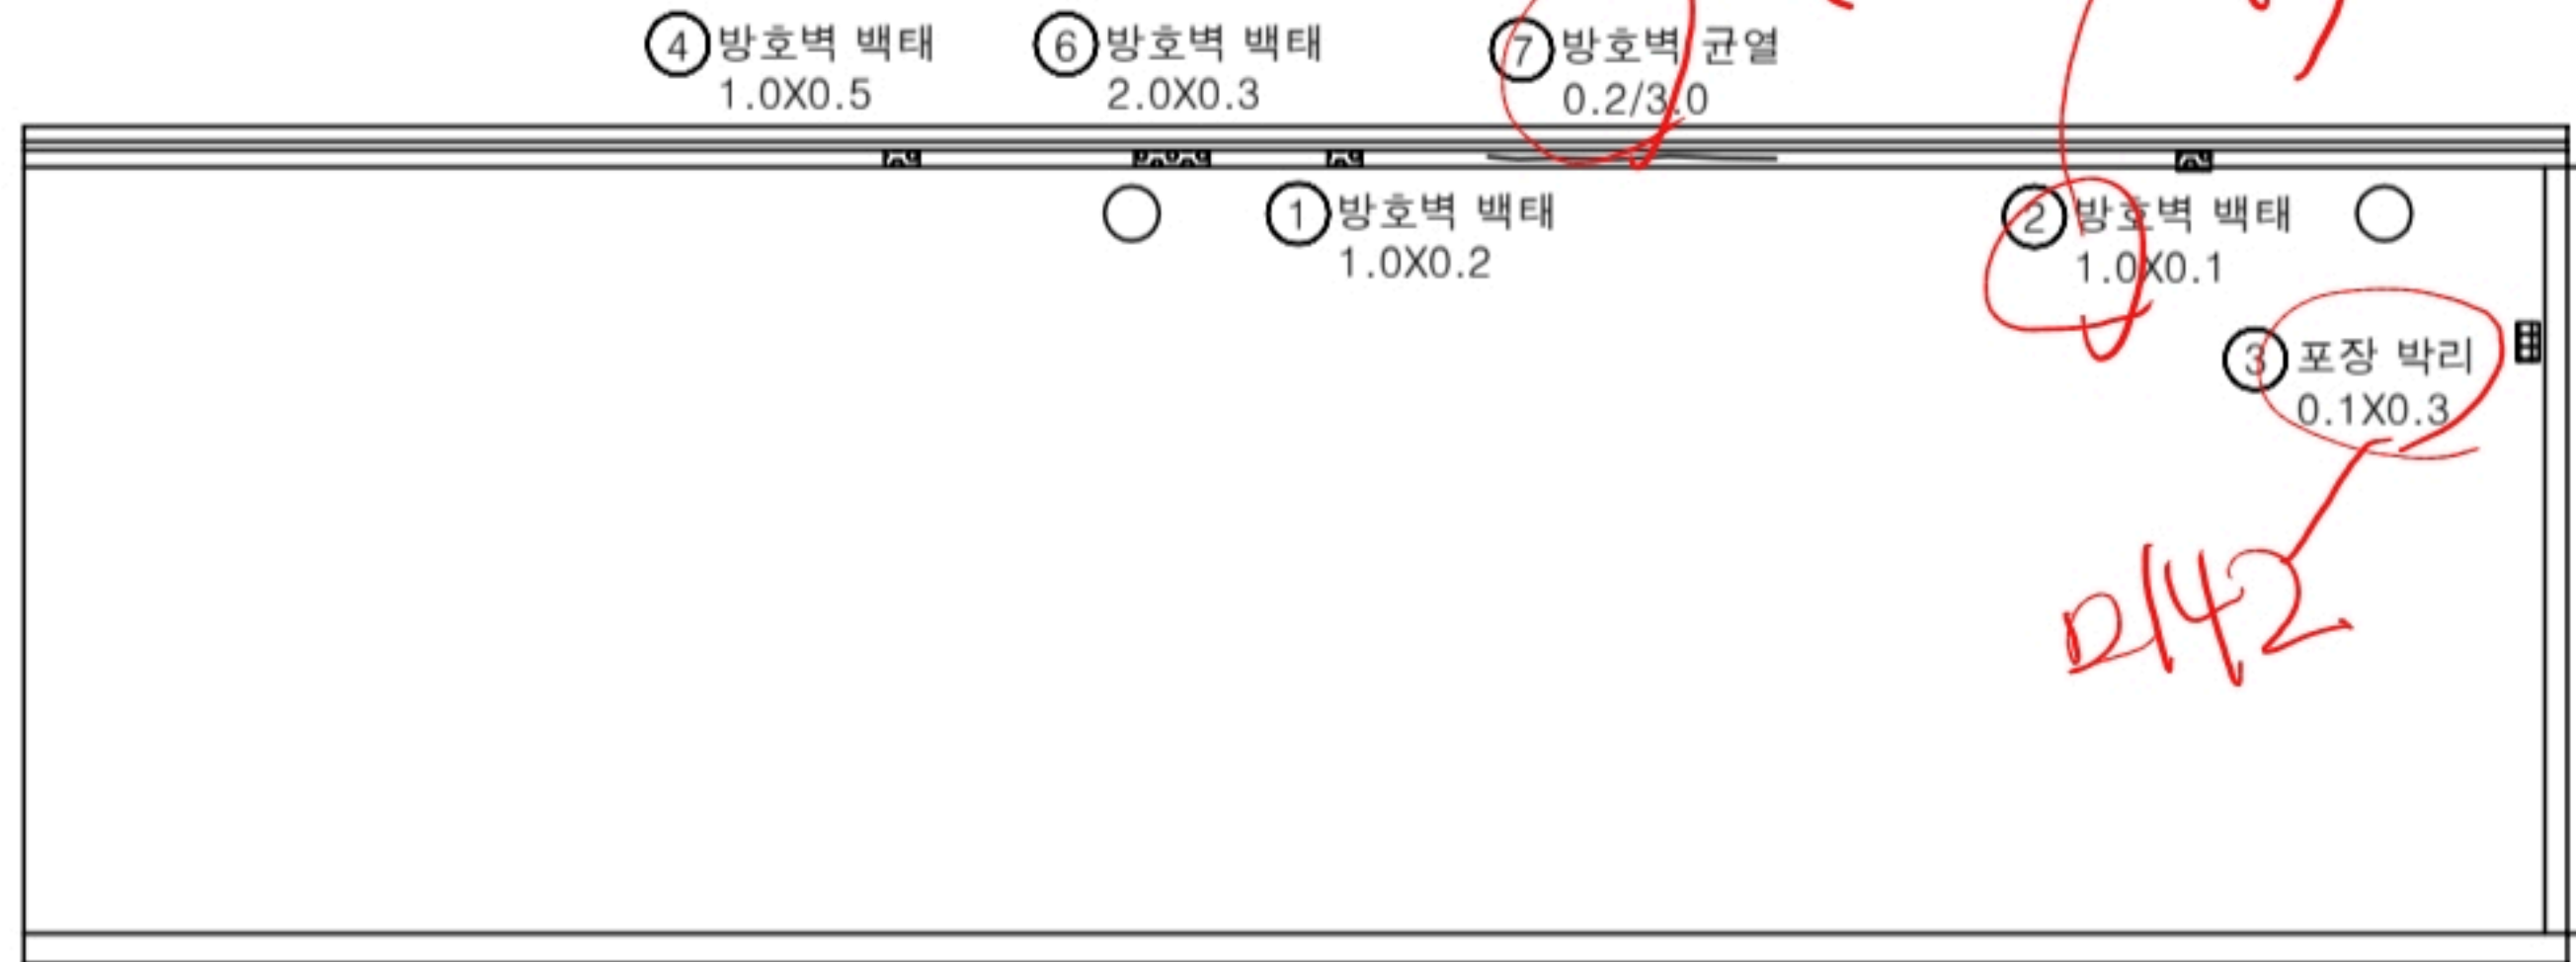
| 번호 | 구분 | 부재 | 손상내용 | 손상현황 | | | | | | 비고 |
|---|---|---|---|---|---|---|---|---|---|---|
| 1 | 19하 | 방호벽 | 방호벽 백태 | | 1.0 | 0.2 | 0.20 | m <sup>2</sup> | 1 | |
| 2 | 19하 | 방호벽 | 방호벽 백태 | | 1.0 | 0.1 | 0.10 | m <sup>2</sup> | 1 | |
| 3 | 19하 | 교면포장 | 포장 박리 | | 0.1 | 0.3 | 0.03 | m <sup>2</sup> | 1 | |
| 4 | 23하 | 방호벽 | 방호벽 백태 | | 1.0 | 0.5 | 0.50 | m <sup>2</sup> | 1 | |
| 5 | 23하 | 방호벽 | 방호벽 백태 | | 2.0 | 0.3 | 0.60 | m <sup>2</sup> | 1 | |
| 6 | 23하 | 방호벽 | 방호벽 균열 | 0.2 | 3.0 | | 3.00 | m | 1 | |

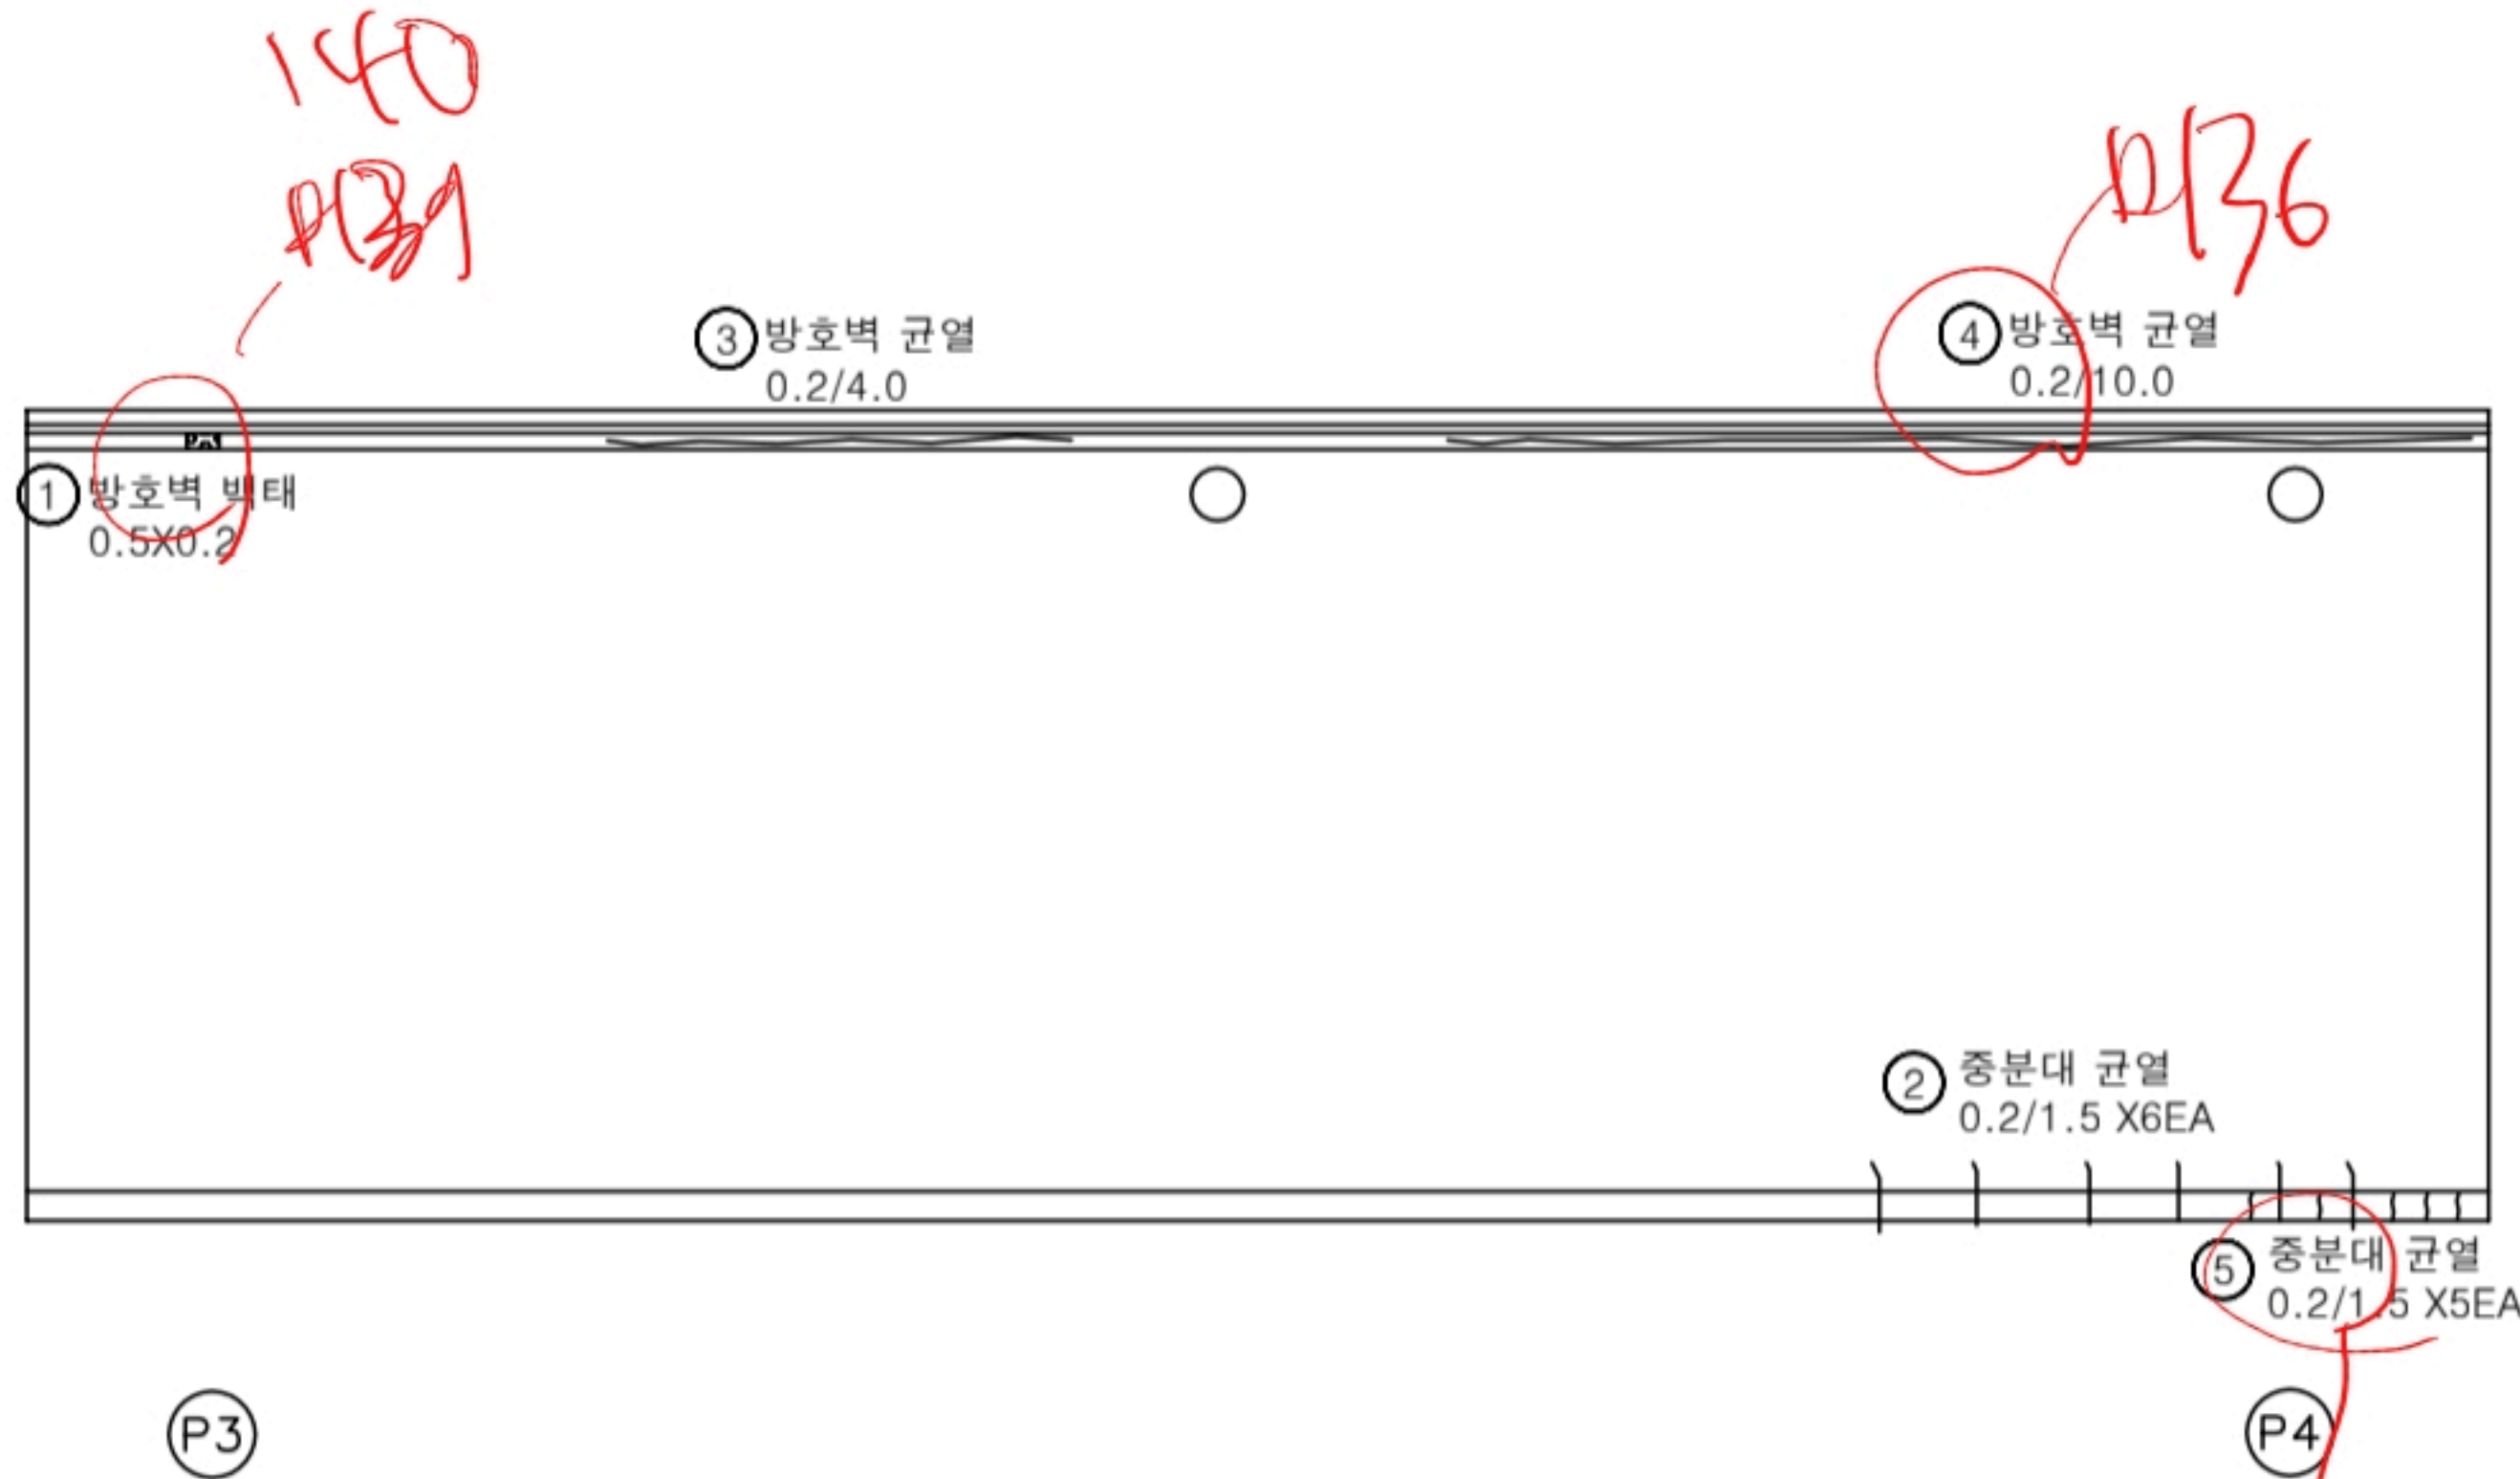
| 번호 | 구분 | 부재 | 손상내용 | 손상현황 | | | | | | 비고 |
|---|---|---|---|---|---|---|---|---|---|---|
| 1 | 19하 | 방호벽 | 방호벽 벽태 | | 0.5 | 0.2 | 0.10 | m | 1 | |
| 2 | 21하 | 중분대 | 중분대 균열 | 0.2 | 1.5 | | 9.00 | m | 6 | |
| 3 | 23하 | 방호벽 | 방호벽 균열 | 0.2 | 4.0 | | 4.00 | m | 1 | |
| 4 | 23하 | 방호벽 | 방호벽 균열 | 0.2 | 10.0 | | 10.00 | m | 1 | |
| 5 | 23하 | 중분대 | 중분대 균열 | 0.2 | 1.5 | | 7.50 | m | 5 | |

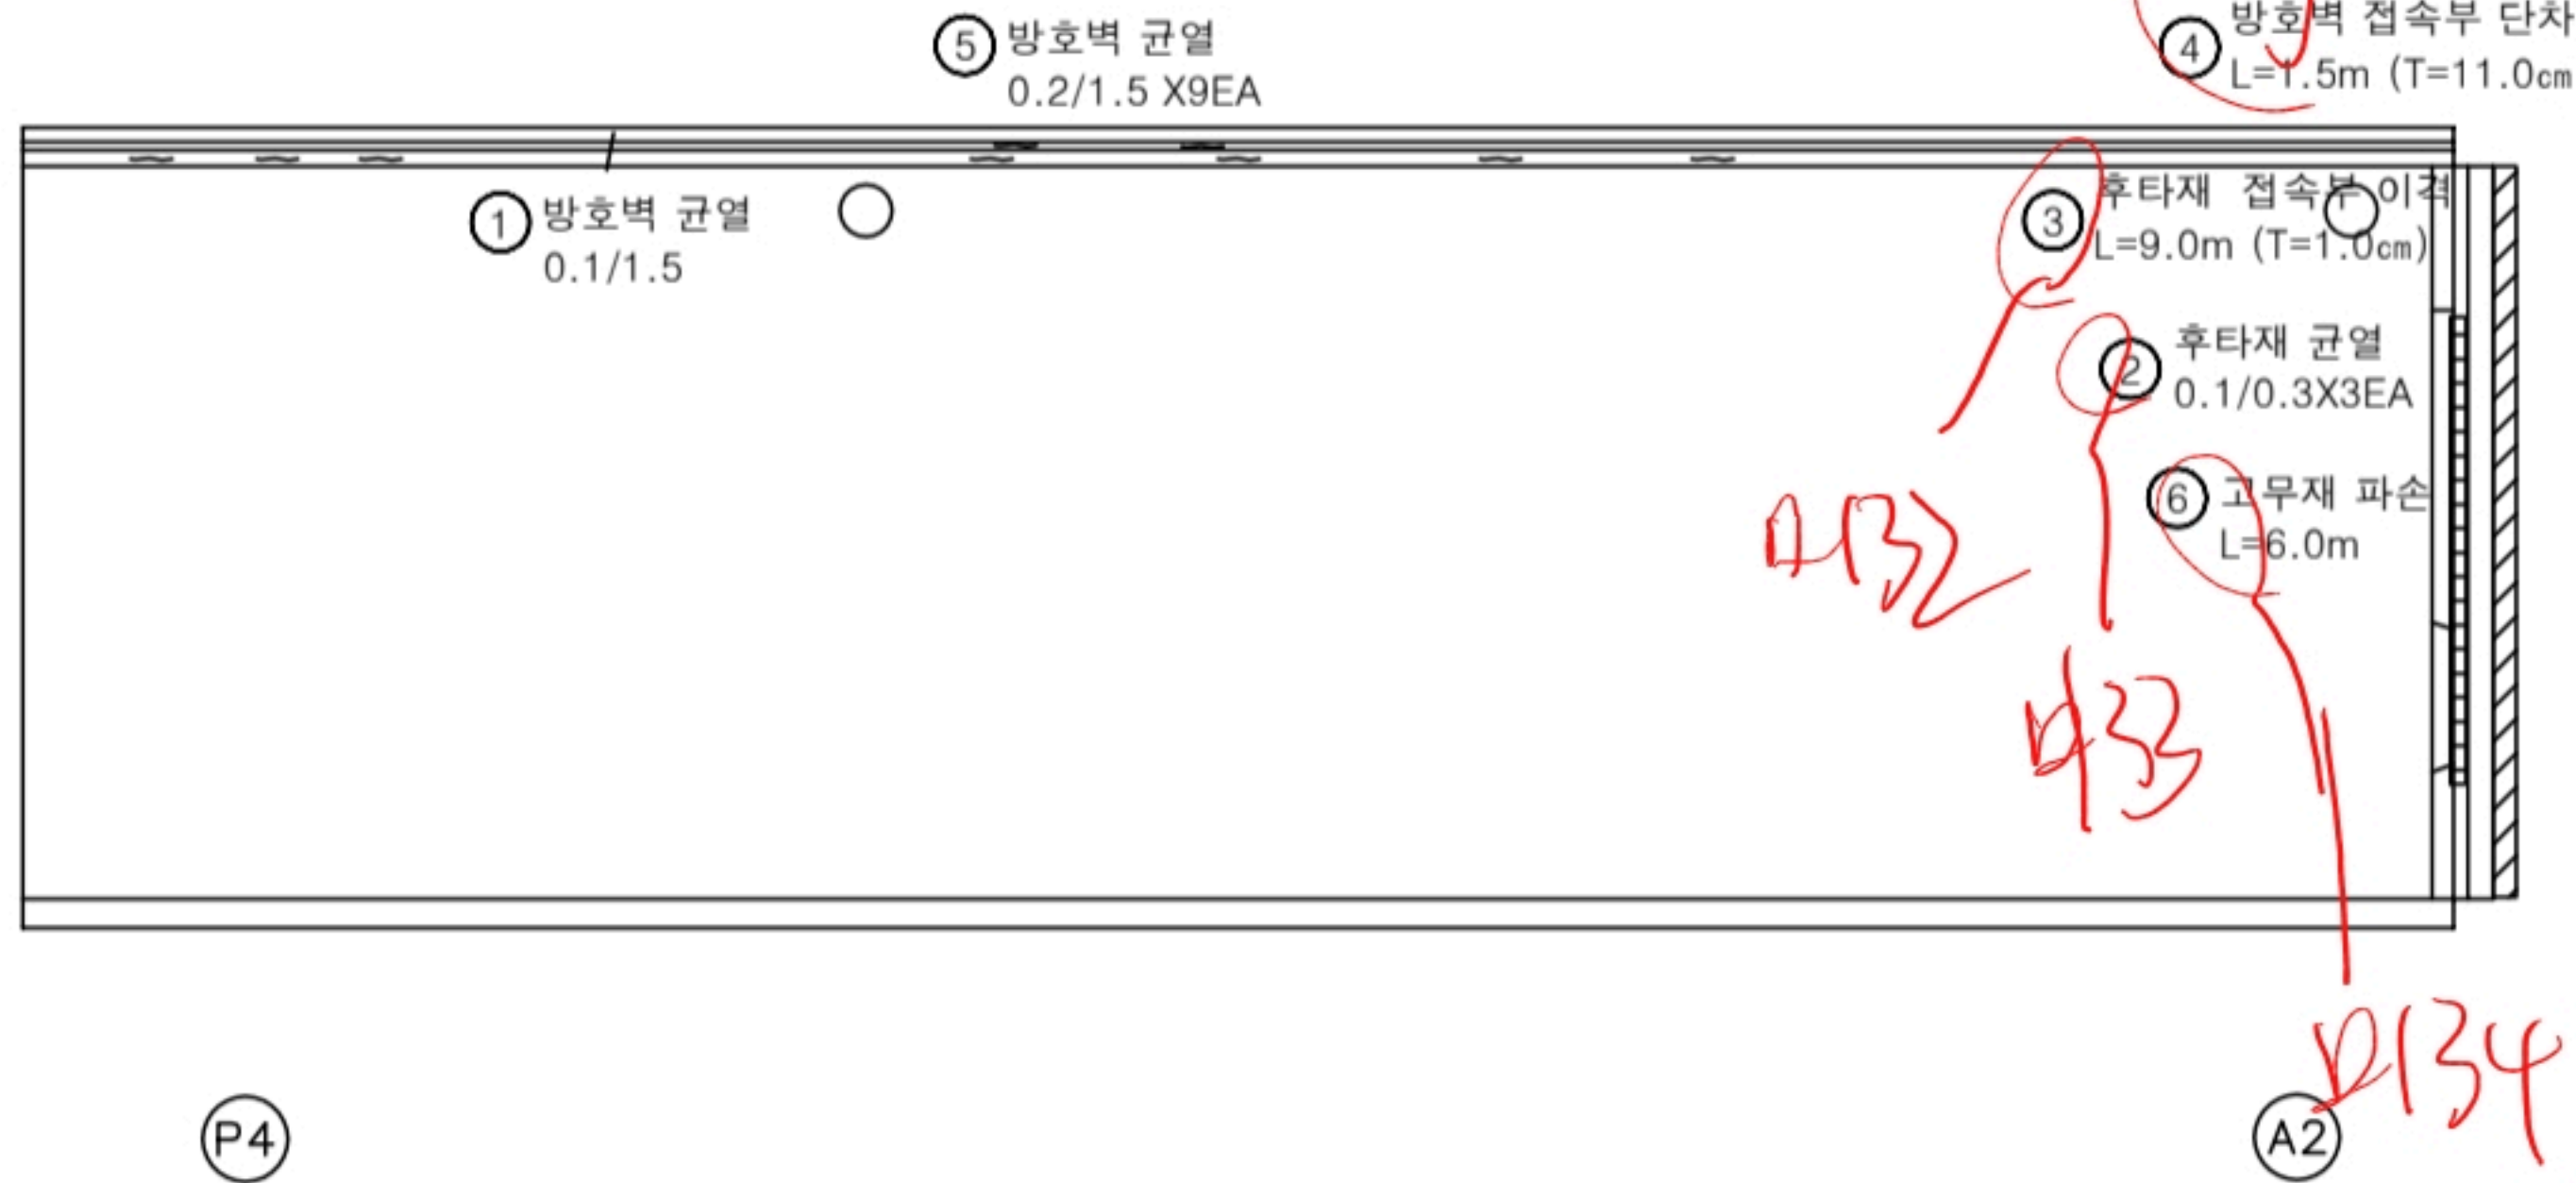
| 번호 | 구분 | 부재 | 손상내용 | 손상현황 | | | | | | 비고 |
|---|---|---|---|---|---|---|---|---|---|---|
| 1 | 19하 | 방호벽 | 방호벽 균열 | 0.1 | 1.5 | | 1.50 | m | 1 | |
| 2 | 19하 | 신축이음 | 후타재 균열 | 0.1 | 0.3 | | 0.90 | m | 3 | |
| 3 | 19하 | 교면포장 | 후타재 접속부 이격 | | 9.0 | | 9.00 | m | 1 | (T=1.0cm) |
| 4 | 19하 | 방호벽 | 방호벽 접속부 단차 | | 1.5 | | 1.50 | m | 1 | (T=11.0cm) |
| 5 | 23하 | 방호벽 | 방호벽 균열 | 0.1 | 1.5 | | 13.50 | m | 9 | |
| 6 | 23하 | 신축이음 | 고무재 파손 | | 6.0 | | 6.00 | m | 1 | |
