상주영천고속도로 2024~2025년 시설물 안전점검 용역  
(2024년 하반기 정기안전점검)  
외 관 조 사 망 도

내리교

2024.11

(주)명성엔지니어링

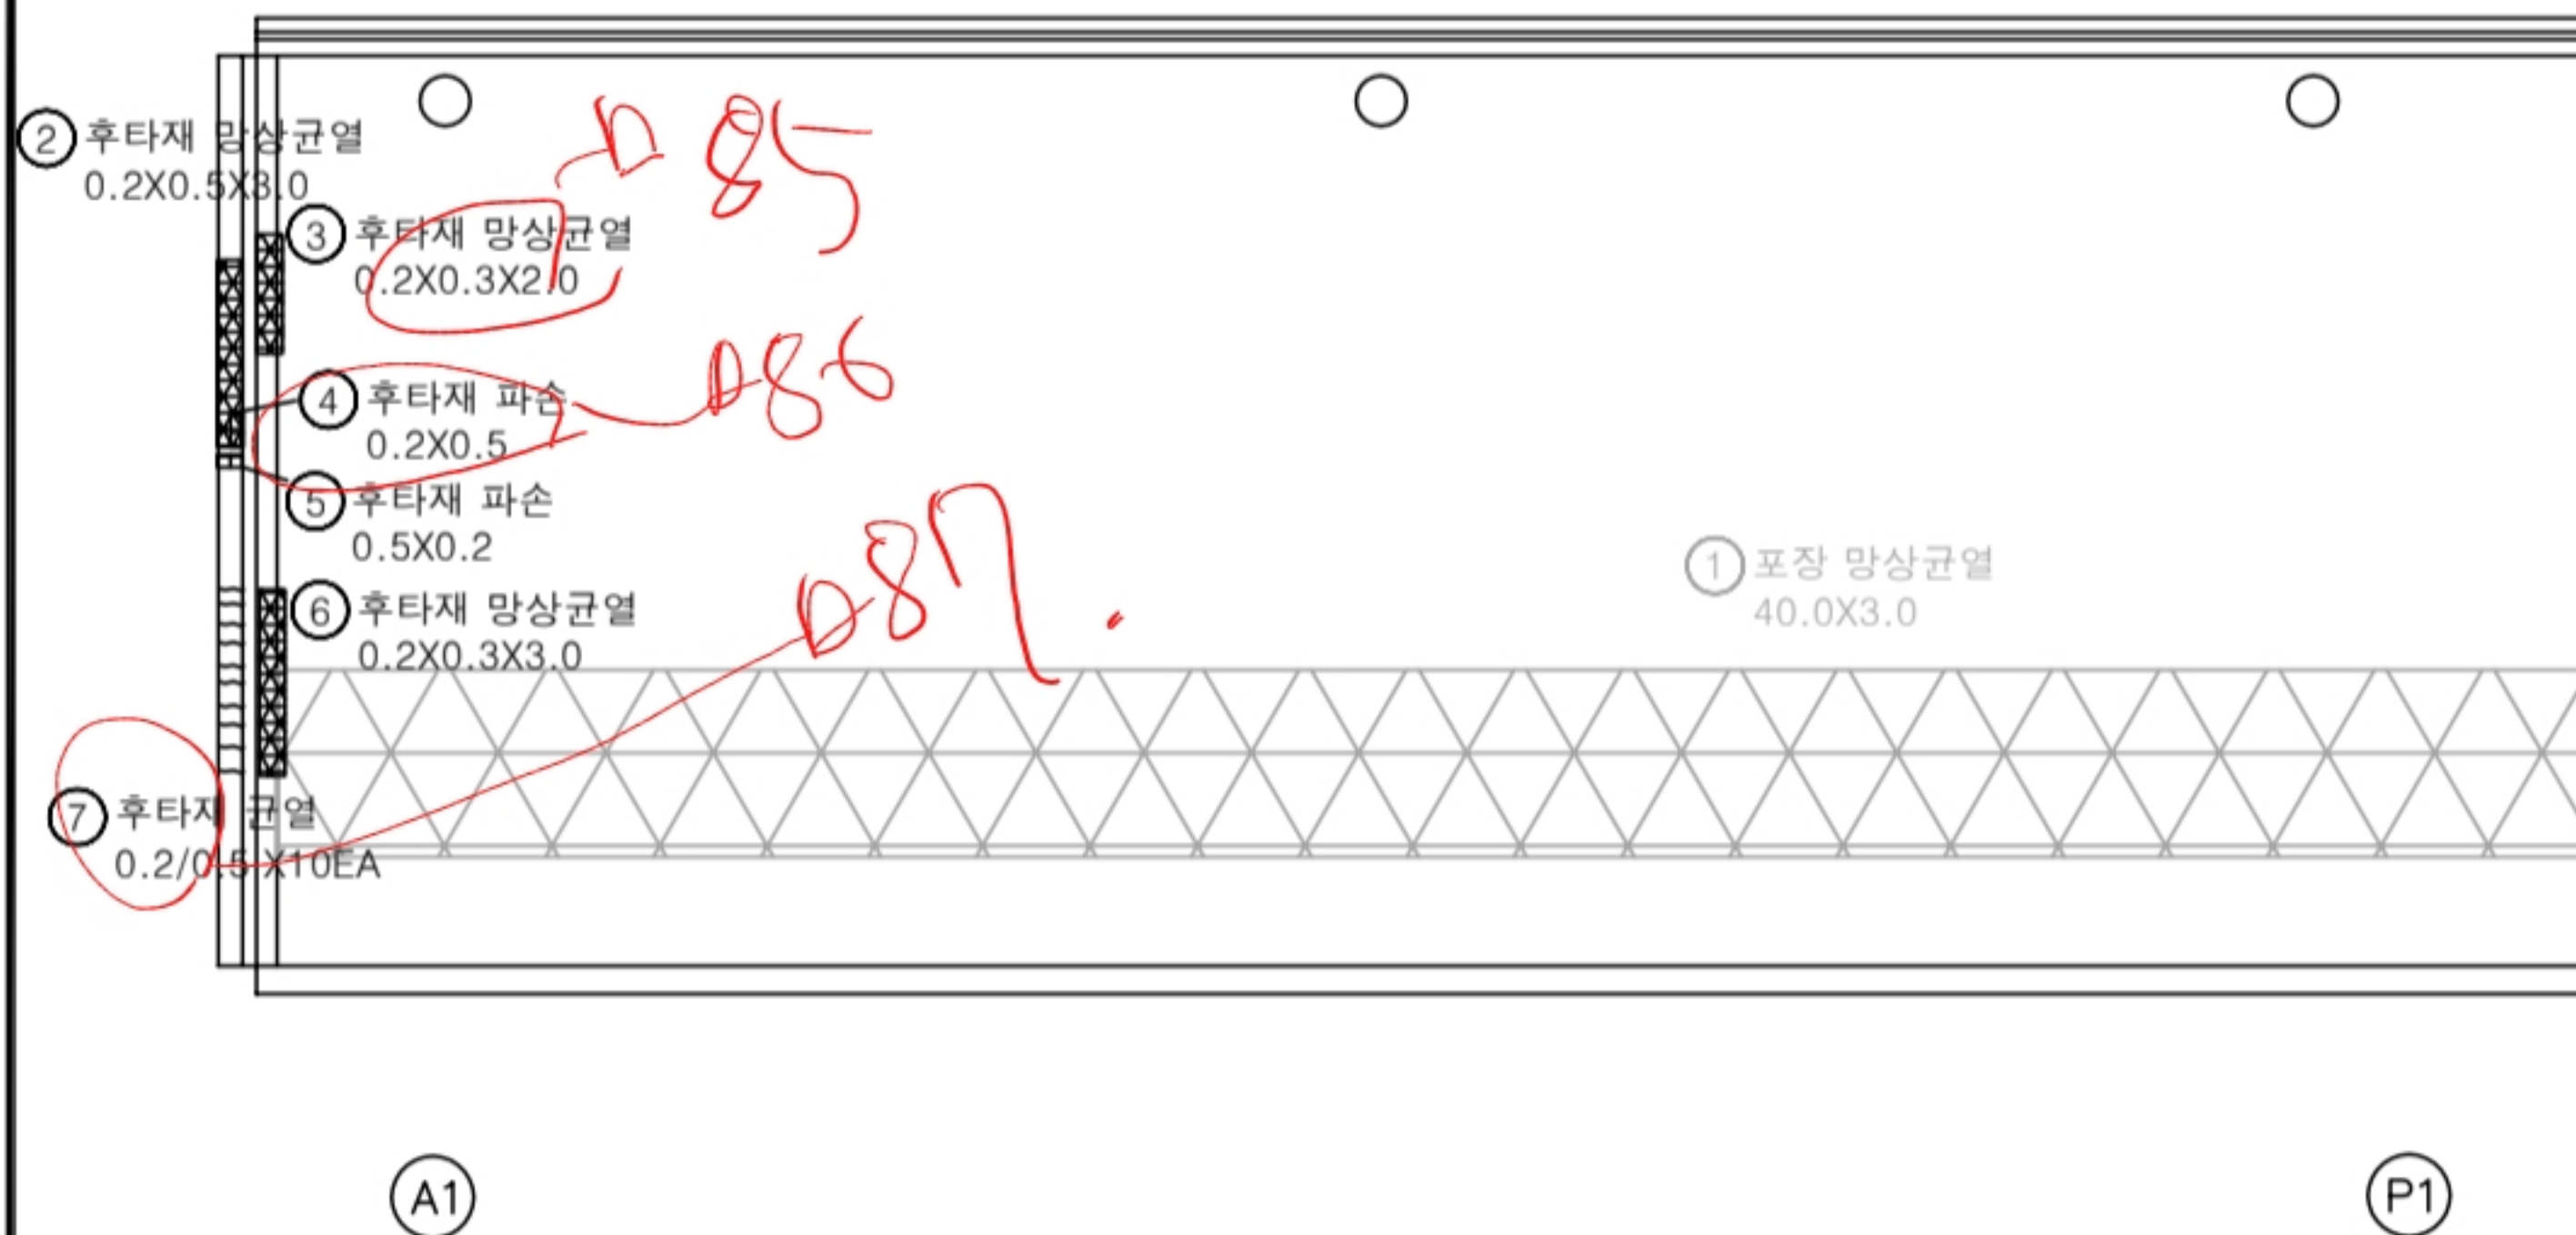
218~84 A1상

| 번호 | 구분 | 부재 | 손상내용 | 손상현황 | | | | | | 비고 |
|---|---|---|---|---|---|---|---|---|---|---|
| 1 | 19하 | 교면포장 | 포장 망상균열 | | 40.0 | 3.0 | 120.00 | m <sup>2</sup> | 1 | 21하 보수 |
| 2 | 23하 | 신축이음 | 후타재 망상균열 | 0.2 | 0.5 | 3.0 | 1.50 | m <sup>2</sup> | 1 | |
| 3 | 23하 | 신축이음 | 후타재 망상균열 | 0.2 | 0.3 | 2.0 | 0.60 | m <sup>2</sup> | 1 | |
| 4 | 23하 | 신축이음 | 후타재 파손 | | 0.2 | 0.5 | 0.10 | m <sup>2</sup> | 1 | |
| 5 | 23하 | 신축이음 | 후타재 파손 | | 0.5 | 0.2 | 0.10 | m <sup>2</sup> | 1 | |
| 6 | 23하 | 신축이음 | 후타재 망상균열 | 0.2 | 0.3 | 3.0 | 0.90 | m <sup>2</sup> | 1 | |
| 7 | 23하 | 신축이음 | 후타재 균열 | 0.2 | 0.5 | | 5.00 | m | 10 | |

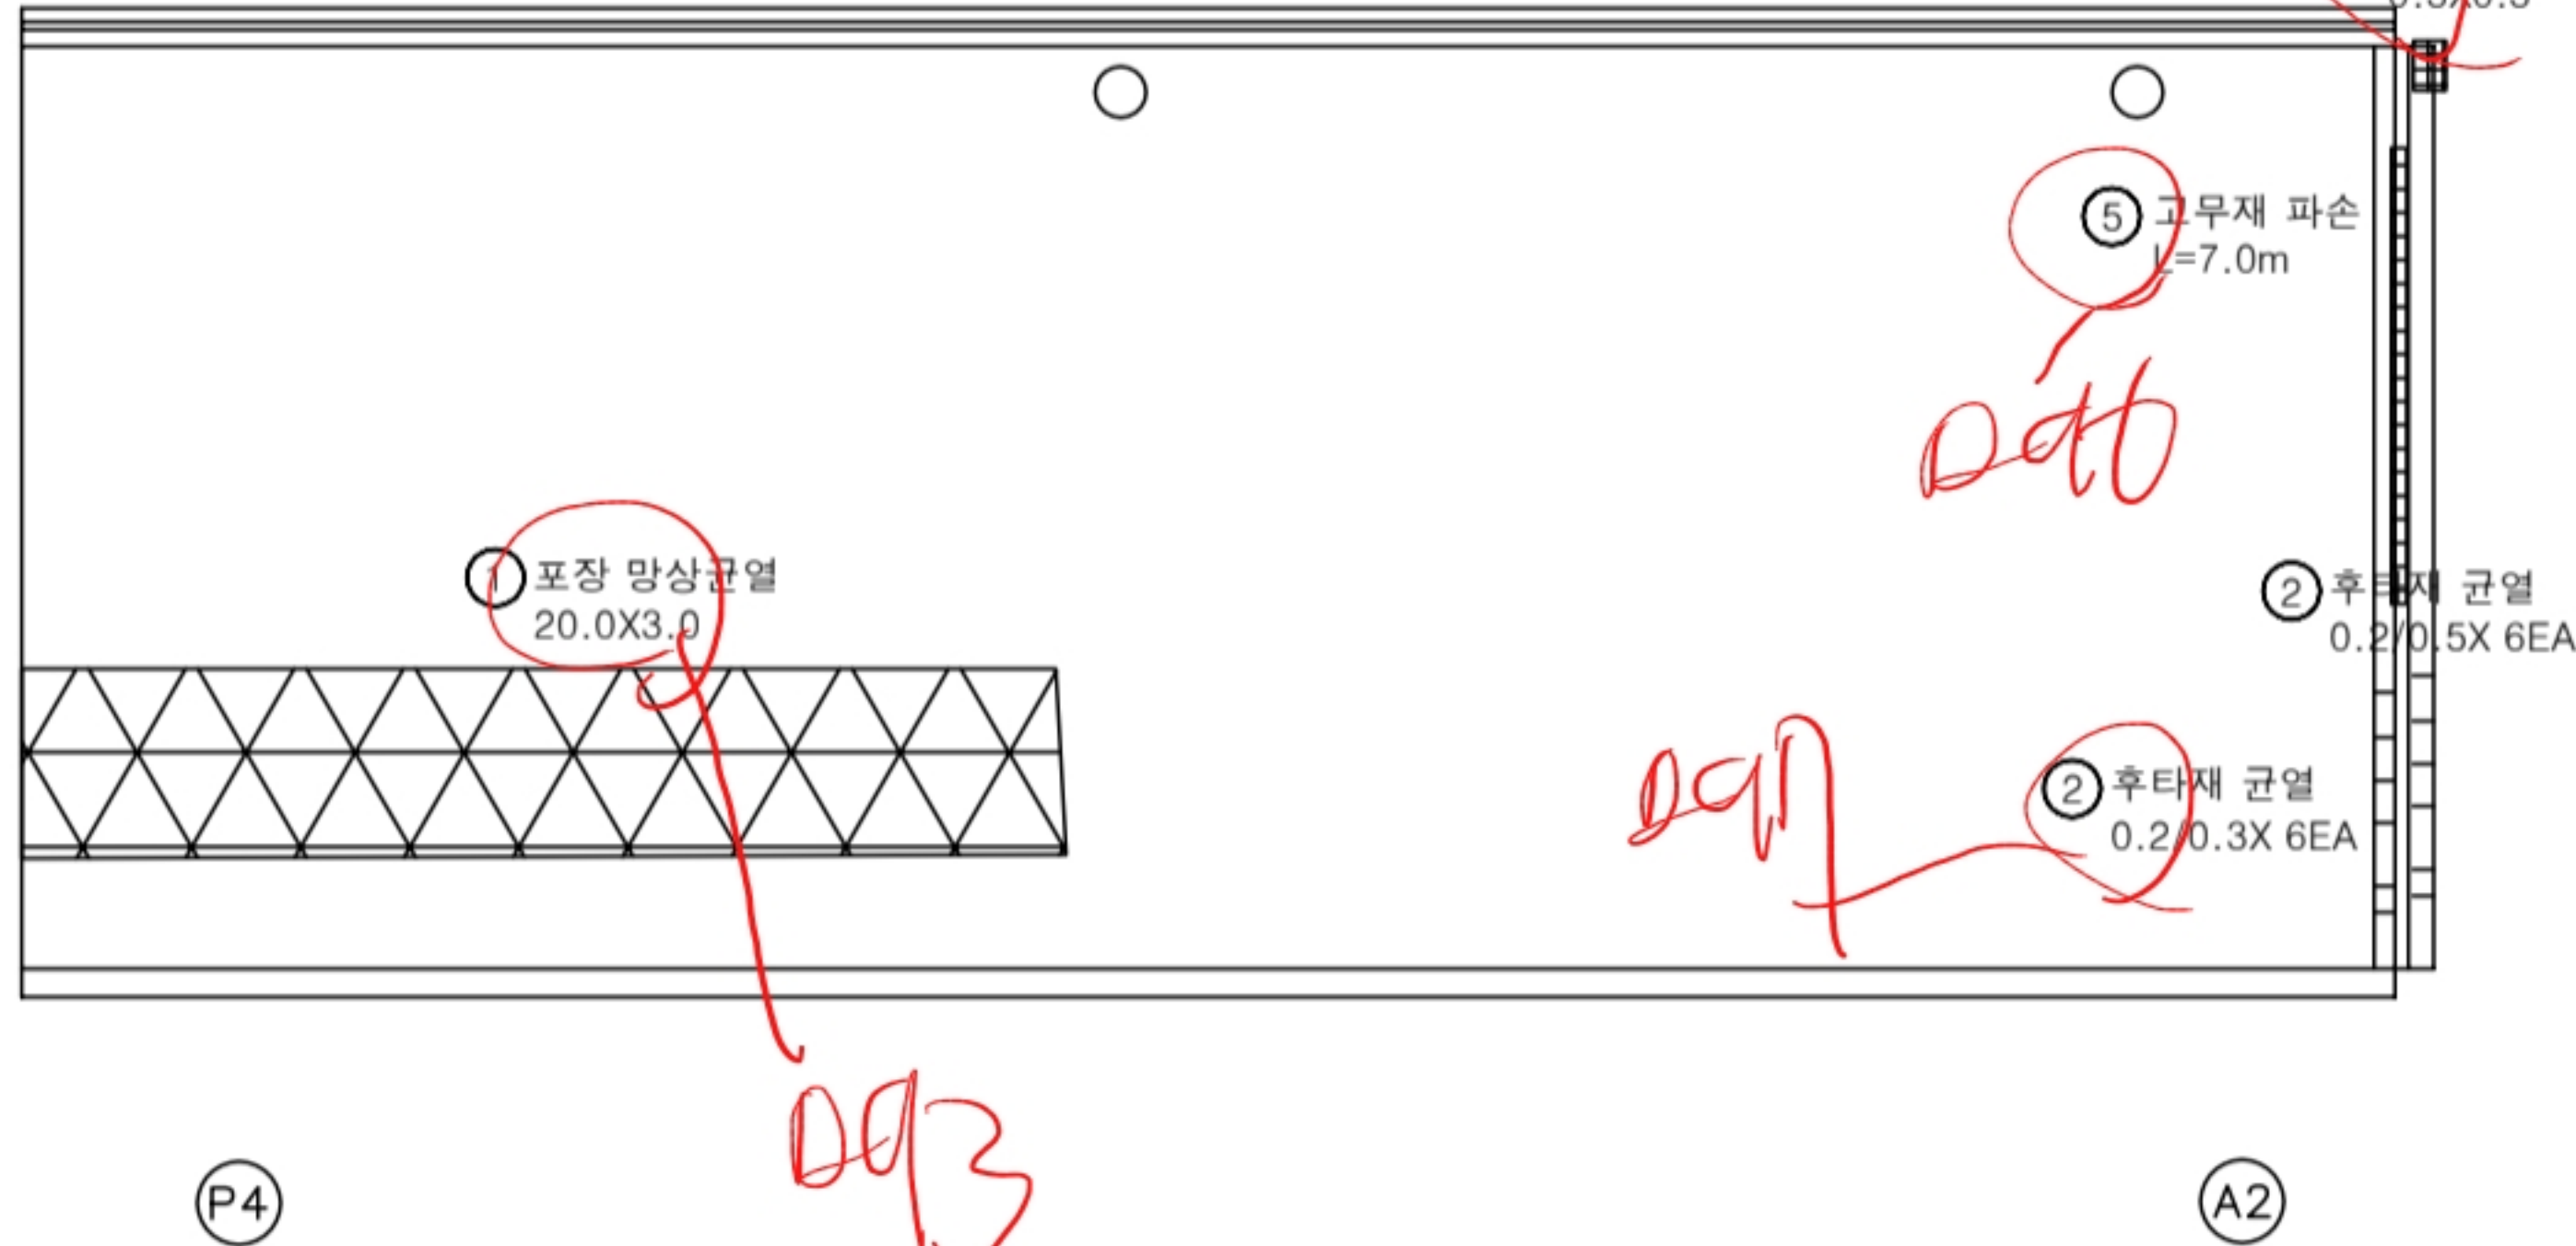
094 A2A3

| 번호 | 구분 | 부재 | 손상내용 | 손상현황 | | | | | 비고 |
|---|---|---|---|---|---|---|---|---|---|
| 1 | 19하 | 교면포장 | 포장 망상균열 | | 20.0 | 3.0 | 60.00 | m <sup>2</sup> | 1 |
| 2 | 19하 | 신축이음 | 후타재 박리 | | 0.3 | 0.3 | 0.09 | m <sup>2</sup> | 1 |
| 3 | 19하 | 신축이음 | 후타재 균열 | 0.2 | 0.3 | | 1.80 | m | 6 |
| 4 | 19하 | 신축이음 | 후타재 균열 | 0.2 | 0.5 | | 3.00 | m | 6 |
| 5 | 23하 | 신축이음 | 고무재 파손 | | 7.0 | | 7.00 | m | 1 |
