상주영천고속도로 2024~2025년 시설물 안전점검 용역  
(2024년 하반기 정기안전점검)

# 외 관 조 사 망 도

내리교

ID : 내리고 슬래브상면 S1 (상주방향)

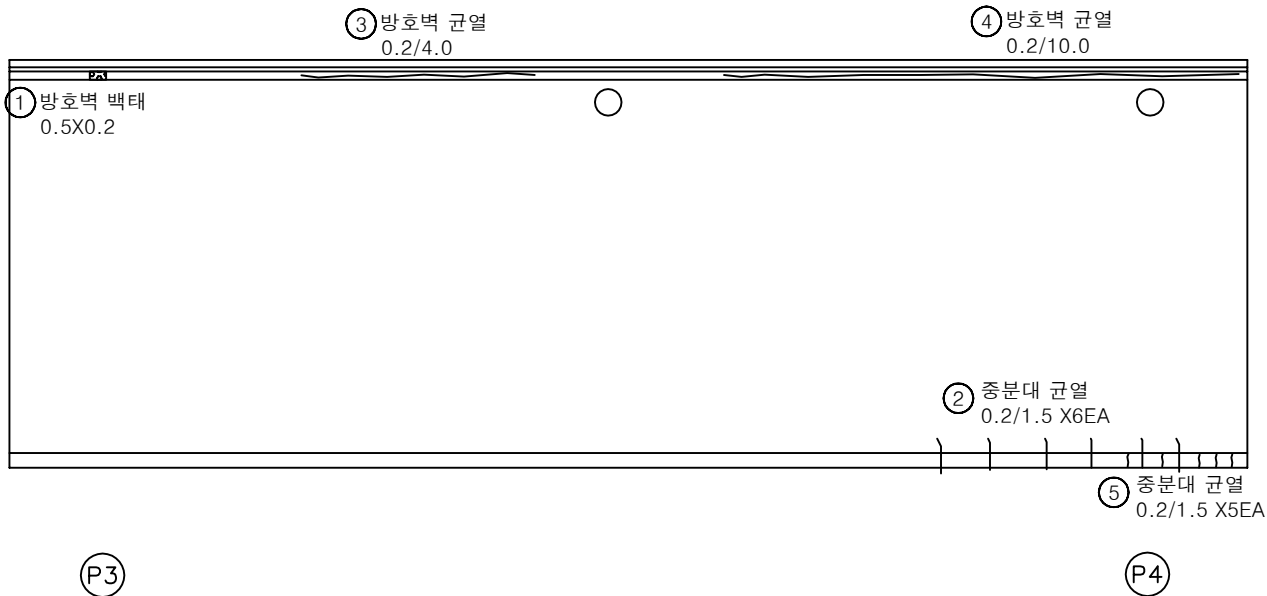
ID : 내리고 슬래브상면 S4 (상주방향)

| 번호 | 구분 | 부재 | 손상내용 | 손상현황 | | | | | | 비고 |
|---|---|---|---|---|---|---|---|---|---|---|
| 1 | 19하 | 방호벽 | 방호벽 백태 | | 0.5 | 0.2 | 0.10 | m <sup>2</sup> | 1 | |
| 2 | 21하 | 중분대 | 중분대 균열 | 0.2 | 1.5 | | 9.00 | m | 6 | |
| 3 | 23하 | 방호벽 | 방호벽 균열 | 0.2 | 4.0 | | 4.00 | m | 1 | |
| 4 | 23하 | 방호벽 | 방호벽 균열 | 0.2 | 10.0 | | 10.00 | m | 1 | |
| 5 | 23하 | 중분대 | 중분대 균열 | 0.2 | 1.5 | | 7.50 | m | 5 | |

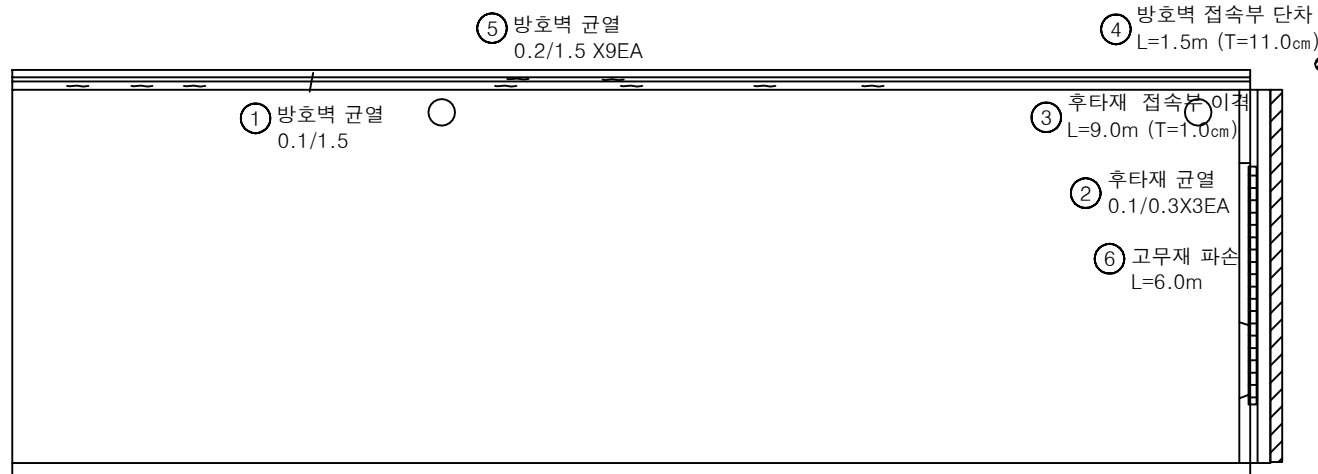
| 번호 | 구분 | 부재 | 손상내용 | 손상현황 | | | | | | 비고 |
|---|---|---|---|---|---|---|---|---|---|---|
| 1 | 19하 | 방호벽 | 방호벽 균열 | 0.1 | 1.5 | | 1.50 | m | 1 | |
| 2 | 19하 | 신축이음 | 후타재 균열 | 0.1 | 0.3 | | 0.90 | m | 3 | |
| 3 | 19하 | 교면포장 | 후타재 접속부 이격 | | 9.0 | | 9.00 | m | 1 | (T=1.0cm) |
| 4 | 19하 | 방호벽 | 방호벽 접속부 단차 | | 1.5 | | 1.50 | m | 1 | (T=11.0cm) |
| 5 | 23하 | 방호벽 | 방호벽 균열 | 0.1 | 1.5 | | 13.50 | m | 9 | |
| 6 | 23하 | 신축이음 | 고무재 파손 | | 6.0 | | 6.00 | m | 1 | |

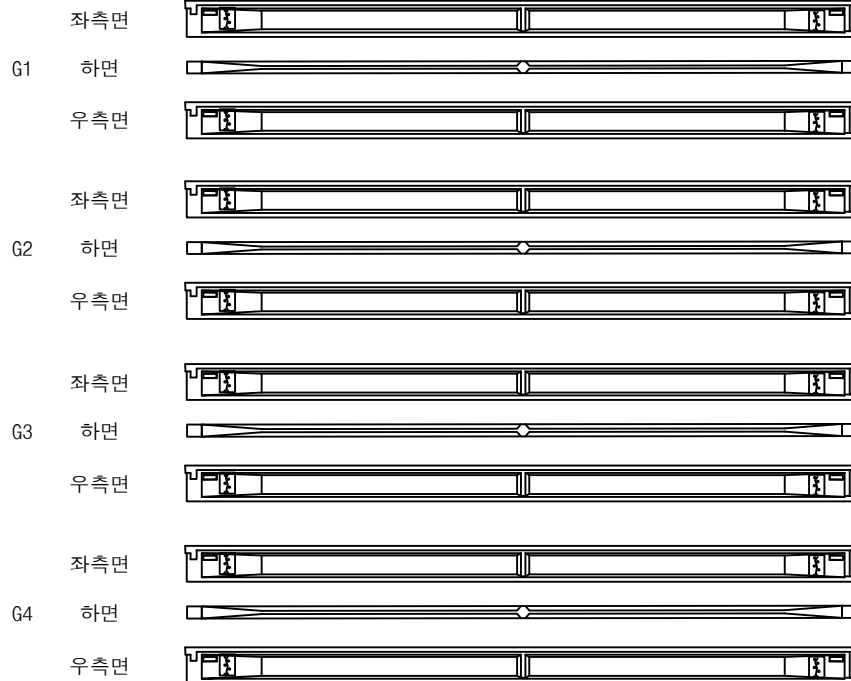
| 번호 | 구분 | 부재 | 손상내용 | 손상현황 | | | | | | 비고 |
|---|---|---|---|---|---|---|---|---|---|---|
| 1 | 21하 | 거더 | 균열부백태 | | 0.1 | 1.5 | 2.40 | m <sup>2</sup> | 16 | |

① 균열부백태  
0.1X0.5 X16EA

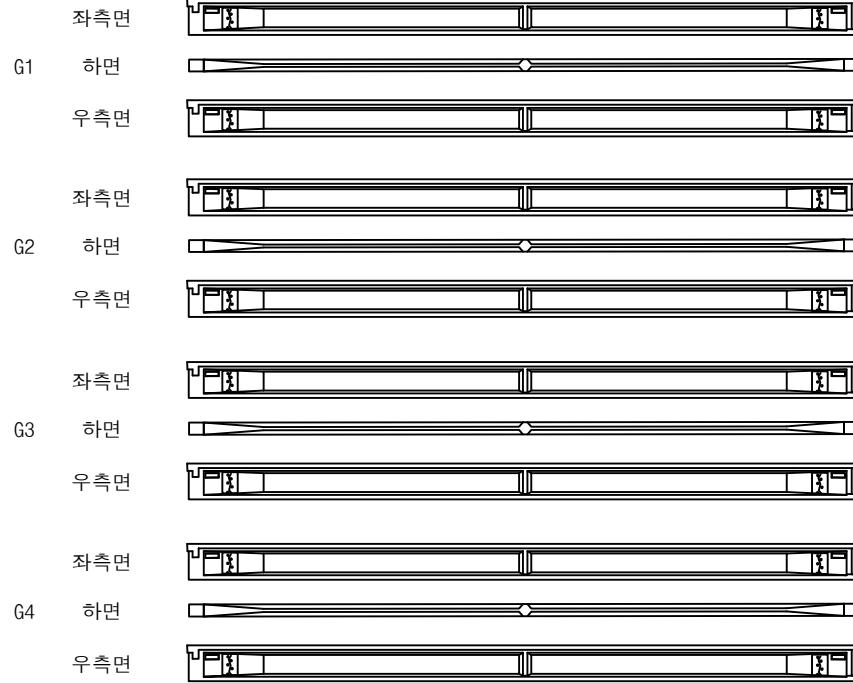
| 번호 | 구분 | 부재 | 손상내용 | 손상현황 | | | | | | 비고 |
|---|---|---|---|---|---|---|---|---|---|---|
| 1 | 21하 | 거더 | 균열부백태 | | 0.1 | 1.5 | 2.40 | m² | 16 | |

① 균열부백태  
0.1X0.5 X16EA  
③

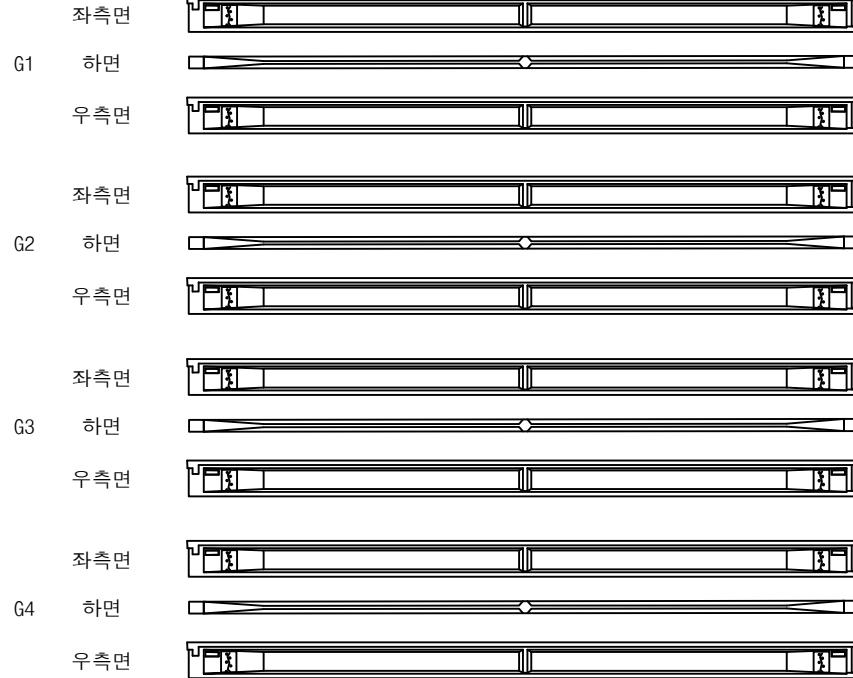
| 번호 | 구분 | 부재 | 손상내용 | 손상현황 | | | | | | 비고 |
|---|---|---|---|---|---|---|---|---|---|---|
| 1 | 21하 | 거더 | 균열부백태 | | 0.1 | 1.5 | 2.40 | m <sup>2</sup> | 16 | |

① 균열부백태  
0.1X0.5 X16EA

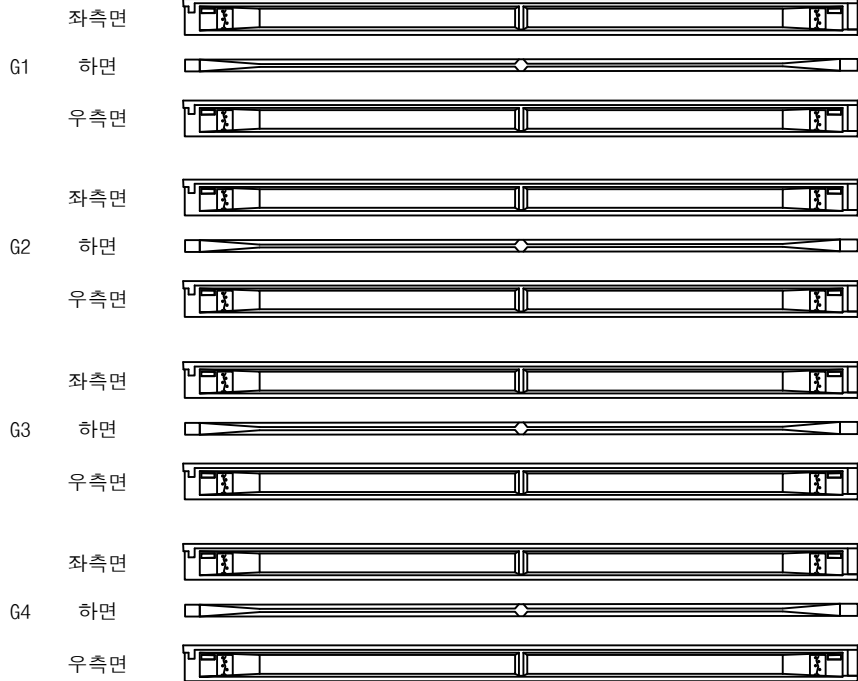
| 번호 | 구분 | 부재 | 손상내용 | 손상현황 | | | | | | 비고 |
|---|---|---|---|---|---|---|---|---|---|---|
| 1 | 21하 | 거더 | 균열부백태 | | 0.1 | 1.5 | 2.40 | m <sup>2</sup> | 16 | |

① 균열부백태  
0.1X0.5 X16EA  
② A2

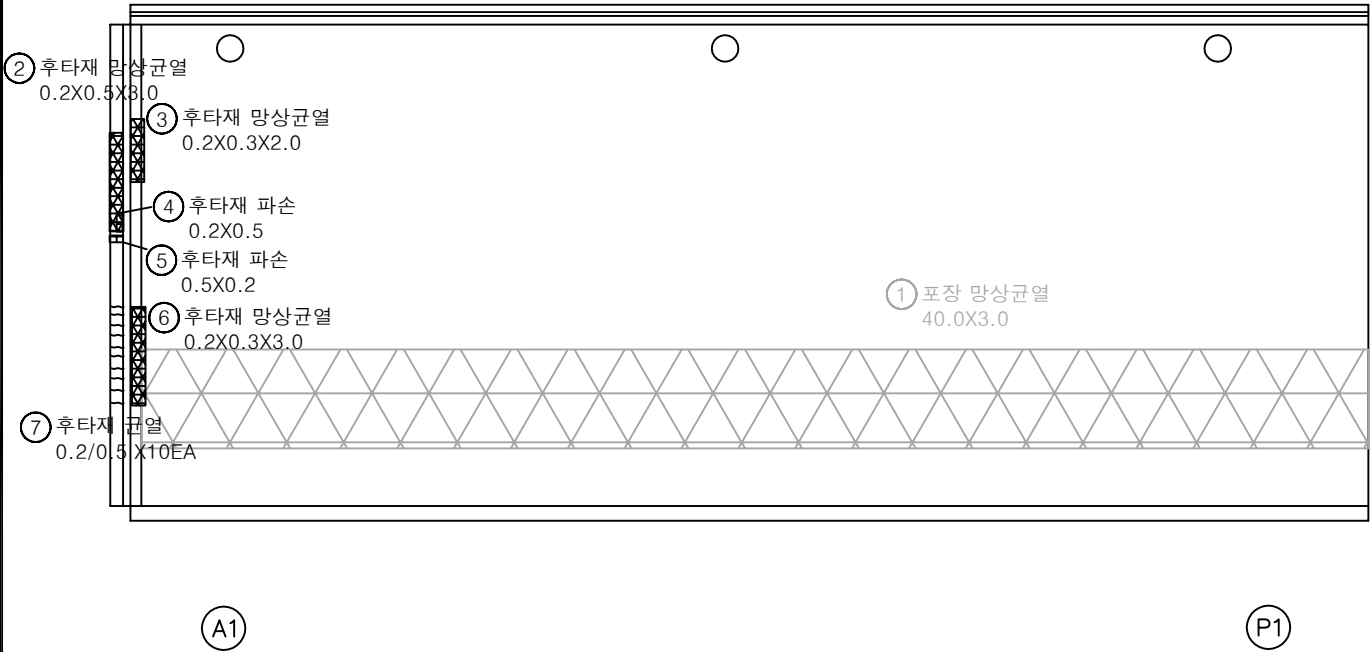
| 번호 | 구분 | 부재 | 손상내용 | 손상현황 | | | | | | 비고 |
|---|---|---|---|---|---|---|---|---|---|---|
| 1 | 19하 | 교면포장 | 포장 망상균열 | | 40.0 | 3.0 | 120.00 | m <sup>2</sup> | 1 | 21'형 보수 |
| 2 | 23하 | 신속이음 | 후타재 망상균열 | 0.2 | 0.5 | 3.0 | 1.50 | m <sup>2</sup> | 1 | |
| 3 | 23하 | 신속이음 | 후타재 망상균열 | 0.2 | 0.3 | 2.0 | 0.60 | m <sup>2</sup> | 1 | |
| 6 | 23하 | 신속이음 | 후타재 망상균열 | 0.2 | 0.3 | 3.0 | 0.90 | m <sup>2</sup> | 1 | |
| 7 | 23하 | 신속이음 | 후타재 균열 | 0.2 | 0.5 | | 5.00 | m | 10 | |

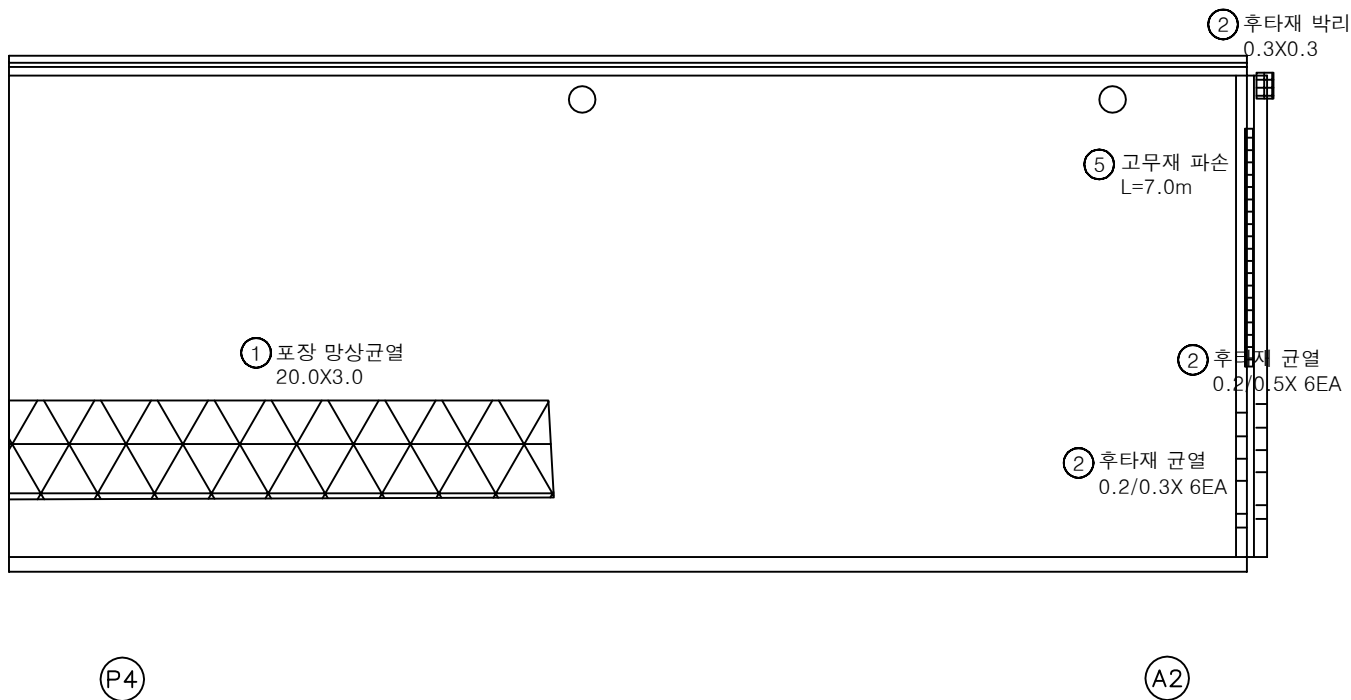
| 번호 | 구분 | 부재 | 손상내용 | 손상현황 | | | | | | 비 고 |
|---|---|---|---|---|---|---|---|---|---|---|
| 1 | 19하 | 교면포장 | 포장 망상균열 | | 20.0 | 3.0 | 60.00 | m <sup>2</sup> | 1 | |
| 3 | 19하 | 신속이음 | 후타재 균열 | 0.2 | 0.3 | | 1.80 | m | 6 | |
| 4 | 19하 | 신속이음 | 후타재 균열 | 0.2 | 0.5 | | 3.00 | m | 6 | |

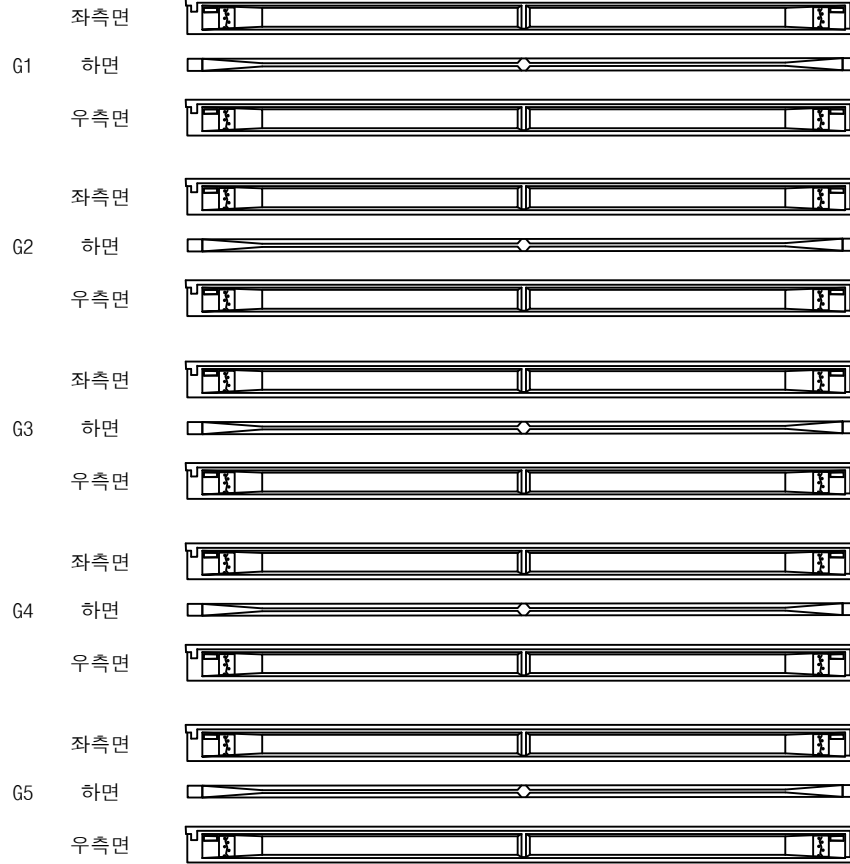
① 균열부백태  
0.1X1.5 X20EX

| 번호 | 구분 | 부재 | 손상내용 | 손상현황 | | | | | | 비고 |
|---|---|---|---|---|---|---|---|---|---|---|
| 1 | 21하 | 거더 | 균열부백태 | | 0.1 | 1.5 | 3.00 | m² | 20 | |
