상주영천고속도로 2024~2025년 시설물 안전점검 용역  
(2024년 하반기 정기안전점검)

# 외 관 조 사 망 도

군위 JCT R-A4교

2024.11

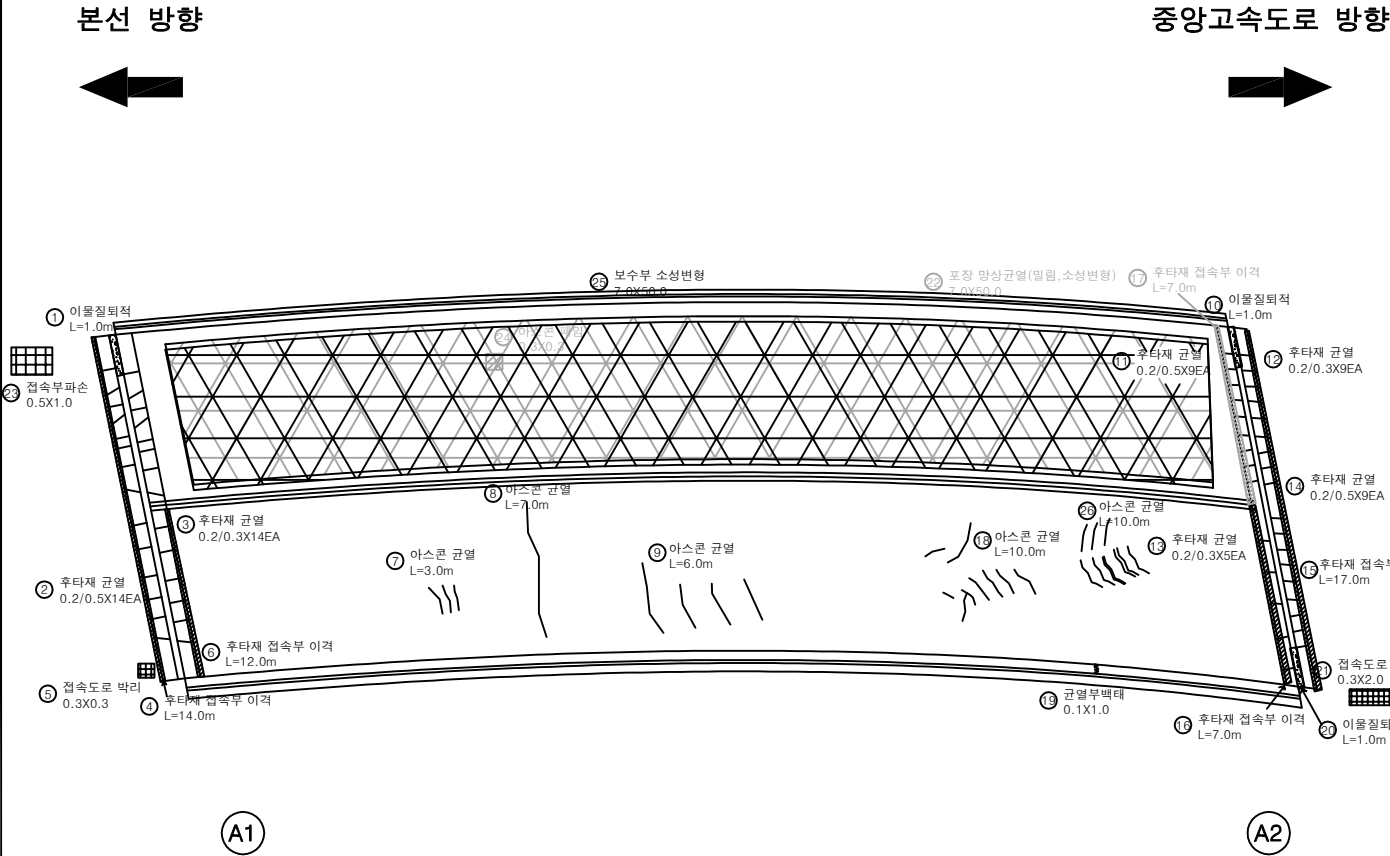
| 도면번호 | 01 |

| 번호 | 구분 | 부재 | 손상내용 | 손상현황 | | | | | | 비고 |
|---|---|---|---|---|---|---|---|---|---|---|
| 1 | 19하 | 신축이음 | 이물침하 | | 1.0 | | 1.00 | m | 1 | |
| 2 | 19하 | 신축이음 | 후타재 균열 | 0.2 | 0.5 | | 7.00 | m | 14 | |
| 3 | 19하 | 신축이음 | 후타재 균열 | 0.2 | 0.3 | | 4.20 | m | 14 | |
| 4 | 19하 | 교면포장 | 후타재 접속부 이격 | | 14.0 | | 14.00 | m | 1 | |
| 5 | 19하 | 교면포장 | 결속도로 박리 | | 0.3 | 0.3 | 0.09 | ㎡ | 1 | |
| 6 | 19하 | 교면포장 | 후타재 접속부 이격 | | 12.0 | | 12.00 | m | 1 | |
| 7 | 19하 | 교면포장 | 아스콘 균열 | | 3.0 | | 3.00 | m | 1 | |
| 8 | 19하 | 교면포장 | 아스콘 균열 | | 7.0 | | 7.00 | m | 1 | |
| 9 | 19하 | 교면포장 | 아스콘 균열 | | 6.0 | | 6.00 | m | 1 | |
| 10 | 19하 | 신축이음 | 이물침하 | | 1.0 | | 1.00 | m | 1 | |
| 11 | 19하 | 신축이음 | 후타재 균열 | 0.2 | 0.5 | | 4.50 | m | 9 | |
| 12 | 19하 | 신축이음 | 후타재 균열 | 0.2 | 0.3 | | 2.70 | m | 9 | |
| 13 | 19하 | 신축이음 | 후타재 균열 | 0.2 | 0.3 | | 1.50 | m | 5 | |
| 14 | 19하 | 신축이음 | 후타재 균열 | 0.2 | 0.5 | | 4.50 | m | 9 | |
| 15 | 19하 | 교면포장 | 후타재 접속부 이격 | | 17.0 | | 17.00 | m | 1 | |
| 16 | 19하 | 교면포장 | 후타재 접속부 이격 | | 7.0 | | 7.00 | m | 1 | |
| 17 | 19하 | 교면포장 | 후타재 접속부 이격 | | 7.0 | | 7.00 | m | 1 | 23'하 보수 |
| 18 | 19하 | 교면포장 | 아스콘 균열 | | 10.0 | | 10.00 | m | 1 | |
| 19 | 19하 | 방호벽 | 균열부백태 | 0.1 | 1.0 | | 0.10 | ㎡ | 1 | |
| 20 | 19하 | 신축이음 | 이물침하 | | 1.0 | | 1.00 | m | 1 | |
| 21 | 19하 | 교면포장 | 결속도로 박리 | | 0.3 | 2.0 | 0.60 | ㎡ | 1 | |
| 22 | 21하 | 교면포장 | 포장 망상균열(밀림, 소성변형) | | 7.0 | 50.0 | 350.00 | ㎡ | 1 | 23'상 보수 |
| 23 | 21하 | 교면포장 | 결속부 파손 | | 0.5 | 1.0 | 0.50 | ㎡ | 1 | |
| 24 | 22하 | 교면포장 | 아스콘 밀림 | 0.3 | 0.3 | | 0.09 | ㎡ | 1 | 23'상 보수 |
| 25 | 23하 | 교면포장 | 보수부 소성변형 | | 7.0 | 50.0 | 350.00 | ㎡ | 1 | |
| 26 | 23하 | 교면포장 | 아스콘 균열 | | 10.0 | | 10.00 | m | 1 | |

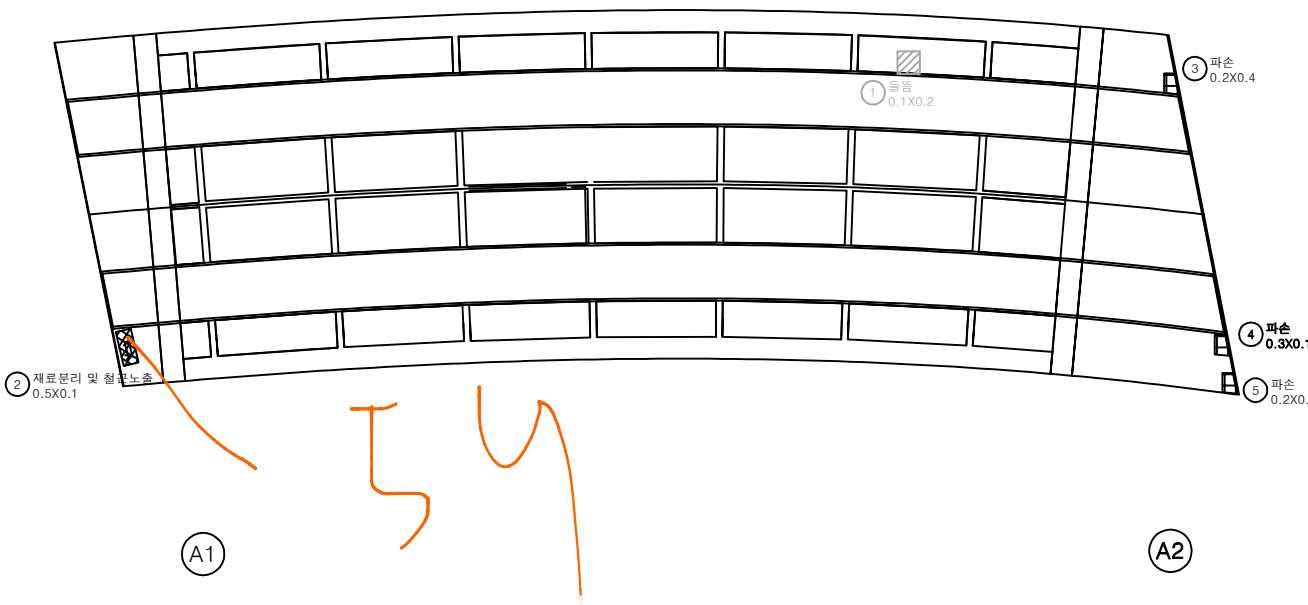
| 도면번호 | 02 |

| 번호 | 구분 | 부재 | 손상내용 | 손상현황 | | | | | | 비고 |
|---|---|---|---|---|---|---|---|---|---|---|
| 1 | 19하 | 바닥판 | 물결 | | 0.1 | 0.2 | 0.02 | m <sup>2</sup> | 1 | 21'상 보수 |
| 2 | 19하 | 바닥판 | 재료분리 및 철근노출 | | 0.5 | 0.1 | 0.05 | m <sup>2</sup> | 1 | |
| 3 | 23하 | 바닥판 | 파손 | | 0.2 | 0.4 | 0.08 | m <sup>2</sup> | 1 | |
| 4 | 23하 | 바닥판 | 파손 | | 0.3 | 0.1 | 0.03 | m <sup>2</sup> | 1 | |
| 5 | 23하 | 바닥판 | 파손 | | 0.2 | 0.1 | 0.02 | m <sup>2</sup> | 1 | |

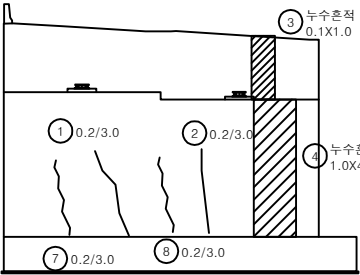
| 도면번호 | 08 |

| 번호 | 구분 | 부재 | 손상내용 | 손상현황 | | | | | | 비고 |
|---|---|---|---|---|---|---|---|---|---|---|
| 1 | 19하 | 교대 | 균열(0.3mm미만) | 0.2 | 3.0 | | 3.00 | m | 1 | |
| 2 | 19하 | 교대 | 균열(0.3mm미만) | 0.2 | 3.0 | | 3.00 | m | 1 | |
| 3 | 19하 | 교대 | 누수흔적 | | 0.1 | 1.0 | 0.10 | m² | 1 | |
| 4 | 19하 | 교대 | 누수흔적 | | 1.0 | 4.0 | 4.00 | m² | 1 | |
| 5 | 19하 | 교대 | 불력 이격 | | 2.5 | | 2.50 | m | 1 | (T=2.5m) |
| 6 | 21하 | 교대 | 박락 | | 0.2 | 0.5 | 0.10 | m² | 1 | |
| 7 | 21하 | 교대 | 균열(0.3mm미만) | 0.2 | 3.0 | | 3.00 | m | 1 | |
| 8 | 21하 | 교대 | 균열(0.3mm미만) | 0.2 | 3.0 | | 3.00 | m | 1 | |
| 9 | 23하 | 교대 | 밀림 | | 2.0 | | 2.00 | m | 1 | |
