상주영천고속도로 2024~2025년 시설물 안전점검 용역  
(2024년 하반기 정기안전점검)

# 외 관 조 사 망 도

군위 JCT R-A4교

2024.11

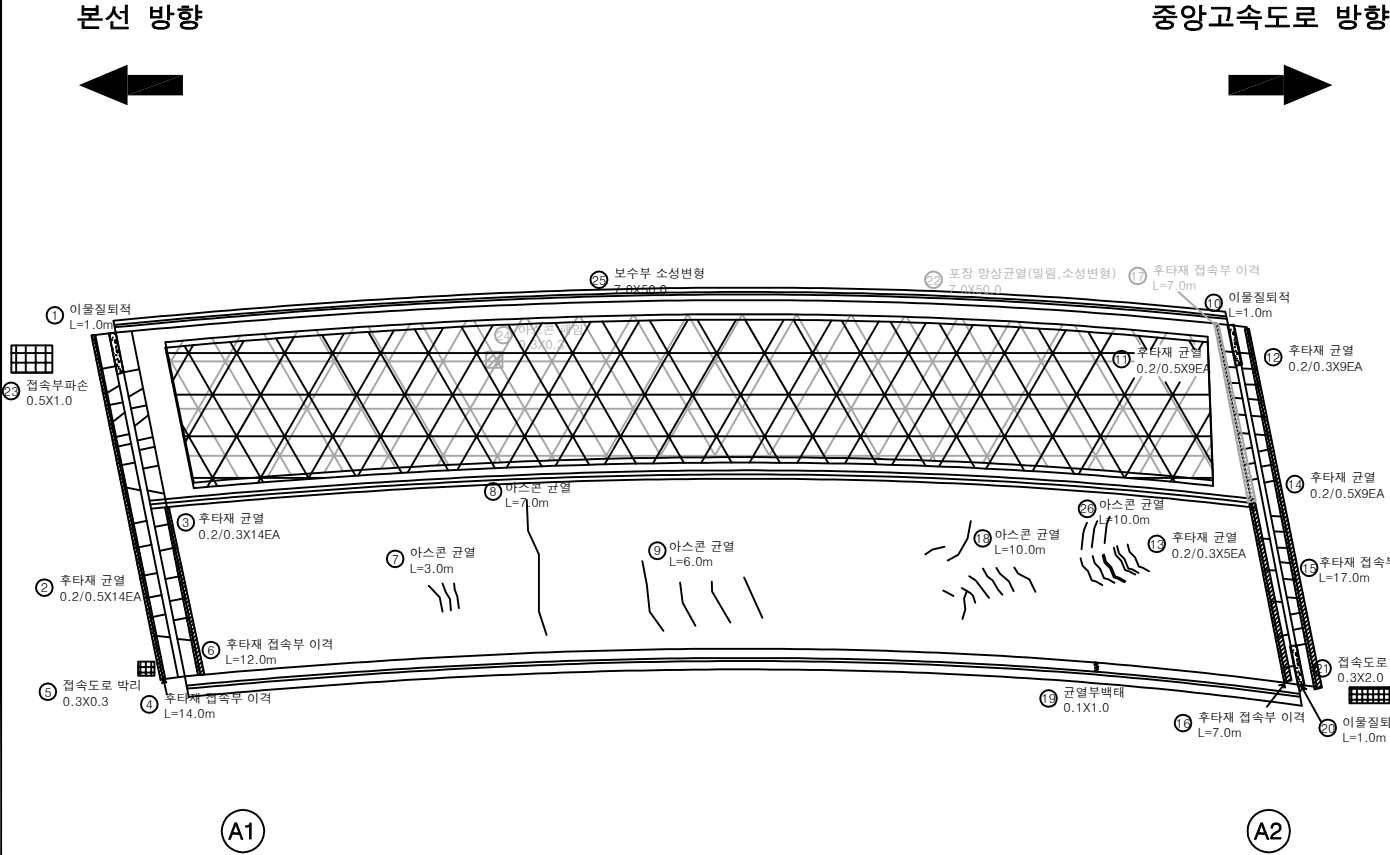
| 도면번호 | 01 |

| 번호 | 구분 | 부재 | 손상내용 | 손상현황 | | | | | | 비고 |
|---|---|---|---|---|---|---|---|---|---|---|
| 1 | 19하 | 신축이음 | 이물질퇴적 | | 1.0 | | 1.00 | m | 1 | |
| 2 | 19하 | 신축이음 | 후타재 균열 | 0.2 | 0.5 | | 7.00 | m | 14 | |
| 3 | 19하 | 신축이음 | 후타재 균열 | 0.2 | 0.3 | | 4.20 | m | 14 | |
| 4 | 19하 | 교면포장 | 후타재 접속부 이격 | | 14.0 | | 14.00 | m | 1 | |
| 5 | 19하 | 교면포장 | 접속도로 박리 | | 0.3 | 0.3 | 0.09 | ㎡ | 1 | |
| 6 | 19하 | 교면포장 | 후타재 접속부 이격 | | 12.0 | | 12.00 | m | 1 | |
| 7 | 19하 | 교면포장 | 아스콘 균열 | | 3.0 | | 3.00 | m | 1 | |
| 8 | 19하 | 교면포장 | 아스콘 균열 | | 7.0 | | 7.00 | m | 1 | |
| 9 | 19하 | 교면포장 | 아스콘 균열 | | 6.0 | | 6.00 | m | 1 | |
| 10 | 19하 | 신축이음 | 이물질퇴적 | | 1.0 | | 1.00 | m | 1 | |
| 11 | 19하 | 신축이음 | 후타재 균열 | 0.2 | 0.5 | | 4.50 | m | 9 | |
| 12 | 19하 | 신축이음 | 후타재 균열 | 0.2 | 0.3 | | 2.70 | m | 9 | |
| 13 | 19하 | 신축이음 | 후타재 균열 | 0.2 | 0.3 | | 1.50 | m | 5 | |
| 14 | 19하 | 신축이음 | 후타재 균열 | 0.2 | 0.5 | | 4.50 | m | 9 | |
| 15 | 19하 | 교면포장 | 후타재 접속부 이격 | | 17.0 | | 17.00 | m | 1 | |
| 16 | 19하 | 교면포장 | 후타재 접속부 이격 | | 7.0 | | 7.00 | m | 1 | |
| 17 | 19하 | 교면포장 | 후타재 접속부 이격 | | 7.0 | | 7.00 | m | 1 | 23'하 보수 |
| 18 | 19하 | 교면포장 | 아스콘 균열 | | 10.0 | | 10.00 | m | 1 | |
| 19 | 19하 | 방호벽 | 균열부백테 | 0.1 | 1.0 | | 0.10 | ㎡ | 1 | |
| 20 | 19하 | 신축이음 | 이물질퇴적 | | 1.0 | | 1.00 | m | 1 | |
| 21 | 19하 | 교면포장 | 접속도로 박리 | | 0.3 | 2.0 | 0.60 | ㎡ | 1 | |
| 22 | 21하 | 교면포장 | 포장 망상균열(밀림, 소성변형) | | 7.0 | 50.0 | 350.00 | ㎡ | 1 | 23'상 보수 |
| 23 | 21하 | 교면포장 | 접속부 파손 | | 0.5 | 1.0 | 0.50 | ㎡ | 1 | |
| 24 | 22하 | 교면포장 | 아스콘 밀림 | 0.3 | 0.3 | | 0.09 | ㎡ | 1 | 23'상 보수 |
| 25 | 23하 | 교면포장 | 보수부 소성변형 | | 7.0 | 50.0 | 350.00 | ㎡ | 1 | |
| 26 | 23하 | 교면포장 | 아스콘 균열 | | 10.0 | | 10.00 | m | 1 | |

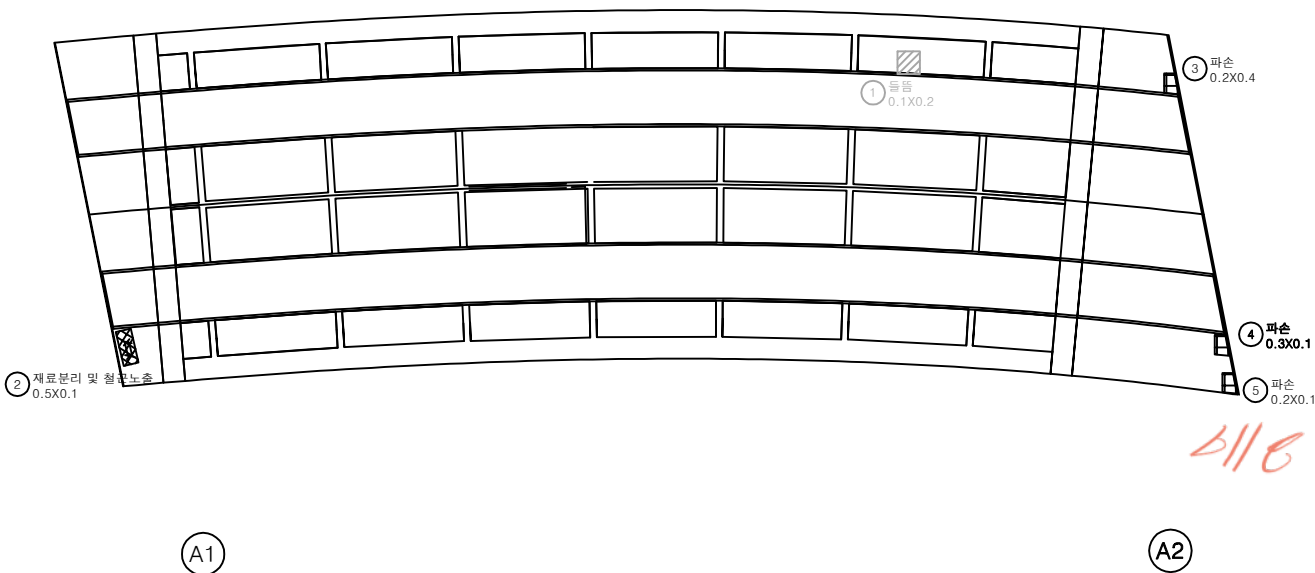
| 도면번호 | 02 |

| 번호 | 구분 | 부재 | 손상내용 | 손상현황 | | | | | | 비고 |
|---|---|---|---|---|---|---|---|---|---|---|
| 1 | 19하 | 바닥판 | 돌돌 | | 0.1 | 0.2 | 0.02 | m <sup>2</sup> | 1 | 21'상 보수 |
| 2 | 19하 | 바닥판 | 재료분리 및 철근노출 | | 0.5 | 0.1 | 0.05 | m <sup>2</sup> | 1 | |
| 3 | 23하 | 바닥판 | 파손 | | 0.2 | 0.4 | 0.08 | m <sup>2</sup> | 1 | |
| 4 | 23하 | 바닥판 | 파손 | | 0.3 | 0.1 | 0.03 | m <sup>2</sup> | 1 | |
| 5 | 23하 | 바닥판 | 파손 | | 0.2 | 0.1 | 0.02 | m <sup>2</sup> | 1 | |

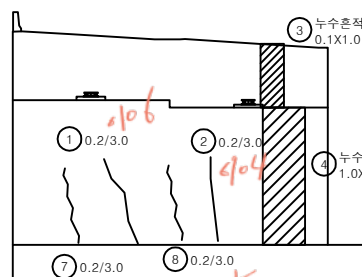
| 도면번호 | 07 |

| 번호 | 구분 | 부재 | 손상내용 | 손상현황 | | | | | | 비고 |
|---|---|---|---|---|---|---|---|---|---|---|
| 1 | 19하 | 교대 | 균열(0.3mm미만) | 0.2 | 3.0 | | 3.00 | m | 1 | |
| 2 | 19하 | 교대 | 균열(0.3mm미만) | 0.2 | 3.0 | | 3.00 | m | 1 | |
| 3 | 19하 | 교대 | 누수흔적 | | 0.1 | 1.0 | 0.10 | m <sup>2</sup> | 1 | |
| 4 | 19하 | 교대 | 누수흔적 | | 1.0 | 4.0 | 4.00 | m <sup>2</sup> | 1 | |
| 5 | 19하 | 교대 | 블럭 이격 | | 2.5 | | 2.50 | m | 1 | (T=2.5cm) |
| 6 | 21하 | 교대 | 박락 | | 0.2 | 0.5 | 0.10 | m <sup>2</sup> | 1 | |
| 7 | 21하 | 교대 | 균열(0.3mm미만) | 0.2 | 3.0 | | 3.00 | m | 1 | |
| 8 | 21하 | 교대 | 균열(0.3mm미만) | 0.2 | 3.0 | | 3.00 | m | 1 | |
| 9 | 23하 | 교대 | 밀림 | | 2.0 | | 2.00 | m | 1 | |
