상주영천고속도로 2024~2025년 시설물 안전점검 용역  
(2024년 하반기 정기안전점검)

# 외 관 조 사 망 도

군위 JCT R-A4교

2024.11

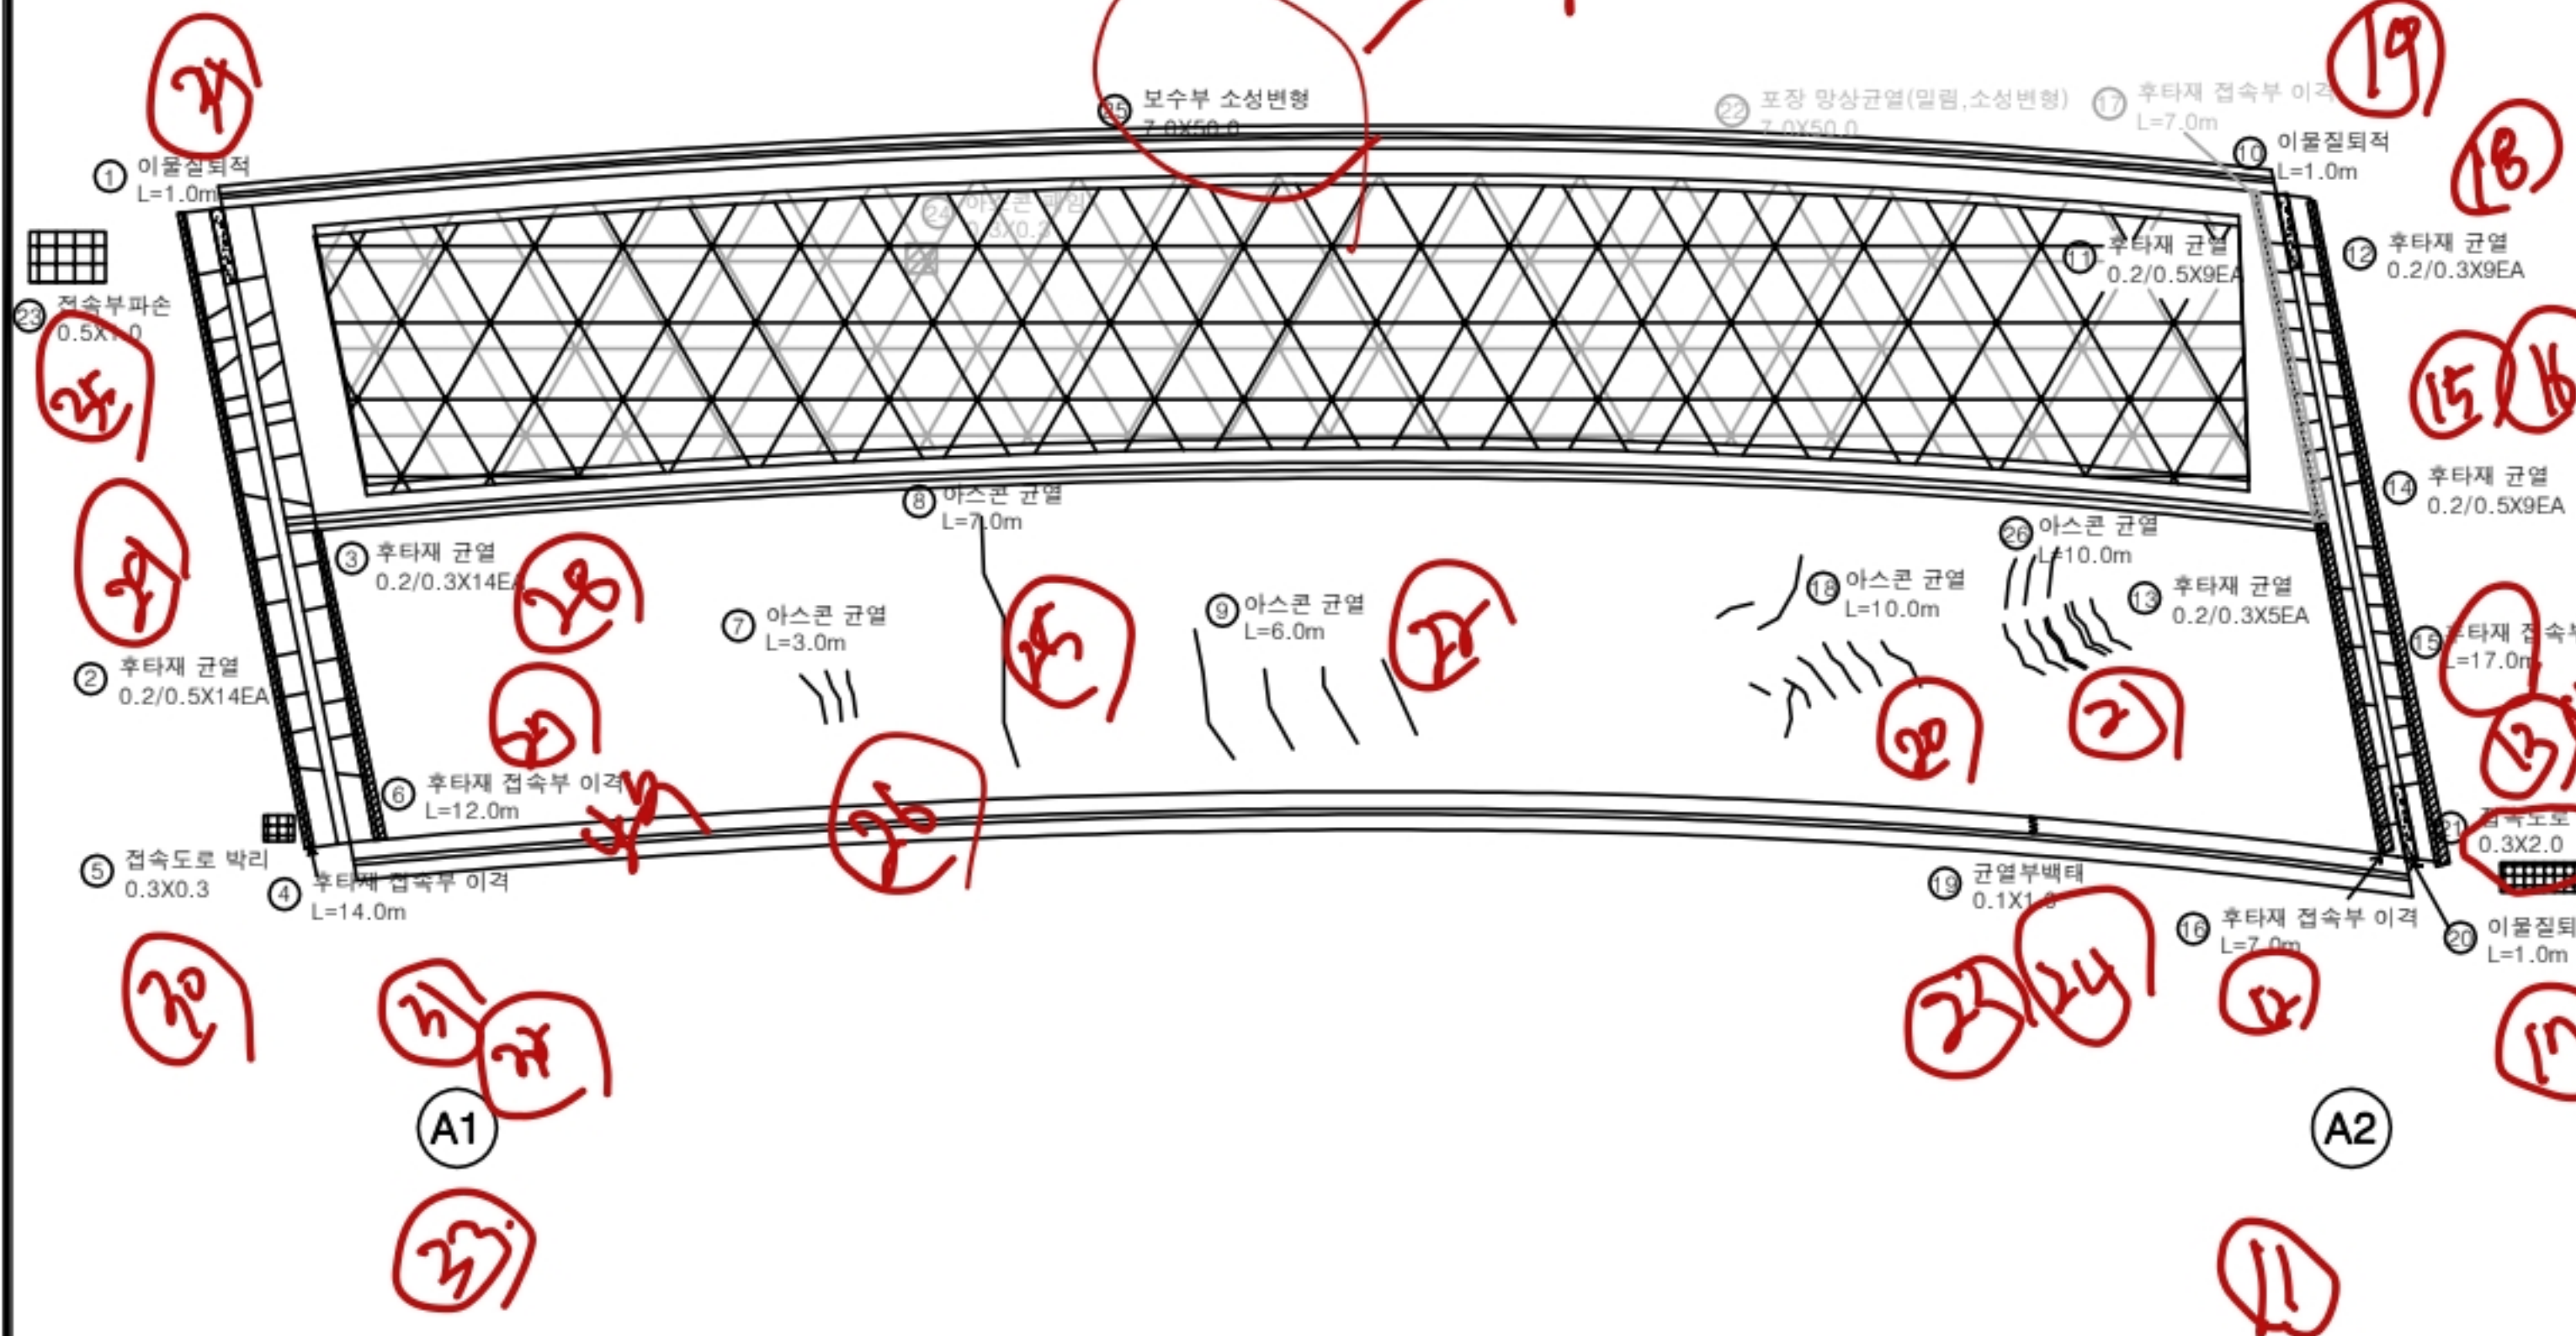
| 도면번호 | 01 |

| 번호 | 구분 | 부재 | 손상내용 | 손상현황 | | | | | 비고 |
|---|---|---|---|---|---|---|---|---|---|
| 1 | 19하 | 신축이음 | 이물침하적 | | 1.0 | | 1.00 | m | 1 |
| 2 | 19하 | 신축이음 | 후타재 균열 | 0.2 | 0.5 | | 7.00 | m | 14 |
| 3 | 19하 | 신축이음 | 후타재 균열 | 0.2 | 0.3 | | 4.20 | m | 14 |
| 4 | 19하 | 교면포장 | 후타재 접속부 이격 | | 14.0 | | 14.00 | m | 1 |
| 5 | 19하 | 교면포장 | 접속도로 박리 | | 0.3 | 0.3 | 0.09 | m <sup>2</sup> | 1 |
| 6 | 19하 | 교면포장 | 후타재 접속부 이격 | | 12.0 | | 12.00 | m | 1 |
| 7 | 19하 | 교면포장 | 아스콘 균열 | | 3.0 | | 3.00 | m | 1 |
| 8 | 19하 | 교면포장 | 아스콘 균열 | | 7.0 | | 7.00 | m | 1 |
| 9 | 19하 | 교면포장 | 아스콘 균열 | | 6.0 | | 6.00 | m | 1 |
| 10 | 19하 | 신축이음 | 이물침하적 | | 1.0 | | 1.00 | m | 1 |
| 11 | 19하 | 신축이음 | 후타재 균열 | 0.2 | 0.5 | | 4.50 | m | 9 |
| 12 | 19하 | 신축이음 | 후타재 균열 | 0.2 | 0.3 | | 2.70 | m | 9 |
| 13 | 19하 | 신축이음 | 후타재 균열 | 0.2 | 0.3 | | 1.50 | m | 5 |
| 14 | 19하 | 신축이음 | 후타재 균열 | 0.2 | 0.5 | | 4.50 | m | 9 |
| 15 | 19하 | 교면포장 | 후타재 접속부 이격 | | 17.0 | | 17.00 | m | 1 |
| 16 | 19하 | 교면포장 | 후타재 접속부 이격 | | 7.0 | | 7.00 | m | 1 |
| 17 | 19하 | 교면포장 | 후타재 접속부 이격 | | 7.0 | | 7.00 | m | 1 23'상 보수 |
| 18 | 19하 | 교면포장 | 아스콘 균열 | | 10.0 | | 10.00 | m | 1 |
| 19 | 19하 | 방호벽 | 균열부백태 | 0.1 | 1.0 | | 0.10 | m <sup>2</sup> | 1 |
| 20 | 19하 | 신축이음 | 이물침하적 | | 1.0 | | 1.00 | m | 1 |
| 21 | 19하 | 교면포장 | 접속도로 박리 | 0.3 | 2.0 | | 0.60 | m <sup>2</sup> | 1 |
| 22 | 21하 | 교면포장 | 포장 망상균열(밀림,소성변형) | | 7.0 | 50.0 | 350.00 | m <sup>2</sup> | 1 23'상 보수 |
| 23 | 21하 | 교면포장 | 접속부 파손 | | 0.5 | 1.0 | 0.50 | m <sup>2</sup> | 1 |
| 24 | 22하 | 교면포장 | 아스콘 패일 | | 0.3 | 0.3 | 0.09 | m <sup>2</sup> | 1 23'상 보수 |
| 25 | 23하 | 교면포장 | 보수부 소성변형 | | 7.0 | 50.0 | 350.00 | m <sup>2</sup> | 1 |
| 26 | 23하 | 교면포장 | 아스콘 균열 | | 10.0 | | 10.00 | m | 1 |

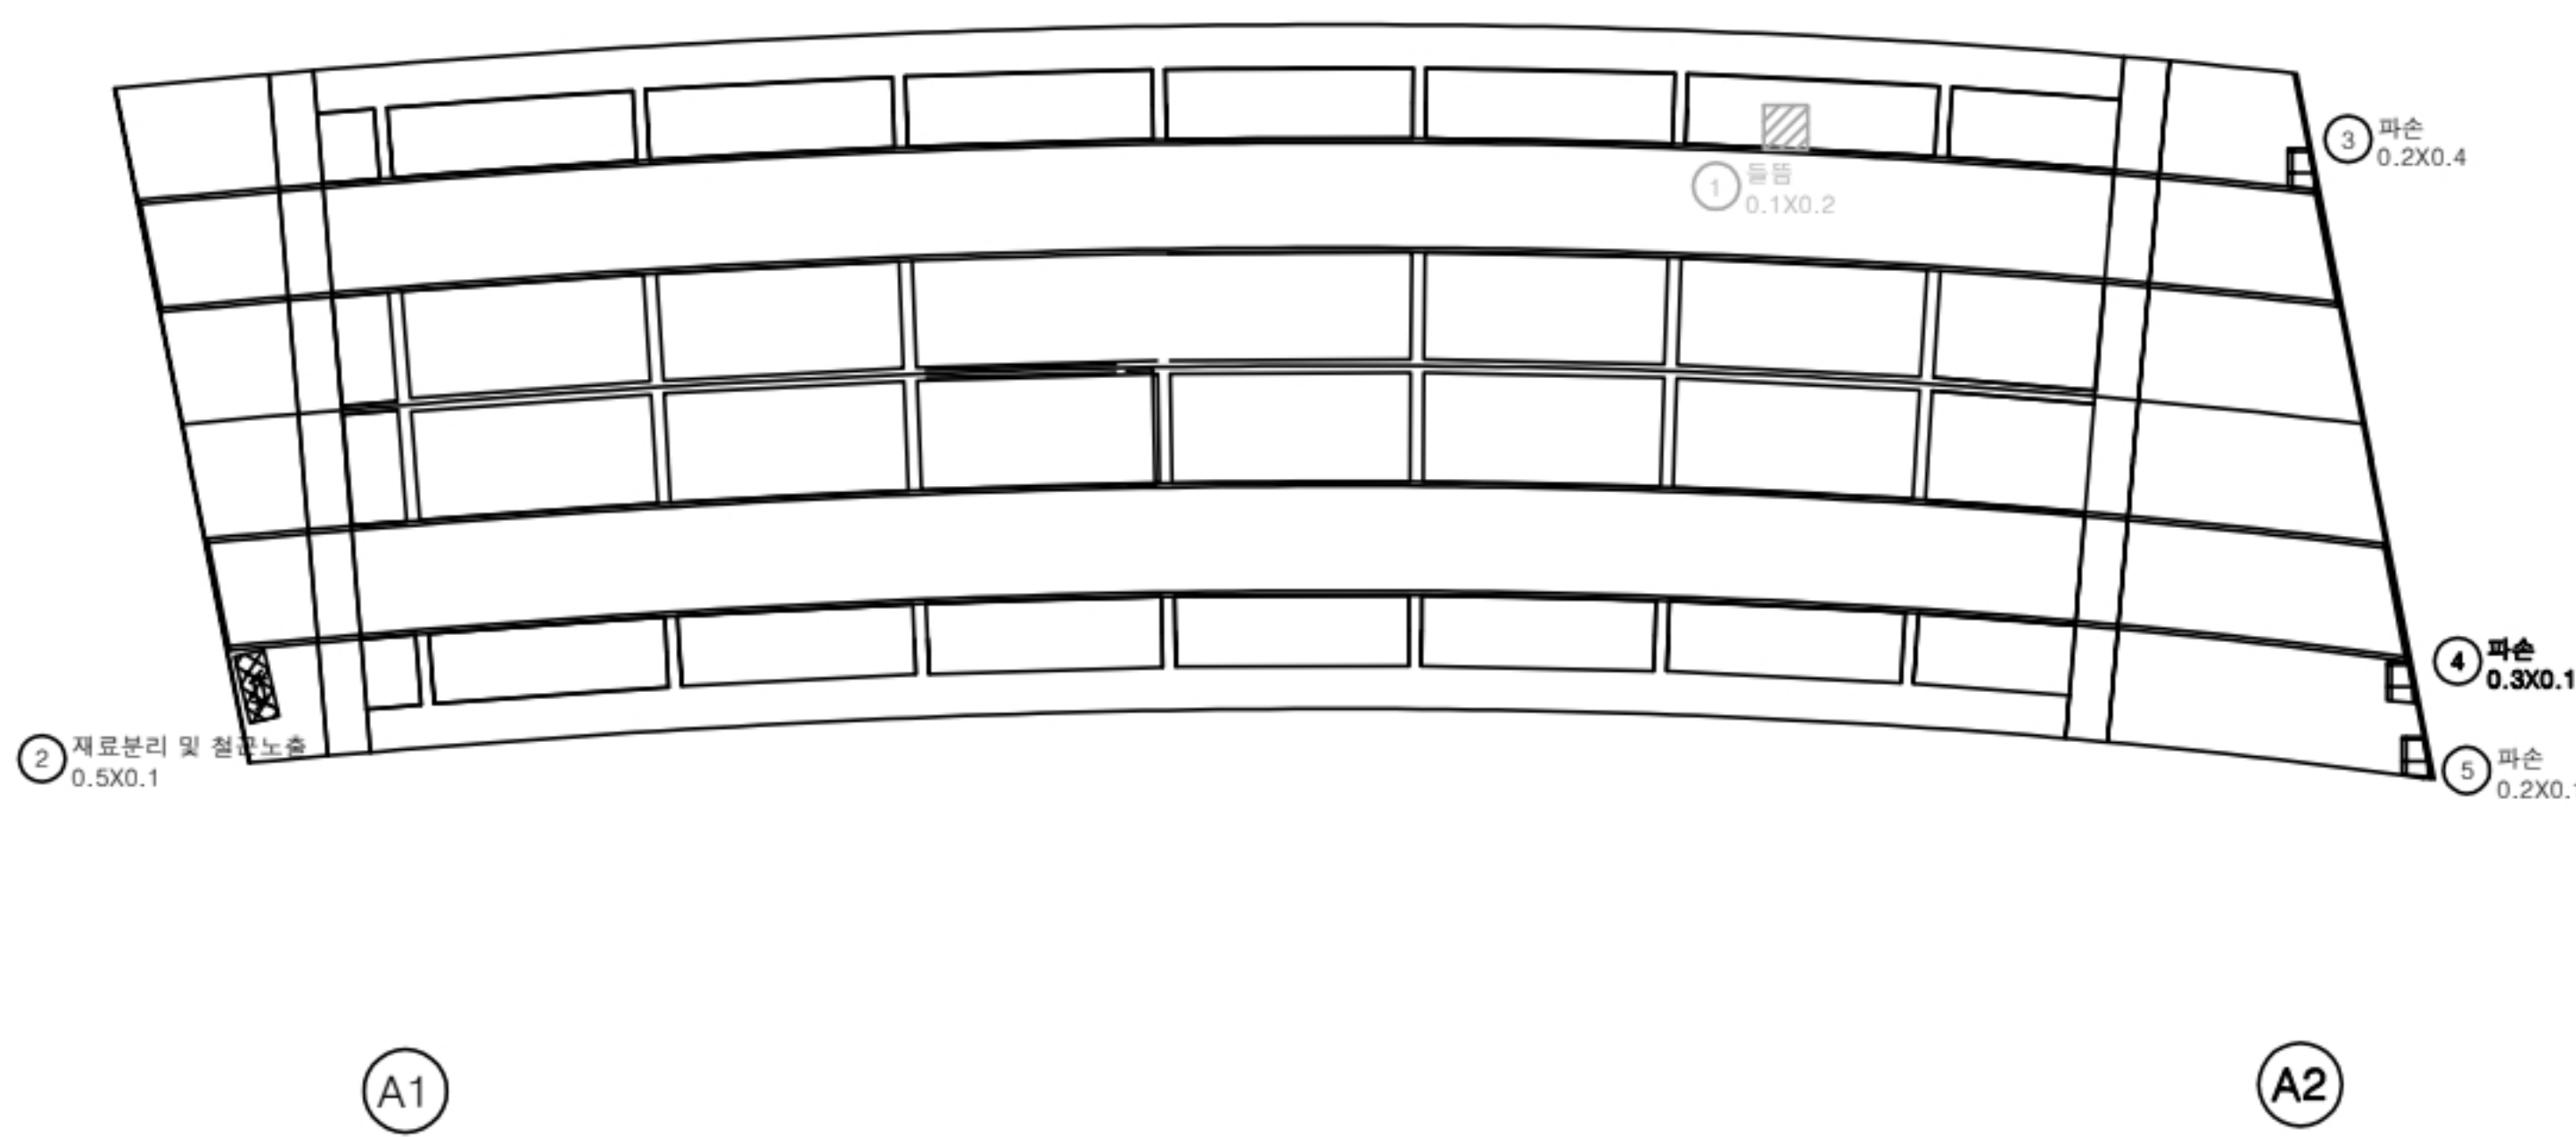
| 도면번호 | 02 |

| 번호 | 구분 | 부재 | 손상내용 | 손상현황 | | | | | | 비 고 |
|---|---|---|---|---|---|---|---|---|---|---|
| 1 | 19하 | 바닥판 | 물줄 | | 0.1 | 0.2 | 0.02 | m <sup>2</sup> | 1 | 21'상 보수 |
| 2 | 19하 | 바닥판 | 재료분리 및 철근노출 | | 0.5 | 0.1 | 0.05 | m <sup>2</sup> | 1 | |
| 3 | 23하 | 바닥판 | 파손 | | 0.2 | 0.4 | 0.08 | m <sup>2</sup> | 1 | |
| 4 | 23하 | 바닥판 | 파손 | | 0.3 | 0.1 | 0.03 | m <sup>2</sup> | 1 | |
| 5 | 23하 | 바닥판 | 파손 | | 0.2 | 0.1 | 0.02 | m <sup>2</sup> | 1 | |

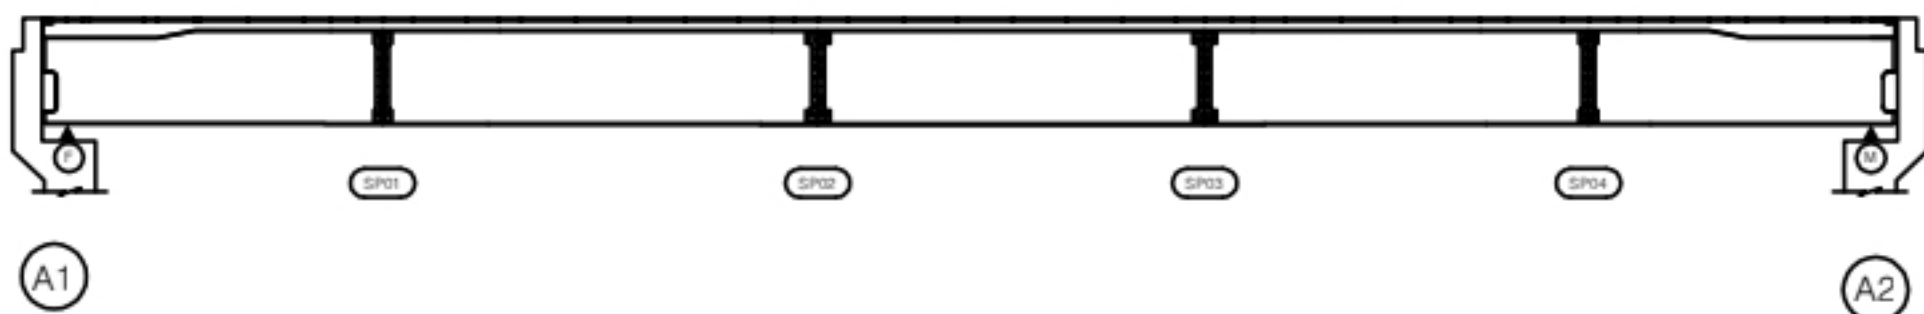
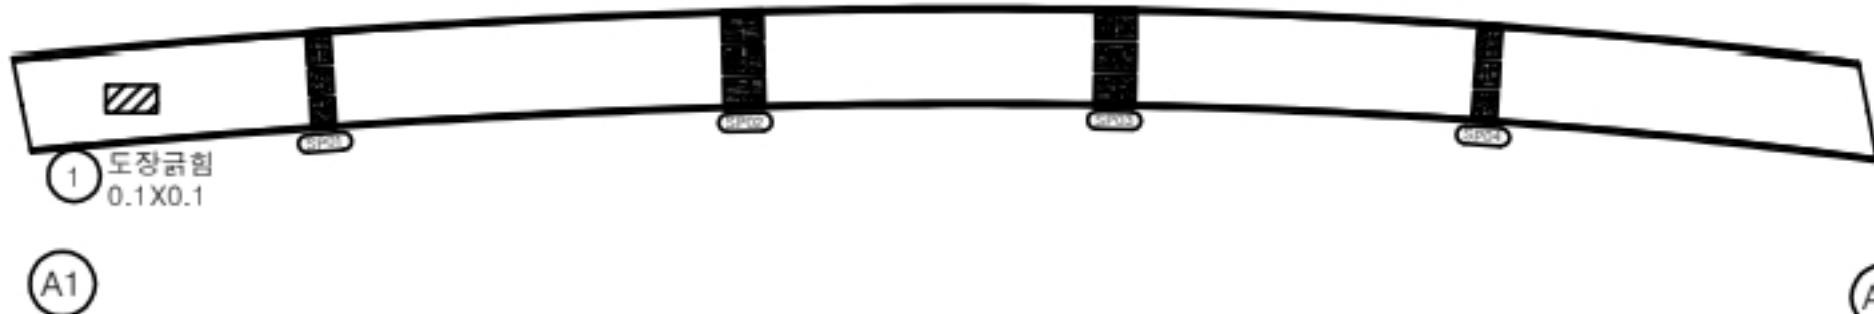
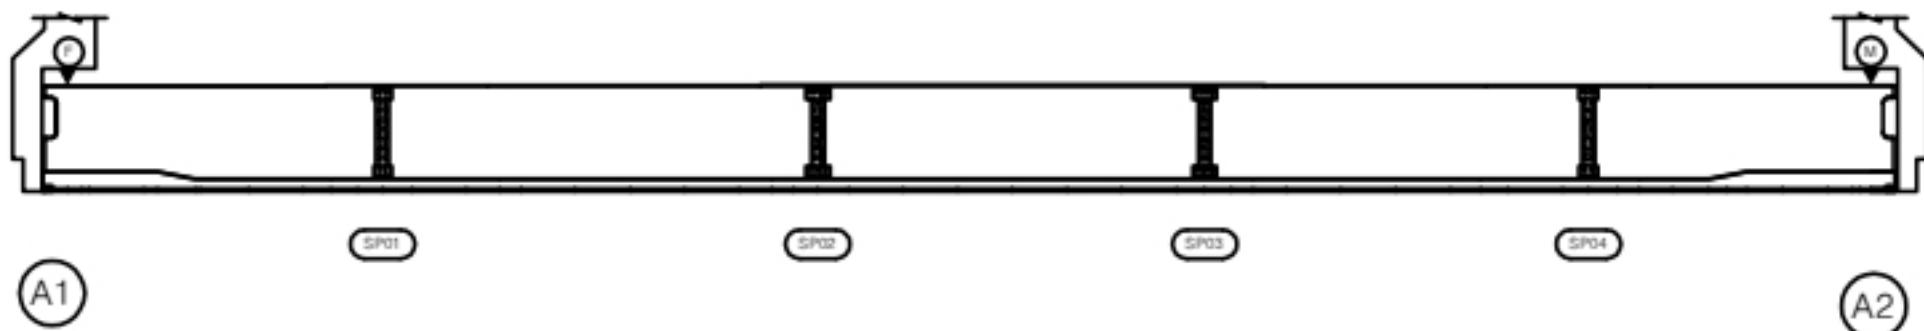
| 도면번호 | 04 |

| 번호 | 구분 | 부재 | 손상내용 | 손상현황 | | | | | | 비고 |
|---|---|---|---|---|---|---|---|---|---|---|
| 1 | 19하 | 거더외부 | 도장균열 | | 0.1 | 0.1 | 0.01 | ㎡ | 1 | |

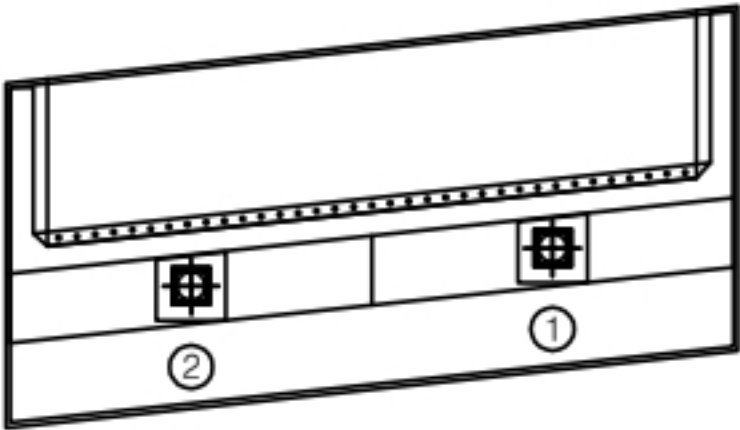
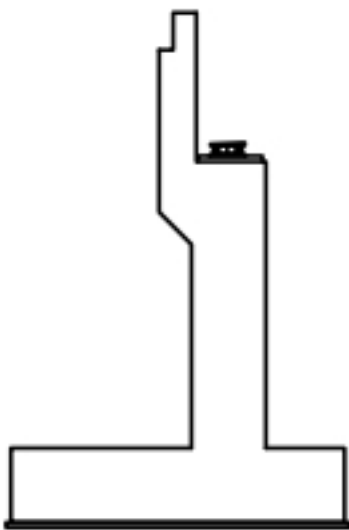
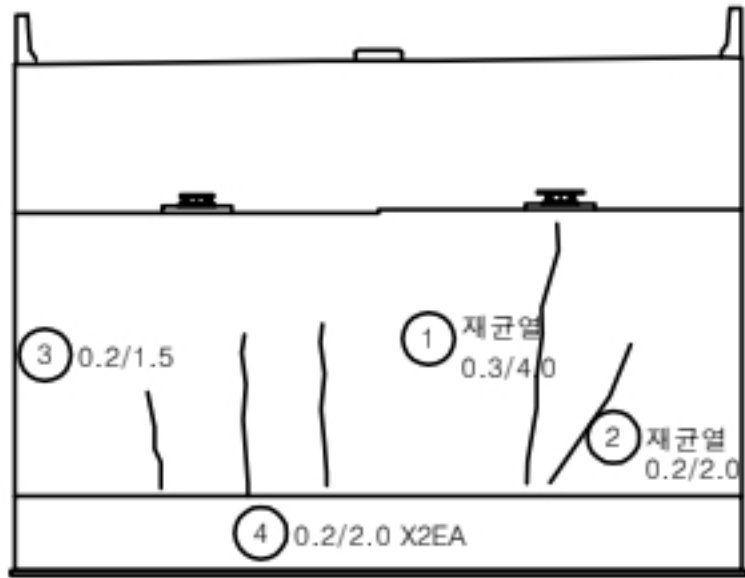
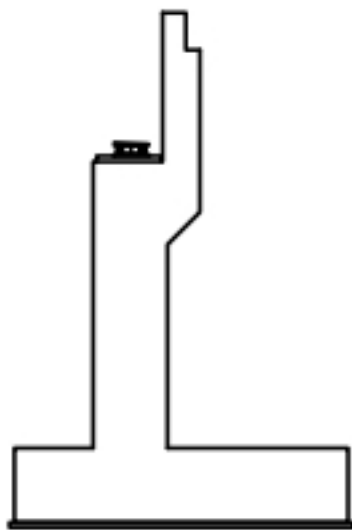
| 도면번호 | 07 |

| 번호 | 구분 | 부재 | 손상내용 | 손상현황 | | | | | | 비고 |
|---|---|---|---|---|---|---|---|---|---|---|
| 1 | 19하 | 교대 | 재균열(0.3mm이상) | 0.3 | 4.0 | | 4.00 | m | 1 | |
| 2 | 19하 | 교대 | 재균열(0.3mm미만) | 0.2 | 2.0 | | 2.00 | m | 1 | |
| 3 | 21하 | 교대 | 균열(0.3mm미만) | 0.2 | 1.5 | | 1.50 | m | 1 | |
| 4 | 21하 | 교대 | 균열(0.3mm미만) | 0.2 | 2.0 | | 4.00 | m | 2 | |

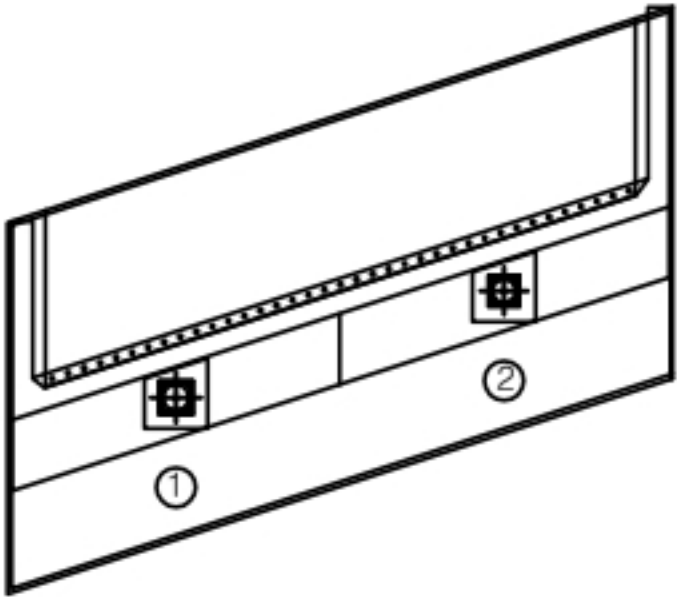
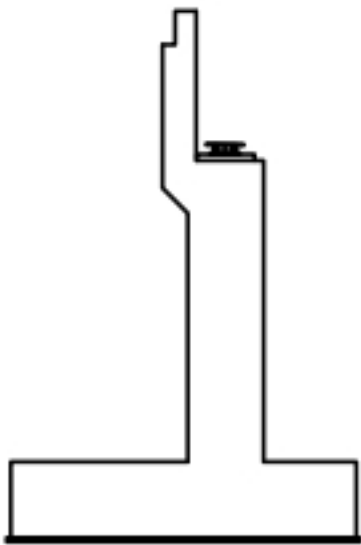
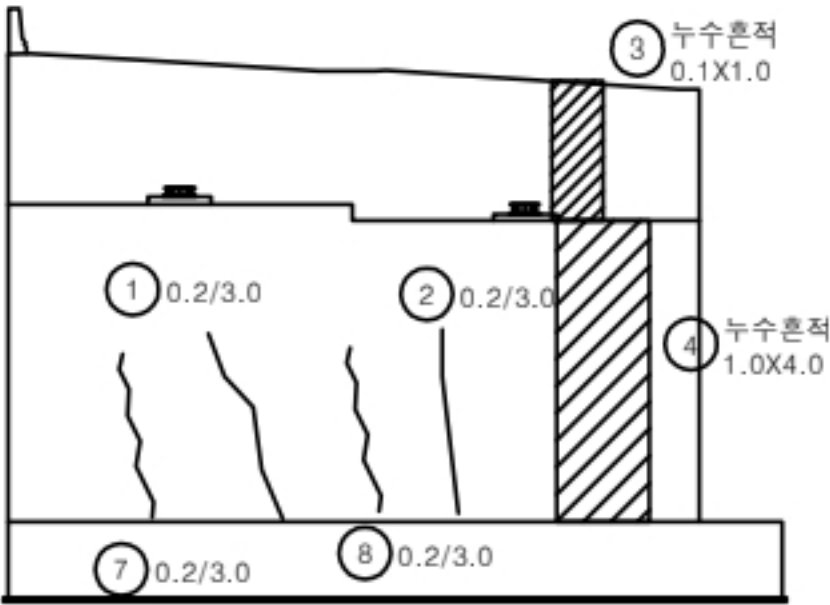
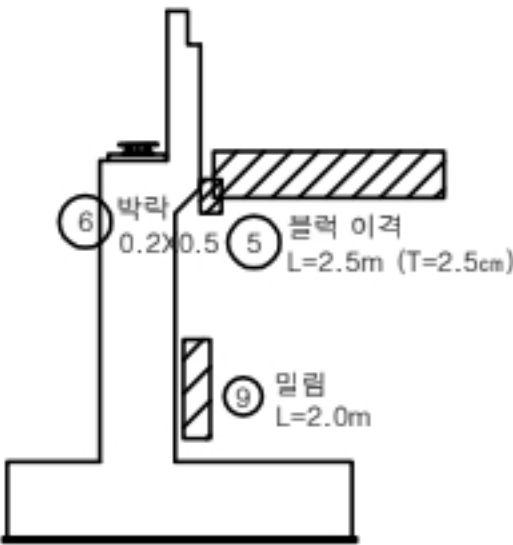
| 도면번호 | 08 |

| 번호 | 구분 | 부재 | 손상내용 | 손상현황 | | | | | | 비고 |
|---|---|---|---|---|---|---|---|---|---|---|
| 1 | 19하 | 교대 | 균열(0.3mm미만) | 0.2 | 3.0 | | 3.00 | m | 1 | |
| 2 | 19하 | 교대 | 균열(0.3mm미만) | 0.2 | 3.0 | | 3.00 | m | 1 | |
| 3 | 19하 | 교대 | 누수흔적 | | 0.1 | 1.0 | 0.10 | ㎡ | 1 | |
| 4 | 19하 | 교대 | 누수흔적 | | 1.0 | 4.0 | 4.00 | ㎡ | 1 | |
| 5 | 19하 | 교대 | 불력 이격 | | 2.5 | | 2.50 | m | 1 | (T=2.5cm) |
| 6 | 21하 | 교대 | 박락 | | 0.2 | 0.5 | 0.10 | ㎡ | 1 | |
| 7 | 21하 | 교대 | 균열(0.3mm미만) | 0.2 | 3.0 | | 3.00 | m | 1 | |
| 8 | 21하 | 교대 | 균열(0.3mm미만) | 0.2 | 3.0 | | 3.00 | m | 1 | |
| 9 | 23하 | 교대 | 밀림 | | 2.0 | | 2.00 | m | 1 | |
