상주영천고속도로 2024~2025년 시설물 안전점검 용역  
(2024년 하반기 정기안전점검)

# 외 관 조 사 망 도

군위 JCT R-C교

2024.11

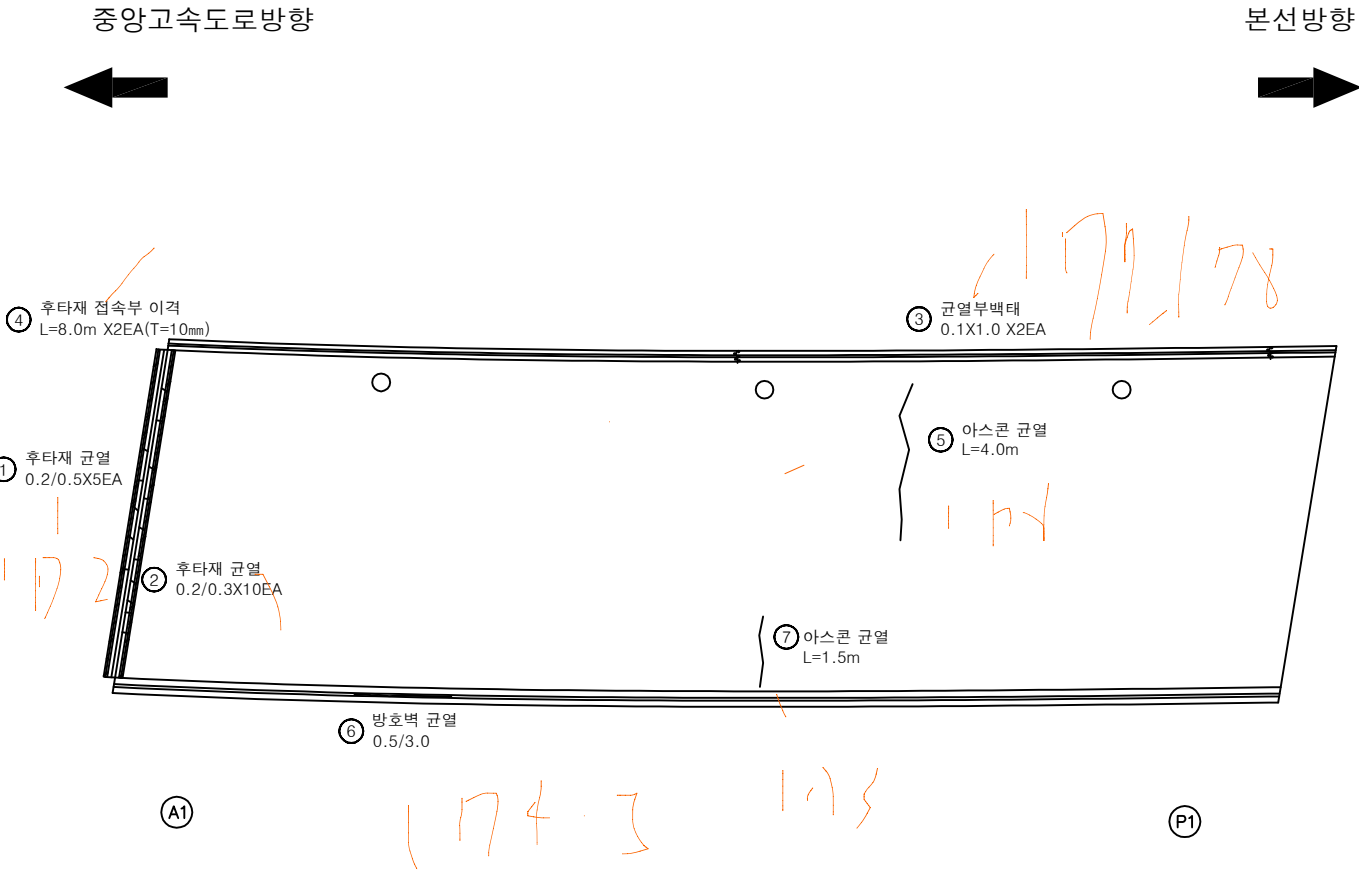
01

| 번호 | 구분 | 부재 | 손상내용 | 손상현황 | | | | | | 비고 |
|---|---|---|---|---|---|---|---|---|---|---|
| 1 | 19하 | 신축이음 | 후타재 균열 | 0.2 | 0.5 | | 2.50 | m | 5 | |
| 2 | 19하 | 신축이음 | 후타재 균열 | 0.2 | 0.3 | | 3.00 | m | 10 | |
| 3 | 21하 | 방호벽 | 균열부백태 | | 0.1 | 1.0 | 0.20 | m <sup>2</sup> | 2 | |
| 4 | 23하 | 교면포장 | 후타재 접속부 이격 | | 8.0 | | 16.00 | m | 2 | |
| 5 | 23하 | 교면포장 | 아스콘 균열 | | 4.0 | | 4.00 | m | 1 | |
| 6 | 23하 | 방호벽 | 방호벽 균열 | 0.5 | 3.0 | | 3.00 | m | 1 | |
| 7 | 24상 | 교면포장 | 아스콘 균열 | | 1.5 | | 1.50 | m | 1 | |

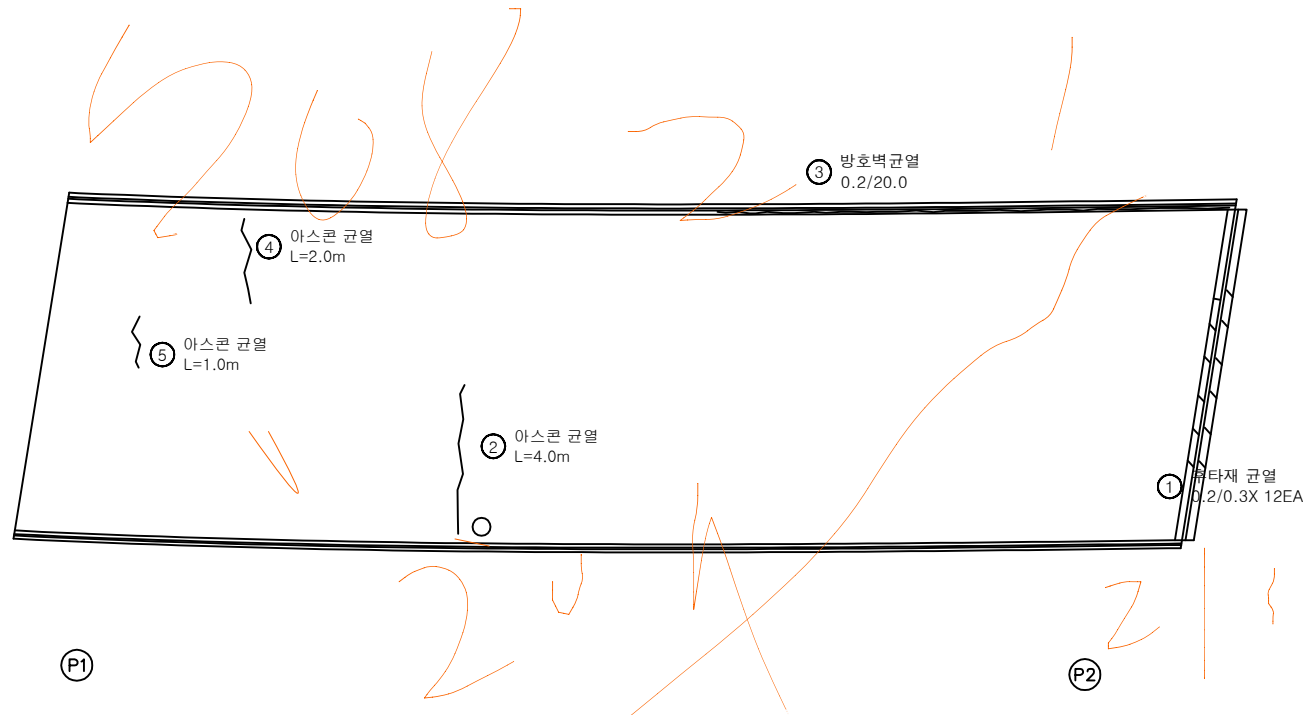
| 도면번호 | 02 |

| 번호 | 구분 | 부재 | 손상내용 | 손상현황 | | | | | | 비고 |
|---|---|---|---|---|---|---|---|---|---|---|
| 1 | 19하 | 신축이음 | 후타재 균열 | 0.2 | 0.3 | | 3.60 | m | 12 | |
| 2 | 21하 | 교면포장 | 아스콘 균열 | | 4.0 | | 4.00 | m | 1 | |
| 3 | 21하 | 방호벽 | 방호벽 균열 | 0.2 | 20.0 | | 20.00 | m | 1 | |
| 4 | 22하 | 교면포장 | 아스콘 균열 | | 2.0 | | 2.00 | m | 1 | |
| 5 | 22하 | 교면포장 | 아스콘 균열 | | 1.0 | | 1.00 | m | 1 | |

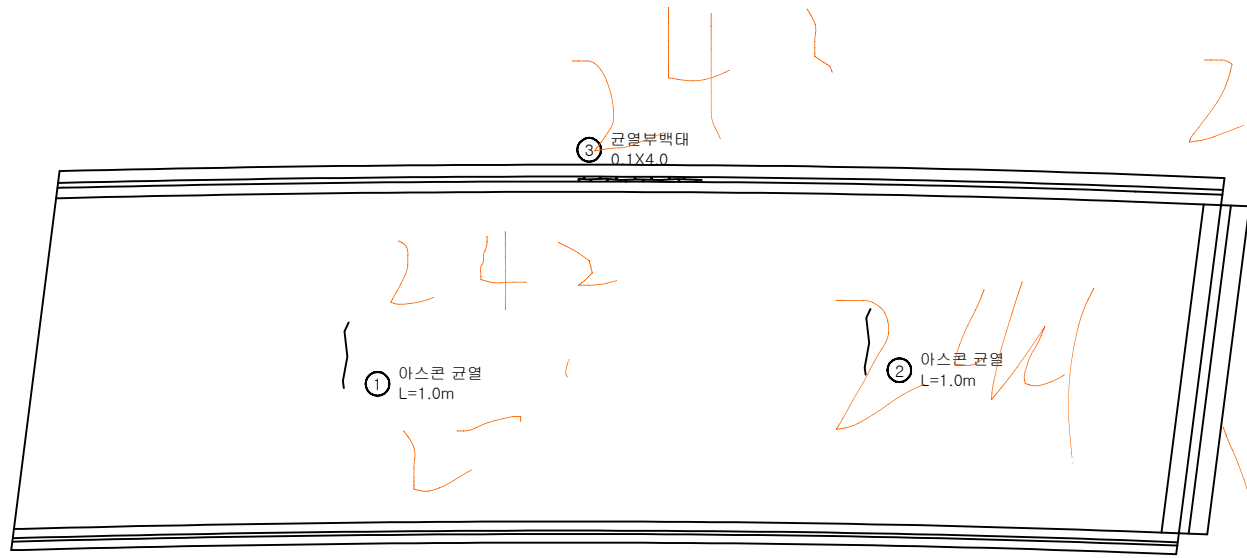
| 도 면 번 호 | 04 |

| 번호 | 구분 | 부재 | 손상내용 | 손상현황 | | | | | | 비 고 |
|---|---|---|---|---|---|---|---|---|---|---|
| 1 | 21하 | 교면포장 | 아스콘 균열 | | 1.0 | | 1.00 | m | 1 | |
| 2 | 21하 | 교면포장 | 아스콘 균열 | | 1.0 | | 1.00 | m | 1 | |
| 3 | 23하 | 방호벽 | 균열부백대 | | 0.1 | 4.0 | 0.40 | m <sup>2</sup> | 1 | |

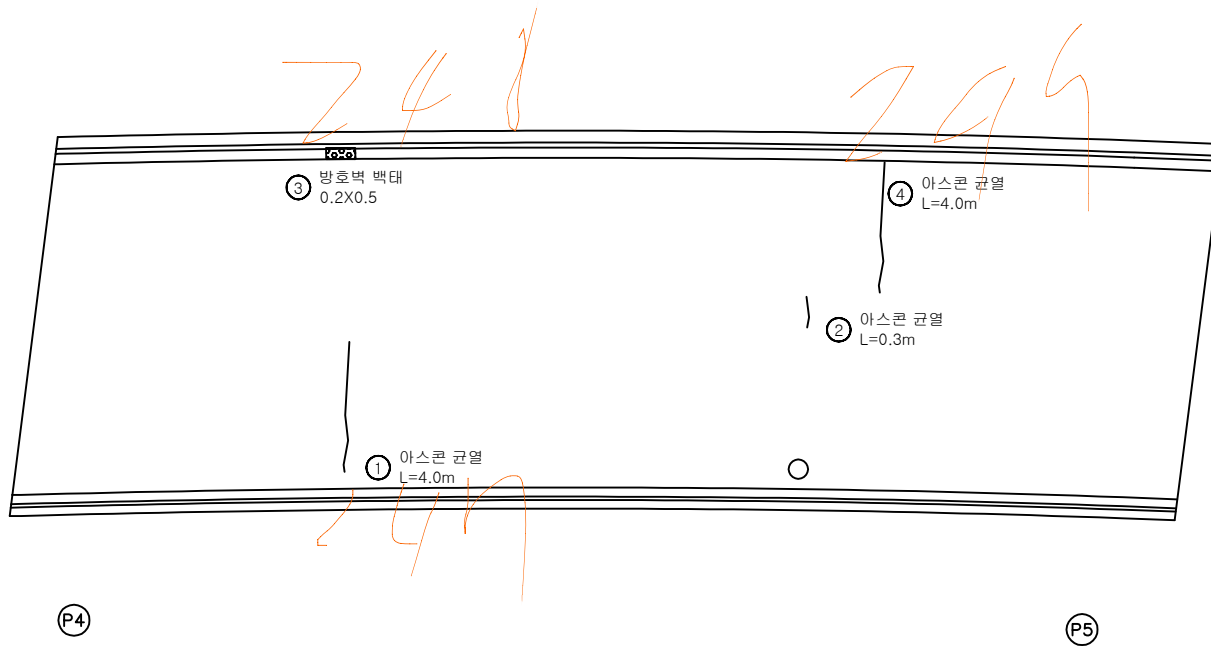
발주처  
상주영천고속도로(주)용역명  
상주영천고속도로 2024~2025년 시설물 안전점검 용역  
(2024년 하반기 정기안전점검)점검기관  
(주)명성엔지니어링도면번호  
05

| 번호 | 구분 | 부재 | 손상내용 | 손상현황 | | | | | 비고 |
|---|---|---|---|---|---|---|---|---|---|
| 1 | 21하 | 교면포장 | 아스콘 균열 | | 4.0 | | 4.00 | m | 1 |
| 2 | 21하 | 교면포장 | 아스콘 균열 | | 0.3 | | 0.30 | m | 1 |
| 3 | 21하 | 방호벽 | 방호벽 백태 | | 0.2 | 0.5 | 0.10 | m <sup>2</sup> | 1 |
| 4 | 23하 | 교면포장 | 아스콘 균열 | | 4.0 | | 4.00 | m | 1 |

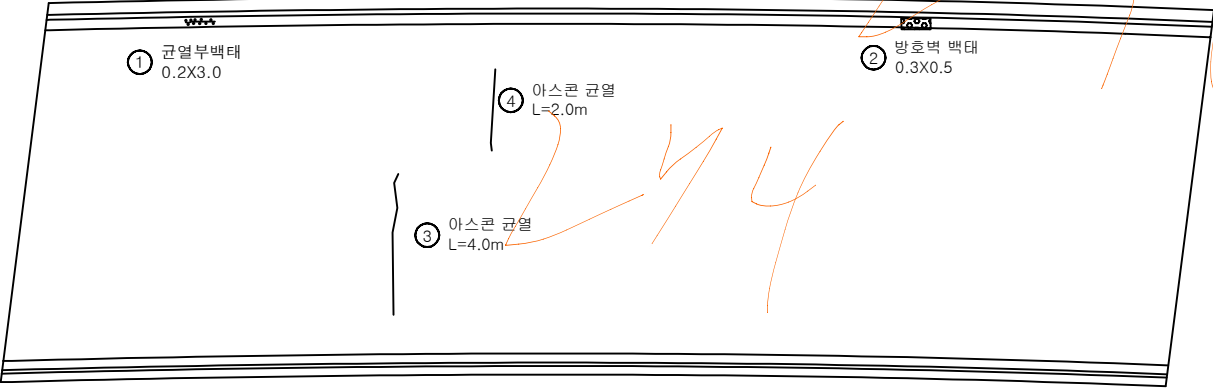
| 도면번호 | 06 |

| 번호 | 구분 | 부재 | 손상내용 | 손상현황 | | | | | | 비고 |
|---|---|---|---|---|---|---|---|---|---|---|
| 1 | 21하 | 방호벽 | 균열부백태 | | 0.2 | 3.0 | 0.60 | m <sup>2</sup> | 1 | |
| 2 | 21하 | 방호벽 | 방호벽 백태 | | 0.3 | 0.5 | 0.15 | m <sup>2</sup> | 1 | |
| 3 | 21하 | 교면포장 | 아스콘 균열 | | 4.0 | | 4.00 | m | 1 | |
| 4 | 23하 | 교면포장 | 아스콘 균열 | | 2.0 | | 2.00 | m | 1 | |

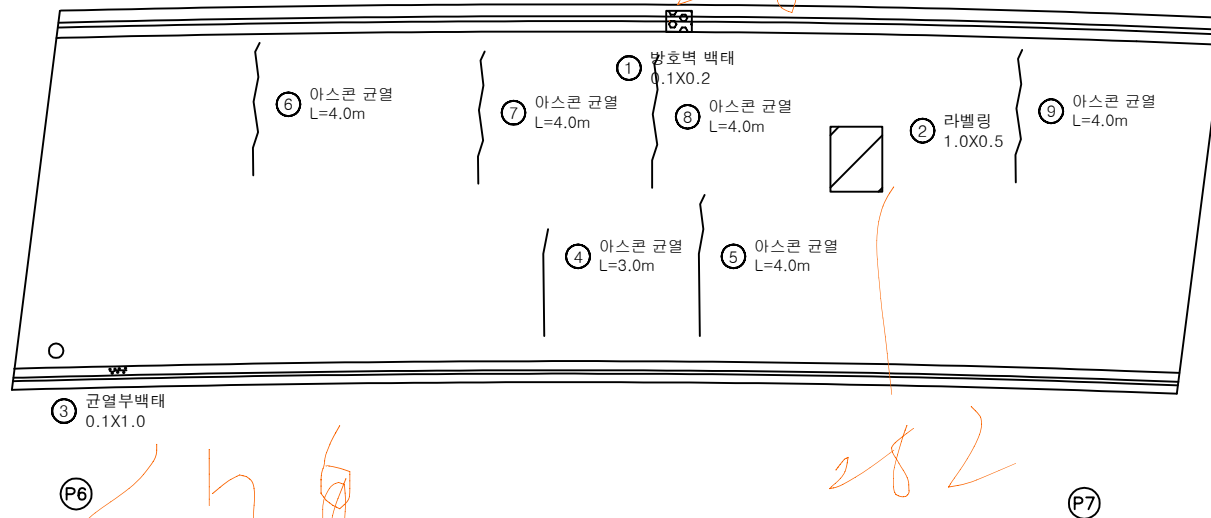
발 주 처  
상주영천고속도로(주)용역명  
상주영천고속도로 2024~2025년 시설물 안전점검 용역  
(2024년 하반기 정기안전점검)점 검 기 관  
(주)명성엔지니어링도면번호  
07

| 번호 | 구분 | 부재 | 손상내용 | 손상현황 | | | | | 비 고 |
|---|---|---|---|---|---|---|---|---|---|
| 1 | 19하 | 방호벽 | 방호벽 백태 | | 0.1 | 0.2 | 0.02 | m <sup>2</sup> | 1 |
| 2 | 19하 | 교면포장 | 라벨링 | | 1.0 | 0.5 | 0.50 | m <sup>2</sup> | 1 |
| 3 | 21하 | 방호벽 | 균열부백태 | | 0.1 | 1.0 | 0.10 | m <sup>2</sup> | 1 |
| 4 | 21하 | 교면포장 | 아스콘 균열 | | 3.0 | | 3.00 | m | 1 |
| 5 | 21하 | 교면포장 | 아스콘 균열 | | 4.0 | | 4.00 | m | 1 |
| 6 | 22하 | 교면포장 | 아스콘 균열 | | 4.0 | | 4.00 | m | 1 |
| 7 | 23하 | 교면포장 | 아스콘 균열 | | 4.0 | | 4.00 | m | 1 |
| 8 | 23하 | 교면포장 | 아스콘 균열 | | 4.0 | | 4.00 | m | 1 |
| 9 | 23하 | 교면포장 | 아스콘 균열 | | 4.0 | | 4.00 | m | 1 |

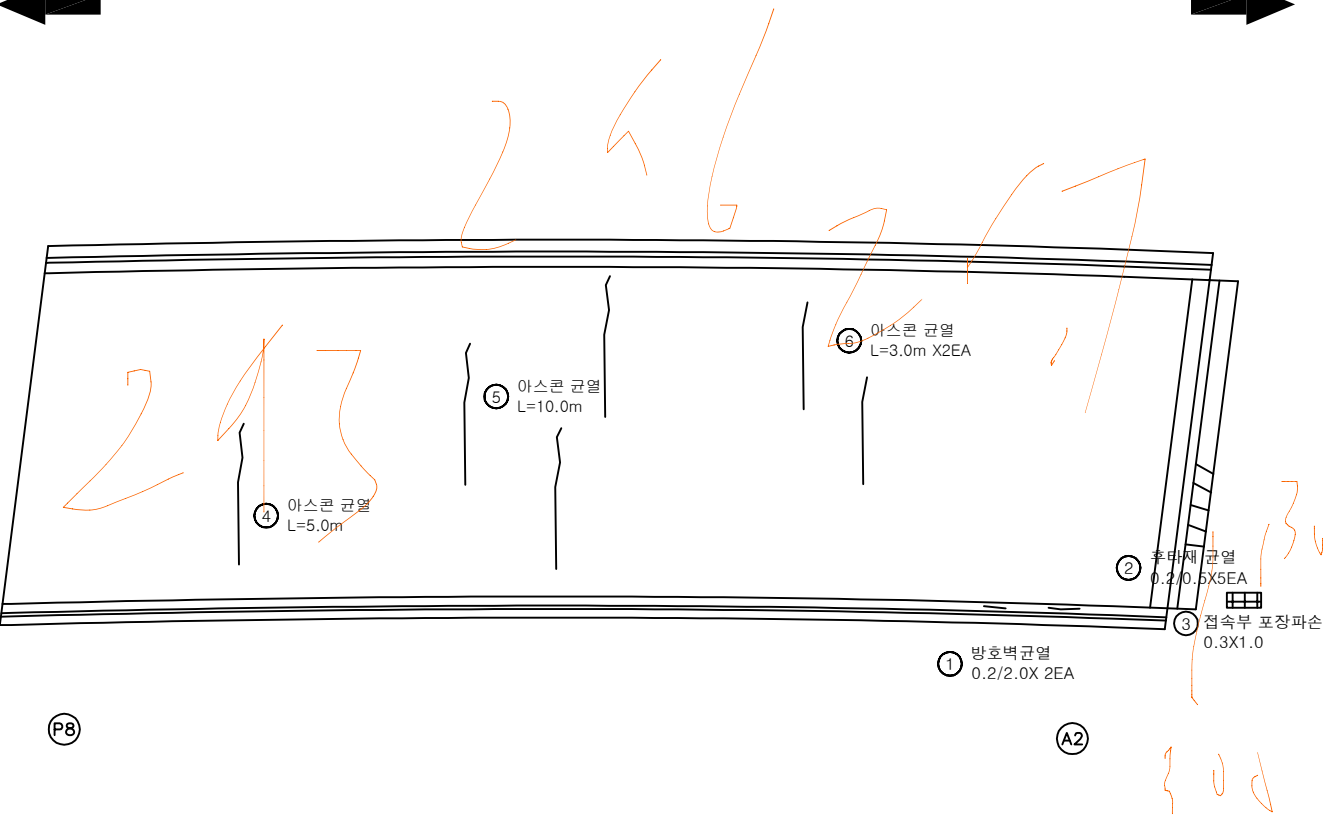
| 번호 | 구분 | 부재 | 손상내용 | 손상현황 | | | | | | 비고 |
|---|---|---|---|---|---|---|---|---|---|---|
| 1 | 19하 | 방호벽 | 방호벽 균열 | 0.2 | 2.0 | | 4.00 | m | 2 | |
| 2 | 19하 | 신속이음 | 후타재 균열 | 0.2 | 0.5 | | 2.50 | m | 5 | |
| 3 | 19하 | 교면포장 | 접속부 포장파손 | | 0.3 | 1.0 | 0.30 | m² | 1 | |
| 4 | 21하 | 교면포장 | 아스콘 균열 | | 5.0 | | 5.00 | m | 1 | |
| 5 | 21하 | 교면포장 | 아스콘 균열 | | 10.0 | | 10.00 | m | 1 | |
| 6 | 22하 | 교면포장 | 아스콘 균열 | | 3.0 | | 6.00 | m | 2 | |

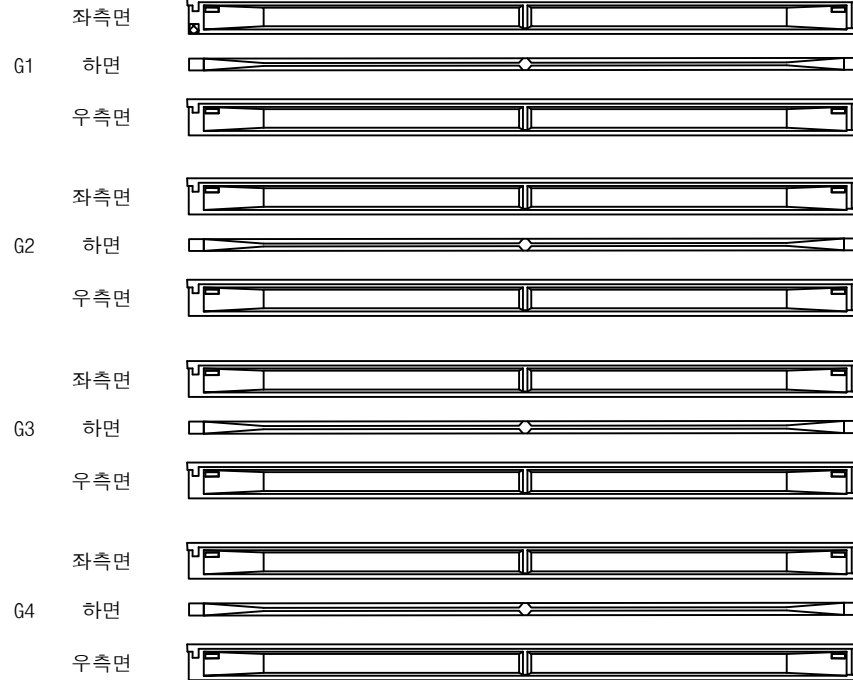
① 재료분리  
0.1X0.1

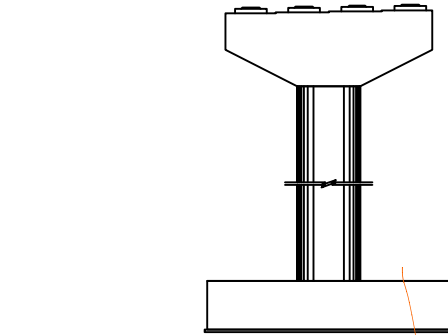
| 번호 | 구분 | 부재 | 손상내용 | 손상현황 | | | | | | 비 고 |
|---|---|---|---|---|---|---|---|---|---|---|
| 1 | 19하 | 교각 | 망상균열 | | 6.0 | 2.0 | 12.00 | m <sup>2</sup> | 1 | |

① 망상균열  
0.2X6.0X2.0⑦ 표면열화  
1.0X1.0KEY  
PLAN
