상주영천고속도로 2024~2025년 시설물 안전점검 용역  
(2024년 하반기 정기안전점검)

# 외 관 조 사 망 도

장기교

2024.11

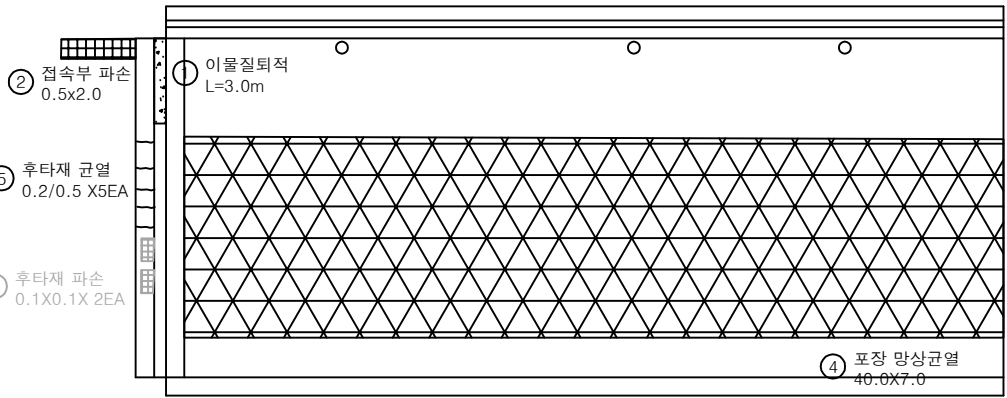
| 번호 | 구분 | 부재 | 손상내용 | 손상현황 | | | | | | 비고 |
|---|---|---|---|---|---|---|---|---|---|---|
| 1 | 19하 | 신속이음 | 이물질퇴적 | | 3.0 | | 3.00 | m | 1 | |
| 2 | 19하 | 교면포장 | 접속부 파손 | | 0.5 | 2.0 | 1.00 | ㎡ | 1 | |
| 3 | 19하 | 신속이음 | 후타재 파손 | | 0.1 | 0.1 | 0.02 | ㎡ | 2 | 21'영 보수 |
| 4 | 19하 | 교면포장 | 포장 망상균열 | | 40.0 | 7.0 | 280.00 | ㎡ | 1 | |
| 5 | 23하 | 신속이음 | 후타재 균열 | 0.2 | 0.5 | | 2.50 | m | 5 | |

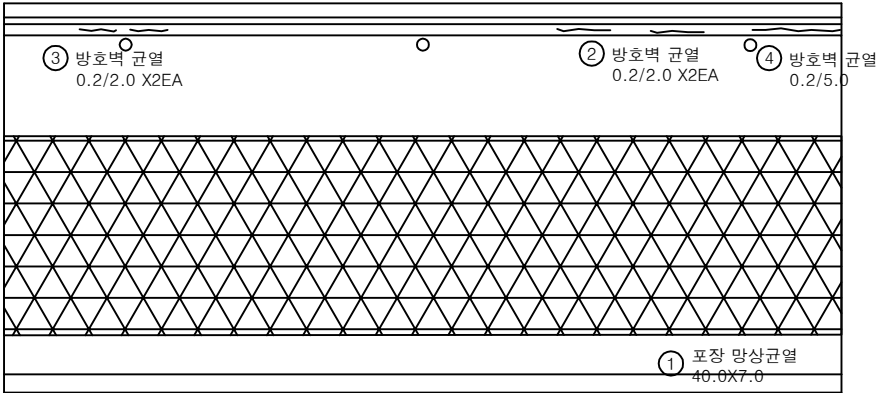
| 번호 | 구분 | 부재 | 손상내용 | 손상현황 | | | | | | 비 고 |
|---|---|---|---|---|---|---|---|---|---|---|
| 1 | 19하 | 교면포장 | 포장 망상균열 | | 40.0 | 7.0 | 280.00 | m <sup>2</sup> | 1 | |
| 2 | 21하 | 방호벽 | 방호벽 균열 | 0.2 | 2.0 | | 4.00 | m | 2 | |
| 3 | 23하 | 방호벽 | 방호벽 균열 | 0.2 | 2.0 | | 4.00 | m | 2 | |
| 4 | 23하 | 방호벽 | 방호벽 균열 | 0.2 | 5.0 | | 5.00 | m | 1 | |

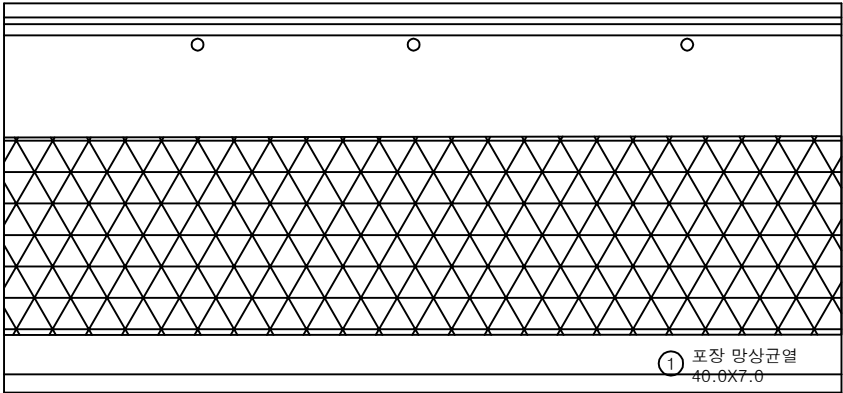
| 번호 | 구분 | 부재 | 손상내용 | 손상현황 | | | | | | 비 고 |
|---|---|---|---|---|---|---|---|---|---|---|
| 1 | 19하 | 교면포장 | 포장 망상균열 | | 40.0 | 7.0 | 280.00 | m <sup>2</sup> | 1 | |

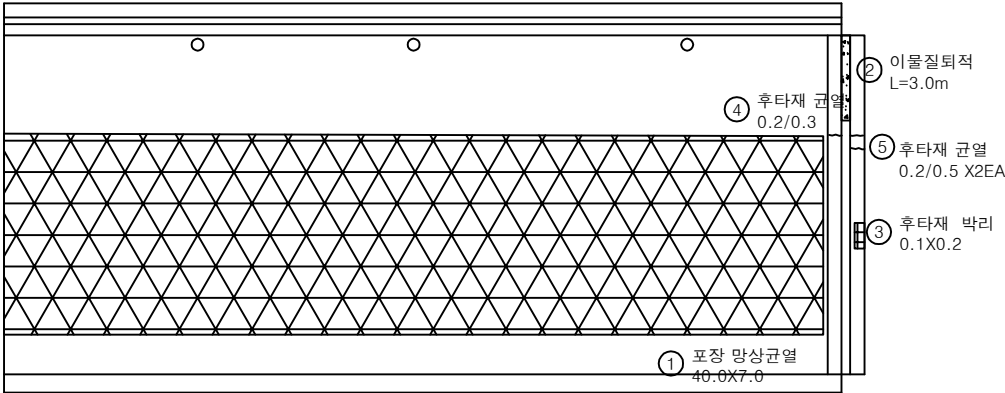
| 번호 | 구분 | 부재 | 손상내용 | 손상현황 | | | | | | 비고 |
|---|---|---|---|---|---|---|---|---|---|---|
| 1 | 19하 | 교면포장 | 포장 망상균열 | | 40.0 | 7.0 | 280.00 | m <sup>2</sup> | 1 | |
| 2 | 19하 | 신속이음 | 이물질퇴적 | | 3.0 | | 3.00 | m | 1 | |
| 3 | 19하 | 신속이음 | 후타재 박리 | | 0.1 | 0.2 | 0.02 | m <sup>2</sup> | 1 | |
| 4 | 23하 | 신속이음 | 후타재 균열 | 0.2 | 0.3 | | 0.30 | m | 1 | |
| 5 | 23하 | 신속이음 | 후타재 균열 | 0.2 | 0.5 | | 1.00 | m | 2 | |

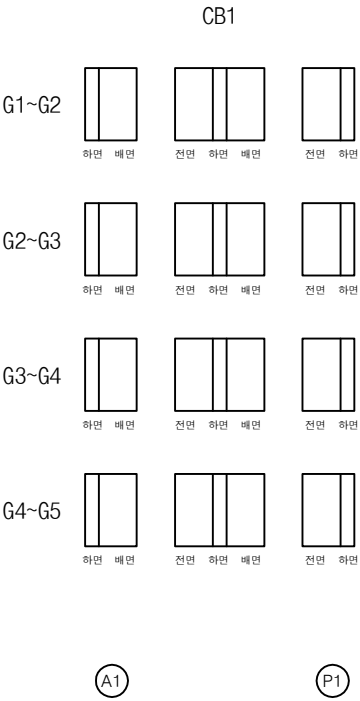
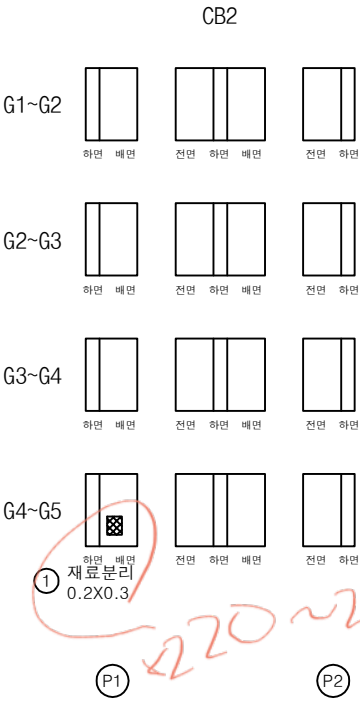
① 재료분리 0.2X0.3

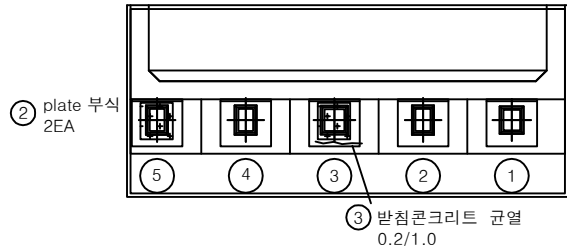
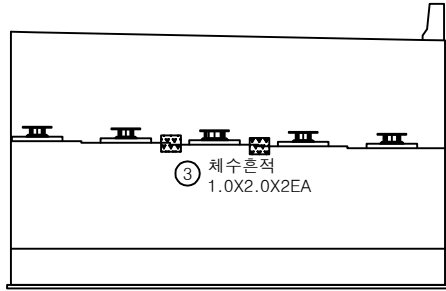
| 번호 | 구분 | 부재 | 손상내용 | 손상현황 | | | | | | 비고 |
|---|---|---|---|---|---|---|---|---|---|---|
| 2 | 23하 | 교량받침 | plate 부식 | | | | 2.00 | EA | 2 | |
| 3 | 23하 | 교량받침 | 받침콘크리트 균열 | 0.2 | 1.0 | | 1.00 | m | 1 | |

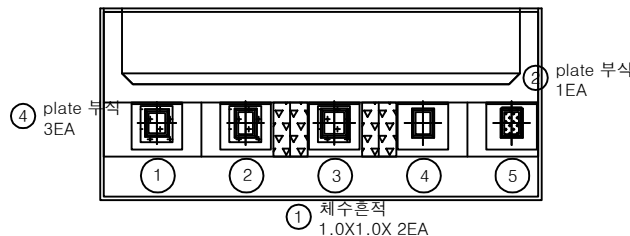
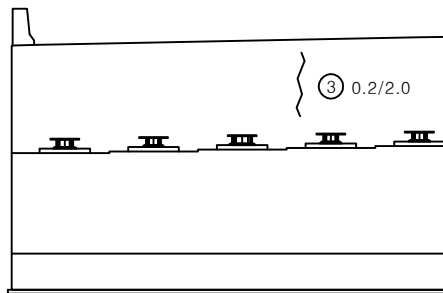
| 번호 | 구분 | 부재 | 손상내용 | 손상현황 | | | | | | 비고 |
|---|---|---|---|---|---|---|---|---|---|---|
| 2 | 19하 | 교량받침 | plate 부식 | | | | 1.00 | EA | 1 | |
| 3 | 21하 | 교대 | 균열(0.3mm미만) | 0.2 | 2.0 | | 2.00 | m | 1 | |
| 4 | 23하 | 교량받침 | plate 부식 | | | | 3.00 | EA | 3 | |

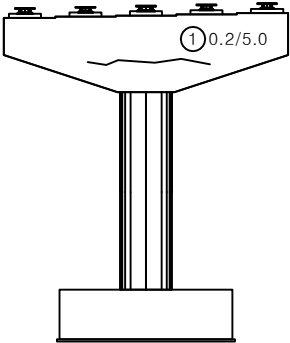
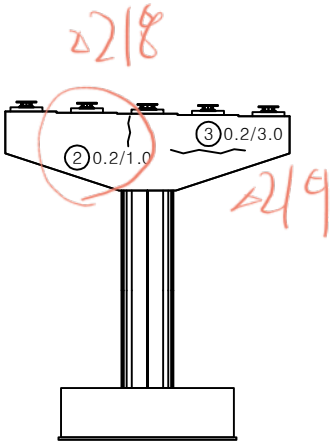
| 번호 | 구분 | 부재 | 손상내용 | 손상현황 | | | | | | 비고 |
|---|---|---|---|---|---|---|---|---|---|---|
| 1 | 21하 | 교각 | 균열(0.3mm미만) | 0.2 | 5.0 | | 5.00 | m | 1 | |
| 2 | 23하 | 교각 | 균열(0.3mm미만) | 0.2 | 1.0 | | 1.00 | m | 1 | |
| 3 | 23하 | 교각 | 균열(0.3mm미만) | 0.2 | 3.0 | | 3.00 | m | 1 | |

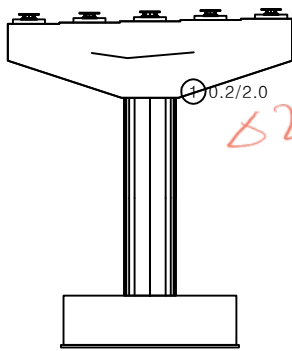
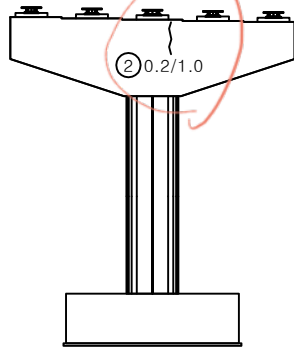
| 번호 | 구분 | 부재 | 손상내용 | 손상현황 | | | | | | 비고 |
|---|---|---|---|---|---|---|---|---|---|---|
| 1 | 19하 | 교각 | 균열(0.3mm미만) | 0.2 | 2.0 | | 2.00 | m | 1 | |
| 2 | 23하 | 교각 | 균열(0.3mm미만) | 0.2 | 1.0 | | 1.00 | m | 1 | |

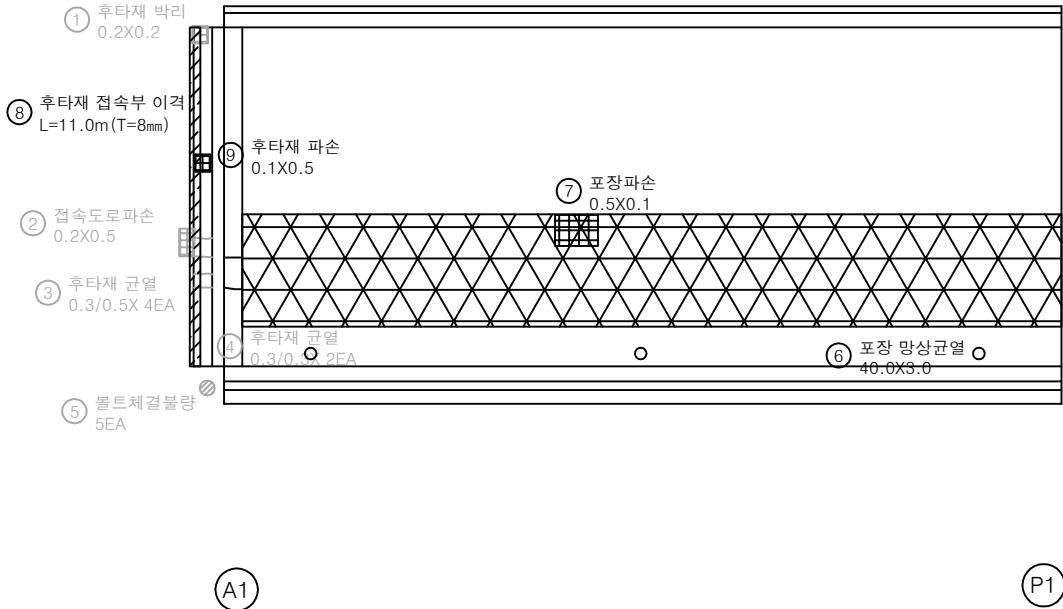
| 번호 | 구분 | 부재 | 손상내용 | 손상현황 | | | | | | 비고 |
|---|---|---|---|---|---|---|---|---|---|---|
| 3 | 19하 | 신축이음 | 후타재 균열 | 0.3 | 0.5 | | 2.00 | m | 4 | 21'와 보수 |
| 4 | 19하 | 신축이음 | 후타재 균열 | 0.3 | 0.3 | | 0.60 | m | 2 | 21'와 보수 |
| 6 | 19하 | 교면포장 | 포장 망상균열 | | 40.0 | 3.0 | 120.00 | ㎡ | 1 | |

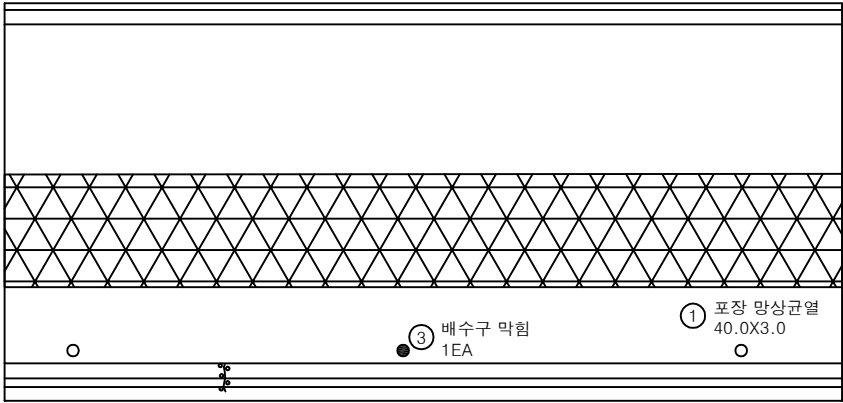
| 번호 | 구분 | 부재 | 손상내용 | 손상현황 | | | | | | 비 고 |
|---|---|---|---|---|---|---|---|---|---|---|
| 1 | 19하 | 교면포장 | 포장 망상균열 | | 40.0 | 3.0 | 120.00 | m <sup>2</sup> | 1 | |
| 2 | 23하 | 방호벽 | 균열부백태 | | 0.1 | 1.5 | 0.15 | m <sup>2</sup> | 1 | |

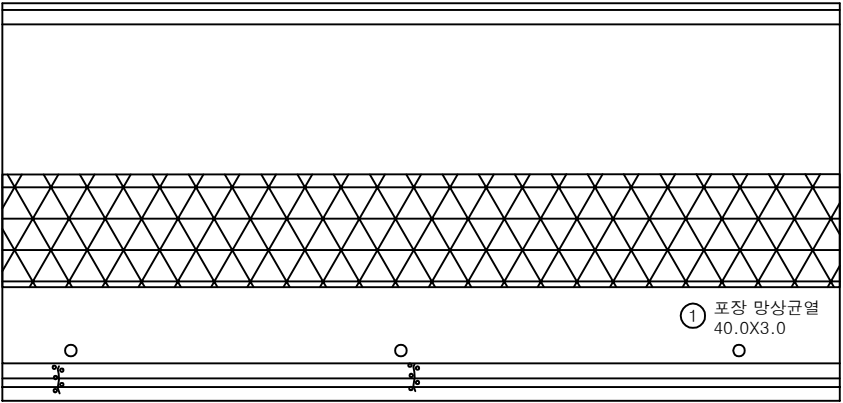
② 균열부백태  
0.1X1.5 X2EA

| 번호 | 구분 | 부재 | 손상내용 | 손상현황 | | | | | | 비고 |
|---|---|---|---|---|---|---|---|---|---|---|
| 1 | 19하 | 교면포장 | 포장 망상균열 | | 40.0 | 3.0 | 120.00 | m <sup>2</sup> | 1 | |
| 2 | 23하 | 방호벽 | 균열부백태 | | 0.1 | 1.5 | 0.30 | m <sup>2</sup> | 2 | |

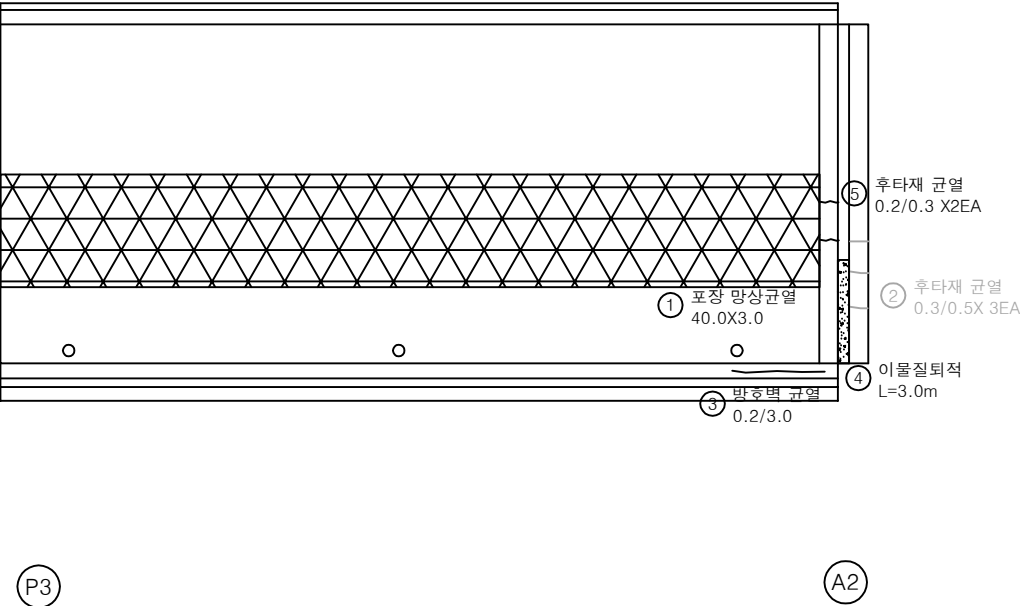
| 번호 | 구분 | 부재 | 손상내용 | 손상현황 | | | | | | 비고 |
|---|---|---|---|---|---|---|---|---|---|---|
| 1 | 19하 | 교면포장 | 포장 망상균열 | | 40.0 | 3.0 | 120.00 | m <sup>2</sup> | 1 | |
| 2 | 19하 | 신속이음 | 후타재 균열 | 0.3 | 0.5 | | 1.50 | m | 3 | 21'와 보수 |
| 3 | 23하 | 방호벽 | 방호벽 균열 | 0.2 | 3.0 | | 3.00 | m | 1 | |
| 5 | 23하 | 신속이음 | 후타재 균열 | 0.2 | 0.3 | | 0.60 | m | 2 | |

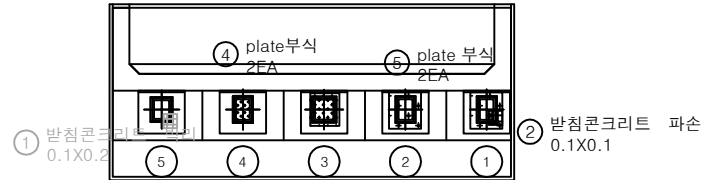
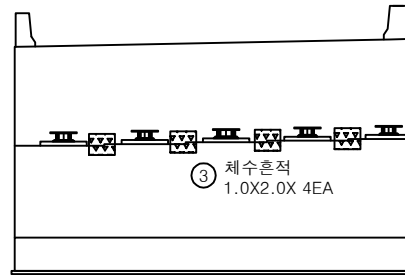
| 번호 | 구분 | 부재 | 손상내용 | 손상현황 | | | | | | 비고 |
|---|---|---|---|---|---|---|---|---|---|---|
| 4 | 21하 | 교량받침 | plate 부식 | | | | 2.00 | EA | 2 | |
| 5 | 23하 | 교량받침 | plate 부식 | | | | 2.00 | EA | 2 | |

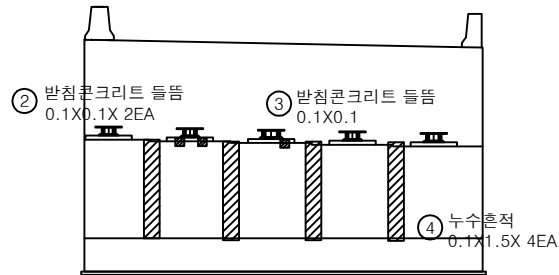
| 번호 | 구분 | 부재 | 손상내용 | 손상현황 | | | | | | 비고 |
|---|---|---|---|---|---|---|---|---|---|---|
| 1 | 19하 | 교량받침 | plate 부식 | | | | 3.00 | EA | 3 | |
| 4 | 19하 | 교대 | 누수흔적 | | 0.1 | 1.5 | 0.60 | ㎡ | 4 | |

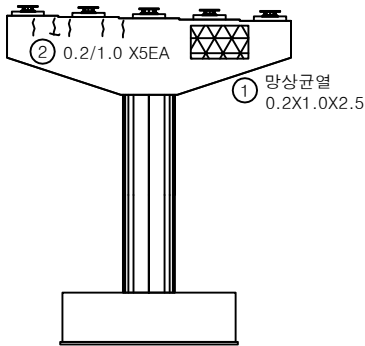
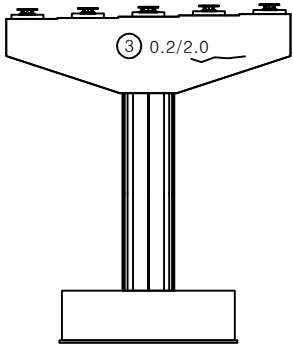
| 번호 | 구분 | 부재 | 손상내용 | 손상현황 | | | | | | 비고 |
|---|---|---|---|---|---|---|---|---|---|---|
| 1 | 23하 | 교각 | 망상균열 | 0.2 | 1.0 | 2.5 | 2.50 | m <sup>2</sup> | 1 | |
| 2 | 23하 | 교각 | 균열(0.3mm미만) | 0.2 | 1.0 | | 5.00 | m | 5 | |
| 3 | 23하 | 교각 | 균열(0.3mm미만) | 0.2 | 2.0 | | 2.00 | m | 1 | |

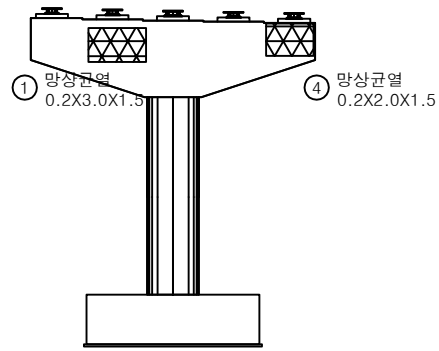
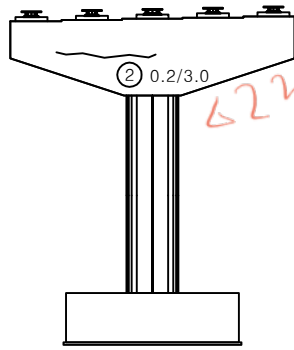
| 번호 | 구분 | 부재 | 손상내용 | 손상현황 | | | | | | 비고 |
|---|---|---|---|---|---|---|---|---|---|---|
| 1 | 23하 | 교각 | 망상균열 | 0.2 | 3.0 | 1.5 | 4.50 | m <sup>2</sup> | 1 | |
| 2 | 23하 | 교각 | 균열(0.3mm미만) | 0.2 | 3.0 | | 3.00 | m | 1 | |
| 3 | 23하 | 교량받침 | 무수축물탈 균열 | 0.1 | 0.2 | | 0.40 | m | 2 | |
| 4 | 23하 | 교각 | 망상균열 | 0.2 | 2.0 | 1.5 | 3.00 | m <sup>2</sup> | 1 | |
