상주영천고속도로 2024~2025년 시설물 안전점검 용역  
(2024년 하반기 정기안전점검)

# 외 관 조 사 망 도

장기교

2024.11

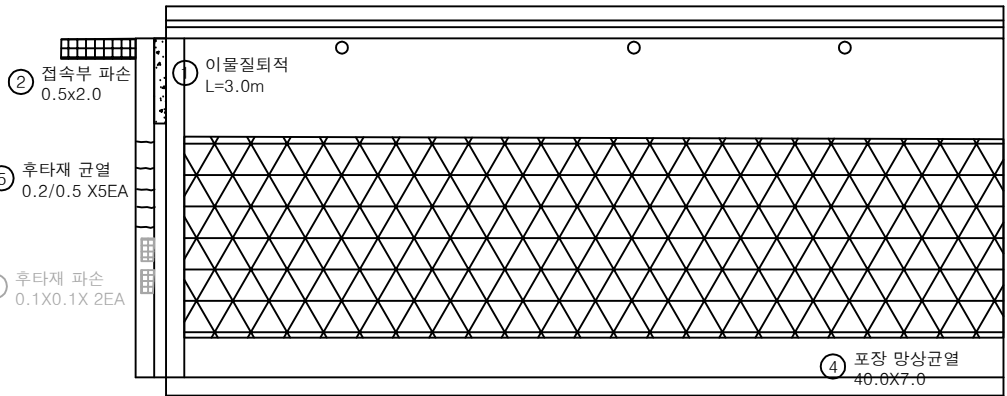
| 도면번호 | 01 |

| 번호 | 구분 | 부재 | 손상내용 | 손상현황 | | | | | | 비고 |
|---|---|---|---|---|---|---|---|---|---|---|
| 1 | 19하 | 신속이음 | 이물질퇴적 | | 3.0 | | 3.00 | m | 1 | |
| 2 | 19하 | 교면포장 | 접속부 파손 | | 0.5 | 2.0 | 1.00 | m <sup>2</sup> | 1 | |
| 3 | 19하 | 신속이음 | 후타재 파손 | | 0.1 | 0.1 | 0.02 | m <sup>2</sup> | 2 | 21'영 보수 |
| 4 | 19하 | 교면포장 | 포장 망상균열 | | 40.0 | 7.0 | 280.00 | m <sup>2</sup> | 1 | |
| 5 | 23하 | 신속이음 | 후타재 균열 | 0.2 | 0.5 | | 2.50 | m | 5 | |

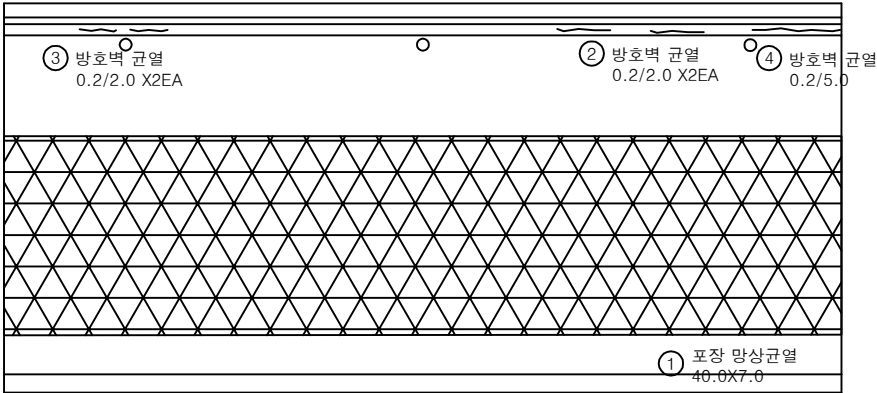
| 도면번호 | 02 |

| 번호 | 구분 | 부재 | 손상내용 | 손상현황 | | | | | | 비 고 |
|---|---|---|---|---|---|---|---|---|---|---|
| 1 | 19하 | 교면포장 | 포장 망상균열 | | 40.0 | 7.0 | 280.00 | m <sup>2</sup> | 1 | |
| 2 | 21하 | 방호벽 | 방호벽 균열 | 0.2 | 2.0 | | 4.00 | m | 2 | |
| 3 | 23하 | 방호벽 | 방호벽 균열 | 0.2 | 2.0 | | 4.00 | m | 2 | |
| 4 | 23하 | 방호벽 | 방호벽 균열 | 0.2 | 5.0 | | 5.00 | m | 1 | |

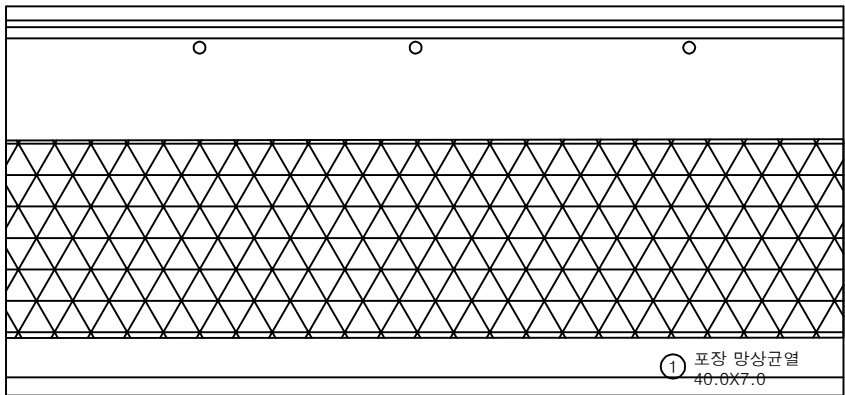
| 도면번호 | 03 |

| 번호 | 구분 | 부재 | 손상내용 | 손상현황 | | | | | | 비고 |
|---|---|---|---|---|---|---|---|---|---|---|
| 1 | 19하 | 교면포장 | 포장 망상균열 | | 40.0 | 7.0 | 280.00 | m <sup>2</sup> | 1 | |

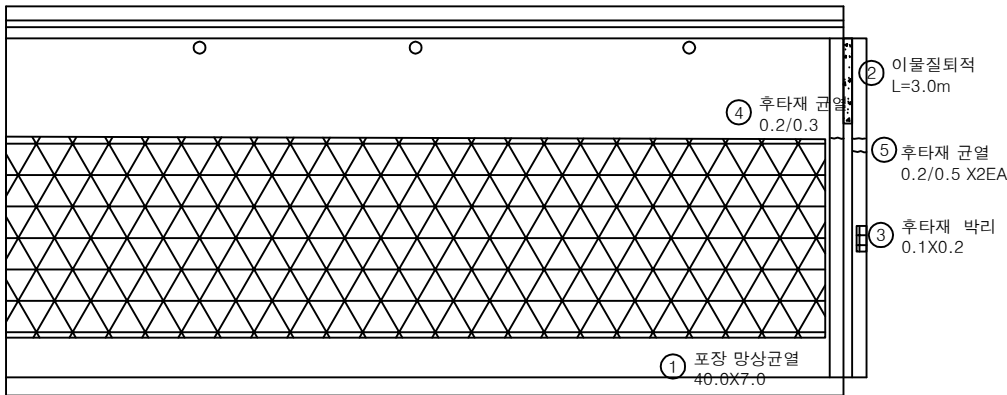
| 도면번호 | 04 |

| 번호 | 구분 | 부재 | 손상내용 | 손상현황 | | | | | | 비고 |
|---|---|---|---|---|---|---|---|---|---|---|
| 1 | 19하 | 교면포장 | 포장 망상균열 | | 40.0 | 7.0 | 280.00 | m <sup>2</sup> | 1 | |
| 2 | 19하 | 신속이음 | 이물질퇴적 | | 3.0 | | 3.00 | m | 1 | |
| 3 | 19하 | 신속이음 | 후타재 박리 | | 0.1 | 0.2 | 0.02 | m <sup>2</sup> | 1 | |
| 4 | 23하 | 신속이음 | 후타재 균열 | 0.2 | 0.3 | | 0.30 | m | 1 | |
| 5 | 23하 | 신속이음 | 후타재 균열 | 0.2 | 0.5 | | 1.00 | m | 2 | |

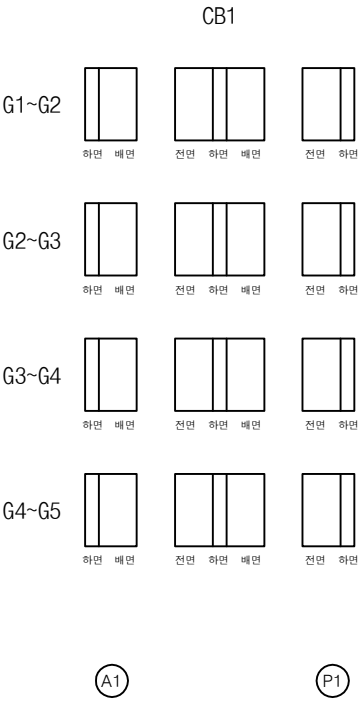
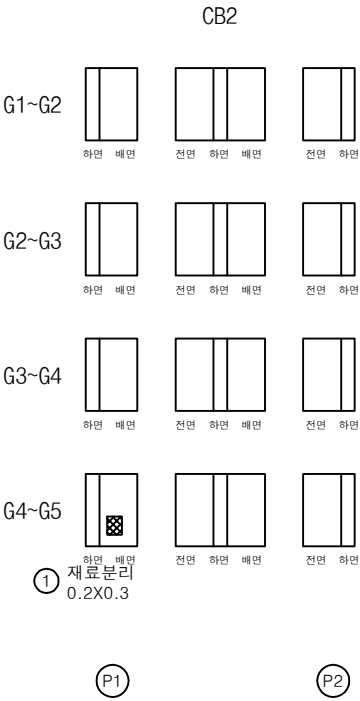
① 재료분리  
0.2X0.3

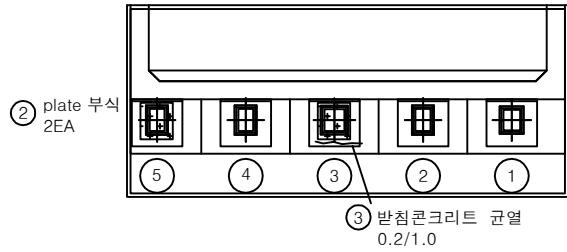
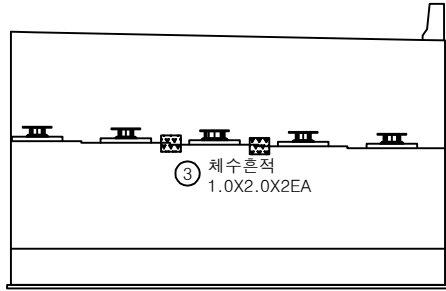
| 번호 | 구분 | 부재 | 손상내용 | 손상현황 | | | | | | 비고 |
|---|---|---|---|---|---|---|---|---|---|---|
| 2 | 23하 | 교량받침 | plate 부식 | | | | 2.00 | EA | 2 | |
| 3 | 23하 | 교량받침 | 받침콘크리트 균열 | 0.2 | 1.0 | | 1.00 | m | 1 | |

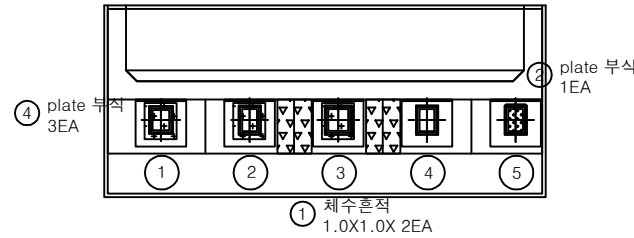
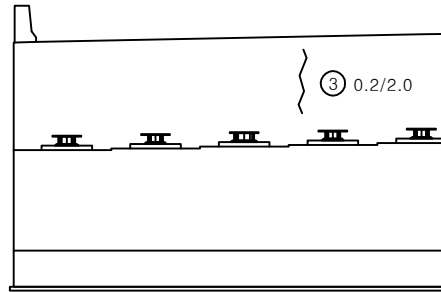
| 번호 | 구분 | 부재 | 손상내용 | 손상현황 | | | | | | 비고 |
|---|---|---|---|---|---|---|---|---|---|---|
| 2 | 19하 | 교량받침 | plate 부식 | | | | 1.00 | EA | 1 | |
| 3 | 21하 | 교대 | 균열(0.3mm미만) | 0.2 | 2.0 | | 2.00 | m | 1 | |
| 4 | 23하 | 교량받침 | plate 부식 | | | | 3.00 | EA | 3 | |

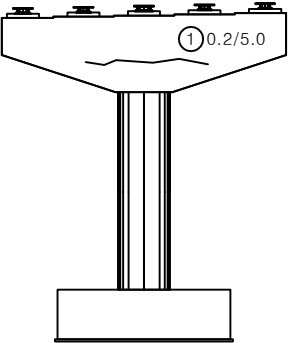
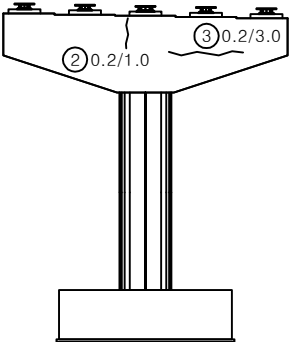
| 번호 | 구분 | 부재 | 손상내용 | 손상현황 | | | | | | 비고 |
|---|---|---|---|---|---|---|---|---|---|---|
| 1 | 21하 | 교각 | 균열(0.3mm미만) | 0.2 | 5.0 | | 5.00 | m | 1 | |
| 2 | 23하 | 교각 | 균열(0.3mm미만) | 0.2 | 1.0 | | 1.00 | m | 1 | |
| 3 | 23하 | 교각 | 균열(0.3mm미만) | 0.2 | 3.0 | | 3.00 | m | 1 | |

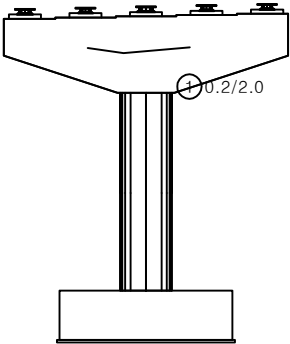
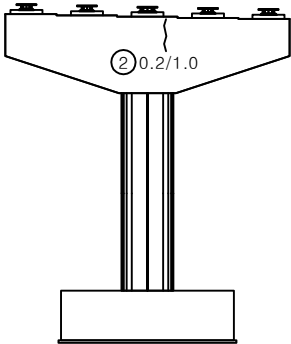
| 번호 | 구분 | 부재 | 손상내용 | 손상현황 | | | | | | 비고 |
|---|---|---|---|---|---|---|---|---|---|---|
| 1 | 19하 | 교각 | 균열(0.3mm미만) | 0.2 | 2.0 | | 2.00 | m | 1 | |
| 2 | 23하 | 교각 | 균열(0.3mm미만) | 0.2 | 1.0 | | 1.00 | m | 1 | |

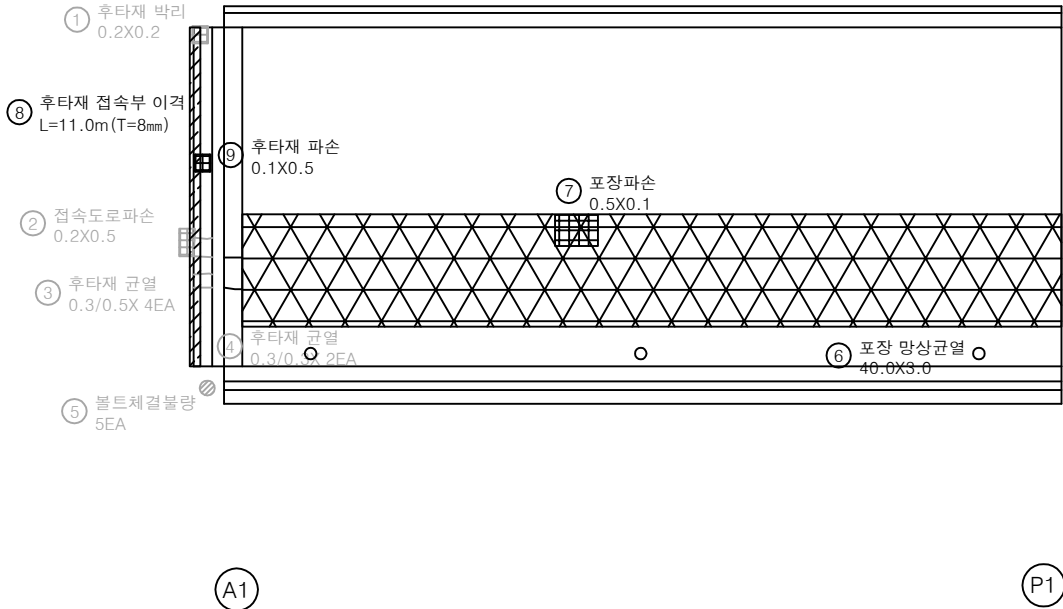
| 번호 | 구분 | 부재 | 손상내용 | 손상현황 | | | | | | 비 고 |
|---|---|---|---|---|---|---|---|---|---|---|
| 3 | 19하 | 신축이음 | 후타재 균열 | 0.3 | 0.5 | | 2.00 | m | 4 | 21'하 보수 |
| 4 | 19하 | 신축이음 | 후타재 균열 | 0.3 | 0.3 | | 0.60 | m | 2 | 21'하 보수 |
| 6 | 19하 | 교면포장 | 포장 망상균열 | | 40.0 | 3.0 | 120.00 | ㎡ | 1 | |

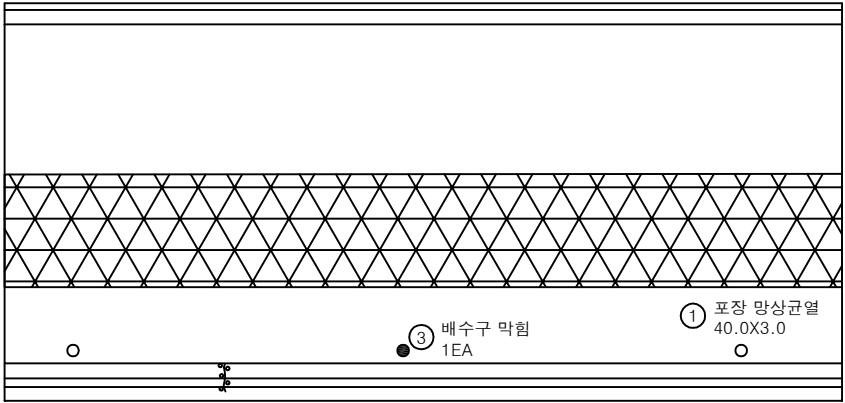
| 번호 | 구분 | 부재 | 손상내용 | 손상현황 | | | | | | 비고 |
|---|---|---|---|---|---|---|---|---|---|---|
| 1 | 19하 | 교면포장 | 포장 망상균열 | | 40.0 | 3.0 | 120.00 | m <sup>2</sup> | 1 | |
| 2 | 23하 | 방호벽 | 균열부백태 | | 0.1 | 1.5 | 0.15 | m <sup>2</sup> | 1 | |

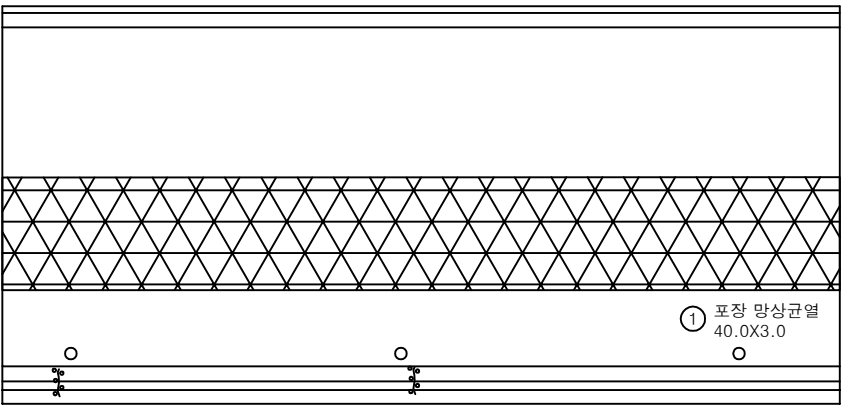
② 균열부백태  
0.1X1.5 X2EA

| 번호 | 구분 | 부재 | 손상내용 | 손상현황 | | | | | | 비고 |
|---|---|---|---|---|---|---|---|---|---|---|
| 1 | 19하 | 교면포장 | 포장 망상균열 | | 40.0 | 3.0 | 120.00 | ㎡ | 1 | |
| 2 | 23하 | 방호벽 | 균열부백태 | | 0.1 | 1.5 | 0.30 | ㎡ | 2 | |

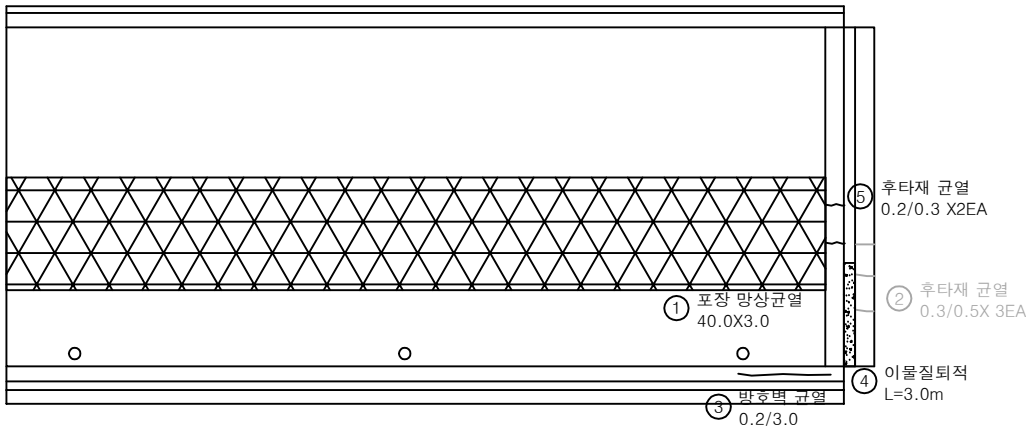
| 번호 | 구분 | 부재 | 손상내용 | 손상현황 | | | | | | 비 고 |
|---|---|---|---|---|---|---|---|---|---|---|
| 1 | 19하 | 교면포장 | 포장 망상균열 | | 40.0 | 3.0 | 120.00 | m <sup>2</sup> | 1 | |
| 2 | 19하 | 신속이음 | 후타재 균열 | 0.3 | 0.5 | | 1.50 | m | 3 | 21'9" 보수 |
| 3 | 23하 | 방호벽 | 방호벽 균열 | 0.2 | 3.0 | | 3.00 | m | 1 | |
| 5 | 23하 | 신속이음 | 후타재 균열 | 0.2 | 0.3 | | 0.60 | m | 2 | |

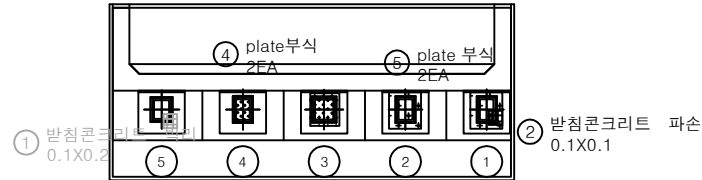
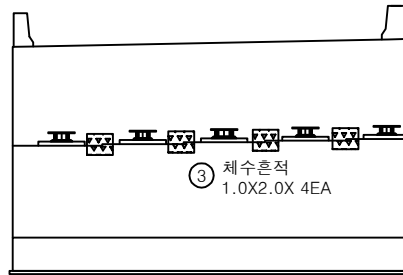
| 번호 | 구분 | 부재 | 손상내용 | 손상현황 | | | | | | 비고 |
|---|---|---|---|---|---|---|---|---|---|---|
| 4 | 21하 | 교량받침 | plate 부식 | | | | 2.00 | EA | 2 | |
| 5 | 23하 | 교량받침 | plate 부식 | | | | 2.00 | EA | 2 | |

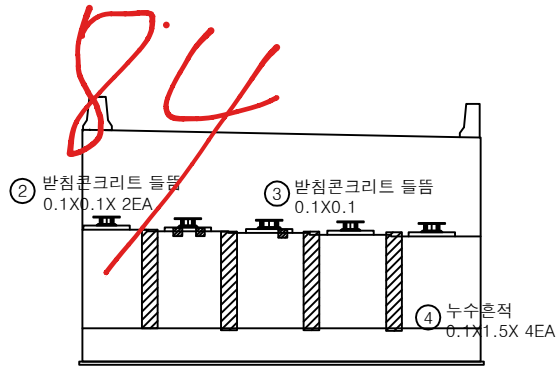
| 번호 | 구분 | 부재 | 손상내용 | 손상현황 | | | | | | 비고 |
|---|---|---|---|---|---|---|---|---|---|---|
| 1 | 19하 | 교량받침 | plate 부식 | | | | 3.00 | EA | 3 | |
| 4 | 19하 | 교대 | 누수흔적 | | 0.1 | 1.5 | 0.60 | m² | 4 | |

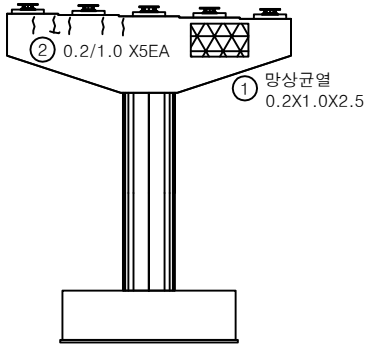
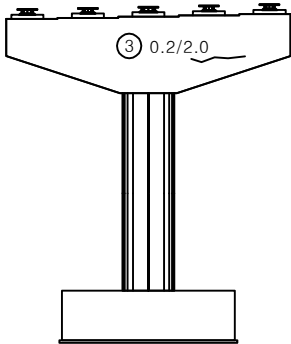
| 도면번호 | 17 |

| 번호 | 구분 | 부재 | 손상내용 | 손상현황 | | | | | | 비고 |
|---|---|---|---|---|---|---|---|---|---|---|
| 1 | 23하 | 교각 | 망상균열 | 0.2 | 1.0 | 2.5 | 2.50 | m <sup>2</sup> | 1 | |
| 2 | 23하 | 교각 | 균열(0.3mm미만) | 0.2 | 1.0 | | 5.00 | m | 5 | |
| 3 | 23하 | 교각 | 균열(0.3mm미만) | 0.2 | 2.0 | | 2.00 | m | 1 | |

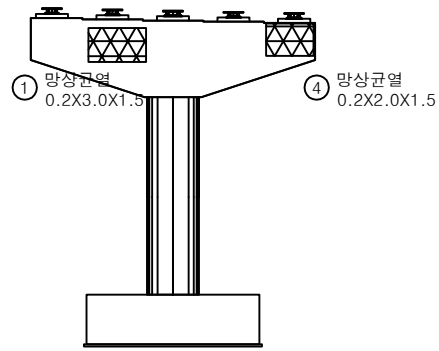
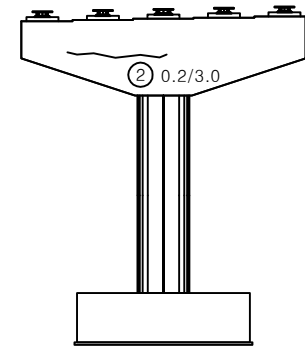
| 번호 | 구분 | 부재 | 손상내용 | 손상현황 | | | | | | 비고 |
|---|---|---|---|---|---|---|---|---|---|---|
| 1 | 23하 | 교각 | 망상균열 | 0.2 | 3.0 | 1.5 | 4.50 | m <sup>2</sup> | 1 | |
| 2 | 23하 | 교각 | 균열(0.3mm미만) | 0.2 | 3.0 | | 3.00 | m | 1 | |
| 3 | 23하 | 교량받침 | 무수축물탈 균열 | 0.1 | 0.2 | | 0.40 | m | 2 | |
| 4 | 23하 | 교각 | 망상균열 | 0.2 | 2.0 | 1.5 | 3.00 | m <sup>2</sup> | 1 | |
