상주영천고속도로 2024~2025년 시설물 안전점검 용역  
(2024년 하반기 정기안전점검)

# 외 관 조 사 망 도

장기교

ID : 장기교 슬래브상면 S2 (상주방향)

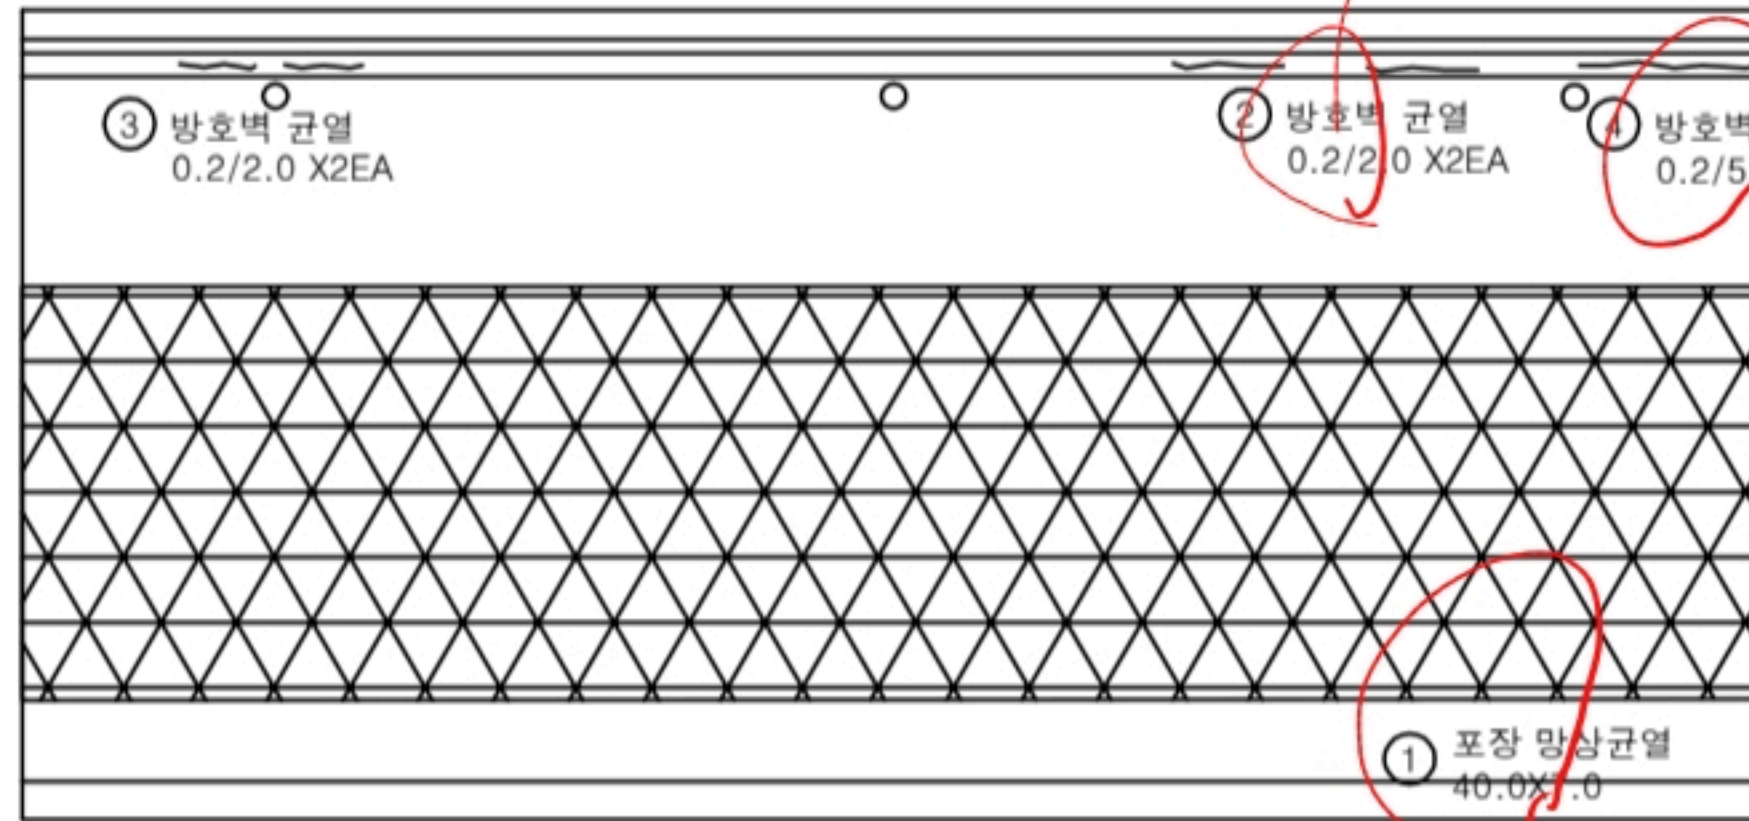
| 번호 | 구분 | 부재 | 손상내용 | 손상현황 | | | | | | 비고 |
|---|---|---|---|---|---|---|---|---|---|---|
| 1 | 19하 | 교면포장 | 포장 망상균열 | | 40.0 | 7.0 | 280.00 | m <sup>2</sup> | 1 | |
| 2 | 21하 | 방호벽 | 방호벽 균열 | 0.2 | 2.0 | | 4.00 | m | 2 | |
| 3 | 23하 | 방호벽 | 방호벽 균열 | 0.2 | 2.0 | | 4.00 | m | 2 | |
| 4 | 23하 | 방호벽 | 방호벽 균열 | 0.2 | 5.0 | | 5.00 | m | 1 | |

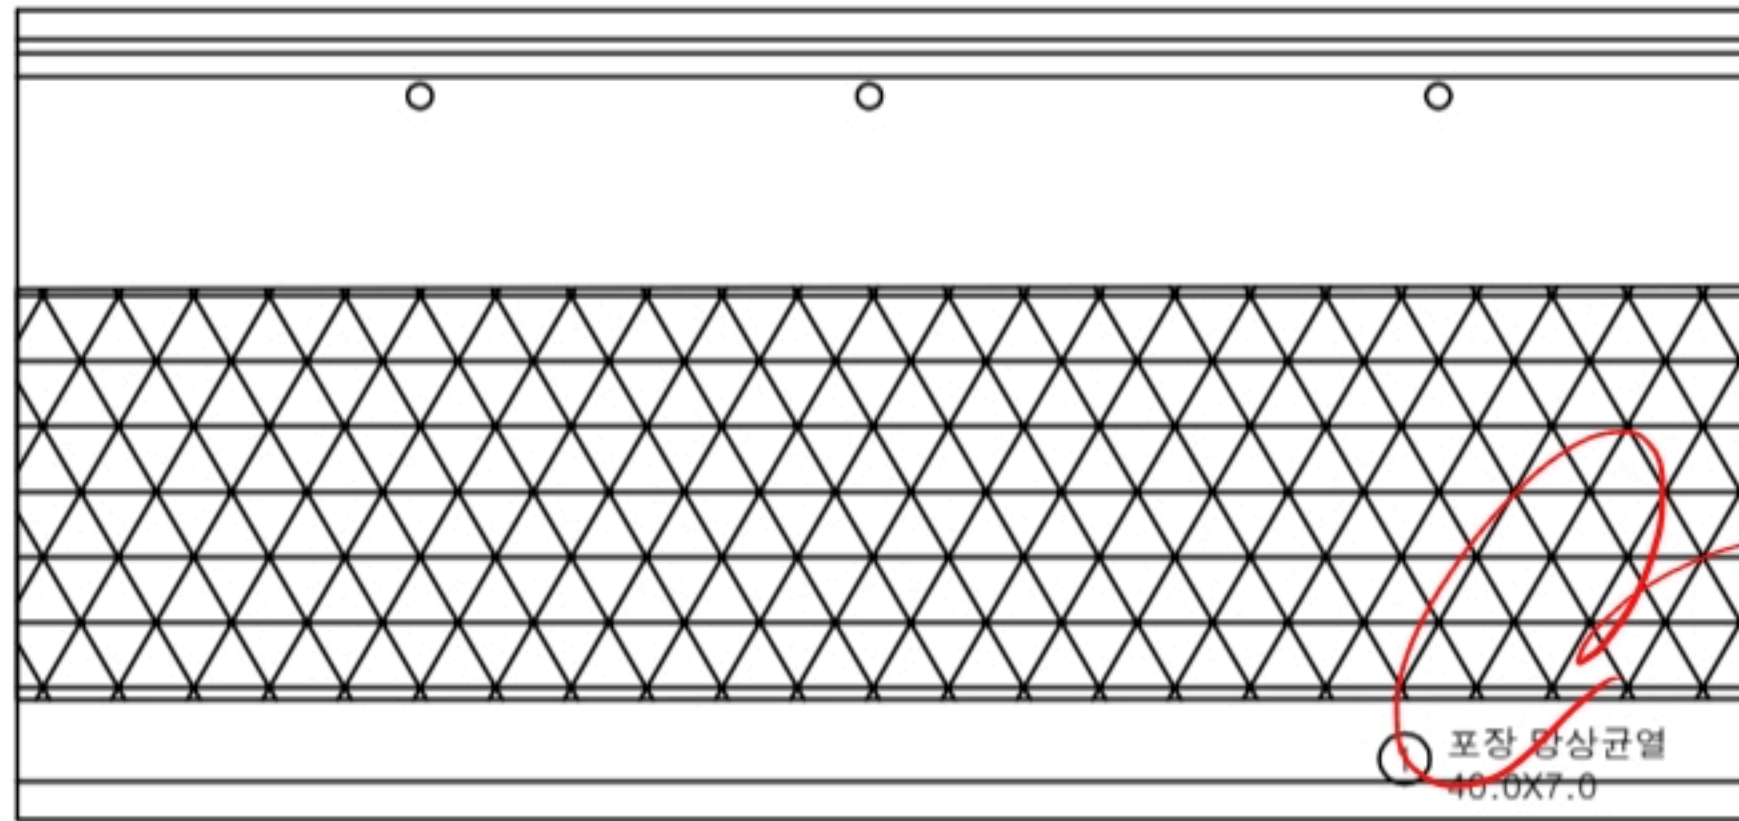
D84 전경

| 번호 | 구분 | 부재 | 손상내용 | 손상현황 | | | | | | 비고 |
|---|---|---|---|---|---|---|---|---|---|---|
| 1 | 19하 | 교면포장 | 포장 망상균열 | | 40.0 | 7.0 | 280.00 | m <sup>2</sup> | 1 | |

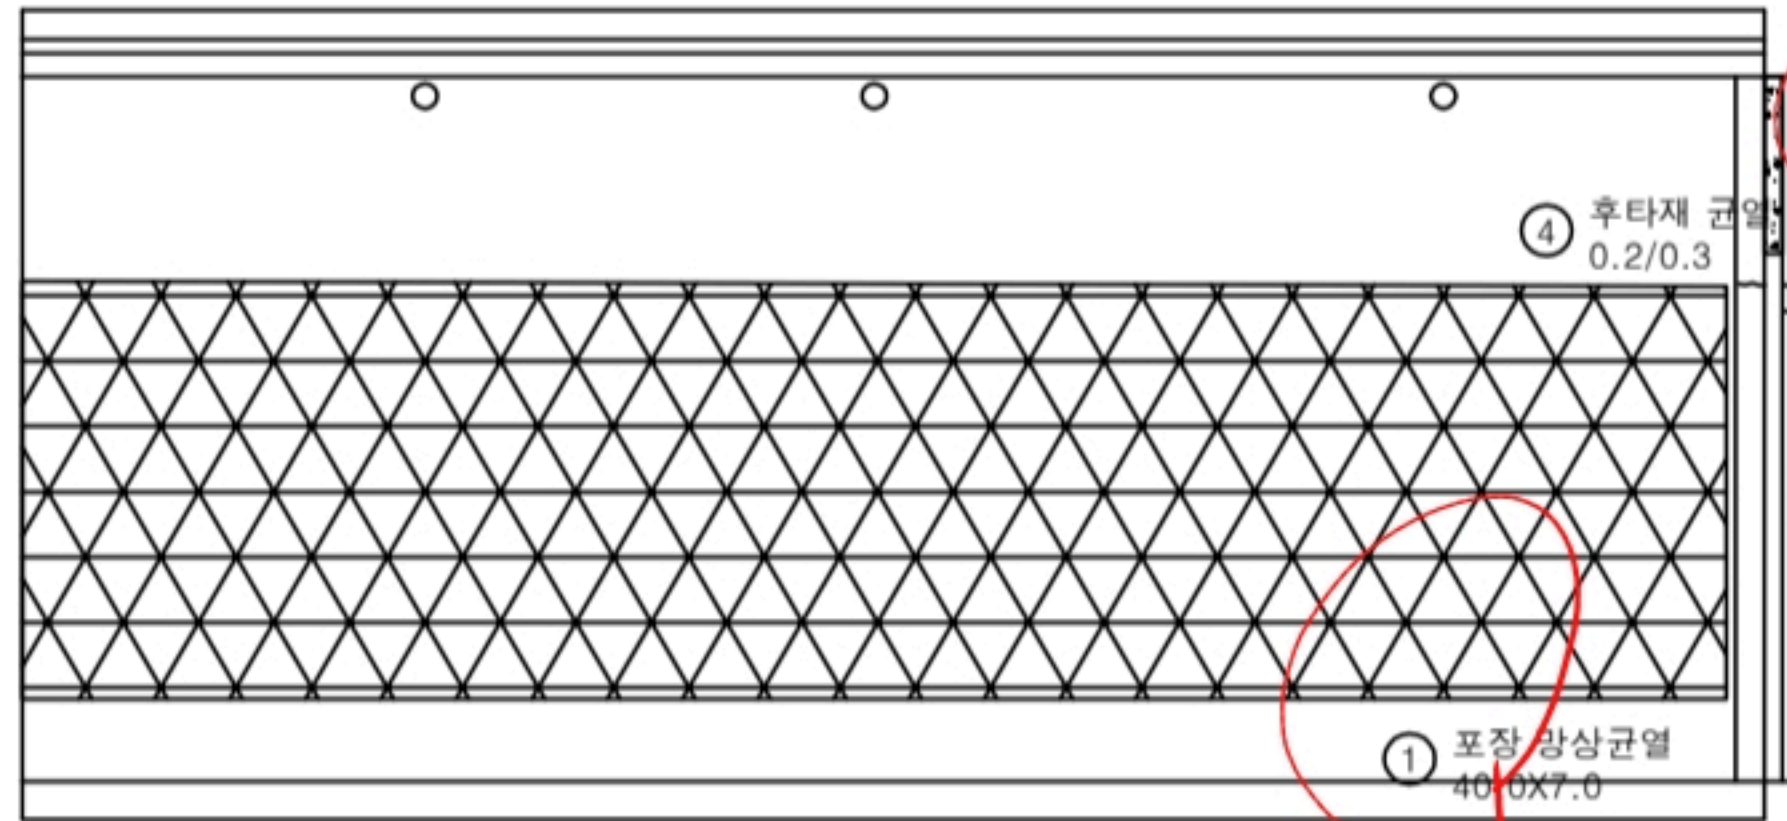
D79 A2 신국

| 번호 | 구분 | 부재 | 손상내용 | 손상현황 | | | | | | 비고 |
|---|---|---|---|---|---|---|---|---|---|---|
| 1 | 19하 | 교면포장 | 포장 망상균열 | | 40.0 | 7.0 | 280.00 | m <sup>2</sup> | 1 | |
| 2 | 19하 | 신축이음 | 이용질퇴적 | | 3.0 | | 3.00 | m | 1 | |
| 3 | 19하 | 신축이음 | 후타재 박리 | | 0.1 | 0.2 | 0.02 | m <sup>2</sup> | 1 | |
| 4 | 23하 | 신축이음 | 후타재 균열 | 0.2 | 0.3 | | 0.30 | m | 1 | |
| 5 | 23하 | 신축이음 | 후타재 균열 | 0.2 | 0.5 | | 1.00 | m | 2 | |
