상주영천고속도로 2024~2025년 시설물 안전점검 용역  
(2024년 하반기 정기안전점검)

# 외 관 조 사 망 도

장기교

2024.11

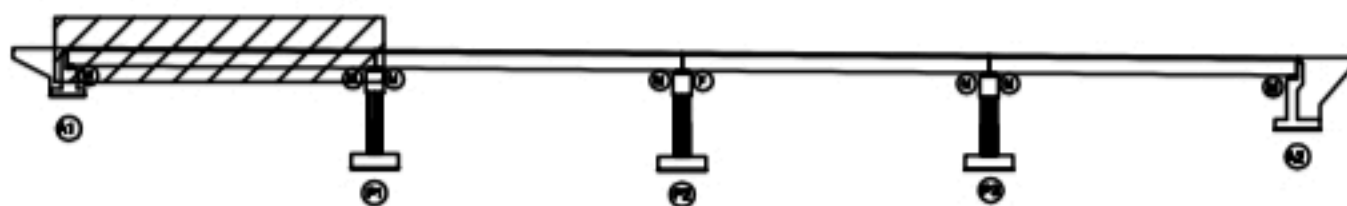
① 후타재 박리  
0.2X0.2⑧ 후타재 접속부 이격  
l=11.0m (T=8mm)② 접속도로 파손  
0.2X0.5③ 후타재 균열  
0.3/0.5X 4EA⑤ 볼트 체결불량  
5EA

⑨ 후타재 파손  
0.1X0.5⑦ 포장 파손  
0.5X0.1④ 후타재 균열  
0.3/0.5X 2EA⑥ 포장 망상균열  
40.0X3.0

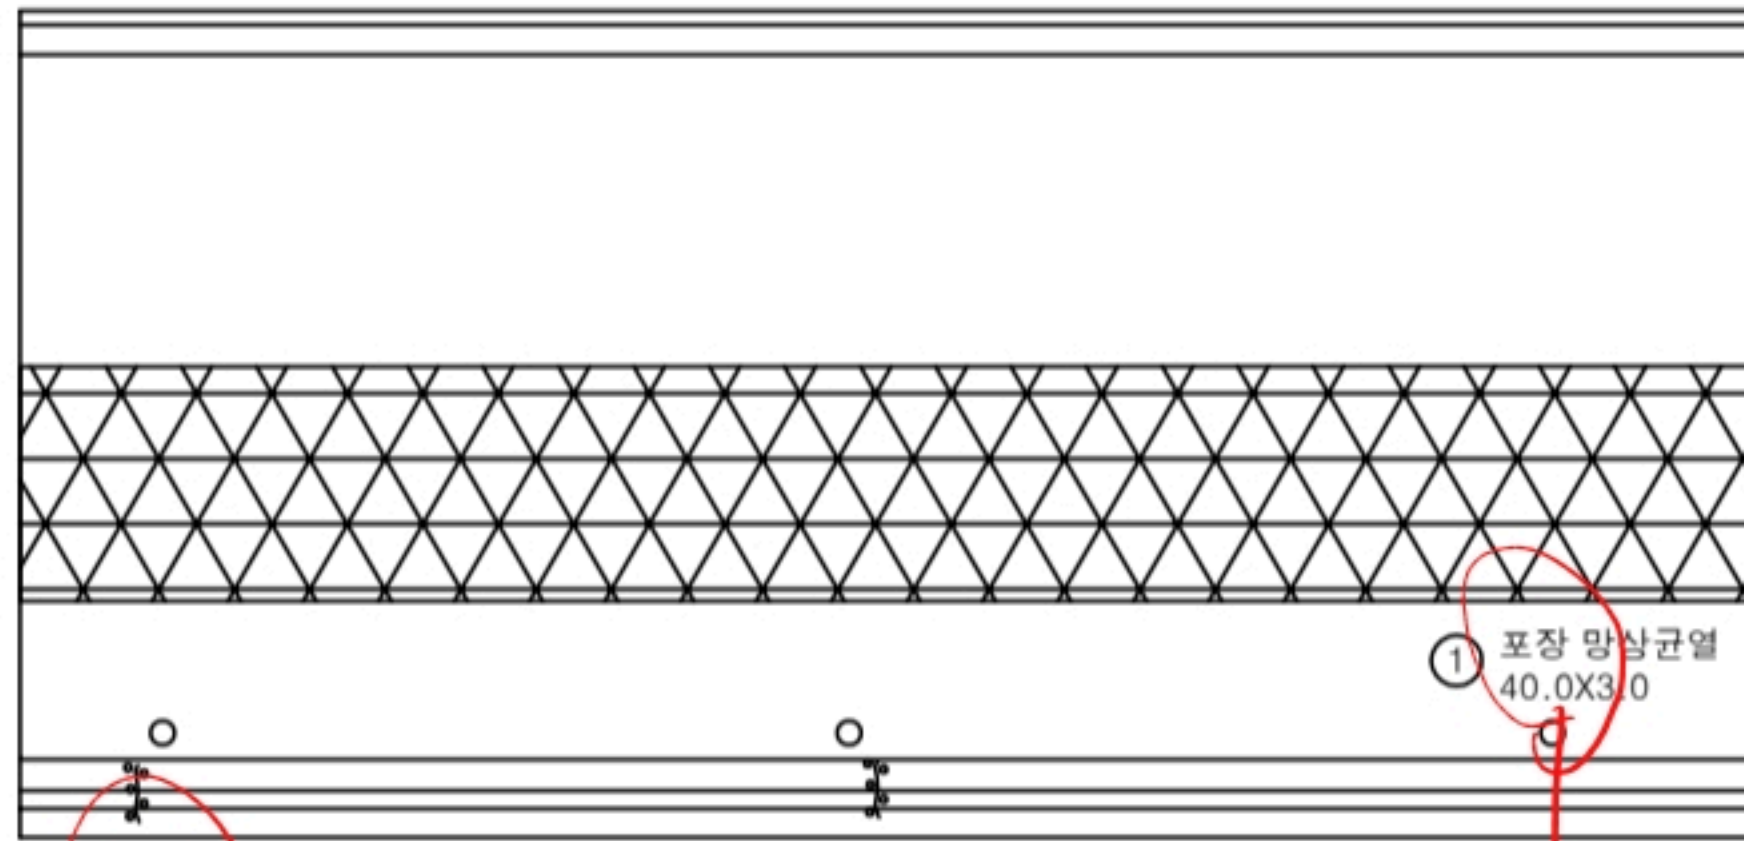
② 균열부백태  
0.1X1.5 X2EA

① 포장 망상균열  
40.0X3.0
