상주영천고속도로 2024~2025년 시설물 안전점검 용역  
(2024년 하반기 정기안전점검)

# 외 관 조 사 망 도

장기교

2024.11

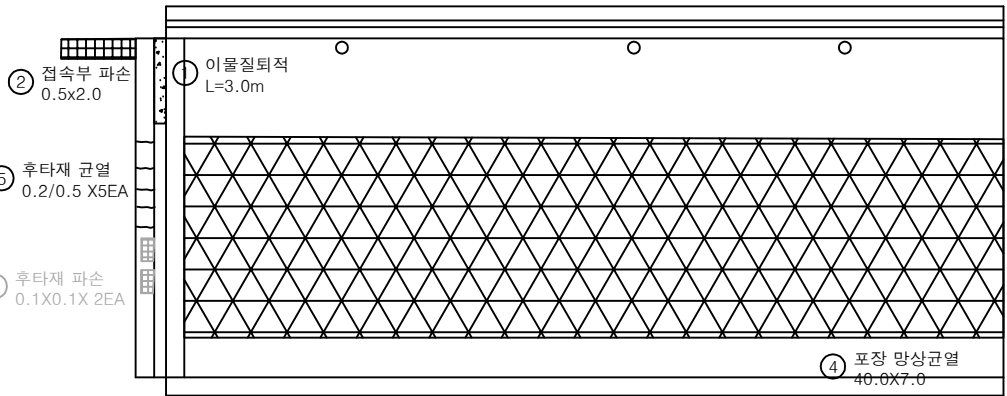
| 도면번호 | 01 |

| 번호 | 구분 | 부재 | 손상내용 | 손상현황 | | | | | | 비 고 |
|---|---|---|---|---|---|---|---|---|---|---|
| 1 | 19하 | 신속이음 | 이물질퇴적 | | 3.0 | | 3.00 | m | 1 | |
| 2 | 19하 | 교면포장 | 접속부 파손 | | 0.5 | 2.0 | 1.00 | ㎡ | 1 | |
| 3 | 19하 | 신속이음 | 후타재 파손 | | 0.1 | 0.1 | 0.02 | ㎡ | 2 | 21'영 보수 |
| 4 | 19하 | 교면포장 | 포장 망상균열 | | 40.0 | 7.0 | 280.00 | ㎡ | 1 | |
| 5 | 23하 | 신속이음 | 후타재 균열 | 0.2 | 0.5 | | 2.50 | m | 5 | |

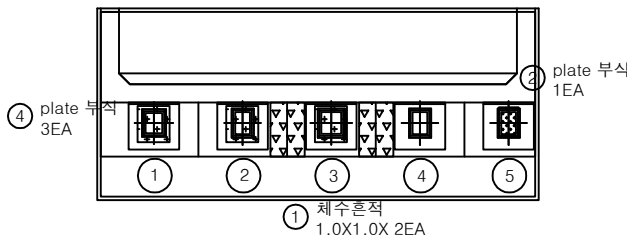
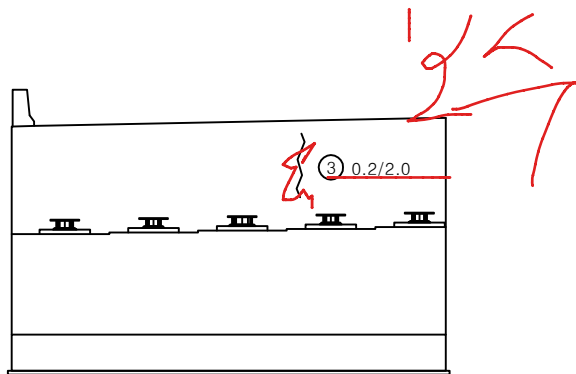
| 번호 | 구분 | 부재 | 손상내용 | 손상현황 | | | | | | 비고 |
|---|---|---|---|---|---|---|---|---|---|---|
| 2 | 19하 | 교량받침 | plate 부식 | | | | 1.00 | EA | 1 | |
| 3 | 21하 | 교대 | 균열(0.3mm미만) | 0.2 | 2.0 | | 2.00 | m | 1 | |
| 4 | 23하 | 교량받침 | plate 부식 | | | | 3.00 | EA | 3 | |

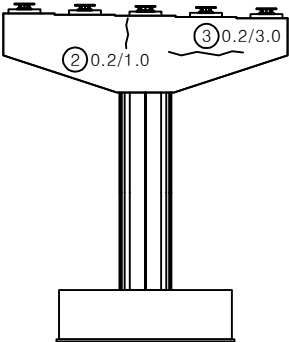
| 번호 | 구분 | 부재 | 손상내용 | 손상현황 | | | | | | 비고 |
|---|---|---|---|---|---|---|---|---|---|---|
| 1 | 21하 | 교각 | 균열(0.3mm미만) | 0.2 | 5.0 | | 5.00 | m | 1 | |
| 2 | 23하 | 교각 | 균열(0.3mm미만) | 0.2 | 1.0 | | 1.00 | m | 1 | |
| 3 | 23하 | 교각 | 균열(0.3mm미만) | 0.2 | 3.0 | | 3.00 | m | 1 | |

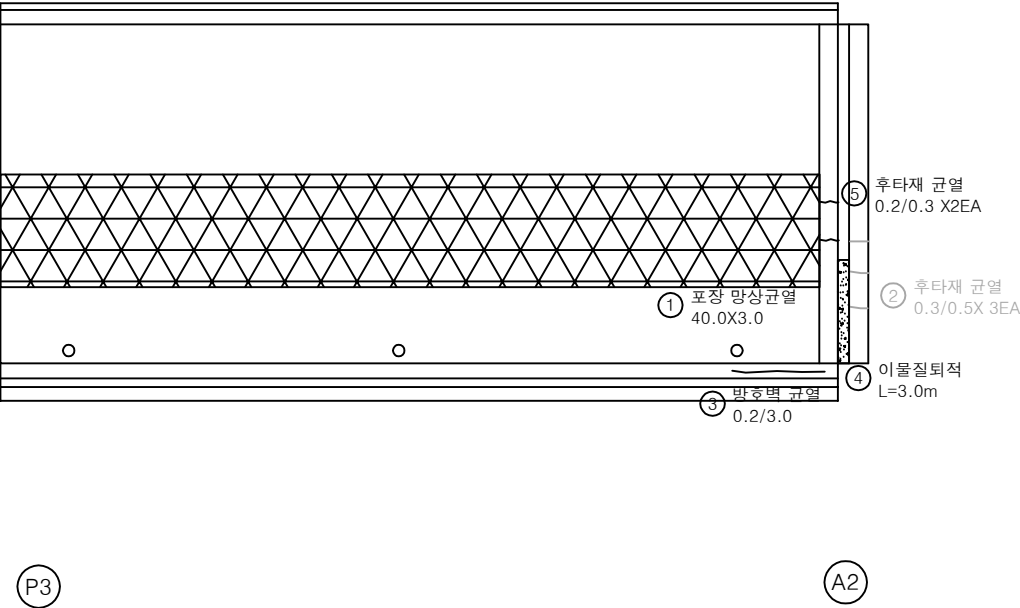
| 번호 | 구분 | 부재 | 손상내용 | 손상현황 | | | | | | 비고 |
|---|---|---|---|---|---|---|---|---|---|---|
| 1 | 19하 | 교면포장 | 포장 망상균열 | | 40.0 | 3.0 | 120.00 | m <sup>2</sup> | 1 | |
| 2 | 19하 | 신속이음 | 후타재 균열 | 0.3 | 0.5 | | 1.50 | m | 3 | 21'와 보수 |
| 3 | 23하 | 방호벽 | 방호벽 균열 | 0.2 | 3.0 | | 3.00 | m | 1 | |
| 5 | 23하 | 신속이음 | 후타재 균열 | 0.2 | 0.3 | | 0.60 | m | 2 | |

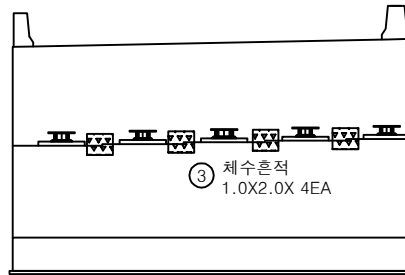
| 번호 | 구분 | 부재 | 손상내용 | 손상현황 | | | | | | 비고 |
|---|---|---|---|---|---|---|---|---|---|---|
| 4 | 21하 | 교량받침 | plate 부식 | | | | 2.00 | EA | 2 | |
| 5 | 23하 | 교량받침 | plate 부식 | | | | 2.00 | EA | 2 | |

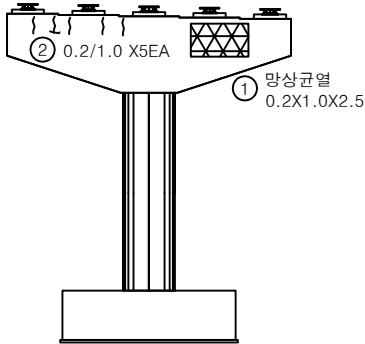
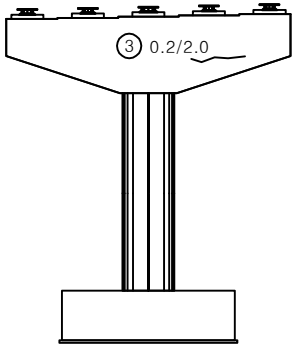
| 도면번호 | 17 |

| 번호 | 구분 | 부재 | 손상내용 | 손상현황 | | | | | | 비고 |
|---|---|---|---|---|---|---|---|---|---|---|
| 1 | 23하 | 교각 | 망상균열 | 0.2 | 1.0 | 2.5 | 2.50 | m <sup>2</sup> | 1 | |
| 2 | 23하 | 교각 | 균열(0.3mm미만) | 0.2 | 1.0 | | 5.00 | m | 5 | |
| 3 | 23하 | 교각 | 균열(0.3mm미만) | 0.2 | 2.0 | | 2.00 | m | 1 | |

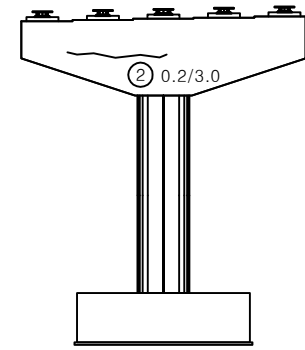
| 번호 | 구분 | 부재 | 손상내용 | 손상현황 | | | | | | 비고 |
|---|---|---|---|---|---|---|---|---|---|---|
| 1 | 23하 | 교각 | 망상균열 | 0.2 | 3.0 | 1.5 | 4.50 | m <sup>2</sup> | 1 | |
| 2 | 23하 | 교각 | 균열(0.3mm미만) | 0.2 | 3.0 | | 3.00 | m | 1 | |
| 3 | 23하 | 교량받침 | 무수축물탈 균열 | 0.1 | 0.2 | | 0.40 | m | 2 | |
| 4 | 23하 | 교각 | 망상균열 | 0.2 | 2.0 | 1.5 | 3.00 | m <sup>2</sup> | 1 | |
