상주영천고속도로 2024~2025년 시설물 안전점검 용역  
(2024년 하반기 정기안전점검)

# 외 관 조 사 망 도

금매교

2024.11

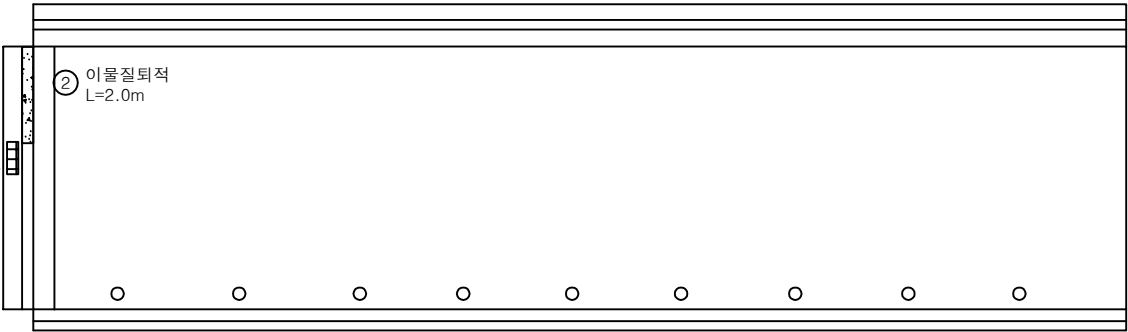
| 도 면 번 호 | 01 |

① 방호벽 접속부 파손  
0.1X0.3

② 이물질퇴적  
L=2.0m

③ 후타재 파손  
0.1X1.0

| 번호 | 구분 | 부재 | 손상내용 | 손상현황 | | | | | | 비 고 |
|---|---|---|---|---|---|---|---|---|---|---|
| 1 | 19하 | 방호벽 | 방호벽 접속부 파손 | | 0.1 | 0.3 | 0.03 | m <sup>2</sup> | 1 | |
| 2 | 19하 | 신속이음 | 이물질퇴적 | | 2.0 | | 2.00 | m | 1 | |
| 3 | 23하 | 신속이음 | 후타재 파손 | | 0.1 | 1.0 | 0.10 | m <sup>2</sup> | 1 | |

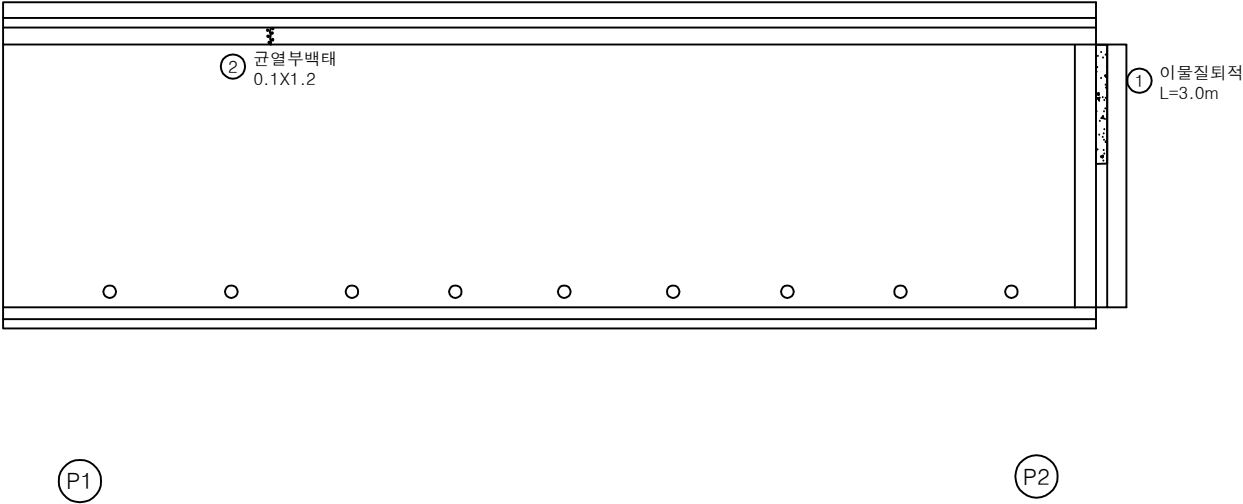
02

| 번호 | 구분 | 부재 | 손상내용 | 손상현황 | | | | | | 비 고 |
|---|---|---|---|---|---|---|---|---|---|---|
| 1 | 19하 | 신속이음 | 이물질퇴적 | | 3.0 | | 3.00 | m | 1 | |
| 2 | 23하 | 방호벽 | 균열부백태 | | 0.1 | 1.2 | 0.12 | m <sup>2</sup> | 1 | |

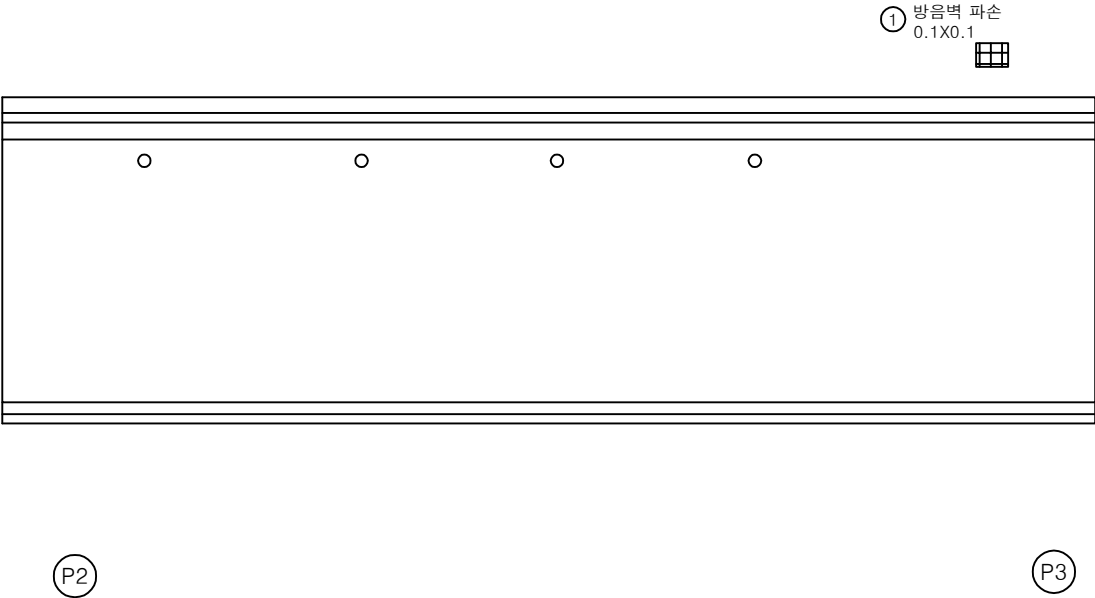
03

| 번호 | 구분 | 부재 | 손상내용 | 손상현황 | | | | | | 비 고 |
|---|---|---|---|---|---|---|---|---|---|---|
| 1 | 19하 | 방호벽 | 방음벽 파손 | | 0.1 | 0.1 | 0.01 | ㎡ | 1 | |

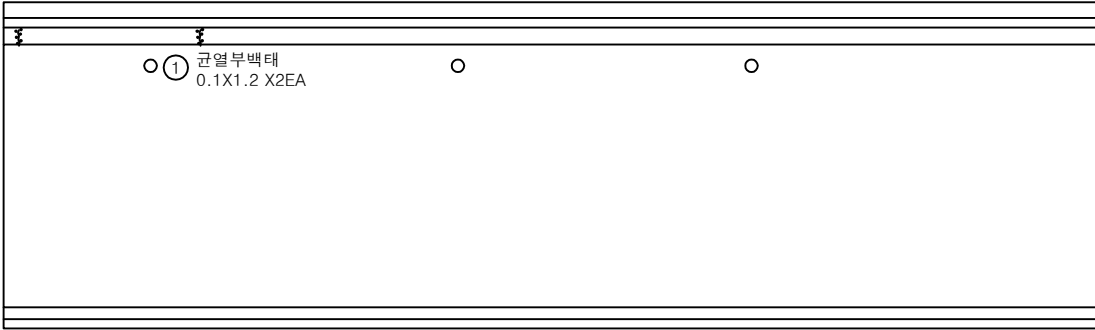
| 번호 | 구분 | 부재 | 손상내용 | 손상현황 | | | | | | 비 고 |
|---|---|---|---|---|---|---|---|---|---|---|
| 1 | 23하 | 방호벽 | 균열부백태 | | 0.1 | 1.2 | 0.24 | m <sup>2</sup> | 2 | |

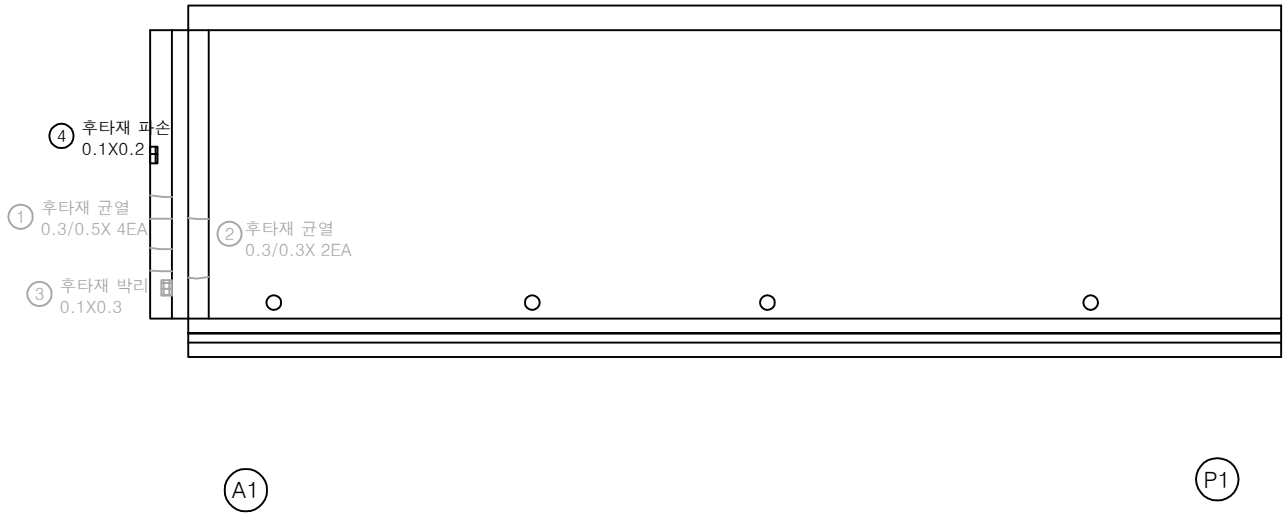
| 번호 | 구분 | 부재 | 손상내용 | 손상현황 | | | | | | 비 고 |
|---|---|---|---|---|---|---|---|---|---|---|
| 1 | 19하 | 신축이음 | 후타재 균열 | 0.3 | 0.5 | | 2.00 | m | 4 | 21하 보수 |
| 2 | 19하 | 신축이음 | 후타재 균열 | 0.3 | 0.3 | | 0.60 | m | 2 | 21하 보수 |

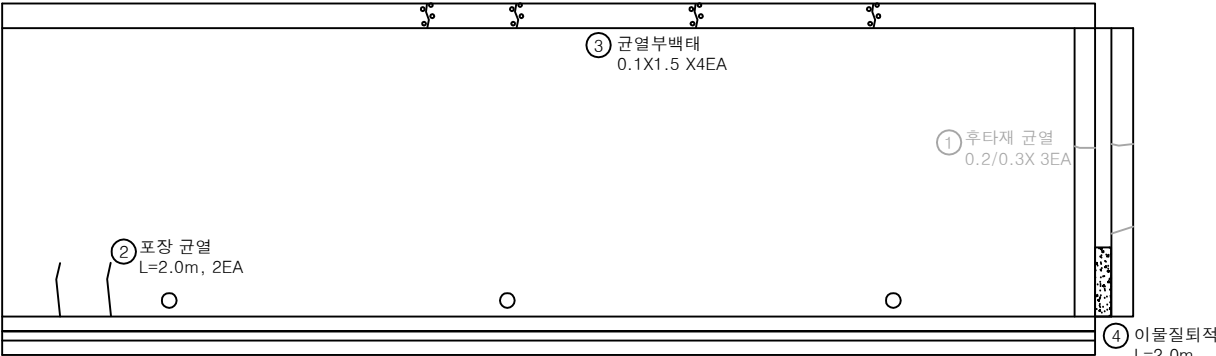
| 번호 | 구분 | 부재 | 손상내용 | 손상현황 | | | | | | 비 고 |
|---|---|---|---|---|---|---|---|---|---|---|
| 1 | 19하 | 신축이음 | 후타재 균열 | 0.2 | 0.3 | | 0.90 | m | 3 | 21#후타재 |
| 2 | 19하 | 교면포장 | 포장 균열 | | 2.0 | | 4.00 | m | 2 | |
| 3 | 23하 | 중분대 | 균열부백태 | | 0.1 | 1.5 | 0.60 | m | 4 | |

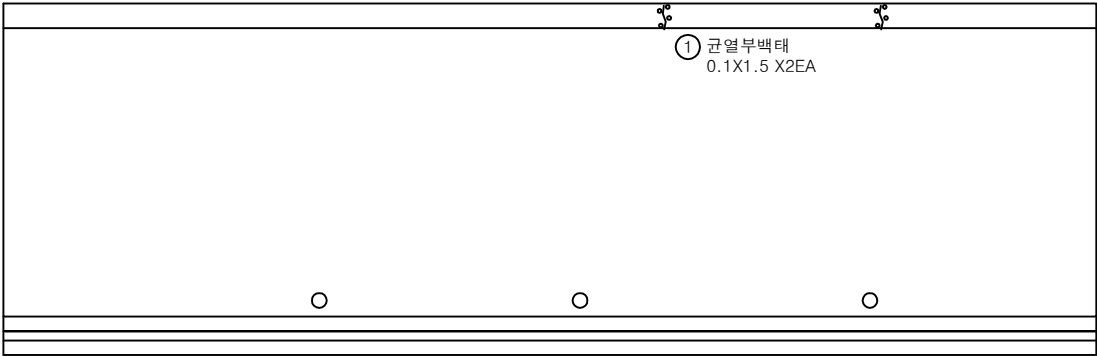
| 번호 | 구분 | 부재 | 손상내용 | 손상현황 | | | | | | 비 고 |
|---|---|---|---|---|---|---|---|---|---|---|
| 1 | 23하 | 중분대 | 균열부백태 | | 0.1 | 1.5 | 0.30 | ㎡ | 2 | |

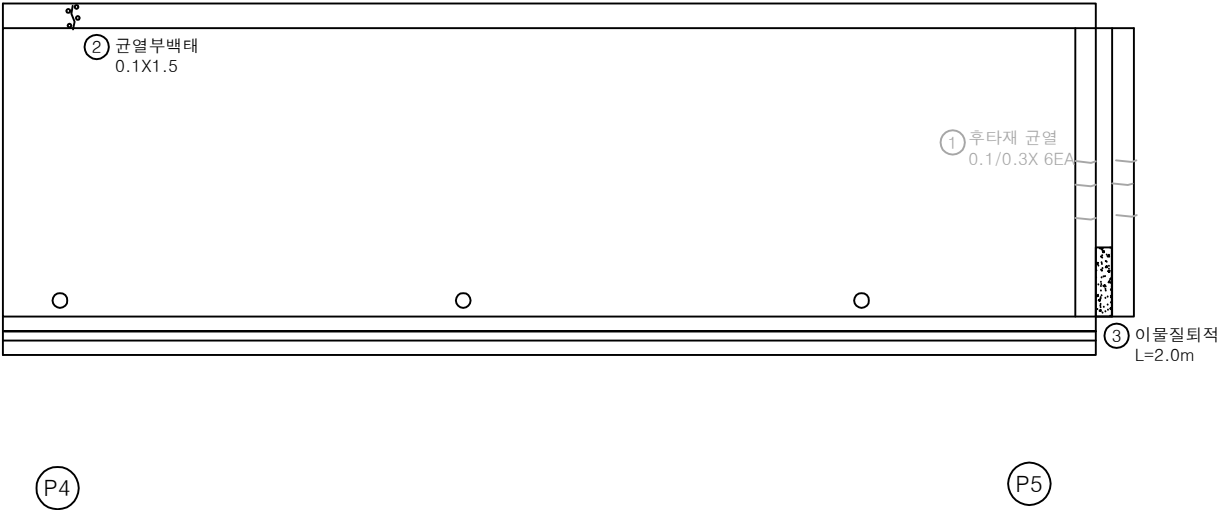
| 번호 | 구분 | 부재 | 손상내용 | 손상현황 | | | | | | 비 고 |
|---|---|---|---|---|---|---|---|---|---|---|
| 1 | 19하 | 신속이음 | 후타재 균열 | 0.1 | 0.3 | | 1.60 | m | 6 | 21후보수 |
| 2 | 23하 | 중분대 | 균열부백태 | | 0.1 | 1.5 | 0.15 | m <sup>2</sup> | 1 | |

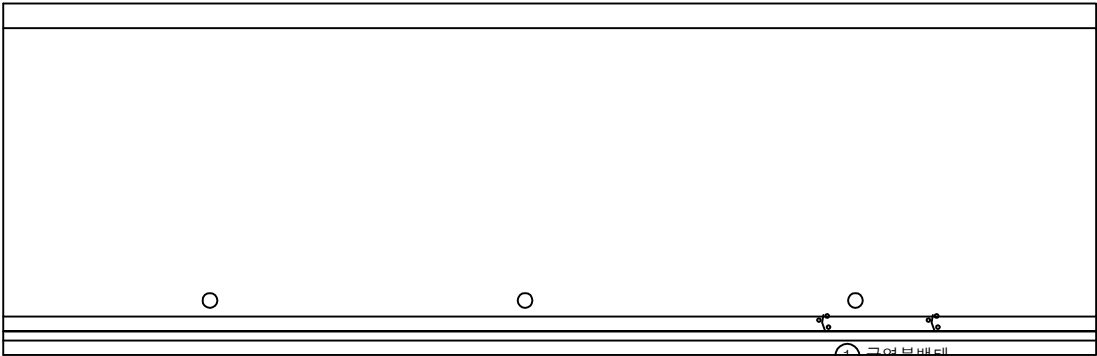
| 번호 | 구분 | 부재 | 손상내용 | 손상현황 | | | | | | 비 고 |
|---|---|---|---|---|---|---|---|---|---|---|
| 1 | 23하 | 방호벽 | 균열부백대 | | 0.1 | 1.2 | 0.24 | m | 2 | |

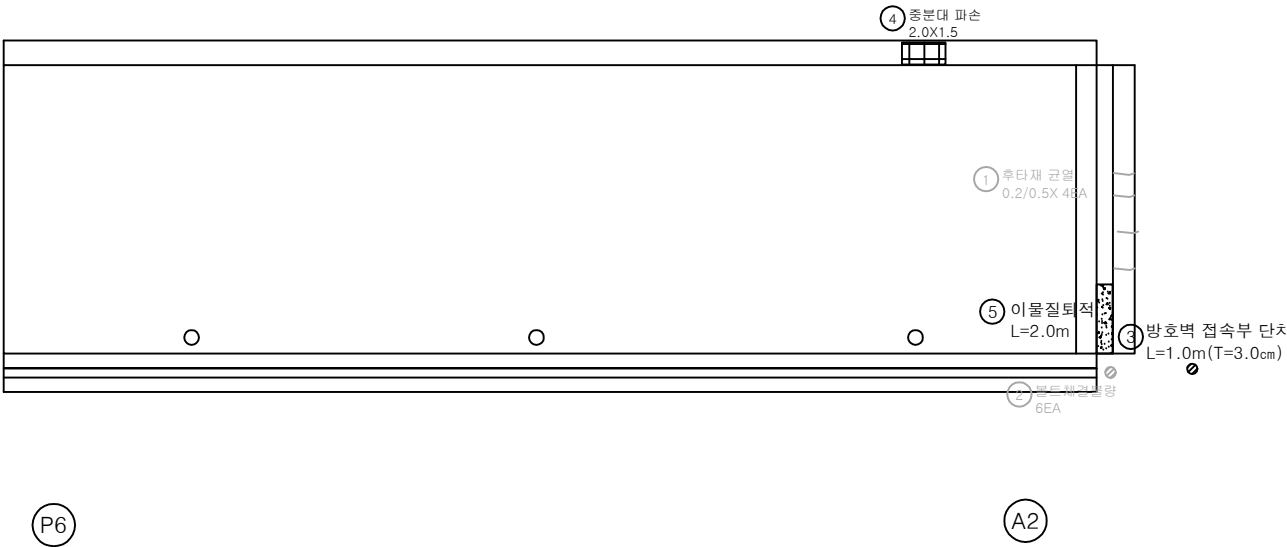
| 번호 | 구분 | 부재 | 손상내용 | 손상현황 | | | | | | 비 고 |
|---|---|---|---|---|---|---|---|---|---|---|
| 1 | 19하 | 신속이음 | 후타재 균열 | 0.2 | 0.5 | | 2.00 | m | 4 | 21% 보수 |

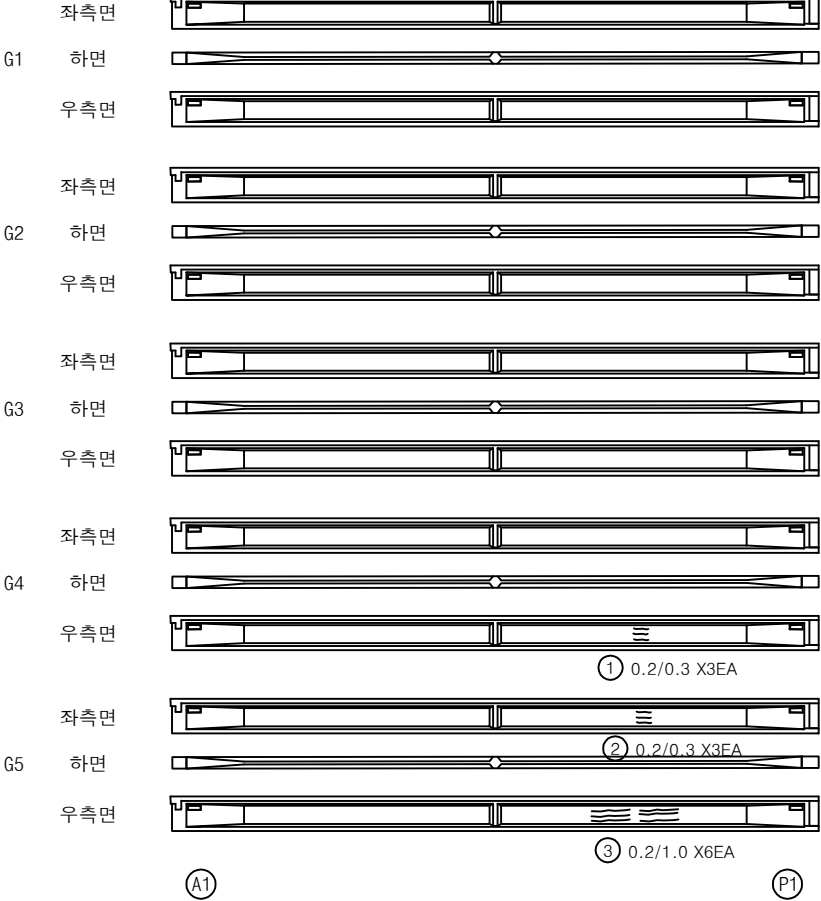
| 번호 | 구분 | 부재 | 손상내용 | 손상현황 | | | | | | 비 고 |
|---|---|---|---|---|---|---|---|---|---|---|
| 1 | 23하 | 거더 | 균열(0.3mm미만) | 0.2 | 0.3 | | 0.90 | m | 3 | |
| 2 | 23하 | 거더 | 균열(0.3mm미만) | 0.2 | 0.3 | | 0.90 | m | 3 | |
| 3 | 23하 | 거더 | 균열(0.3mm미만) | 0.2 | 1.0 | | 6.00 | m | 6 | |

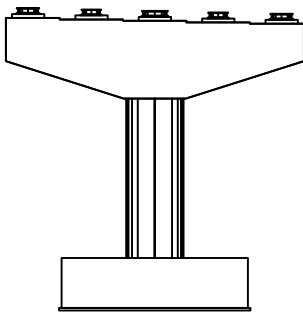
① 볼트 부식  
20EA
