상주영천고속도로 2024~2025년 시설물 안전점검 용역  
(2024년 하반기 정기안전점검)

# 외 관 조 사 망 도

금매교

2024.11

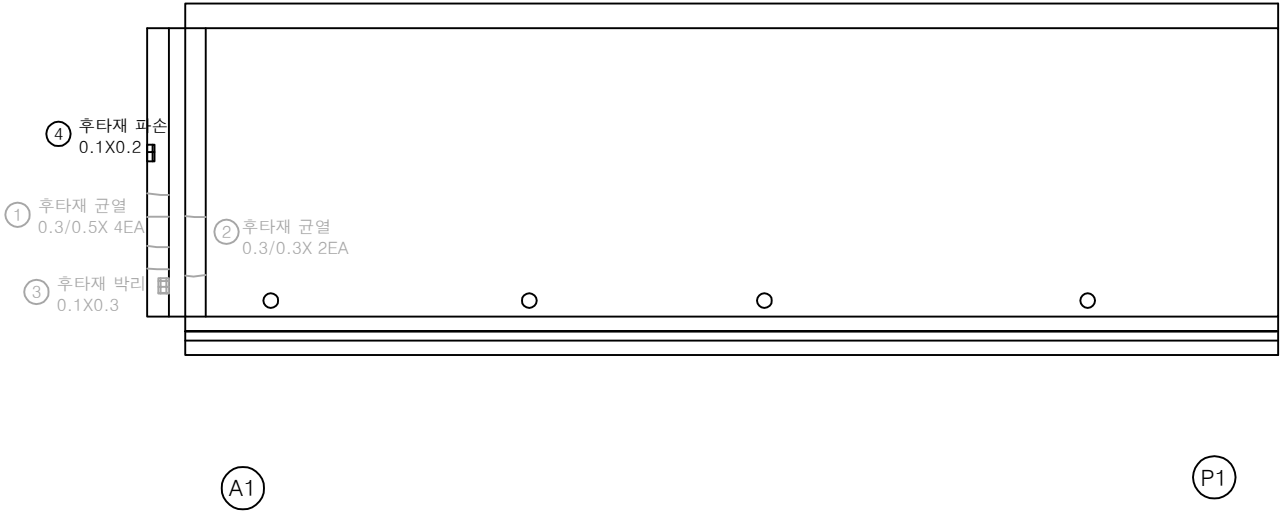
| 번호 | 구분 | 부재 | 손상내용 | 손상현황 | | | | | | 비 고 |
|---|---|---|---|---|---|---|---|---|---|---|
| 1 | 19하 | 신축이음 | 후타재 균열 | 0.3 | 0.5 | | 2.00 | m | 4 | 21하 보수 |
| 2 | 19하 | 신축이음 | 후타재 균열 | 0.3 | 0.3 | | 0.60 | m | 2 | 21하 보수 |

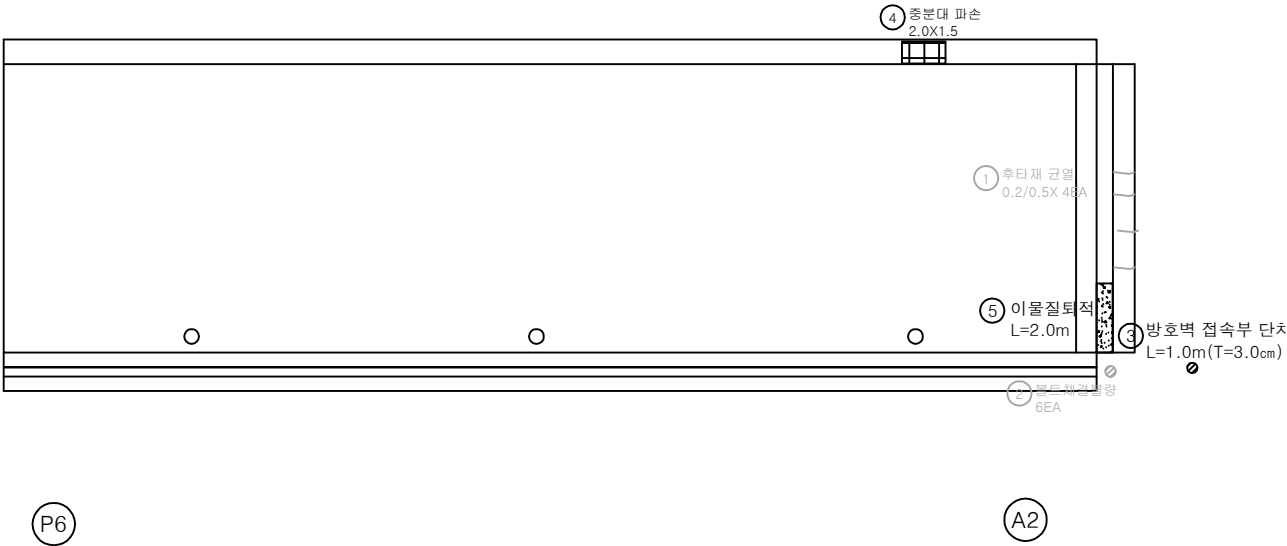
| 번호 | 구분 | 부재 | 손상내용 | 손상현황 | | | | | | 비 고 |
|---|---|---|---|---|---|---|---|---|---|---|
| 1 | 19하 | 신속이음 | 후타재 균열 | 0.2 | 0.5 | | 2.00 | m | 4 | 21% 보수 |

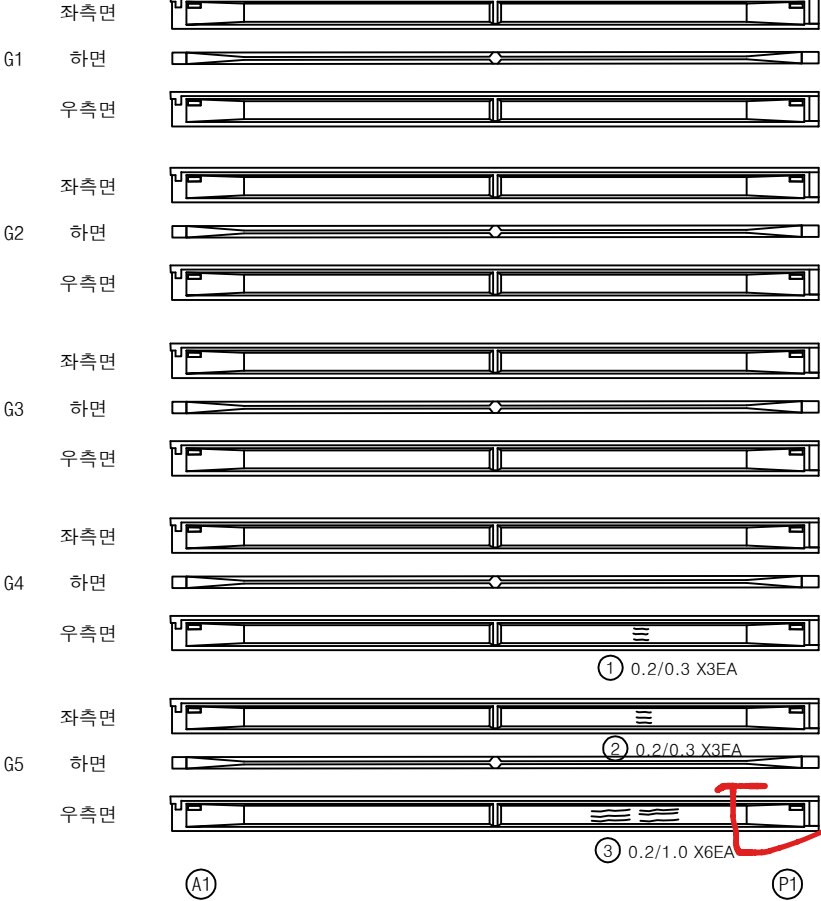
| 번호 | 구분 | 부재 | 손상내용 | 손상현황 | | | | | | 비고 |
|---|---|---|---|---|---|---|---|---|---|---|
| 1 | 23하 | 거더 | 균열(0.3mm미만) | 0.2 | 0.3 | | 0.90 | m | 3 | |
| 2 | 23하 | 거더 | 균열(0.3mm미만) | 0.2 | 0.3 | | 0.90 | m | 3 | |
| 3 | 23하 | 거더 | 균열(0.3mm미만) | 0.2 | 1.0 | | 6.00 | m | 6 | |

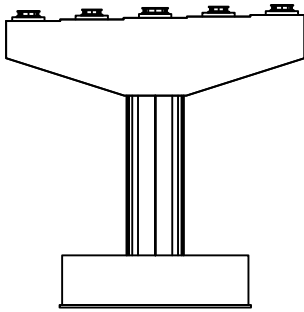
① 볼트 부식  
20EA

| 번호 | 구분 | 부재 | 손상내용 | 손상현황 | | | | | | 비고 |
|---|---|---|---|---|---|---|---|---|---|---|
| 1 | 19하 | 교량받침 | 볼트 부식 | | | | 20.00 | EA | 20 | |
