상주영천고속도로 2024~2025년 시설물 안전점검 용역  
(2024년 하반기 정기안전점검)

# 외 관 조 사 망 도

금매교

ID : 금매교 슬래브상면 S1(상주방향)

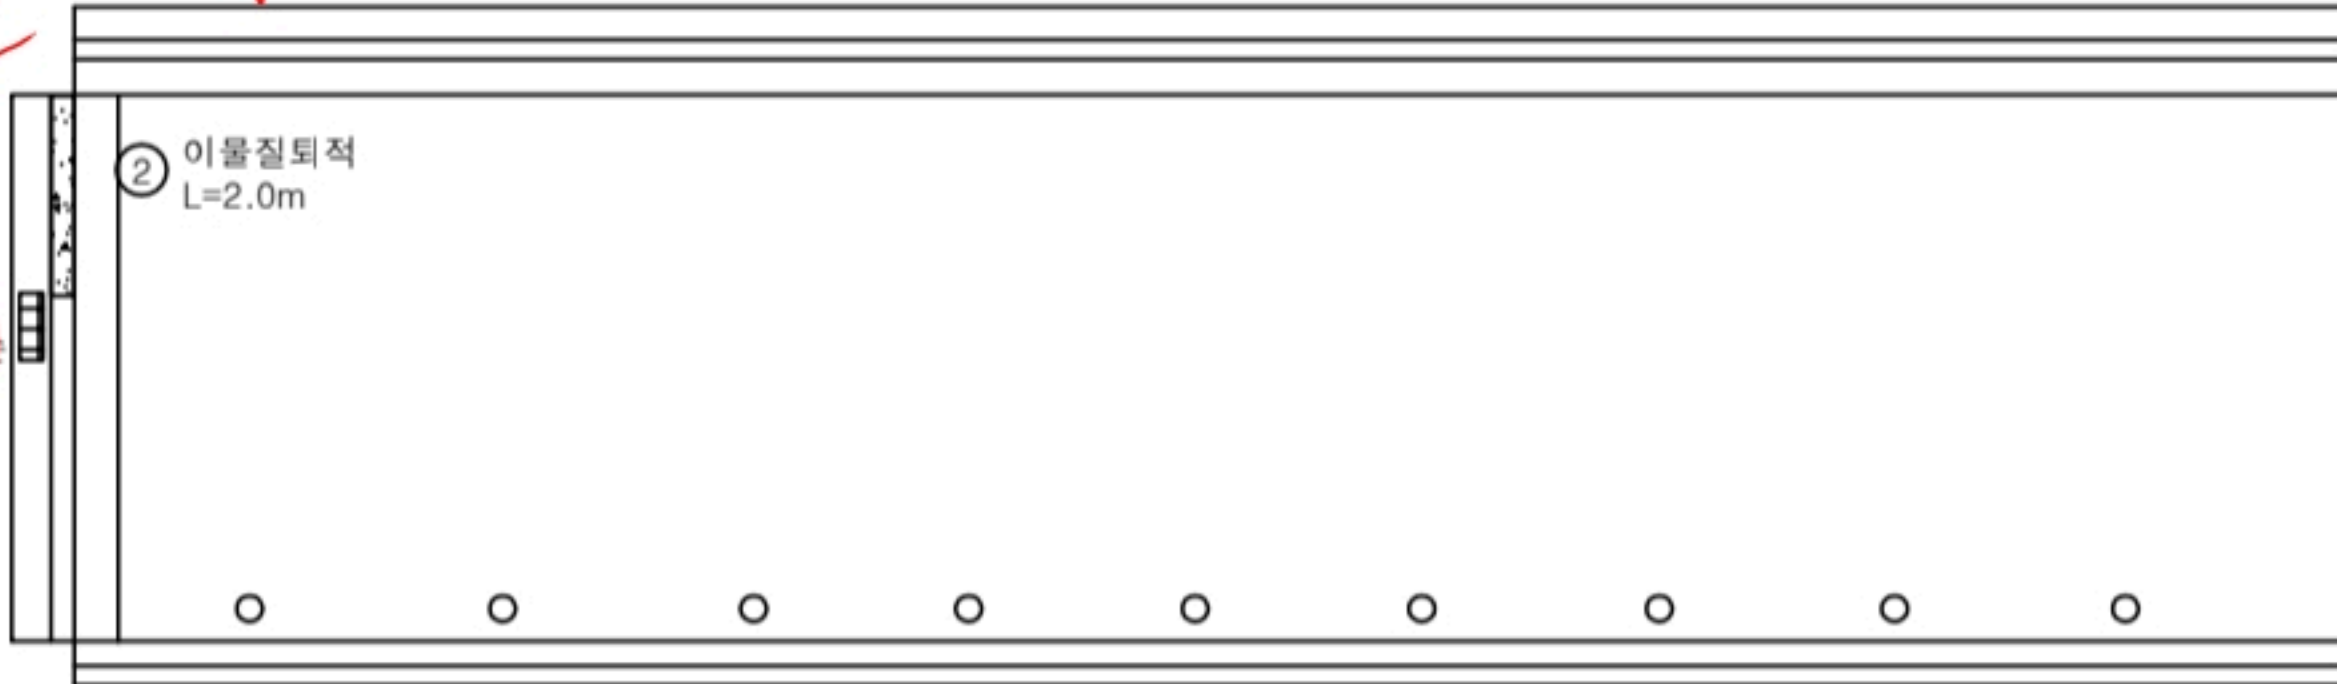
① 방호벽 접속부 파손  
0.1X0.3

② 이물질퇴적  
L=2.0m

③ 후타재 파손  
0.1X1.0

| 번호 | 구분 | 부재 | 손상내용 | 손상현황 | | | | | | 비고 |
|---|---|---|---|---|---|---|---|---|---|---|
| 1 | 19하 | 방호벽 | 방호벽 접속부 파손 | | 0.1 | 0.3 | 0.03 | m <sup>2</sup> | 1 | |
| 2 | 19하 | 신축이음 | 이물질퇴적 | | 2.0 | | 2.00 | m | 1 | |
| 3 | 23하 | 신축이음 | 후타재 파손 | | 0.1 | 1.0 | 0.10 | m <sup>2</sup> | 1 | |

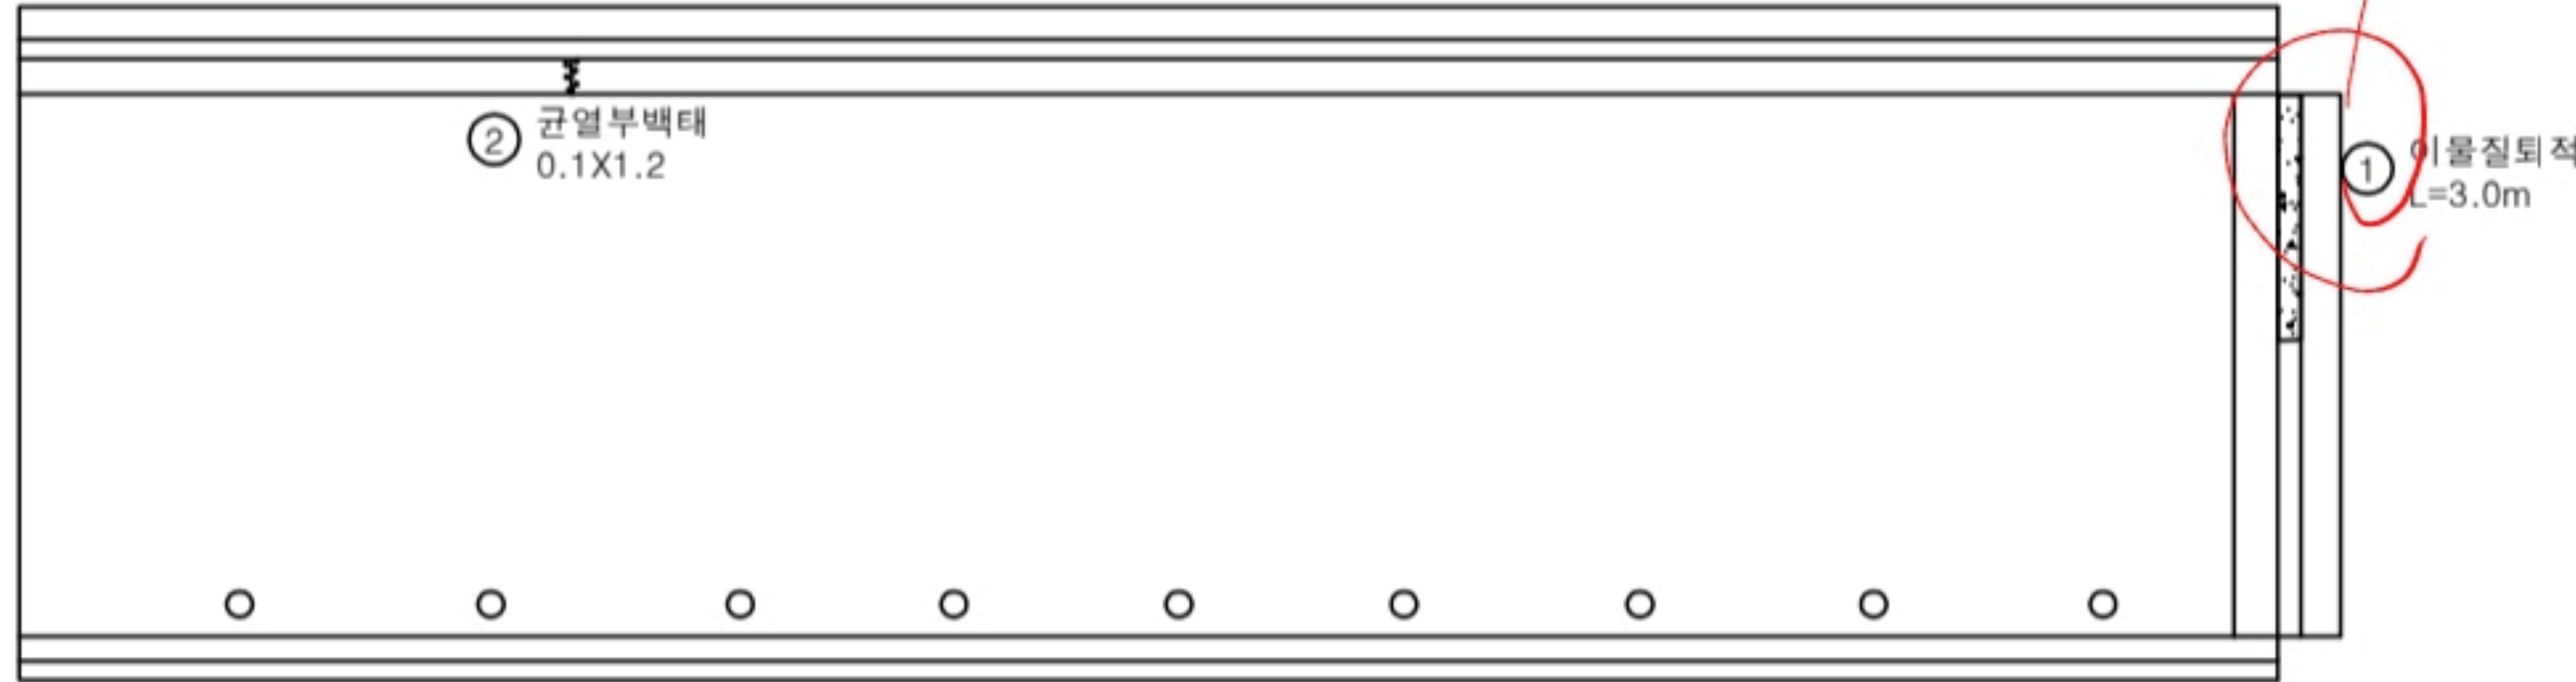
ID : 금매교 슬래브상면 S2(상주방향)

| 번호 | 구분 | 부재 | 손상내용 | 손상현황 | | | | | 비고 |
|---|---|---|---|---|---|---|---|---|---|
| 1 | 19하 | 신축이음 | 이물질퇴적 | | 3.0 | | 3.00 | m | 1 |
| 2 | 23하 | 방호벽 | 균열부백태 | | 0.1 | 1.2 | 0.12 | m² | 1 |

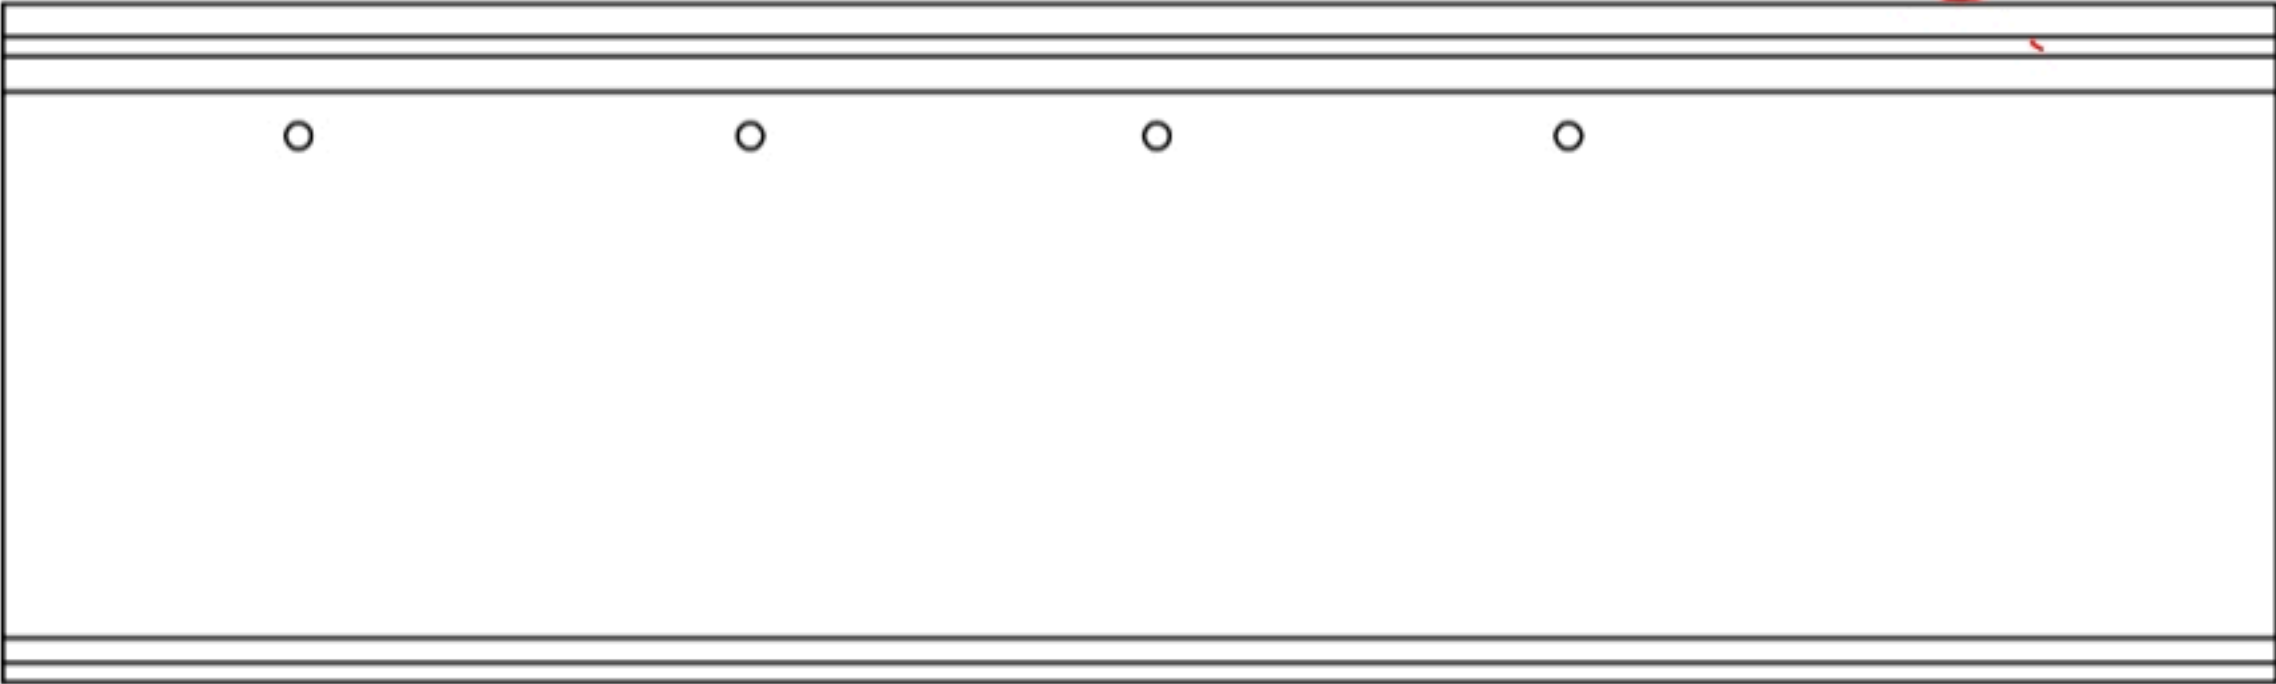
0.4x0.4.  
방음벽 파손.  
0.1x0.1  
068

| 번호 | 구분 | 부재 | 손상내용 | 손상현황 | | | | | | 비 고 |
|---|---|---|---|---|---|---|---|---|---|---|
| 1 | 19층 | 방음벽 | 방음벽 파손 | | 0.1 | 0.1 | 0.01 | m <sup>2</sup> | 1 | |

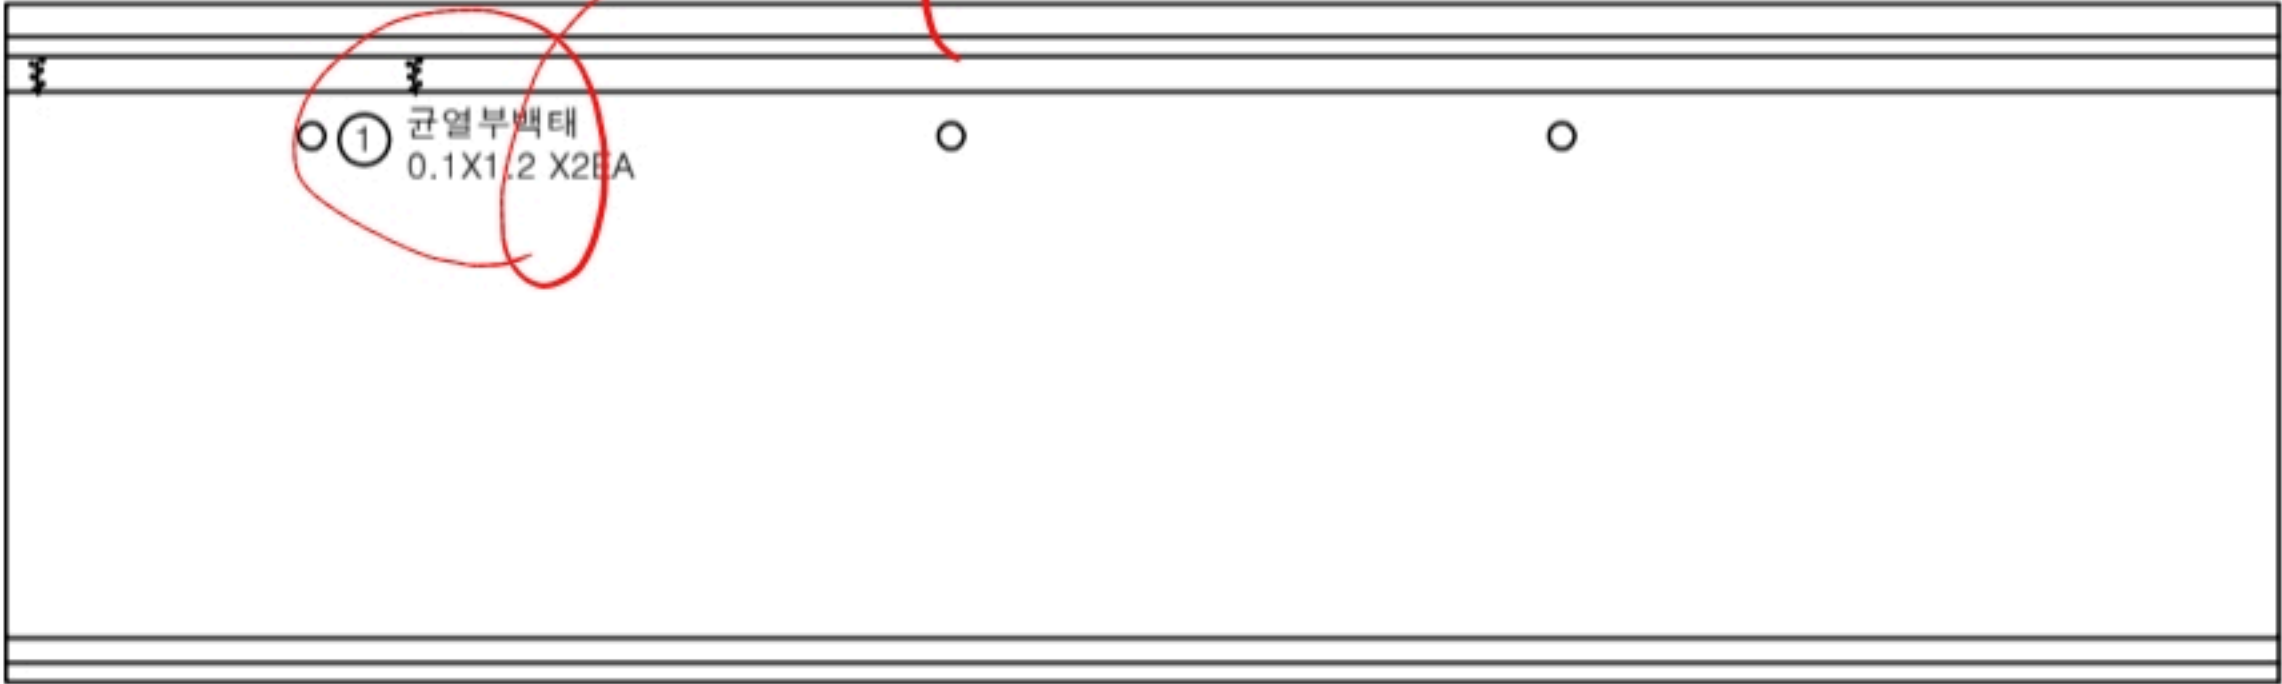
| 번호 | 구분 | 부재 | 손상내용 | 손상현황 | | | | | | 비고 |
|---|---|---|---|---|---|---|---|---|---|---|
| 1 | 23하 | 방호벽 | 균열부백태 | | 0.1 | 1.2 | 0.24 | m <sup>2</sup> | 2 | |

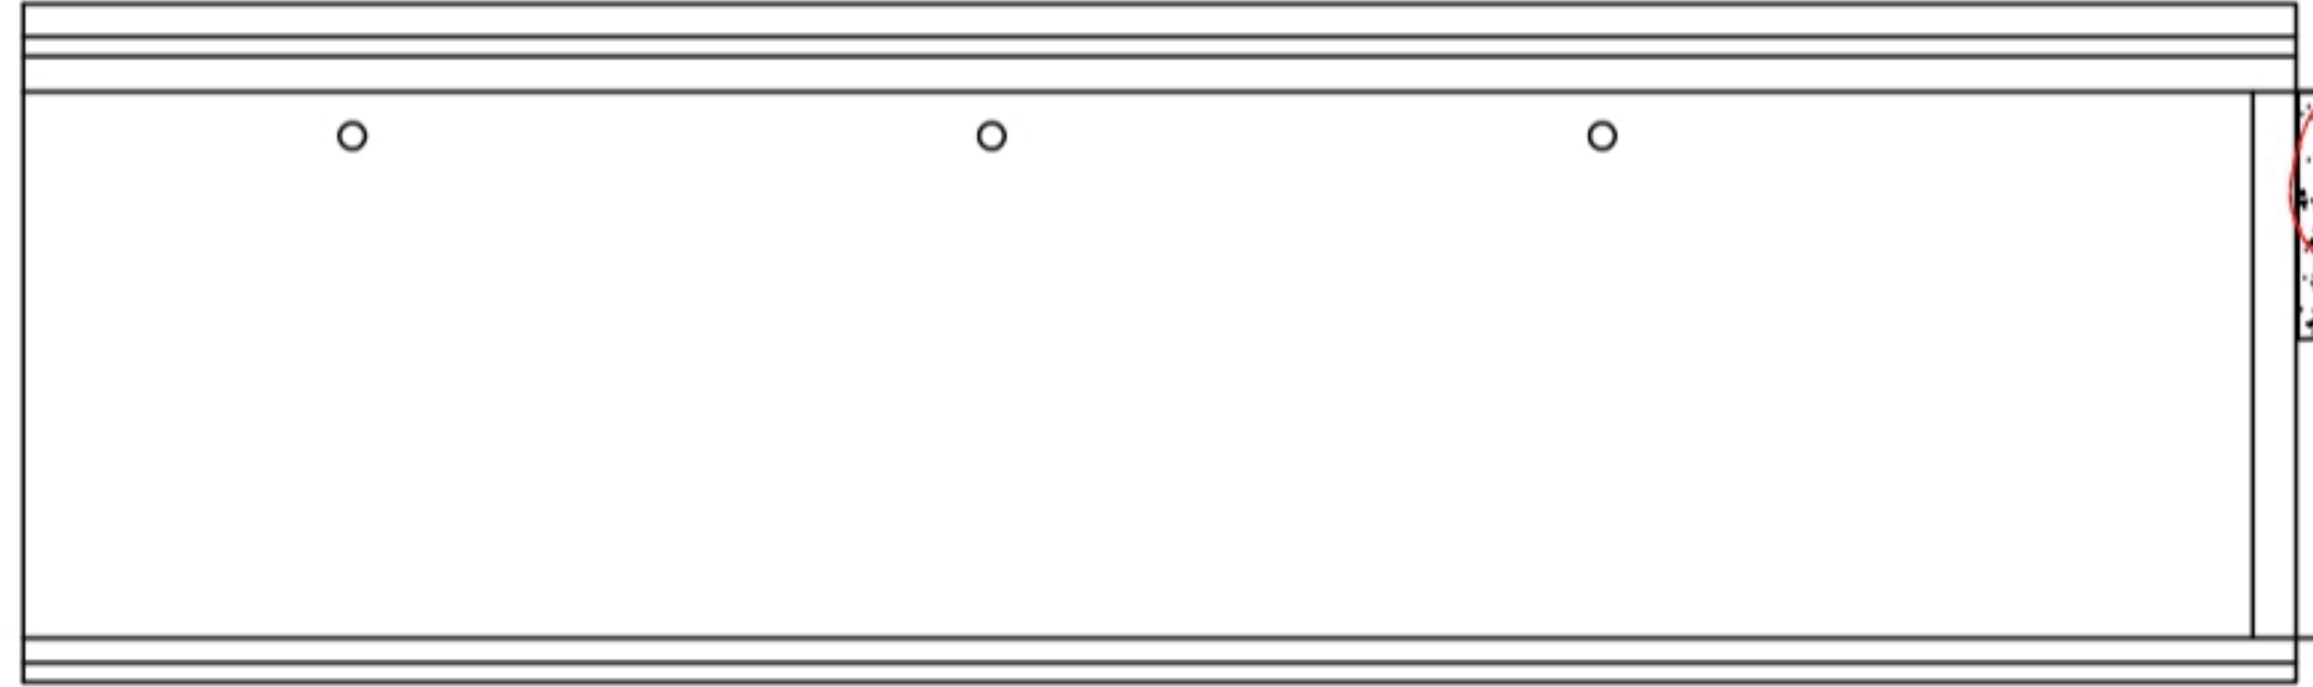
ID : 금매교 슬래브상면 S5(상주방향)

| 번호 | 구분 | 부재 | 손상내용 | 손상현황 | | | | | | 비고 |
|---|---|---|---|---|---|---|---|---|---|---|
| 1 | 19하 | 신축이음 | 이물질퇴적 | | 3.0 | | 3.00 | m | 1 | |

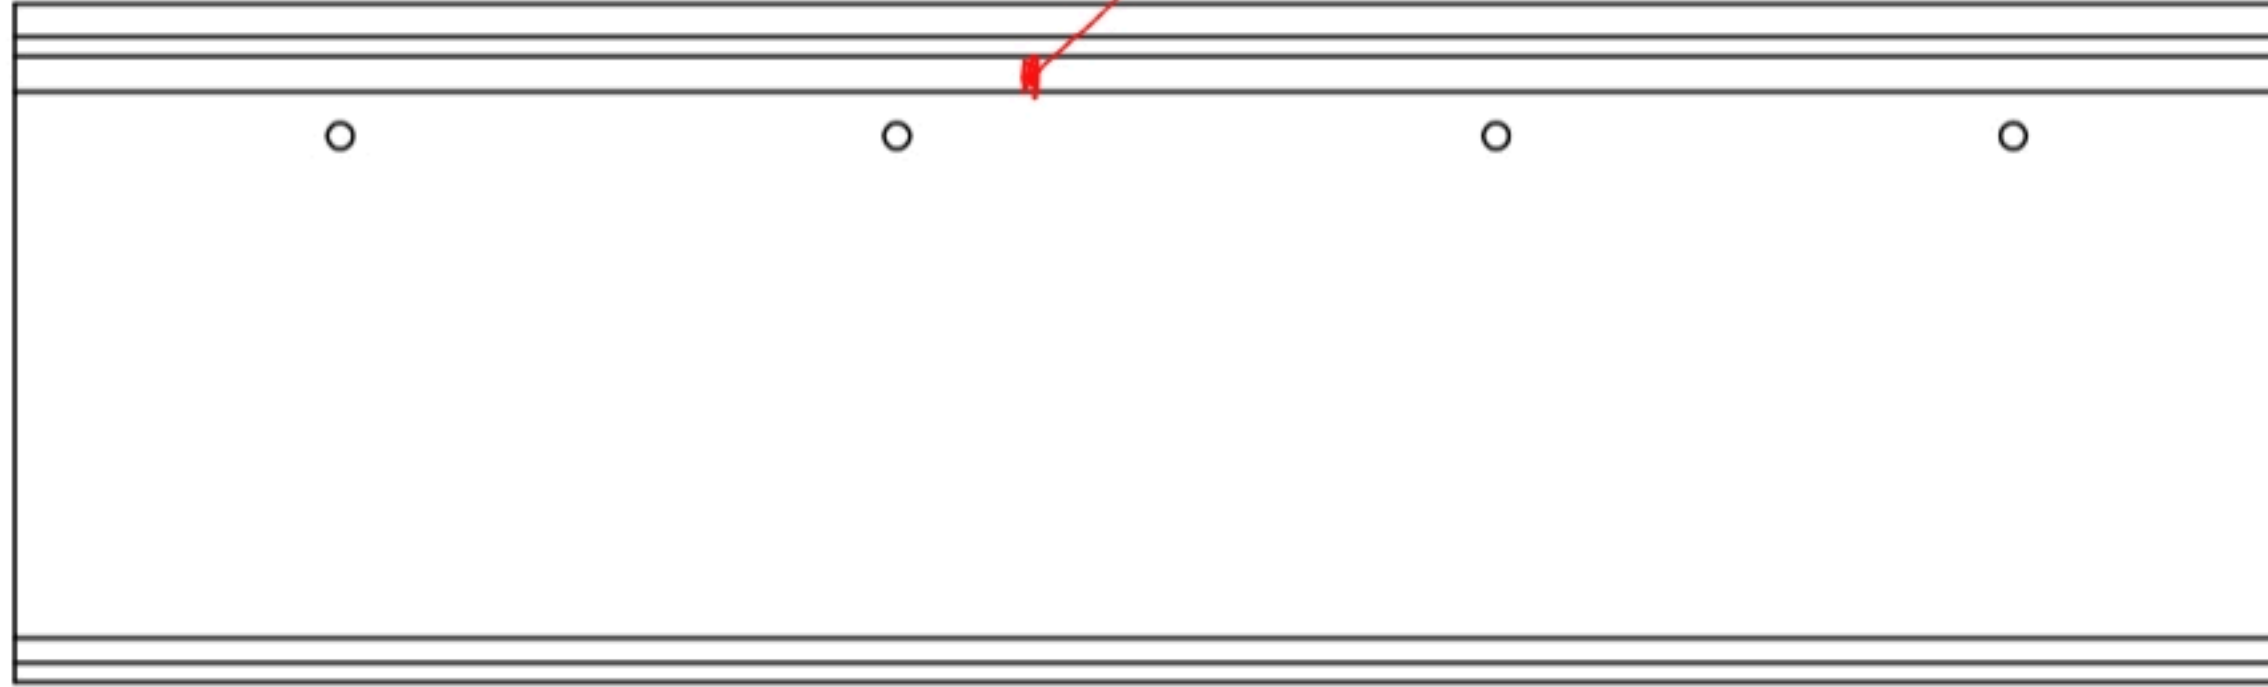
ID : 금매교 슬래브상면 S6(상주방향)

0.2X1.0  
공인목매대

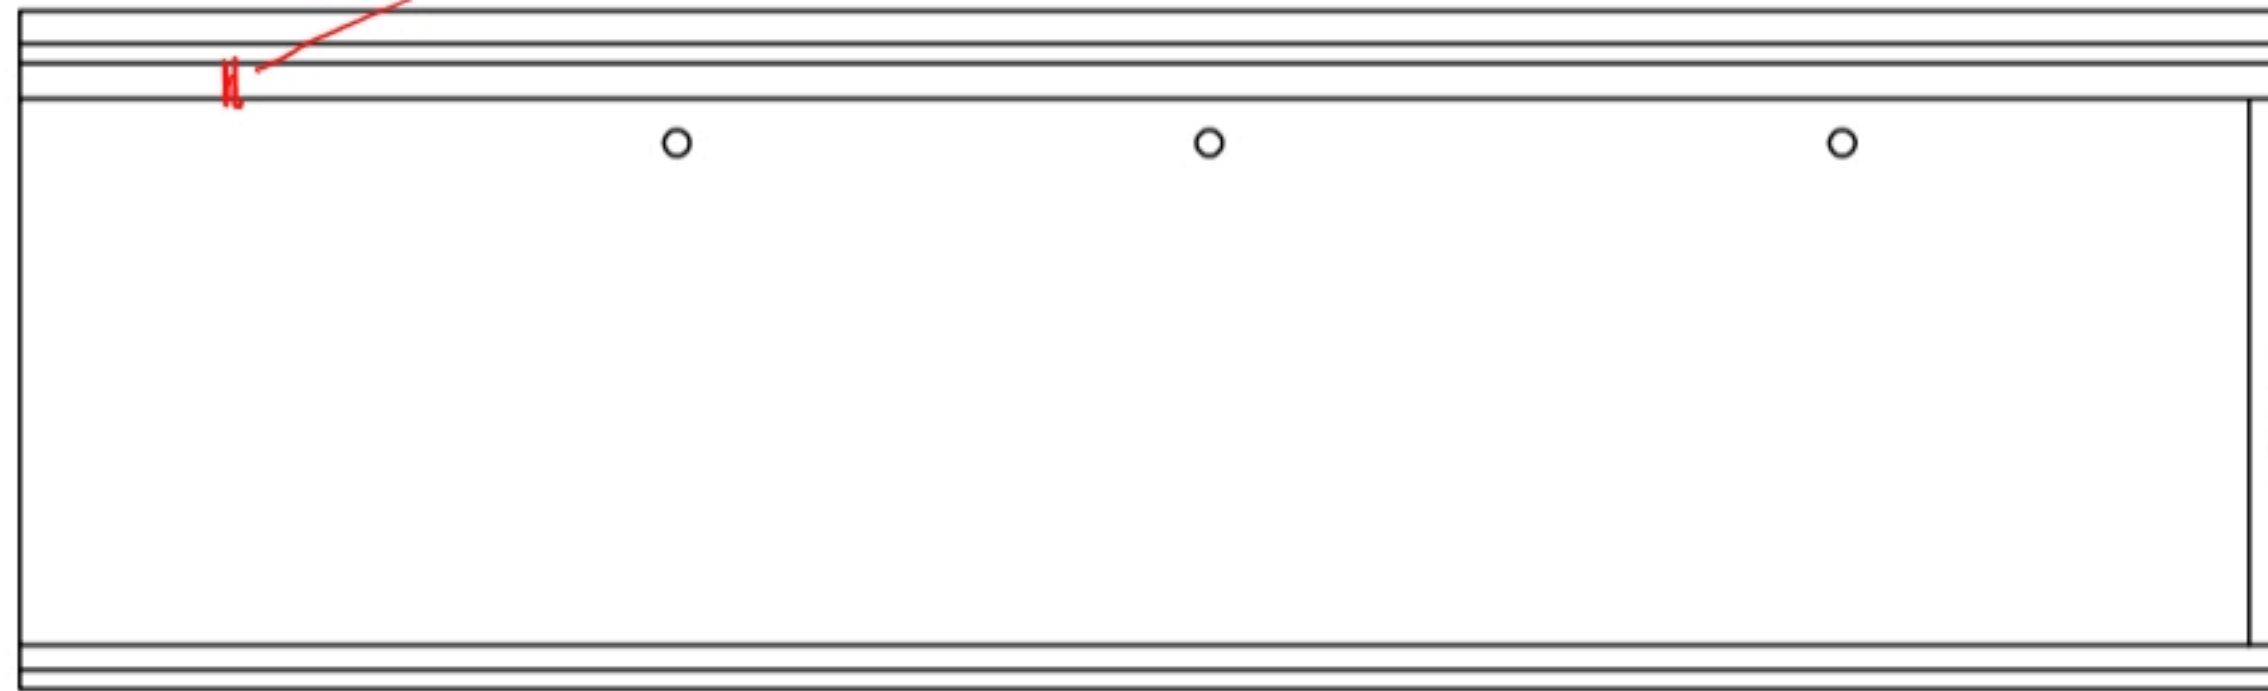
| 번호 | 구분 | 부재 | 손상내용 | 손상현황 | | | | | | 비고 |
|---|---|---|---|---|---|---|---|---|---|---|
| 1 | 19하 | 신축이음 | 이물질퇴적 | | 1.0 | | 1.00 | m | 1 | |
| 2 | 23하 | 신축이음 | 후타재 보수부 파손 | | 0.2 | 0.1 | 0.02 | m² | 1 | |
