상주영천고속도로 2024~2025년 시설물 안전점검 용역  
(2024년 하반기 정기안전점검)

# 외 관 조 사 망 도

금매교

ID : 금매교 슬래브상면 S1(영천방향)

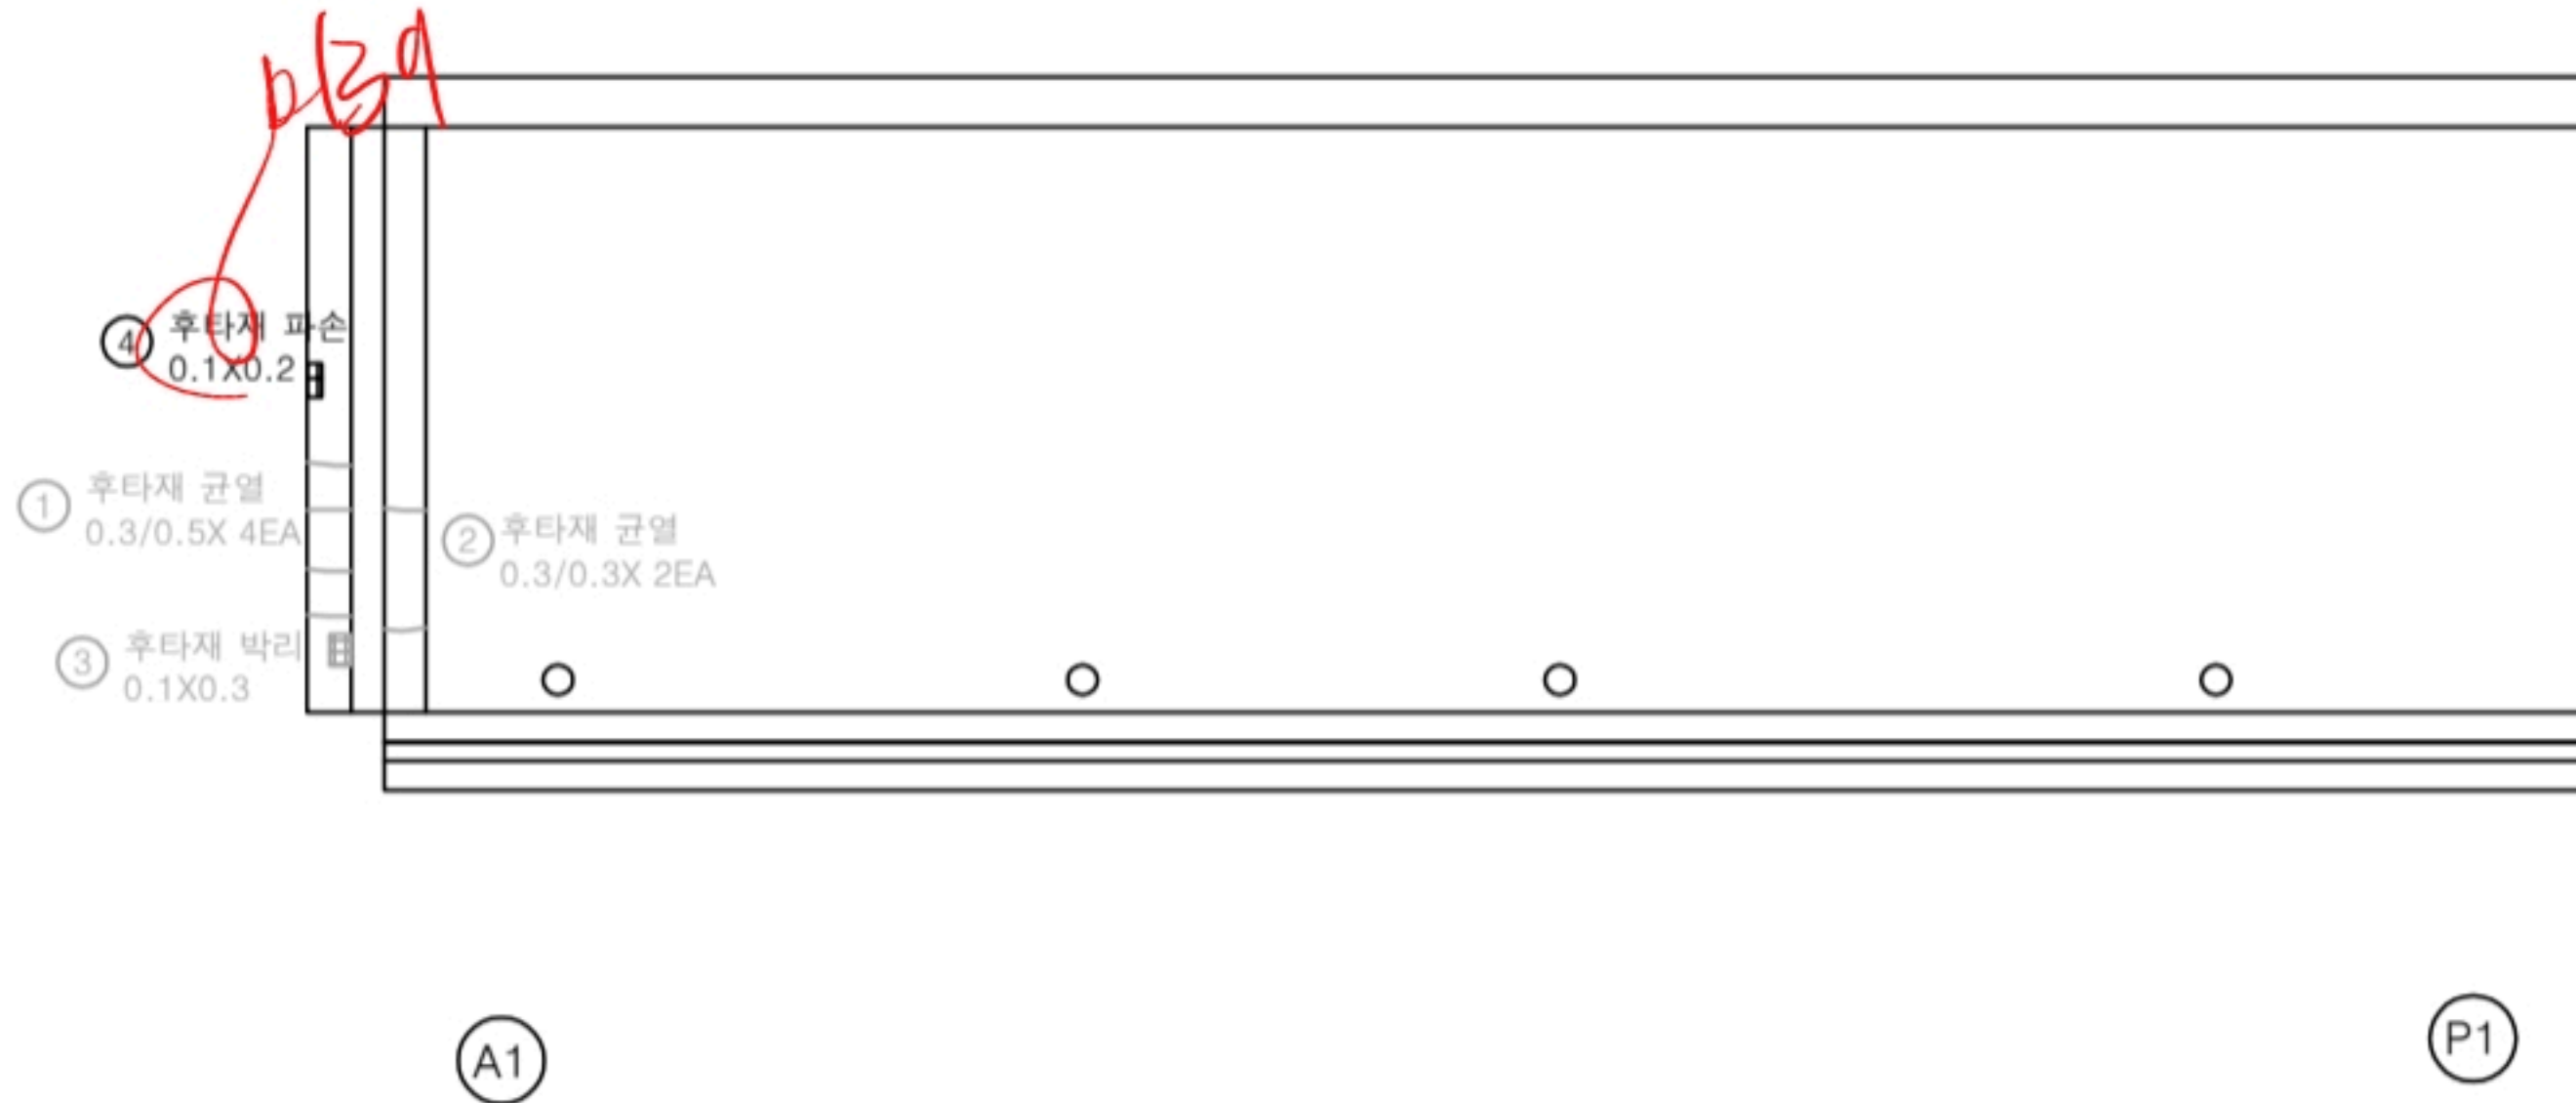
| 번호 | 구분 | 부재 | 손상내용 | 손상현황 | | | | | | 비고 |
|---|---|---|---|---|---|---|---|---|---|---|
| 1 | 19층 | 신축이음 | 후타재 균열 | 0.3 | 0.5 | | 2.00 | m | 4 | 21'경 보수 |
| 2 | 19층 | 신축이음 | 후타재 균열 | 0.3 | 0.3 | | 0.60 | m | 2 | 21'경 보수 |
| 3 | 19층 | 신축이음 | 후타재 박리 | | 0.1 | 0.3 | 0.03 | m² | 1 | 21'경 보수 |
| 4 | 23층 | 신축이음 | 후타재 파손 | | 0.1 | 0.2 | 0.02 | m² | 1 | |

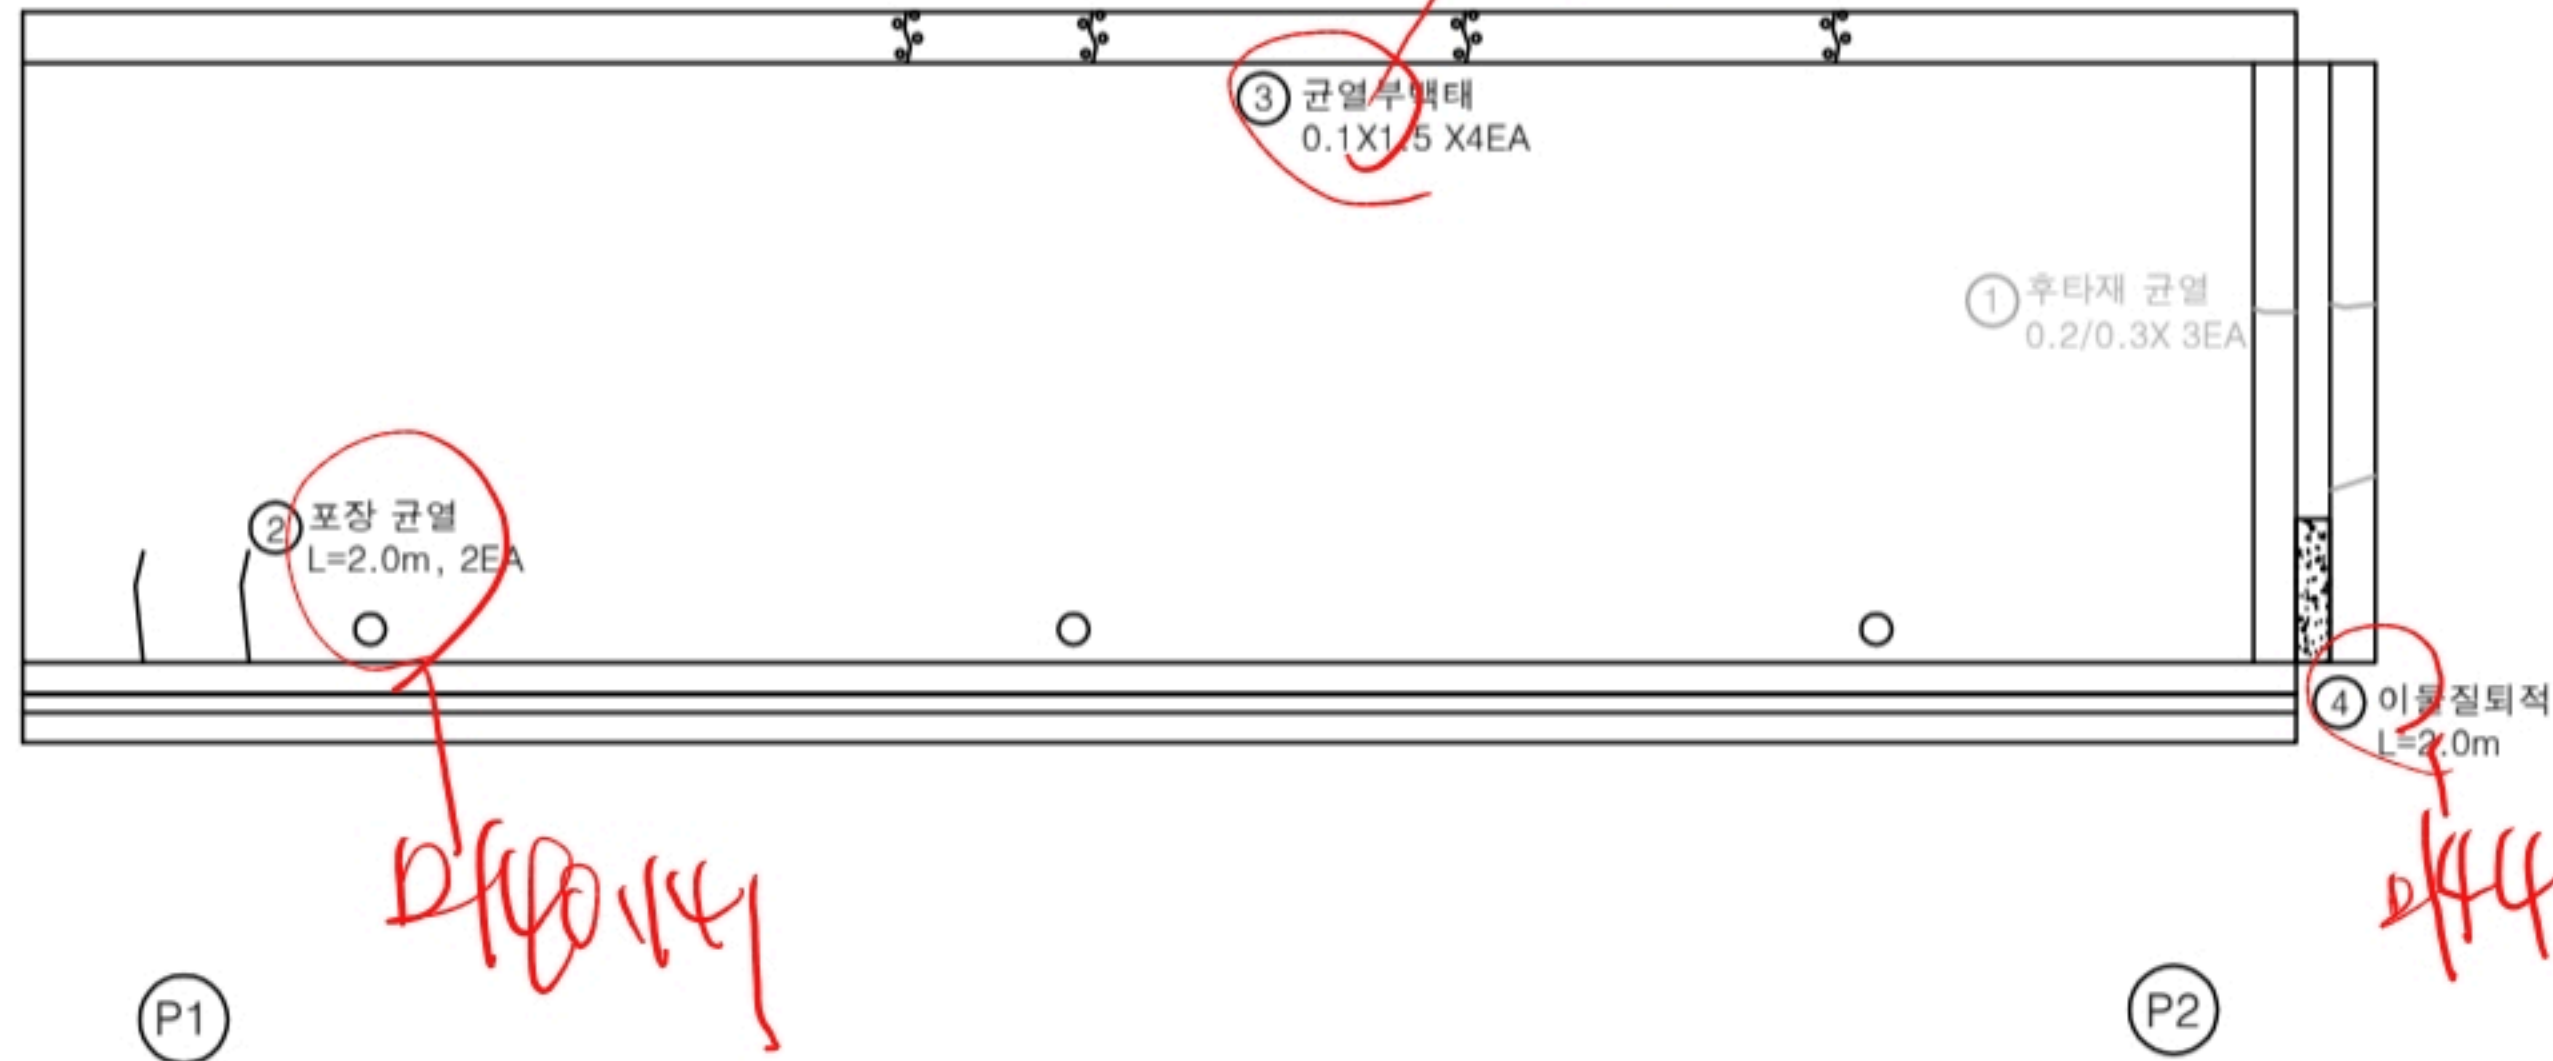
| 번호 | 구분 | 부재 | 손상내용 | 손상현황 | | | | | | 비고 |
|---|---|---|---|---|---|---|---|---|---|---|
| 1 | 19하 | 신축이음 | 후타재 균열 | 0.2 | 0.3 | | 0.90 | m | 3 | 21'에 보습 |
| 2 | 19하 | 교면포장 | 포장 균열 | | 2.0 | | 4.00 | m | 2 | |
| 3 | 23하 | 종분대 | 균열부백태 | | 0.1 | 1.5 | 0.60 | m <sup>2</sup> | 4 | |
| 4 | 23하 | 신축이음 | 이물질퇴적 | | 2.0 | | 2.00 | m | 1 | |

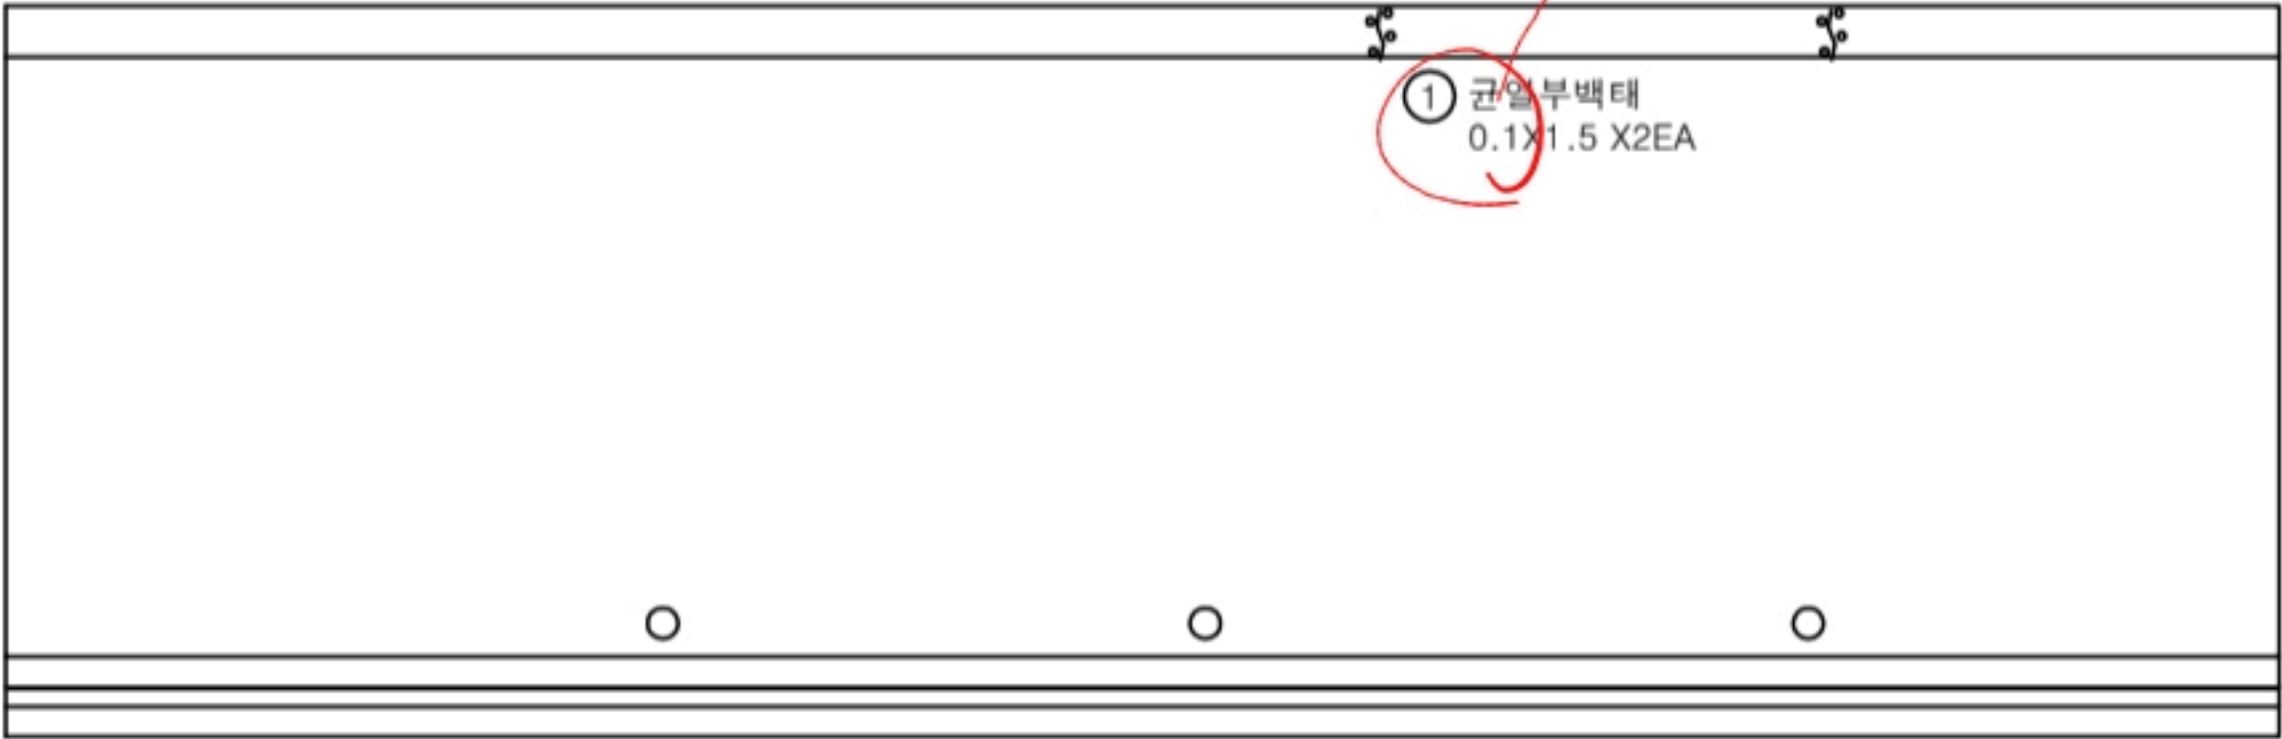
| 번호 | 구분 | 부재 | 손상내용 | 손상현황 | | | | | | 비 고 |
|---|---|---|---|---|---|---|---|---|---|---|
| 1 | 23하 | 중분대 | 균열부백태 | | 0.1 | 1.5 | 0.30 | ㎡ | 2 | |

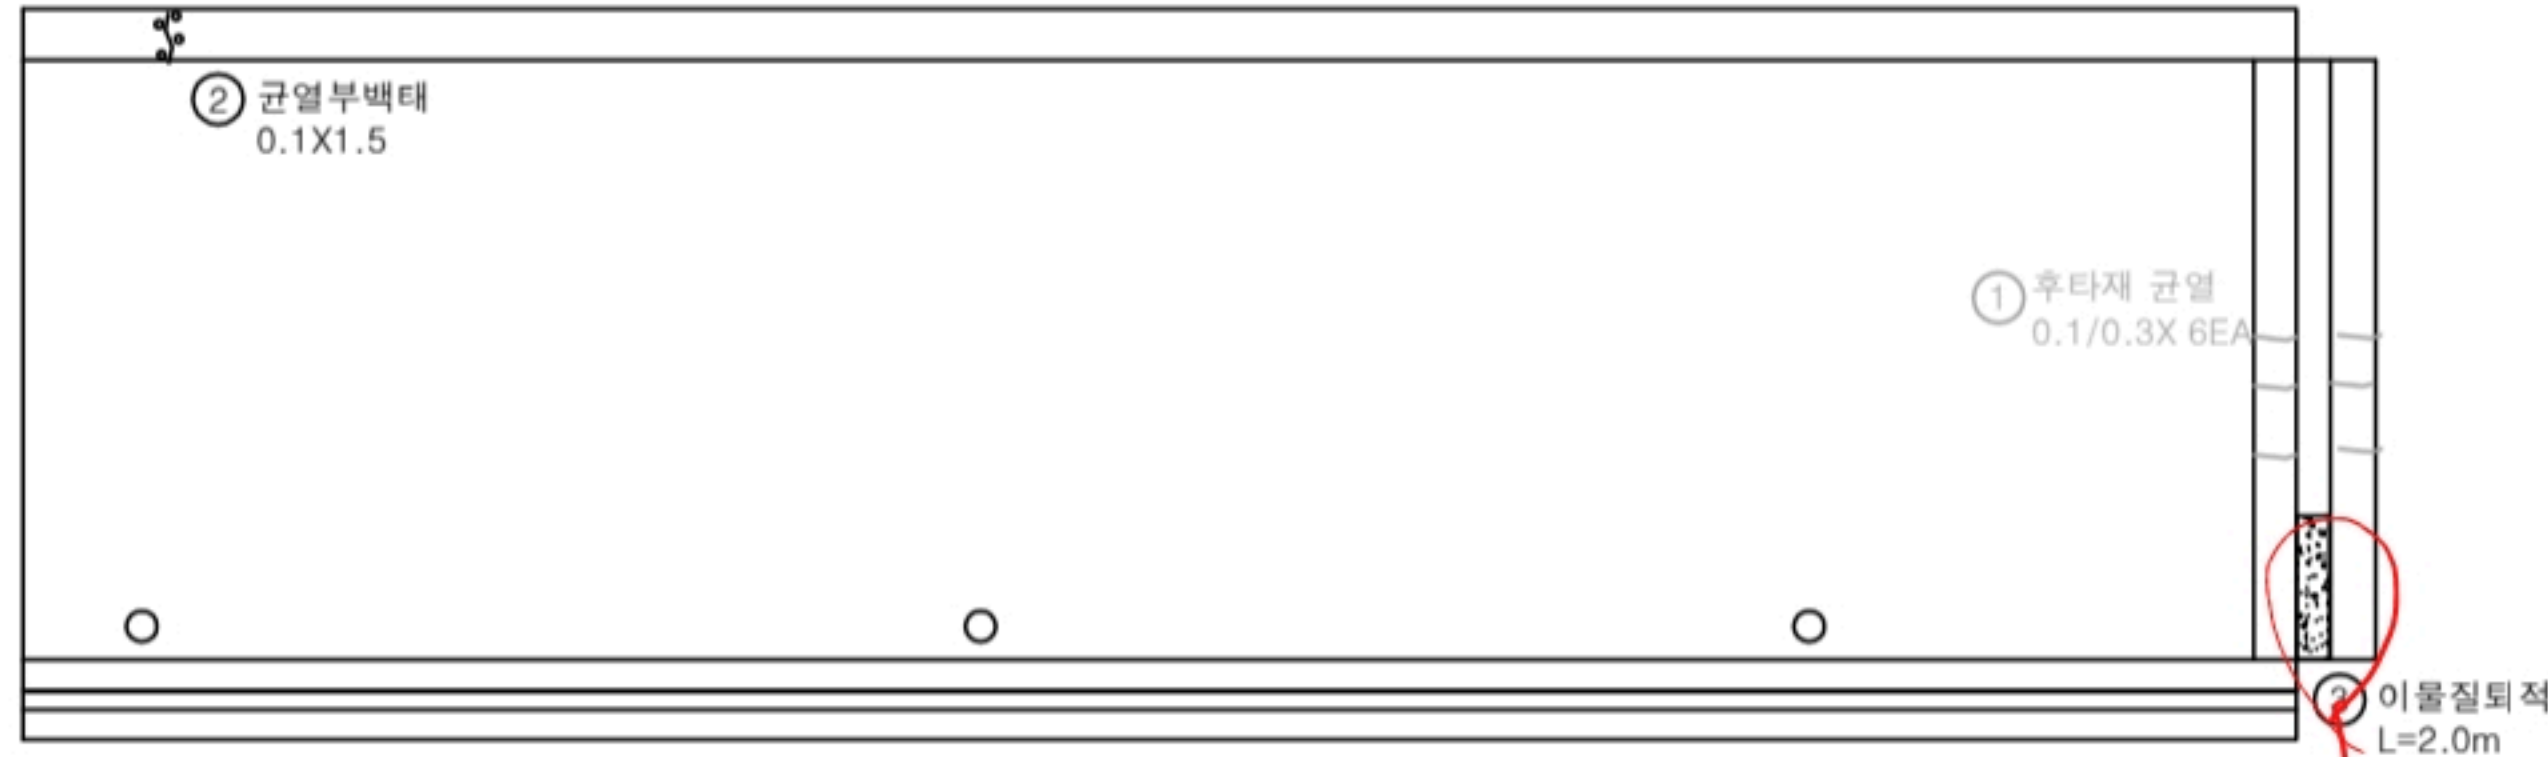
ID : 금매교 슬래브상면 S5(영천방향)

| 번호 | 구분 | 부재 | 손상내용 | 손상현황 | | | | | | 비고 |
|---|---|---|---|---|---|---|---|---|---|---|
| 1 | 19하 | 신축이음 | 후타재 균열 | 0.1 | 0.3 | | 1.80 | m | 6 | 21'와 보수 |
| 2 | 23하 | 중문대 | 균열부백태 | | 0.1 | 1.5 | 0.15 | m² | 1 | |
| 3 | 23하 | 신축이음 | 이물질퇴적 | | 2.0 | | 2.00 | m | 1 | |

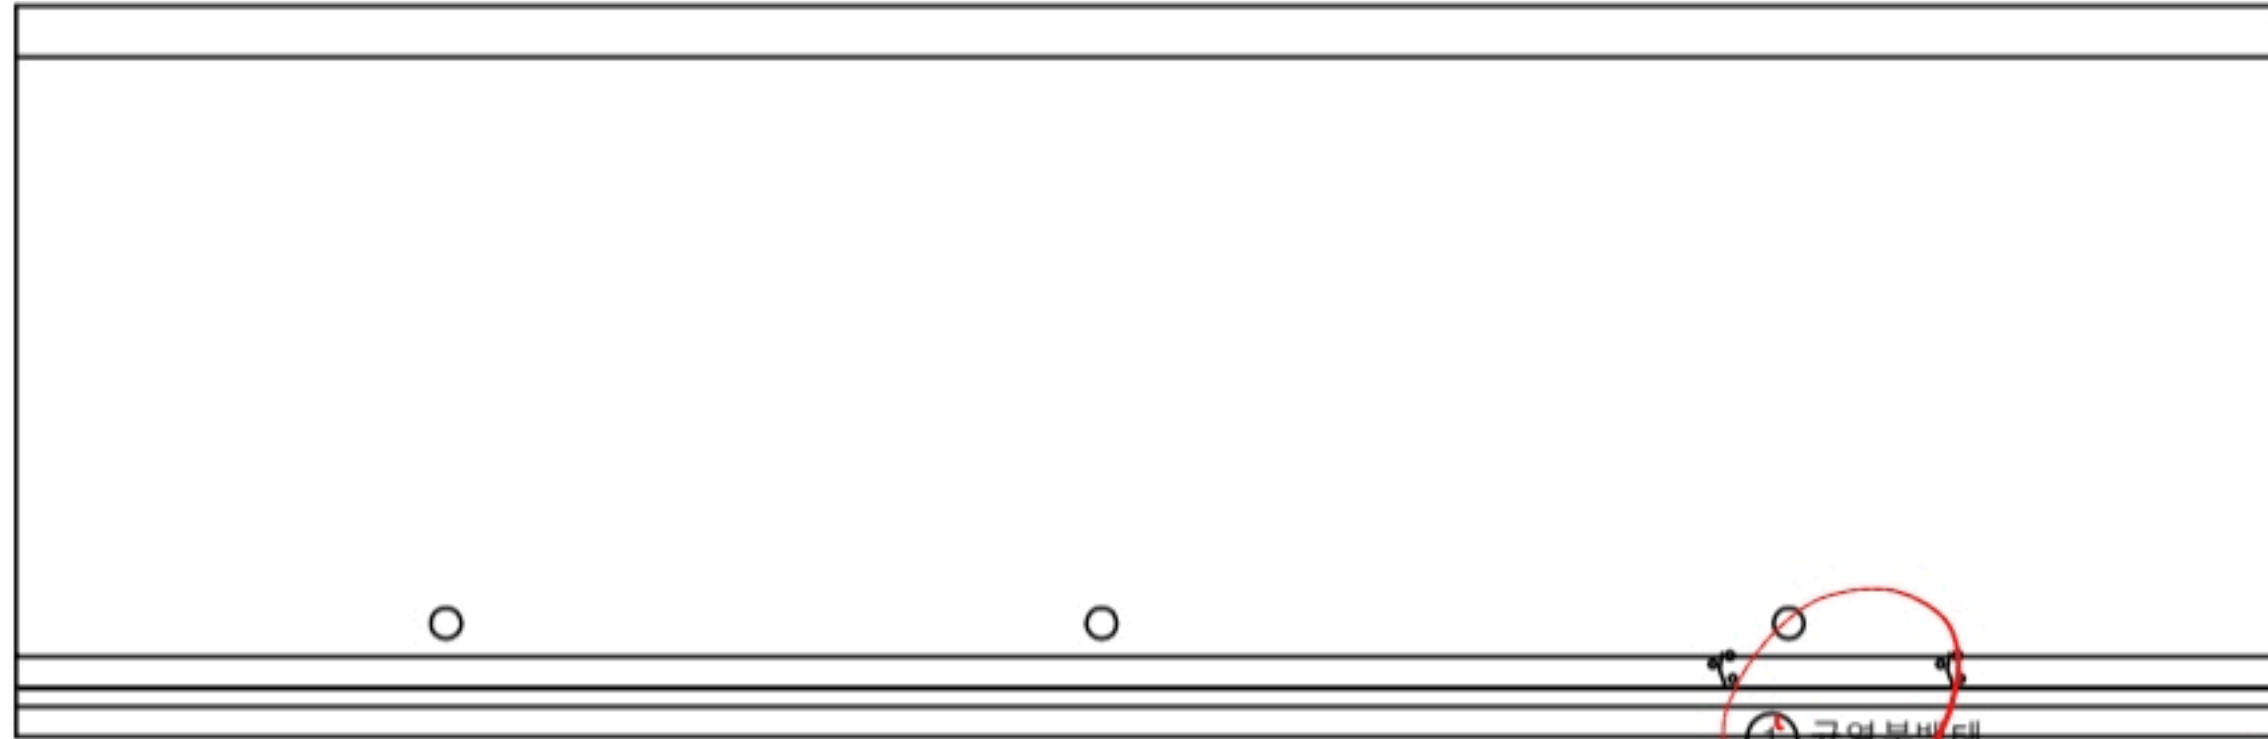
ID : 금매교 슬래브상면 S6(영천방향)

| 번호 | 구분 | 부재 | 손상내용 | 손상현황 | | | | | | 비 고 |
|---|---|---|---|---|---|---|---|---|---|---|
| 1 | 23하 | 방호벽 | 균열부백태 | | 0.1 | 1.2 | 0.24 | m² | 2 | |

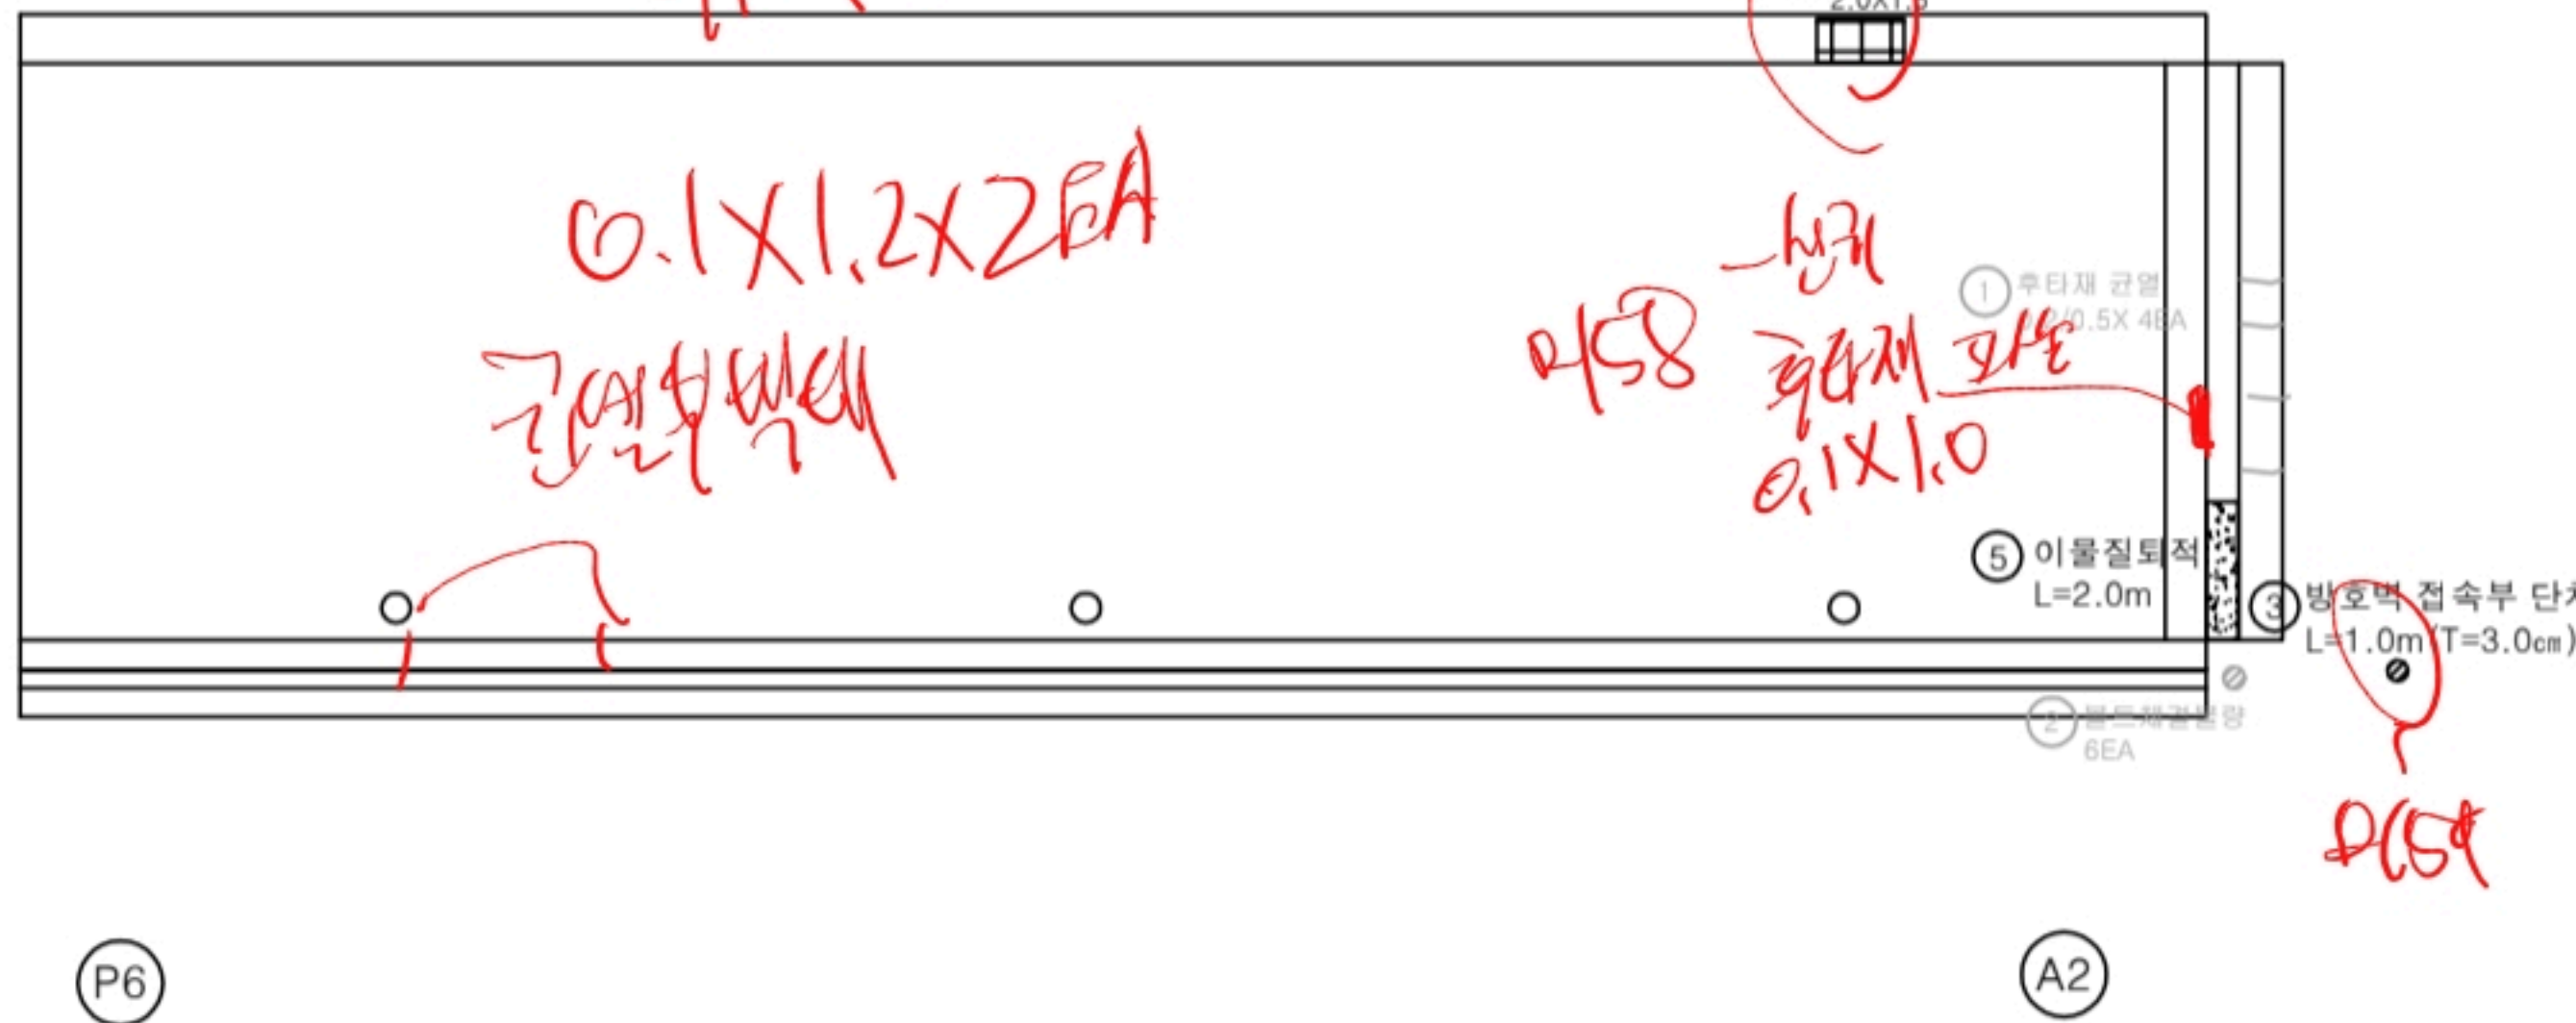
| 번호 | 구분 | 부재 | 손상내용 | 손상현황 | | | | | | 비고 |
|---|---|---|---|---|---|---|---|---|---|---|
| 1 | 19하 | 신축이음 | 후타재 균열 | 0.2 | 0.5 | | 2.00 | m | 4 | 21'영 보수 |
| 2 | 19하 | 신축이음 | 볼트 체결불량 | | | | 6.00 | EA | 6 | 21'영 보수 |
| 3 | 19하 | 방호벽 | 방호벽 접속부 단차 | | 1.0 | | 1.00 | m | 1 | (T=3.0cm) |
| 4 | 23하 | 중분대 | 중분대 파손 | | 2.0 | 1.5 | 3.00 | m <sup>2</sup> | 1 | |
| 5 | 23하 | 신축이음 | 이물침투적 | | 2.0 | | 2.00 | m | 1 | |
