상주영천고속도로 2024~2025년 시설물 안전점검 용역  
(2024년 하반기 정기안전점검)

# 외 관 조 사 망 도

가호교

2024.11

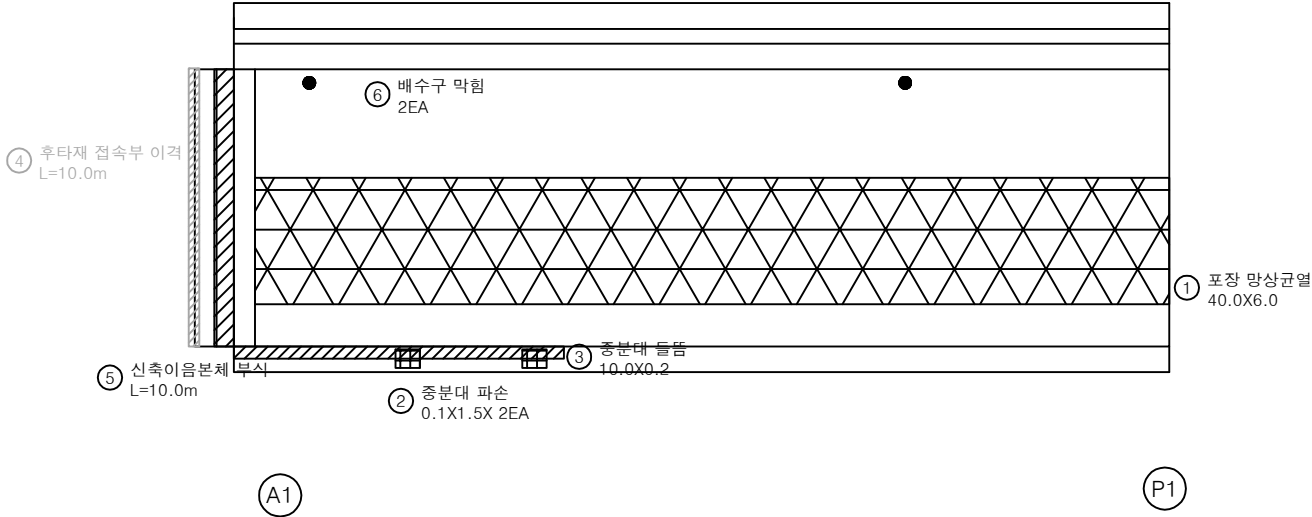
| 도면번호 | 01 |

| 번호 | 구분 | 부재 | 손상내용 | 손상현황 | | | | | | 비 고 |
|---|---|---|---|---|---|---|---|---|---|---|
| 1 | 19하 | 교면포장 | 포장 망상균열 | | 40.0 | 6.0 | 240.00 | ㎡ | 1 | |
| 2 | 19하 | 중분대 | 중분대 파손 | | 0.1 | 1.5 | 0.30 | ㎡ | 2 | |
| 3 | 19하 | 중분대 | 중분대 들뜸 | | 10.0 | 0.2 | 2.00 | ㎡ | 1 | |
| 4 | 19하 | 교면포장 | 후타재 접속부 이격 | | 10.0 | | 10.00 | m | 1 | 21현상부 |
| 5 | 21하 | 신축이음 | 본체 부식 | | 10.0 | | 10.00 | m | 1 | |
| 6 | 23하 | 배수시설 | 배수구 막힘 | | | | 2.00 | EA | 2 | |

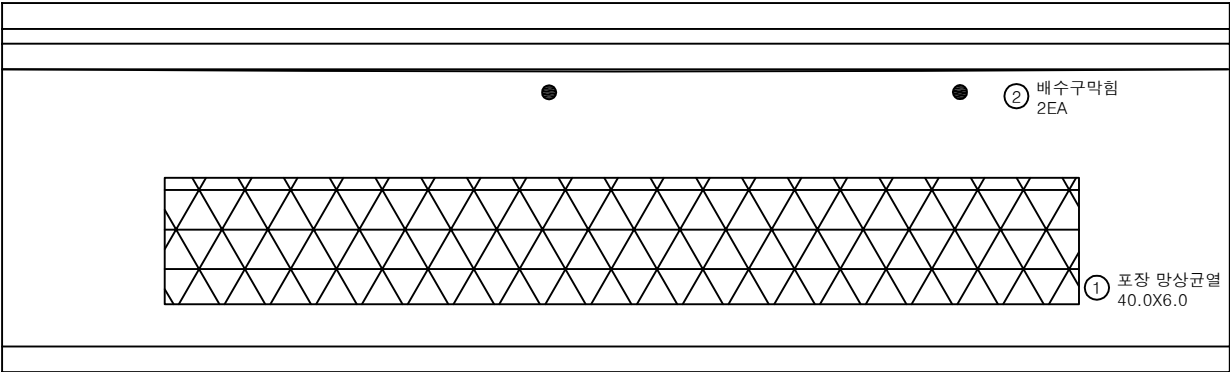
| 도 면 번 호 | 02 |

| 번호 | 구분 | 부재 | 손상내용 | 손상현황 | | | | | | 비 고 |
|---|---|---|---|---|---|---|---|---|---|---|
| 1 | 19하 | 교면포장 | 포장 망상균열 | | 40.0 | 6.0 | 240.00 | m <sup>2</sup> | 1 | |
| 2 | 19하 | 배수시설 | 배수구 막힘 | | | | 2.00 | EA | 2 | |

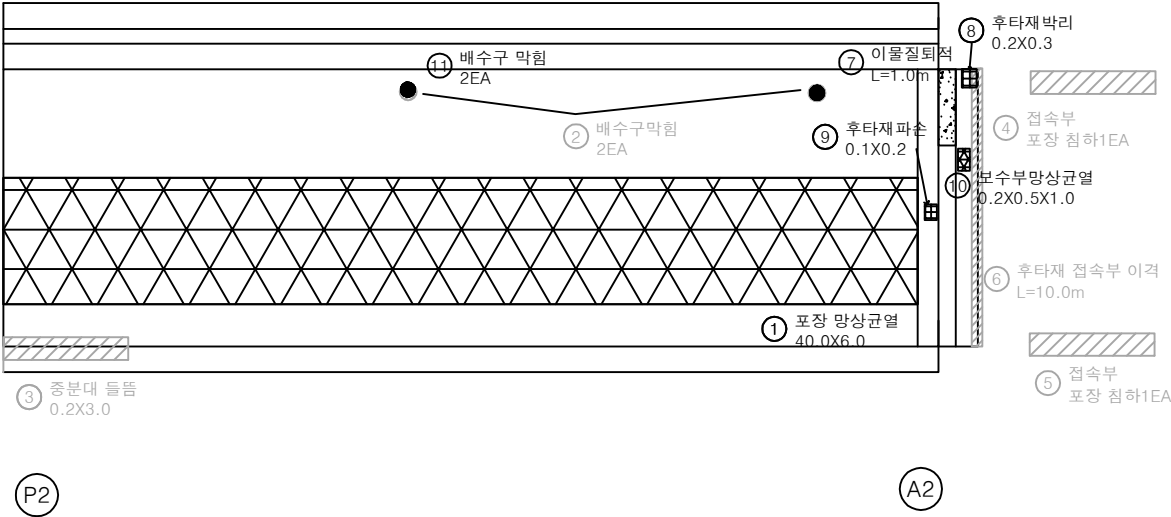
| 도 면 번 호 | 03 |

| 번호 | 구분 | 부재 | 손상내용 | 손상현황 | | | | | | 비 고 |
|---|---|---|---|---|---|---|---|---|---|---|
| 1 | 19하 | 교면포장 | 포장 망상균열 | | 40.0 | 6.0 | 240.00 | ㎡ | 1 | |
| 2 | 19하 | 배수시설 | 배수구 막힘 | | | | 2.00 | EA | 2 | 21하 보수 |
| 3 | 19하 | 중분대 | 중분대 들뜸 | | 0.2 | 3.0 | 0.60 | ㎡ | 1 | 21하 보수 |
| 4 | 19하 | 교면포장 | 접속부 포장침하 | | | | 1.00 | EA | 1 | 23상 보수 |
| 5 | 19하 | 교면포장 | 접속부 포장침하 | | | | 1.00 | EA | 1 | 21상 보수 |
| 6 | 19하 | 교면포장 | 후타재 접속부 이격 | | 10.0 | | 10.00 | m | 1 | 21하 보수 |
| 7 | 19하 | 신축이음 | 이물질 퇴적 | | 1.0 | | 1.00 | m | 1 | |
| 8 | 19하 | 신축이음 | 후타재 박리 | | 0.2 | 0.3 | 0.06 | ㎡ | 1 | |
| 9 | 19하 | 신축이음 | 후타재 파손 | | 0.1 | 0.2 | 0.02 | ㎡ | 1 | |
| 10 | 21하 | 신축이음 | 보수부 망상균열 | 0.2 | 0.5 | 1.0 | 0.50 | ㎡ | 1 | |
| 11 | 23하 | 배수시설 | 배수구 막힘 | | | | 2.00 | EA | 2 | |

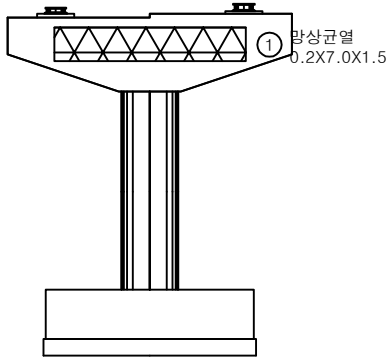
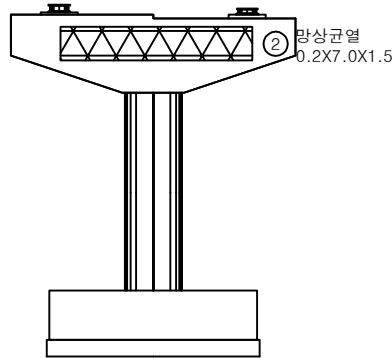
ID : 가호교 교각 P1 (상주방향)

| 번호 | 구분 | 부재 | 손상내용 | 손상현황 | | | | | | 비고 |
|---|---|---|---|---|---|---|---|---|---|---|
| 1 | 198하 | 교각 | 망상균열 | 0.2 | 7.0 | 1.5 | 10.50 | m <sup>3</sup> | 1 | |
| 2 | 23하 | 교각 | 망상균열 | 0.2 | 7.0 | 1.5 | 10.50 | m <sup>3</sup> | 1 | |

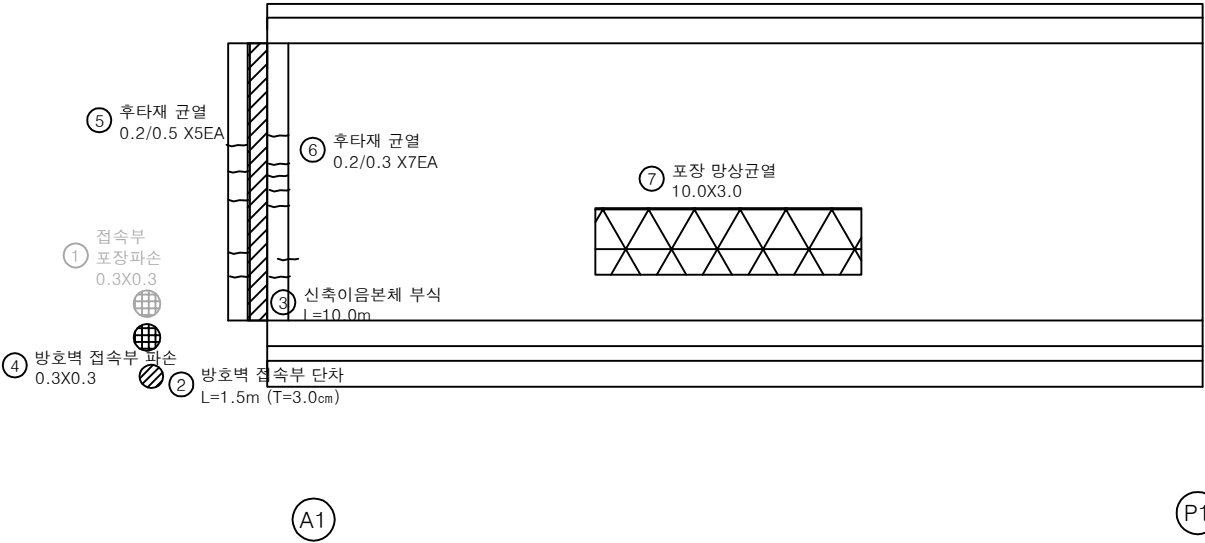
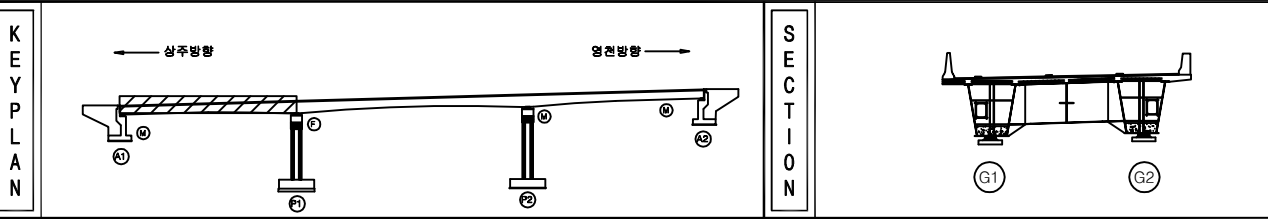
| 번호 | 구분 | 부재 | 손상내용 | 손상현황 | | | | | | 비고 |
|---|---|---|---|---|---|---|---|---|---|---|
| 3 | 21하 | 신속이음 | 본체 부식 | | 10.0 | | 10.00 | m | 1 | |
| 5 | 23하 | 신속이음 | 후타재 균열 | 0.2 | 0.5 | | 2.50 | m | 5 | |
| 6 | 23하 | 신속이음 | 후타재 균열 | 0.2 | 0.3 | | 2.10 | m | 7 | |
| 7 | 23하 | 교면포장 | 포장 망상균열 | | 10.0 | 3.0 | 30.00 | m <sup>2</sup> | 1 | |

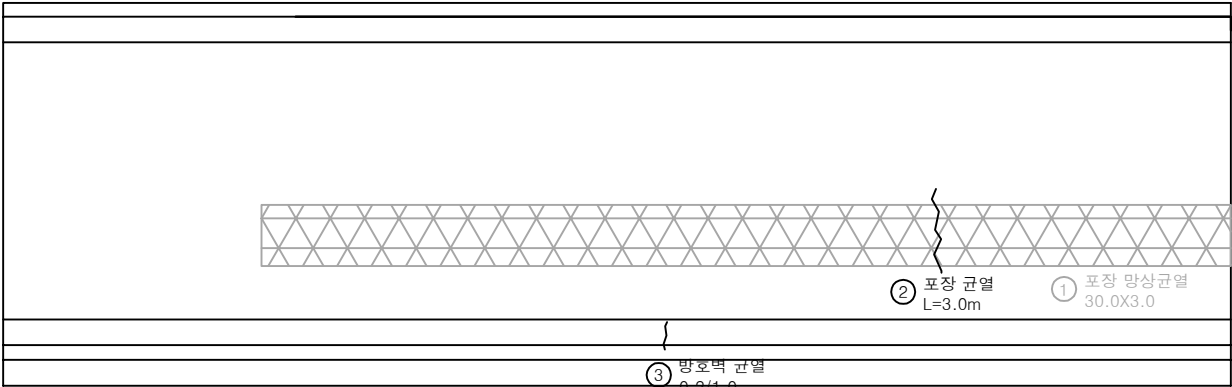
| 번호 | 구분 | 부재 | 손상내용 | 손상현황 | | | | | | 비 고 |
|---|---|---|---|---|---|---|---|---|---|---|
| 1 | 19하 | 교면포장 | 포장 망상균열 | | 30.0 | 3.0 | 90.00 | m <sup>2</sup> | 1 | 21% 손상 |
| 2 | 21하 | 교면포장 | 포장 균열 | | 3.0 | | 3.00 | m | 1 | |
| 3 | 23하 | 방호벽 | 방호벽 균열 | 0.2 | 1.0 | | 1.00 | m | 1 | |

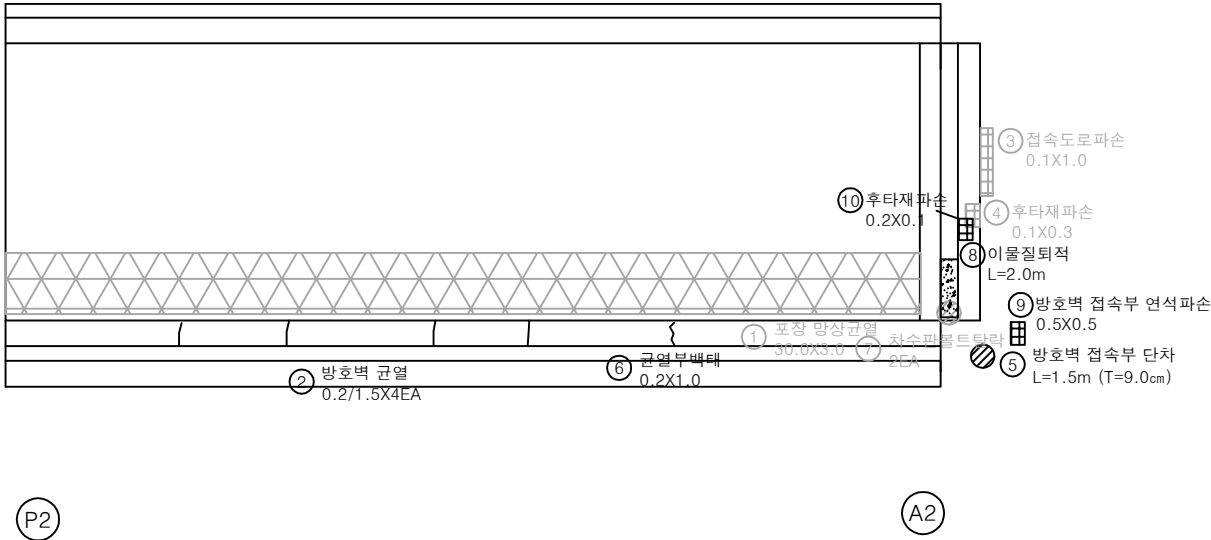
| 번호 | 구분 | 부재 | 손상내용 | 손상현황 | | | | | | 비 고 |
|---|---|---|---|---|---|---|---|---|---|---|
| 1 | 19하 | 교면포장 | 포장 망상균열 | | 30.0 | 3.0 | 90.00 | ㎡ | 1 | 21상 보수 |
| 2 | 19하 | 방호벽 | 방호벽 균열 | 0.2 | 1.5 | | 6.00 | m | 4 | |
| 6 | 21하 | 방호벽 | 균열부백태 | | 0.2 | 1.0 | 0.20 | ㎡ | 1 | |

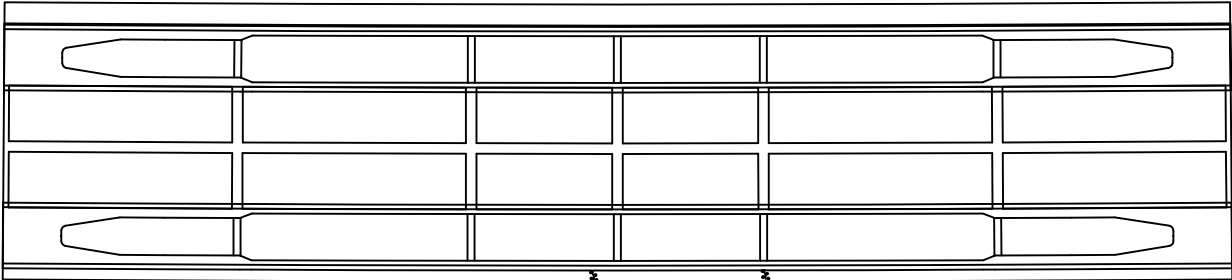
① 균열부백태  
0.2X1.0 X2EA

| 번호 | 구분 | 부재 | 손상내용 | 손상현황 | | | | | | 비고 |
|---|---|---|---|---|---|---|---|---|---|---|
| 1 | 21하 | 바닥판 | 균열부백태 | | 0.2 | 1.0 | 0.40 | m <sup>2</sup> | 2 | |

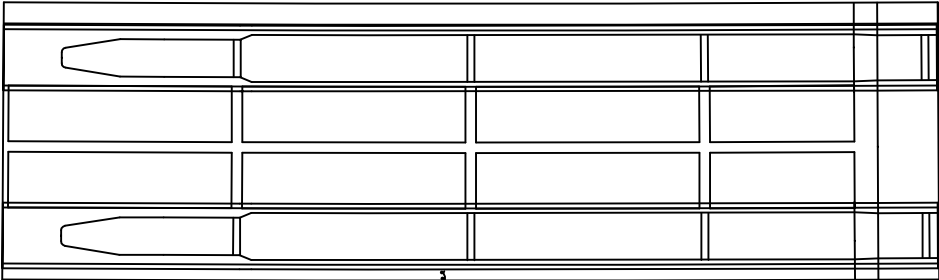
1 균열부백테  
0.2X1.0

| 번호 | 구분 | 부재 | 손상내용 | 손상현황 | | | | | | 비 고 |
|---|---|---|---|---|---|---|---|---|---|---|
| 1 | 21하 | 바닥판 | 균열부백테 | | 0.2 | 1.0 | 0.20 | m <sup>2</sup> | 1 | |

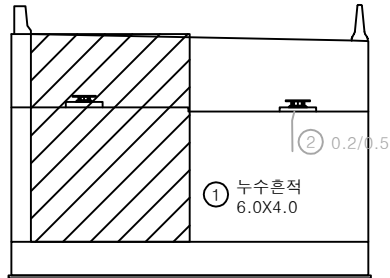
| 번호 | 구분 | 부재 | 손상내용 | 손상현황 | | | | | | 비 고 |
|---|---|---|---|---|---|---|---|---|---|---|
| 1 | 198하 | 교대 | 누수흔적 | | 6.0 | 4.0 | 24.00 | m <sup>2</sup> | 1 | |
| 2 | 198하 | 교대 | 균열(0.3mm미만) | 0.2 | 0.5 | | 0.50 | m | 1 | 21상방수 |

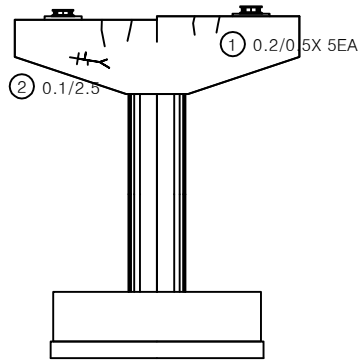
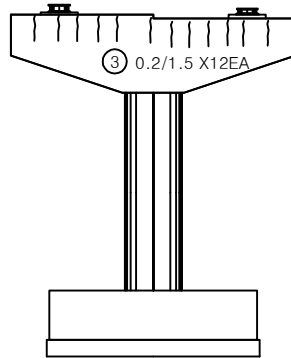
ID : 가호교 교각 P1 (영천방향)

| 번호 | 구분 | 부재 | 손상내용 | 손상현황 | | | | | | 비고 |
|---|---|---|---|---|---|---|---|---|---|---|
| 1 | 19하 | 교각 | 균열(0.3mm미만) | 0.2 | 0.5 | | 2.50 | m | 5 | |
| 2 | 19하 | 교각 | 균열(0.3mm미만) | 0.1 | 2.5 | | 2.50 | m | 1 | |
| 3 | 23하 | 교각 | 균열(0.3mm미만) | 0.2 | 1.5 | | 18.00 | m | 12 | |

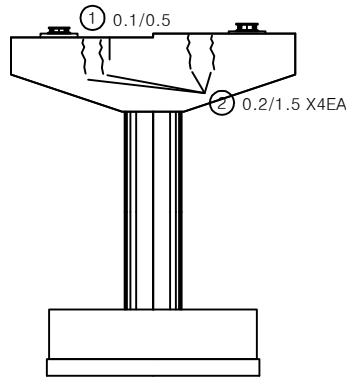
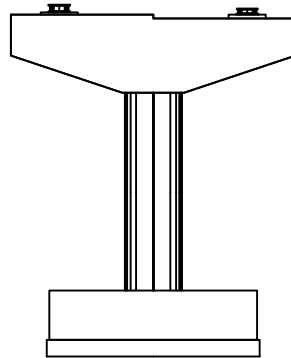
| 번호 | 구분 | 부재 | 손상내용 | 손상현황 | | | | | | 비고 |
|---|---|---|---|---|---|---|---|---|---|---|
| 1 | 198하 | 교각 | 균열(0.3mm미만) | 0.1 | 0.5 | | 0.50 | m | 1 | |
| 2 | 21하 | 교각 | 균열(0.3mm미만) | 0.2 | 1.5 | | 6.00 | m | 4 | |
