상주영천고속도로 2024~2025년 시설물 안전점검 용역  
(2024년 하반기 정기안전점검)

# 외 관 조 사 망 도

가호교

2024.11

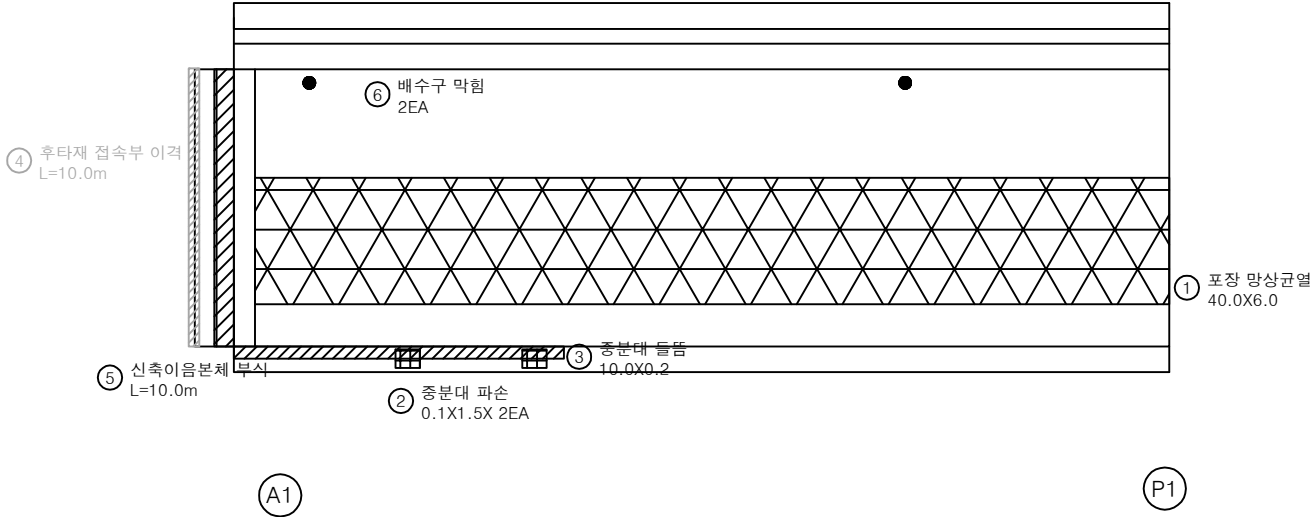
| 도 면 번 호 | 01 |

| 번호 | 구분 | 부재 | 손상내용 | 손상현황 | | | | | | 비 고 |
|---|---|---|---|---|---|---|---|---|---|---|
| 1 | 19하 | 교면포장 | 포장 망상균열 | | 40.0 | 6.0 | 240.00 | ㎡ | 1 | |
| 2 | 19하 | 중분대 | 중분대 파손 | | 0.1 | 1.5 | 0.30 | ㎡ | 2 | |
| 3 | 19하 | 중분대 | 중분대 들뜸 | | 10.0 | 0.2 | 2.00 | ㎡ | 1 | |
| 4 | 19하 | 교면포장 | 후타재 접속부 이격 | | 10.0 | | 10.00 | m | 1 | 21현상부 |
| 5 | 21하 | 신축이음 | 본체 부식 | | 10.0 | | 10.00 | m | 1 | |
| 6 | 23하 | 배수시설 | 배수구 막힘 | | | | 2.00 | EA | 2 | |

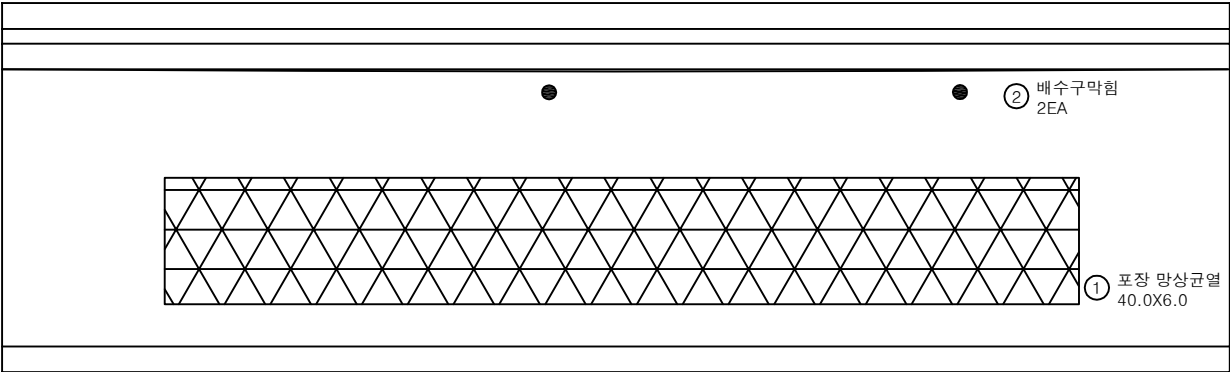
| 도 면 번 호 | 02 |

| 번호 | 구분 | 부재 | 손상내용 | 손상현황 | | | | | | 비 고 |
|---|---|---|---|---|---|---|---|---|---|---|
| 1 | 19하 | 교면포장 | 포장 망상균열 | | 40.0 | 6.0 | 240.00 | m <sup>2</sup> | 1 | |
| 2 | 19하 | 배수시설 | 배수구 막힘 | | | | 2.00 | EA | 2 | |

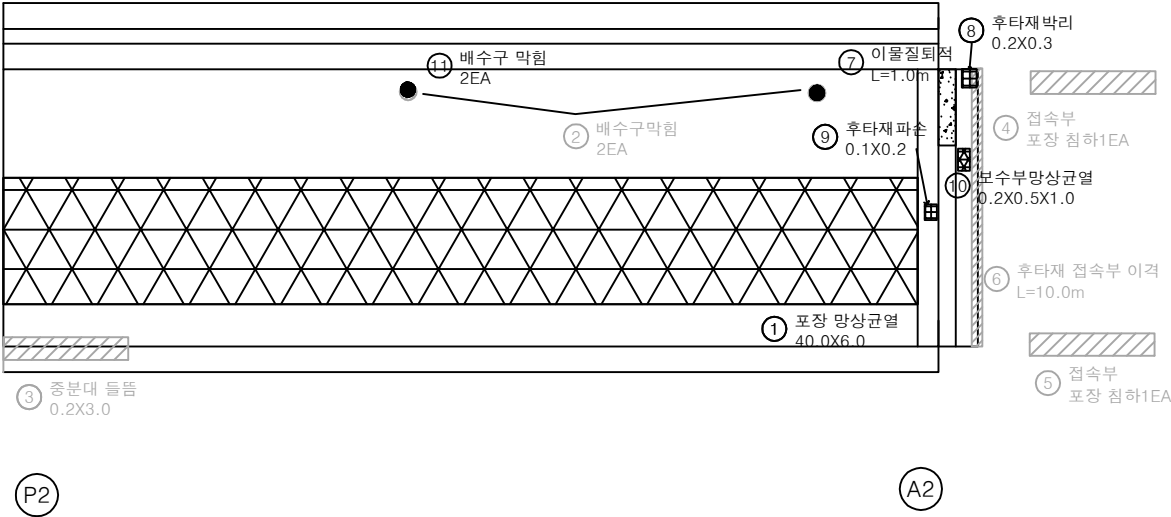
| 도 면 번 호 | 03 |

| 번호 | 구분 | 부재 | 손상내용 | 손상현황 | | | | | | 비 고 |
|---|---|---|---|---|---|---|---|---|---|---|
| 1 | 19하 | 교면포장 | 포장 망상균열 | | 40.0 | 6.0 | 240.00 | m <sup>2</sup> | 1 | |
| 2 | 19하 | 배수시설 | 배수구 막힘 | | | | 2.00 | EA | 2 | 21하 보수 |
| 3 | 19하 | 중분대 | 중분대 들뜸 | | 0.2 | 3.0 | 0.60 | m <sup>2</sup> | 1 | 21하 보수 |
| 4 | 19하 | 교면포장 | 접속부 포장침하 | | | | 1.00 | EA | 1 | 23상 보수 |
| 5 | 19하 | 교면포장 | 접속부 포장침하 | | | | 1.00 | EA | 1 | 21상 보수 |
| 6 | 19하 | 교면포장 | 후타재 접속부 이격 | | 10.0 | | 10.00 | m | 1 | 21하 보수 |
| 7 | 19하 | 신축이음 | 이물질 퇴적 | | 1.0 | | 1.00 | m | 1 | |
| 8 | 19하 | 신축이음 | 후타재 박리 | | 0.2 | 0.3 | 0.06 | m <sup>2</sup> | 1 | |
| 9 | 19하 | 신축이음 | 후타재 파손 | | 0.1 | 0.2 | 0.02 | m <sup>2</sup> | 1 | |
| 10 | 21하 | 신축이음 | 보수부 망상균열 | 0.2 | 0.5 | 1.0 | 0.50 | m <sup>2</sup> | 1 | |
| 11 | 23하 | 배수시설 | 배수구 막힘 | | | | 2.00 | EA | 2 | |
