상주영천고속도로 2024~2025년 시설물 안전점검 용역  
(2024년 하반기 정기안전점검)

# 외 관 조 사 망 도

가호교

2024.11

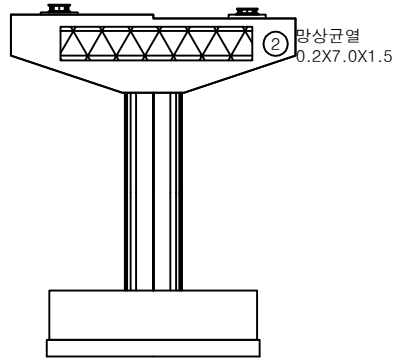
ID : 가호교 교각 P1 (상주방향)

| 번호 | 구분 | 부재 | 손상내용 | 손상현황 | | | | | | 비고 |
|---|---|---|---|---|---|---|---|---|---|---|
| 1 | 198하 | 교각 | 망상균열 | 0.2 | 7.0 | 1.5 | 10.50 | m <sup>3</sup> | 1 | |
| 2 | 23하 | 교각 | 망상균열 | 0.2 | 7.0 | 1.5 | 10.50 | m <sup>3</sup> | 1 | |

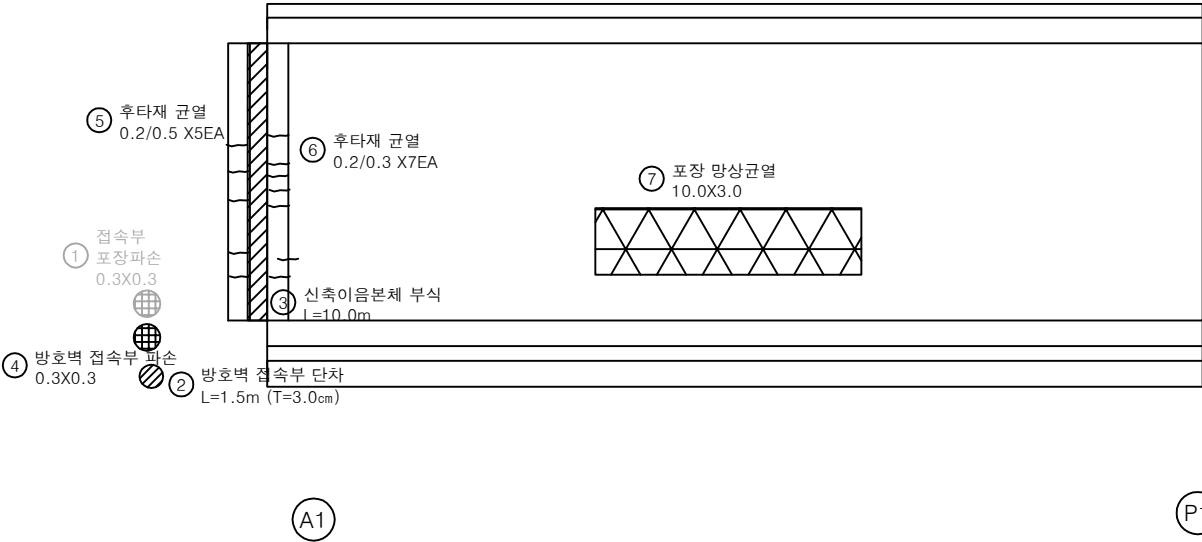
| 번호 | 구분 | 부재 | 손상내용 | 손상현황 | | | | | | 비 고 |
|---|---|---|---|---|---|---|---|---|---|---|
| 3 | 21하 | 신축이음 | 본체 부식 | | 10.0 | | 10.00 | m | 1 | |
| 5 | 23하 | 신축이음 | 후타재 균열 | 0.2 | 0.5 | | 2.50 | m | 5 | |
| 6 | 23하 | 신축이음 | 후타재 균열 | 0.2 | 0.3 | | 2.10 | m | 7 | |
| 7 | 23하 | 교면포장 | 포장 망상균열 | | 10.0 | 3.0 | 30.00 | m <sup>2</sup> | 1 | |

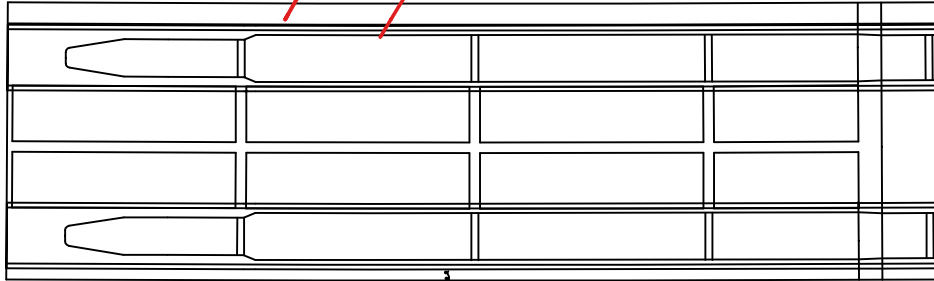
① 균열부백테  
0.2X1.0

| 번호 | 구분 | 부재 | 손상내용 | 손상현황 | | | | | | 비고 |
|---|---|---|---|---|---|---|---|---|---|---|
| 1 | 21하 | 바닥판 | 균열부백테 | | 0.2 | 1.0 | 0.20 | m <sup>2</sup> | 1 | |

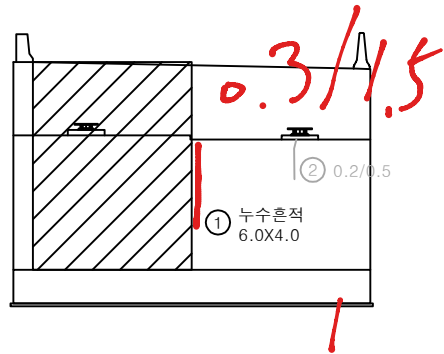
| 번호 | 구분 | 부재 | 손상내용 | 손상현황 | | | | | | 비고 |
|---|---|---|---|---|---|---|---|---|---|---|
| 1 | 198하 | 교대 | 누수흔적 | | 6.0 | 4.0 | 24.00 | m <sup>2</sup> | 1 | |
| 2 | 198하 | 교대 | 균열(0.3mm미만) | 0.2 | 0.5 | | 0.50 | m | 1 | 21상방수 |

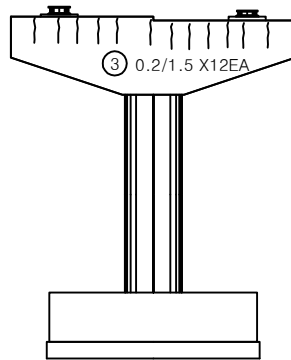
ID : 가호교 교각 P1 (영천방향)

| 번호 | 구분 | 부재 | 손상내용 | 손상현황 | | | | | | 비고 |
|---|---|---|---|---|---|---|---|---|---|---|
| 1 | 19하 | 교각 | 균열(0.3mm미만) | 0.2 | 0.5 | | 2.50 | m | 5 | |
| 2 | 19하 | 교각 | 균열(0.3mm미만) | 0.1 | 2.5 | | 2.50 | m | 1 | |
| 3 | 23하 | 교각 | 균열(0.3mm미만) | 0.2 | 1.5 | | 18.00 | m | 12 | |

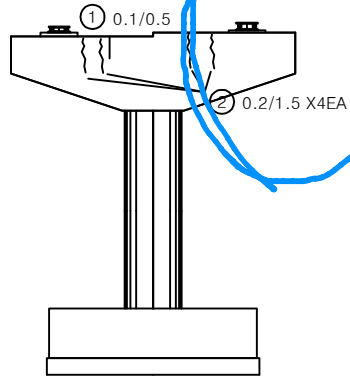
ID : 가호교 교각 P2 (영천방향)

| 번호 | 구분 | 부재 | 손상내용 | 손상현황 | | | | | | 비고 |
|---|---|---|---|---|---|---|---|---|---|---|
| 1 | 198하 | 교각 | 균열(0.3mm미만) | 0.1 | 0.5 | | 0.50 | m | 1 | |
| 2 | 21하 | 교각 | 균열(0.3mm미만) | 0.2 | 1.5 | | 6.00 | m | 4 | |
