상주영천고속도로 2024~2025년 시설물 안전점검 용역  
(2024년 하반기 정기안전점검)

# 외 관 조 사 망 도

산성교

2024.11

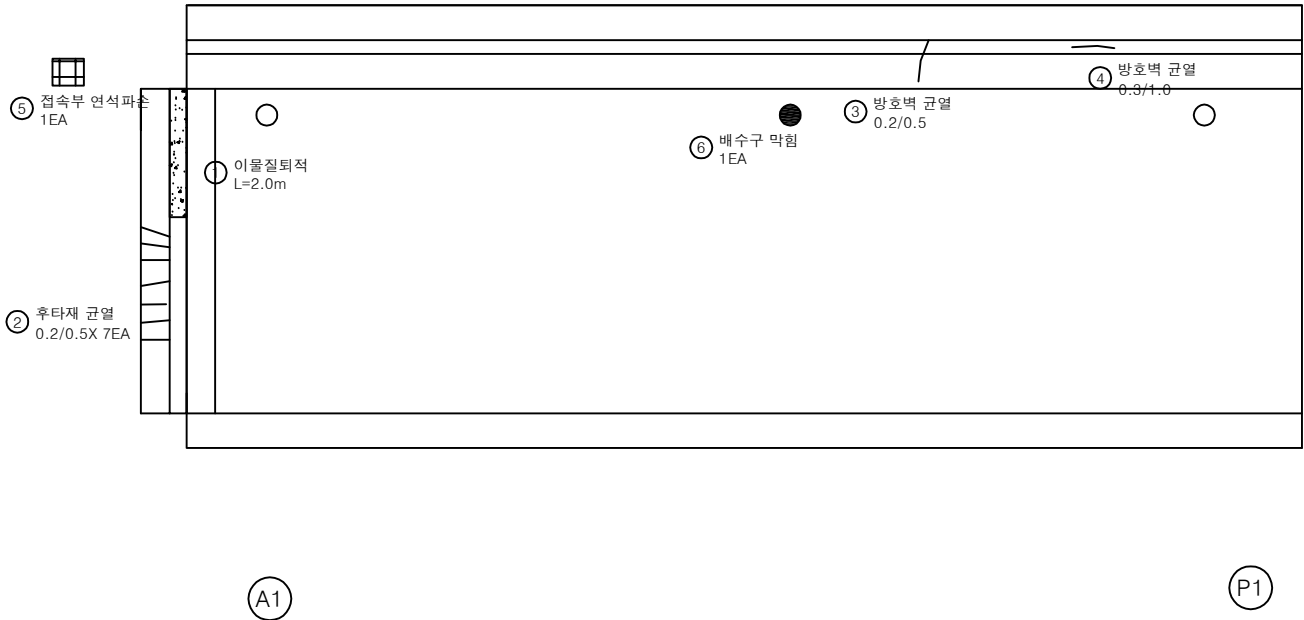
| 번호 | 구분 | 부재 | 손상내용 | 손상현황 | | | | | | 비 고 |
|---|---|---|---|---|---|---|---|---|---|---|
| 1 | 19하 | 신축이음 | 이물질퇴적 | | 2.0 | | 2.00 | m | 1 | |
| 2 | 19하 | 신축이음 | 후타재 균열 | 0.2 | 0.5 | | 3.50 | m | 7 | |
| 3 | 19하 | 방호벽 | 방호벽 균열 | 0.2 | 0.5 | | 0.50 | m | 1 | |
| 4 | 19하 | 방호벽 | 방호벽 균열 | 0.3 | 1.0 | | 1.00 | m | 1 | |
| 5 | 21하 | 방호벽 | 접속부 연석파손 | | | | 1.00 | EA | 1 | |
| 6 | 23하 | 배수시설 | 배수구 막힘 | | | | 1.00 | EA | 1 | |

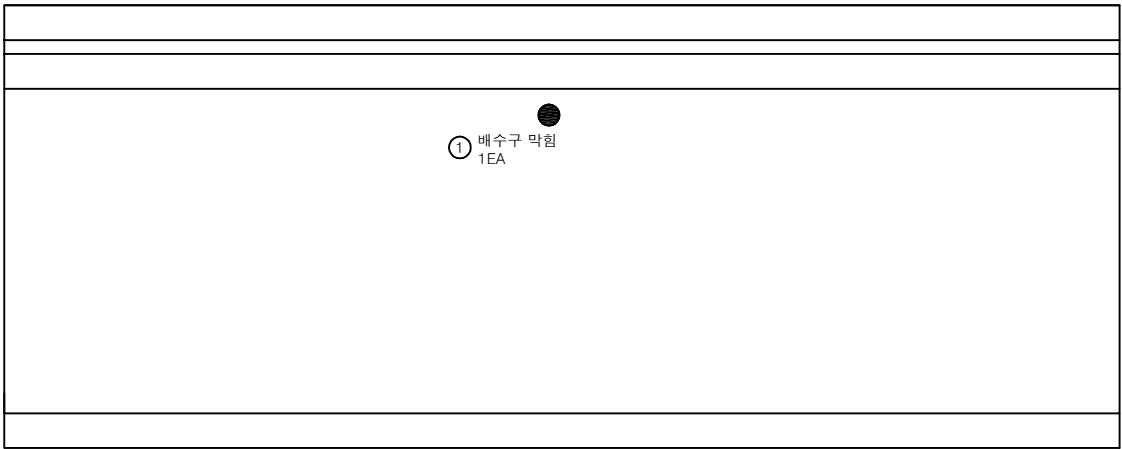
| 번호 | 구분 | 부재 | 손상내용 | 손상현황 | | | | | | 비 고 |
|---|---|---|---|---|---|---|---|---|---|---|
| 1 | 23하 | 배수시설 | 배수구 막힘 | | | | 1.00 | EA | 1 | |

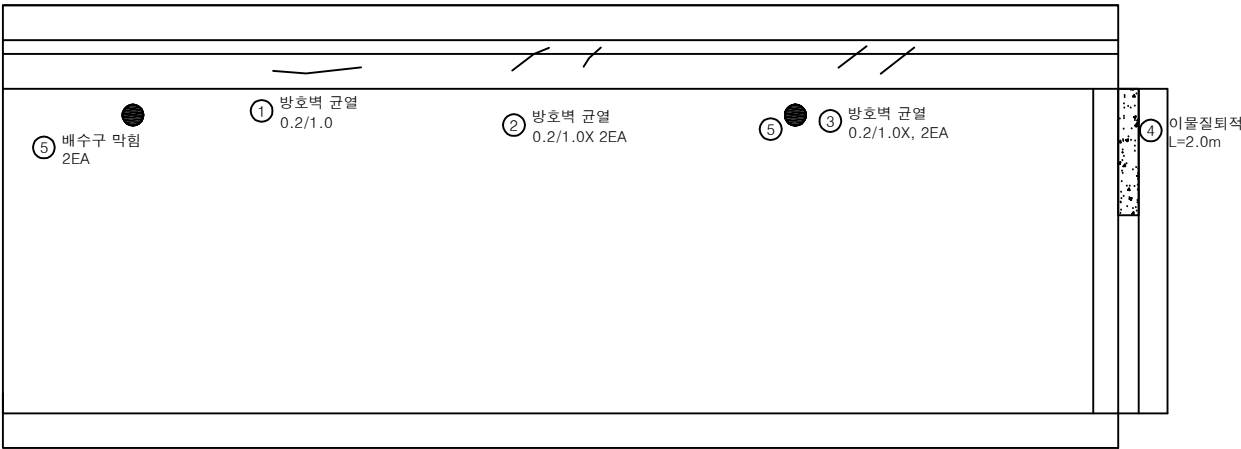
| 번호 | 구분 | 부재 | 손상내용 | 손상현황 | | | | | | 비고 |
|---|---|---|---|---|---|---|---|---|---|---|
| 1 | 19하 | 방호벽 | 방호벽 균열 | 0.2 | 1.0 | | 1.00 | m | 1 | |
| 2 | 19하 | 방호벽 | 방호벽 균열 | 0.2 | 1.0 | | 1.00 | m | 1 | |
| 3 | 19하 | 방호벽 | 방호벽 균열 | 0.2 | 1.0 | | 1.00 | m | 1 | |
| 4 | 19하 | 신속이음 | 이물질퇴적 | | 2.0 | | 2.00 | m | 1 | |
| 5 | 23하 | 배수시설 | 배수구 막힘 | | | | 2.00 | EA | 2 | |

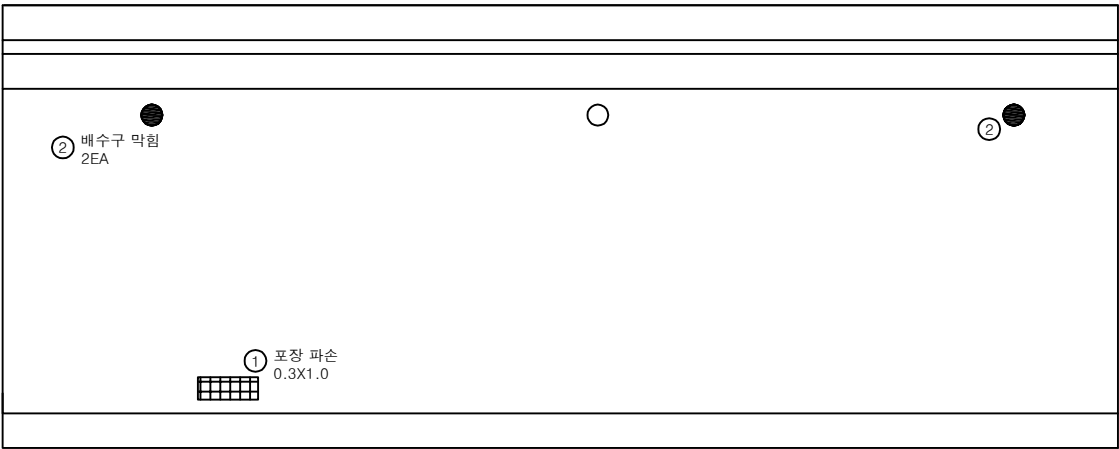
| 번호 | 구분 | 부재 | 손상내용 | 손상현황 | | | | | | 비고 |
|---|---|---|---|---|---|---|---|---|---|---|
| 1 | 19하 | 교면포장 | 포장 파손 | | 0.3 | 1.0 | 0.30 | m <sup>2</sup> | 1 | |
| 2 | 23하 | 배수시설 | 배수구 막힘 | | | | 2.00 | EA | 2 | |

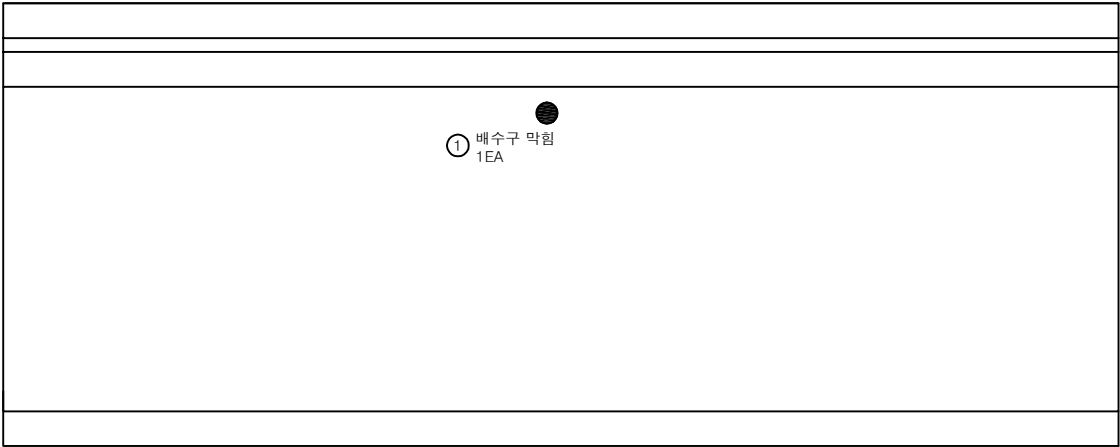
| 번호 | 구분 | 부재 | 손상내용 | 손상현황 | | | | | | 비 고 |
|---|---|---|---|---|---|---|---|---|---|---|
| 1 | 23하 | 배수시설 | 배수구 막힘 | | | | 1.00 | EA | 1 | |

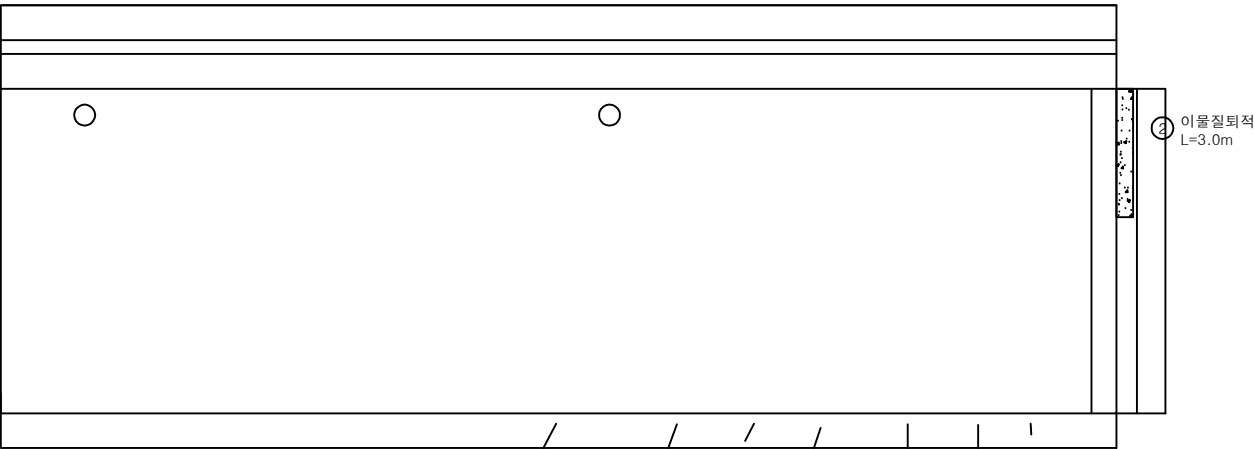
① 중분대균열  
0.2/0.5 X7EA

③ 이물침투적  
L=3.0m

| 번호 | 구분 | 부재 | 손상내용 | 손상현황 | | | | | | 비 고 |
|---|---|---|---|---|---|---|---|---|---|---|
| 1 | 19하 | 중분대 | 중분대 균열 | 0.2 | 0.5 | | 3.50 | m | 7 | |
| 2 | 19하 | 산축이음 | 이물침투적 | | 3.0 | | 3.00 | m | 1 | |

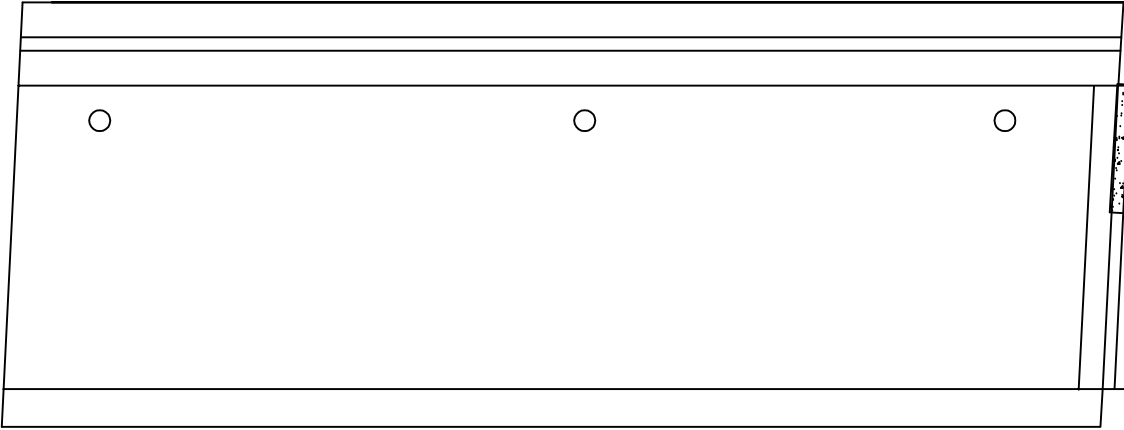
② 접속부 침하  
1EA

① 이물질퇴적  
L=2.0m

| 번호 | 구분 | 부재 | 손상내용 | 손상현황 | | | | | | 비고 |
|---|---|---|---|---|---|---|---|---|---|---|
| 1 | 19하 | 신축이음 | 이물질퇴적 | | 2.0 | | 2.00 | m | 1 | |
| 2 | 21하 | 교면포장 | 접속부 침하 | | | | 1.00 | EA | 1 | 23하 보-4 |
