상주영천고속도로 2024~2025년 시설물 안전점검 용역  
(2024년 하반기 정기안전점검)

# 외 관 조 사 망 도

산성교

2024.11

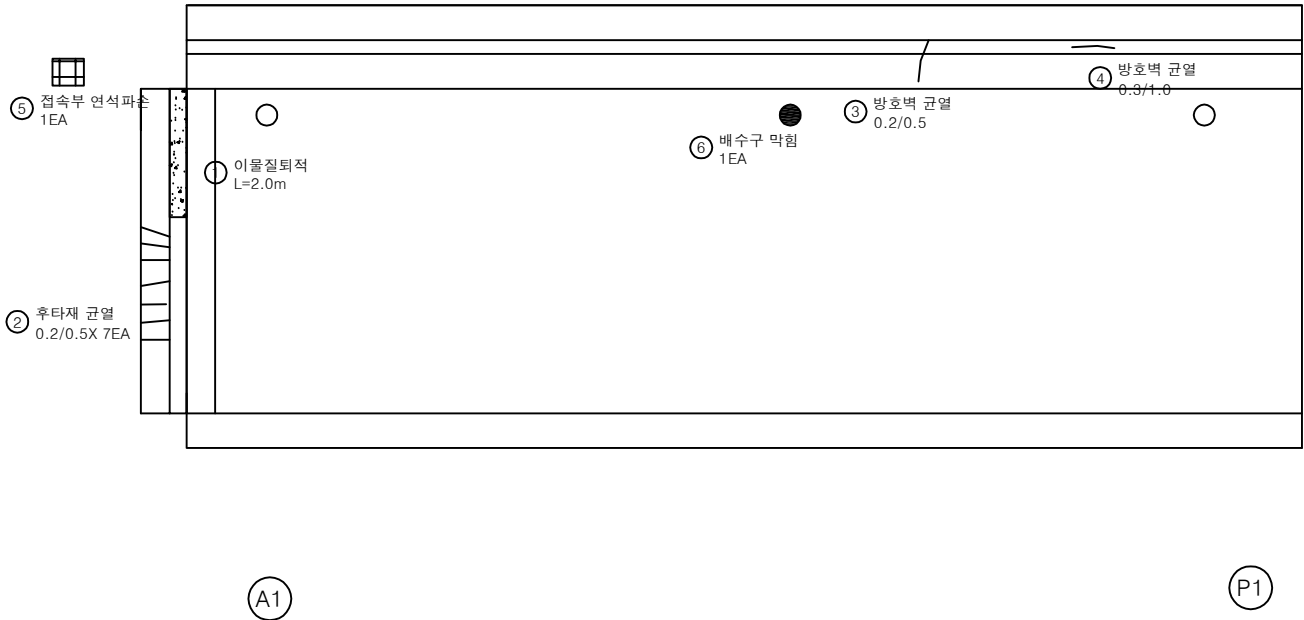
| 도 면 번 호 | 01 |

| 번호 | 구분 | 부재 | 손상내용 | 손상현황 | | | | | | 비 고 |
|---|---|---|---|---|---|---|---|---|---|---|
| 1 | 19하 | 신축이음 | 이물질퇴적 | | 2.0 | | 2.00 | m | 1 | |
| 2 | 19하 | 신축이음 | 후타재 균열 | 0.2 | 0.5 | | 3.50 | m | 7 | |
| 3 | 19하 | 방호벽 | 방호벽 균열 | 0.2 | 0.5 | | 0.50 | m | 1 | |
| 4 | 19하 | 방호벽 | 방호벽 균열 | 0.3 | 1.0 | | 1.00 | m | 1 | |
| 5 | 21하 | 방호벽 | 접속부 연석파손 | | | | 1.00 | EA | 1 | |
| 6 | 23하 | 배수시설 | 배수구 막힘 | | | | 1.00 | EA | 1 | |

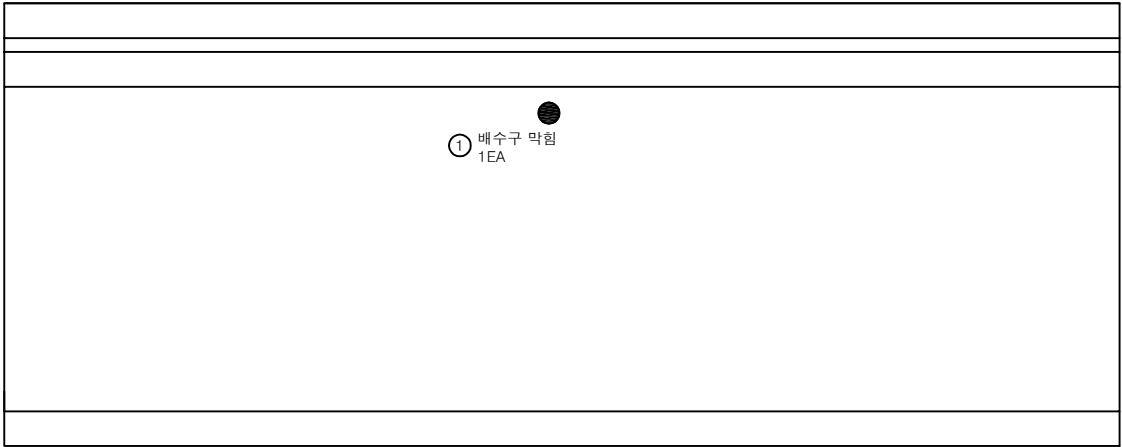
| 도 면 번 호 | 02 |

| 번호 | 구분 | 부재 | 손상내용 | 손상현황 | | | | | | 비고 |
|---|---|---|---|---|---|---|---|---|---|---|
| 1 | 23하 | 배수시설 | 배수구 막힘 | | | | 1.00 | EA | 1 | |

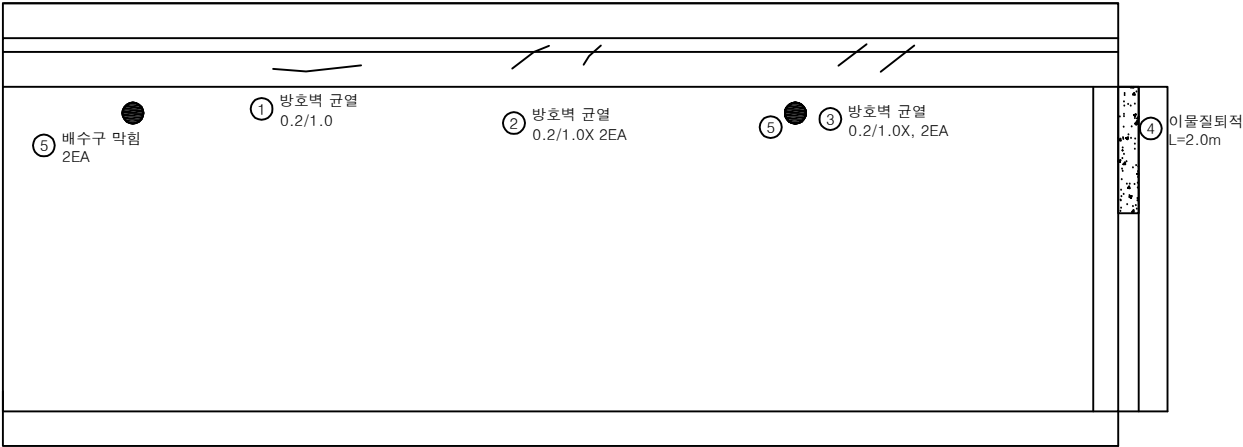
| 도면번호 | 03 |

| 번호 | 구분 | 부재 | 손상내용 | 손상현황 | | | | | | 비 고 |
|---|---|---|---|---|---|---|---|---|---|---|
| 1 | 19하 | 방호벽 | 방호벽 균열 | 0.2 | 1.0 | | 1.00 | m | 1 | |
| 2 | 19하 | 방호벽 | 방호벽 균열 | 0.2 | 1.0 | | 1.00 | m | 1 | |
| 3 | 19하 | 방호벽 | 방호벽 균열 | 0.2 | 1.0 | | 1.00 | m | 1 | |
| 4 | 19하 | 신속이음 | 이물질퇴적 | | 2.0 | | 2.00 | m | 1 | |
| 5 | 23하 | 배수시설 | 배수구 막힘 | | | | 2.00 | EA | 2 | |

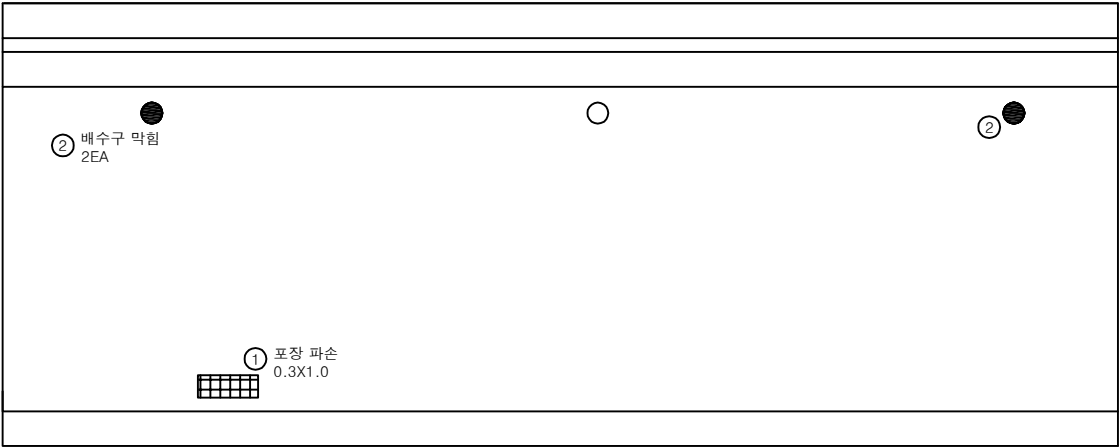
| 번호 | 구분 | 부재 | 손상내용 | 손상현황 | | | | | | 비고 |
|---|---|---|---|---|---|---|---|---|---|---|
| 1 | 19하 | 교면포장 | 포장 파손 | | 0.3 | 1.0 | 0.30 | m <sup>2</sup> | 1 | |
| 2 | 23하 | 배수시설 | 배수구 막힘 | | | | 2.00 | EA | 2 | |

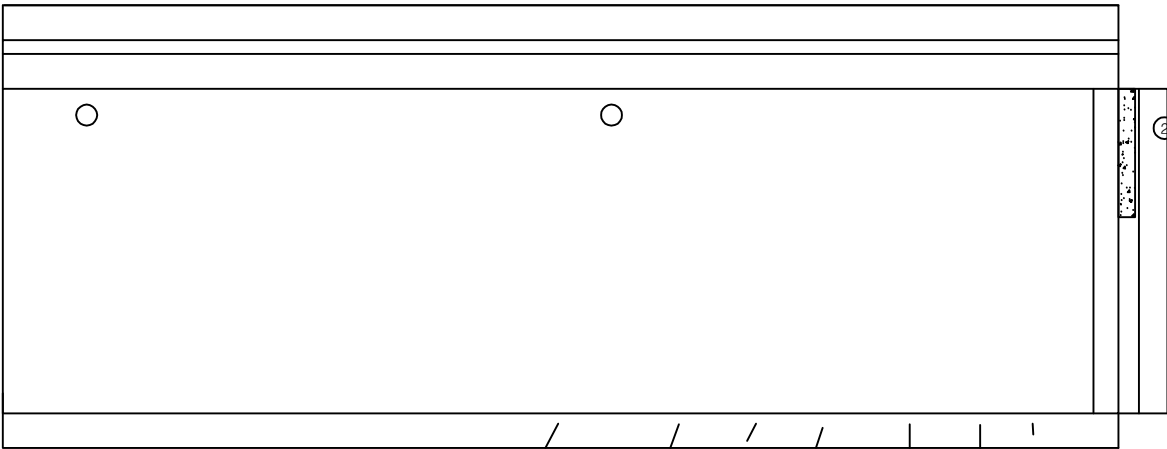
① 중분대균열  
0.2/0.5 X7EA

③ 이물침투적  
L=3.0m

| 번호 | 구분 | 부재 | 손상내용 | 손상현황 | | | | | | 비고 |
|---|---|---|---|---|---|---|---|---|---|---|
| 1 | 19하 | 중분대 | 중분대 균열 | 0.2 | 0.5 | | 3.50 | m | 7 | |

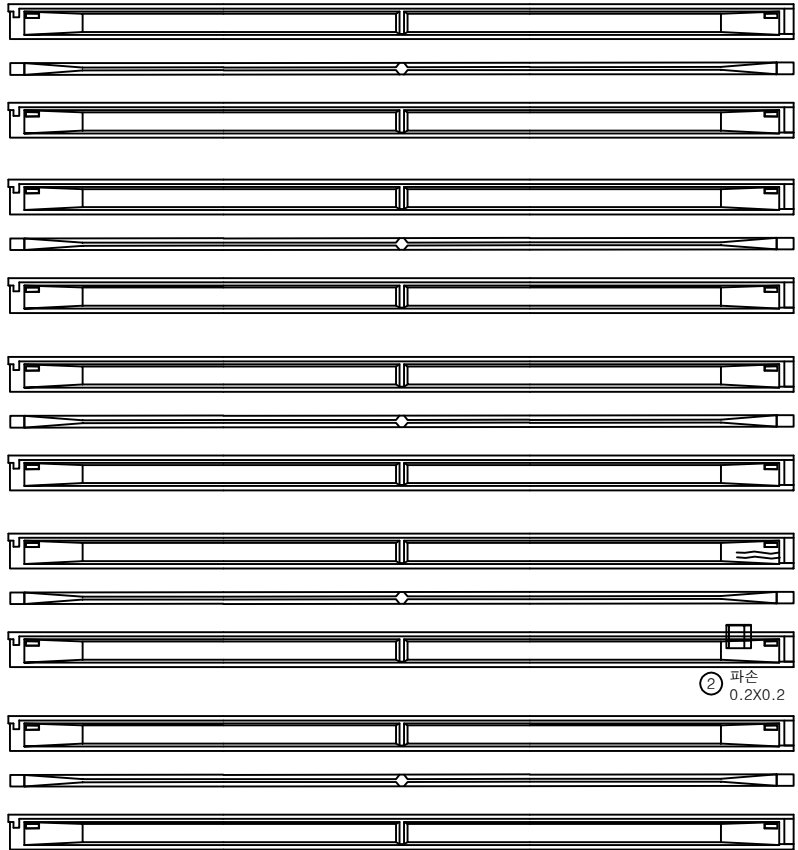
| 번호 | 구분 | 부재 | 손상내용 | 손상현황 | | | | | | 비고 |
|---|---|---|---|---|---|---|---|---|---|---|
| 1 | 23하 | 거더 | 균열(0.3mm미만) | 0.2 | 3.0 | | 6.00 | m | 2 | |

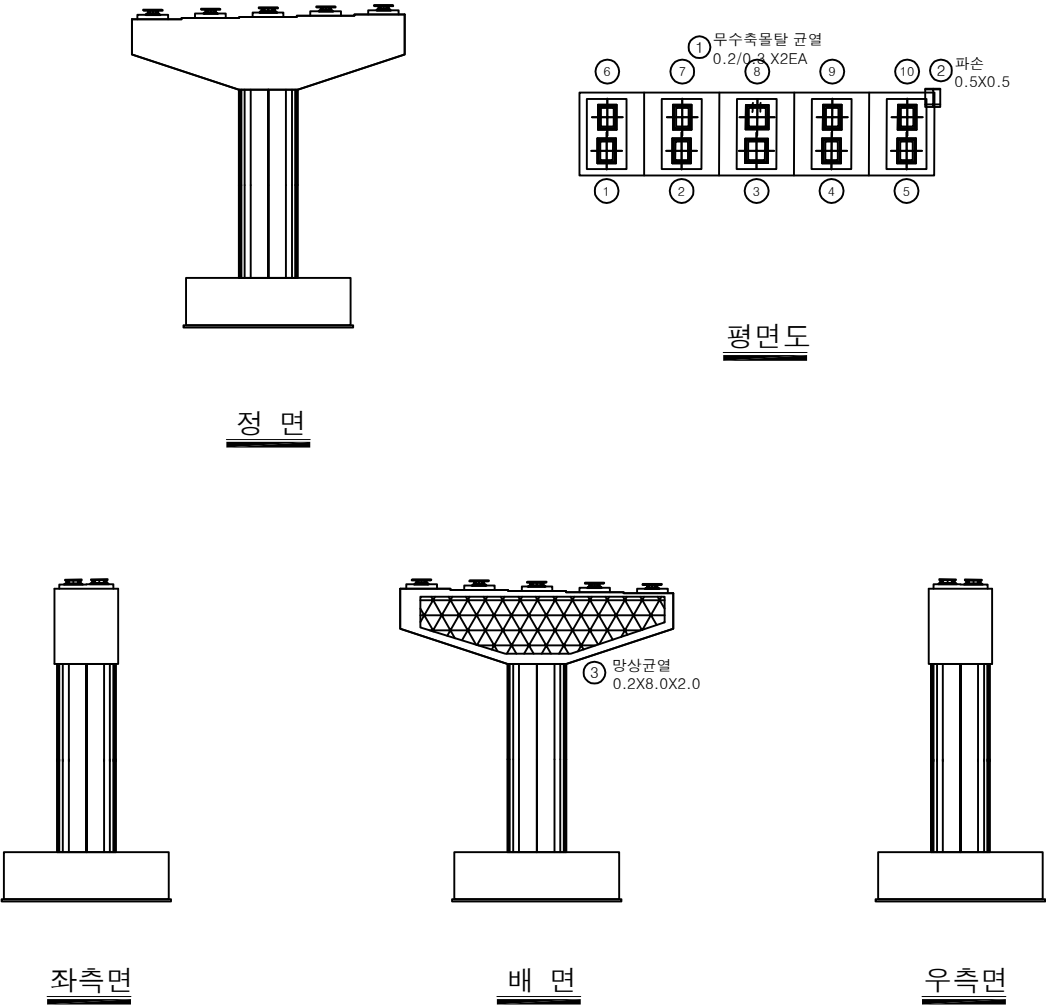
| 번호 | 구분 | 부재 | 손상내용 | 손상현황 | | | | | | 비 고 |
|---|---|---|---|---|---|---|---|---|---|---|
| 1 | 23하 | 교량발침 | 무수측물탈 균열 | 0.2 | 0.3 | | 0.60 | m | 2 | |
| 3 | 23하 | 교각 | 망상균열 | 0.2 | 8.0 | 2.0 | 16.00 | m <sup>2</sup> | 1 | |

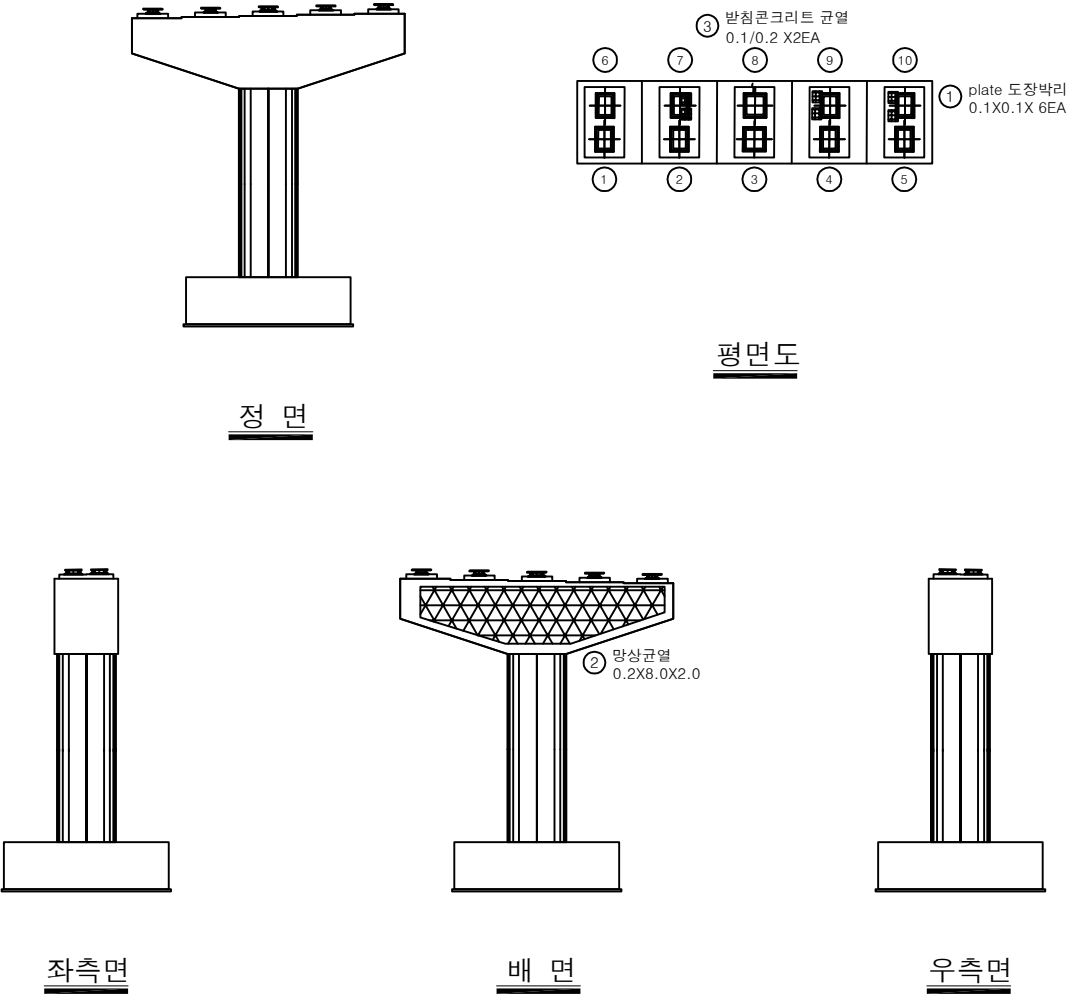
| 번호 | 구분 | 부재 | 손상내용 | 손상현황 | | | | | | 비 고 |
|---|---|---|---|---|---|---|---|---|---|---|
| 2 | 21하 | 교각 | 망상균열 | 0.2 | 8.0 | 2.0 | 16.00 | m <sup>2</sup> | 1 | |
| 3 | 21하 | 교량발침 | 발침콘크리트 균열 | 0.1 | 0.2 | | 0.20 | m | 1 | |

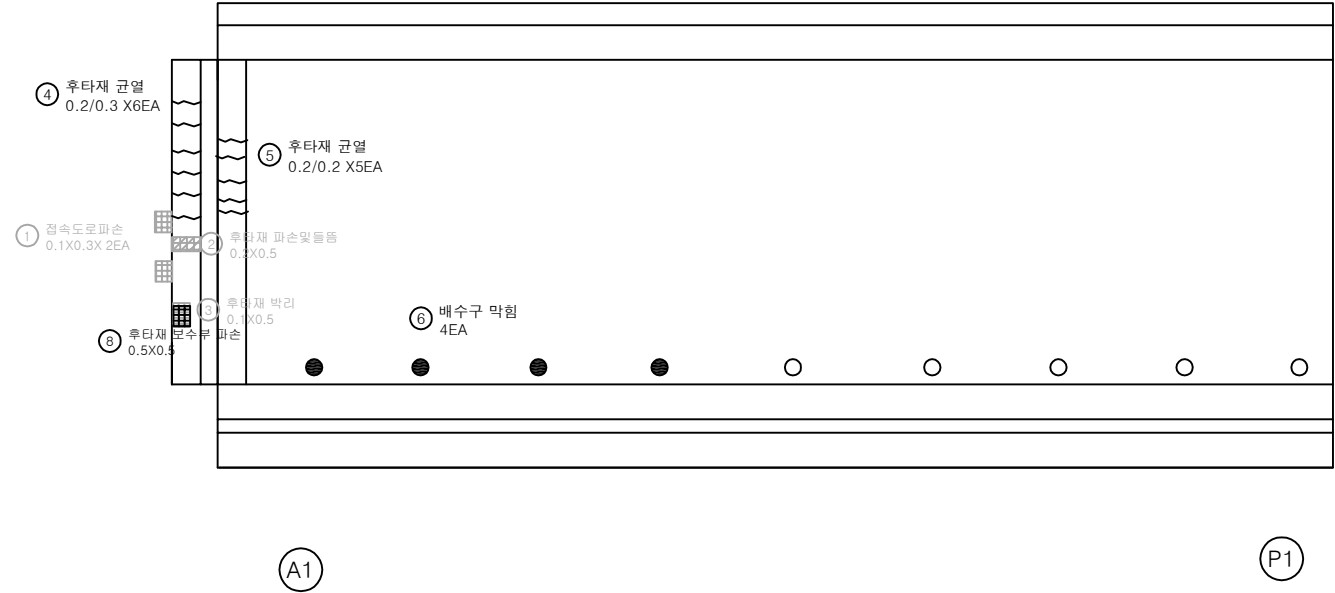
| 번호 | 구분 | 부재 | 손상내용 | 손상현황 | | | | | | 비고 |
|---|---|---|---|---|---|---|---|---|---|---|
| 4 | 21하 | 신축이음 | 후타재 균열 | 0.2 | 0.3 | | 1.80 | m | 6 | |
| 5 | 21하 | 신축이음 | 후타재 균열 | 0.2 | 0.2 | | 1.00 | m | 5 | |

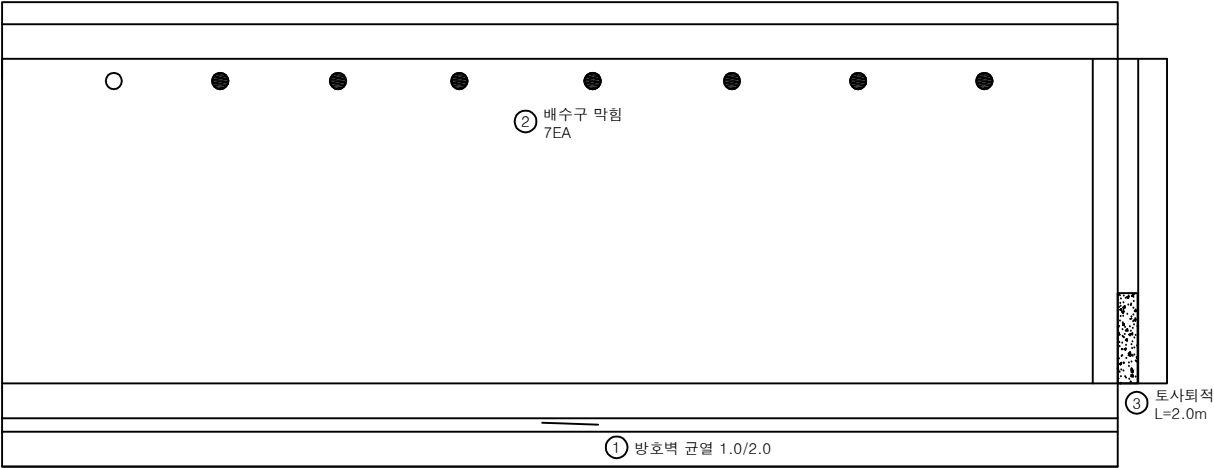
| 번호 | 구분 | 부재 | 손상내용 | 손상현황 | | | | | | 비고 |
|---|---|---|---|---|---|---|---|---|---|---|
| 1 | 19하 | 방호벽 | 방호벽 균열 | 1.0 | 2.0 | | 2.00 | m | 1 | |

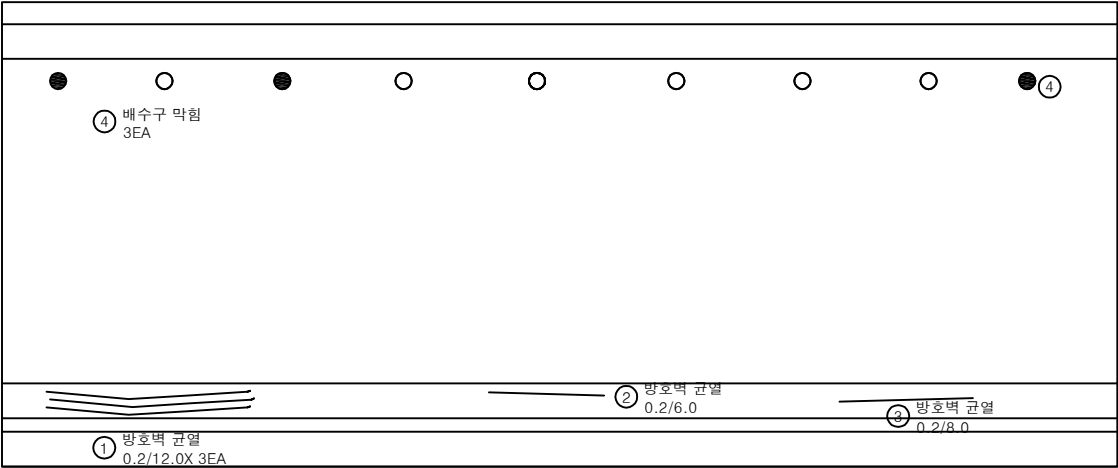
| 번호 | 구분 | 부재 | 손상내용 | 손상현황 | | | | | | 비고 |
|---|---|---|---|---|---|---|---|---|---|---|
| 1 | 19하 | 방호벽 | 방호벽 균열 | 0.2 | 12.0 | | 36.00 | m | 3 | |
| 2 | 19하 | 방호벽 | 방호벽 균열 | 0.2 | 6.0 | | 6.00 | m | 1 | |
| 3 | 19하 | 방호벽 | 방호벽 균열 | 0.2 | 8.0 | | 8.00 | m | 1 | |

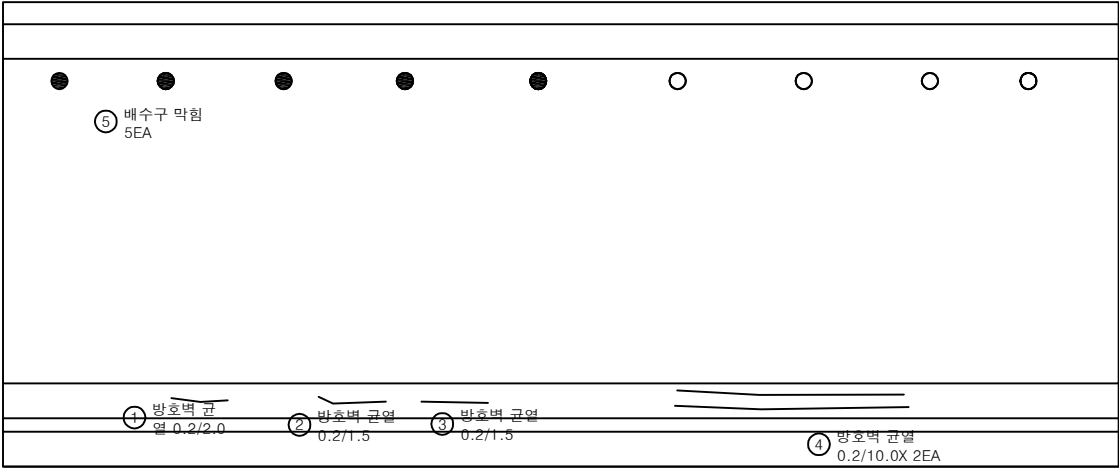
| 번호 | 구분 | 부재 | 손상내용 | 손상현황 | | | | | | 비 고 |
|---|---|---|---|---|---|---|---|---|---|---|
| 1 | 19하 | 방호벽 | 방호벽 균열 | 0.2 | 2.0 | | 2.00 | m | 1 | |
| 2 | 19하 | 방호벽 | 방호벽 균열 | 0.2 | 1.5 | | 1.50 | m | 1 | |
| 3 | 19하 | 방호벽 | 방호벽 균열 | 0.2 | 1.5 | | 1.50 | m | 1 | |
| 4 | 19하 | 방호벽 | 방호벽 균열 | 0.2 | 10.0 | | 20.00 | m | 2 | |

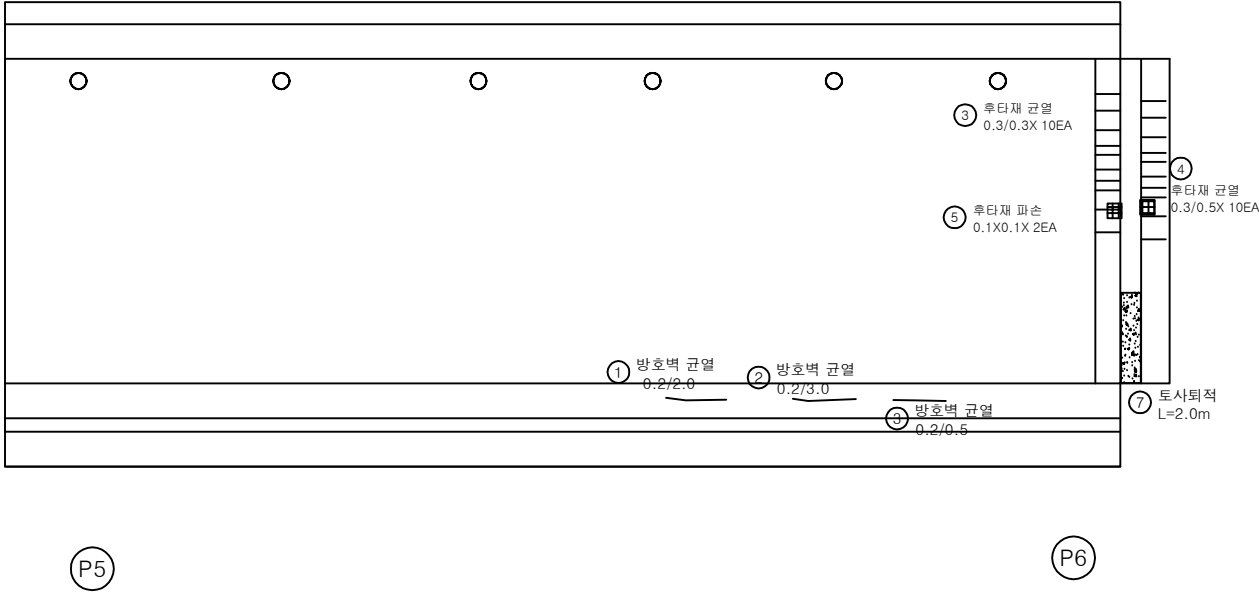
| 번호 | 구분 | 부재 | 손상내용 | 손상현황 | | | | | | 비고 |
|---|---|---|---|---|---|---|---|---|---|---|
| 1 | 19하 | 방호벽 | 방호벽 균열 | 0.2 | 2.0 | | 2.00 | m | 1 | |
| 2 | 19하 | 방호벽 | 방호벽 균열 | 0.2 | 3.0 | | 3.00 | m | 1 | |
| 3 | 19하 | 방호벽 | 방호벽 균열 | 0.2 | 5.0 | | 5.00 | m | 1 | |
| 4 | 19하 | 신축이음 | 후타재 균열 | 0.3 | 0.3 | | 3.00 | m | 10 | 20'상 보속 |
| 5 | 19하 | 신축이음 | 후타재 균열 | 0.3 | 0.5 | | 5.00 | m | 10 | 20'상 보속 |

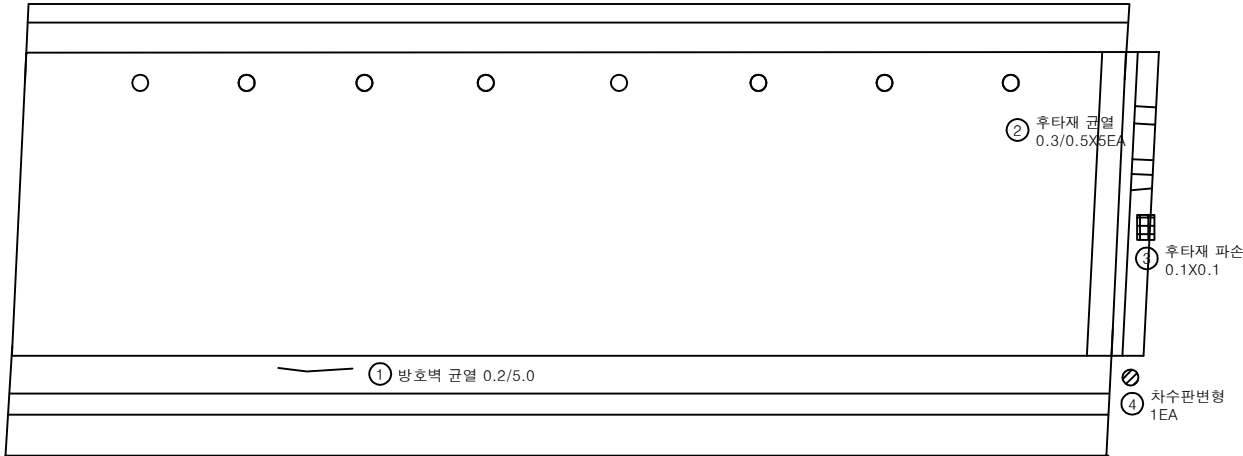
| 번호 | 구분 | 부재 | 손상내용 | 손상현황 | | | | | | 비 고 |
|---|---|---|---|---|---|---|---|---|---|---|
| 1 | 19하 | 방호벽 | 방호벽 균열 | 0.2 | 5.0 | | 5.00 | m | 1 | |
| 2 | 19하 | 신축이음 | 후타재 균열 | 0.3 | 0.5 | | 2.50 | m | 5 | |

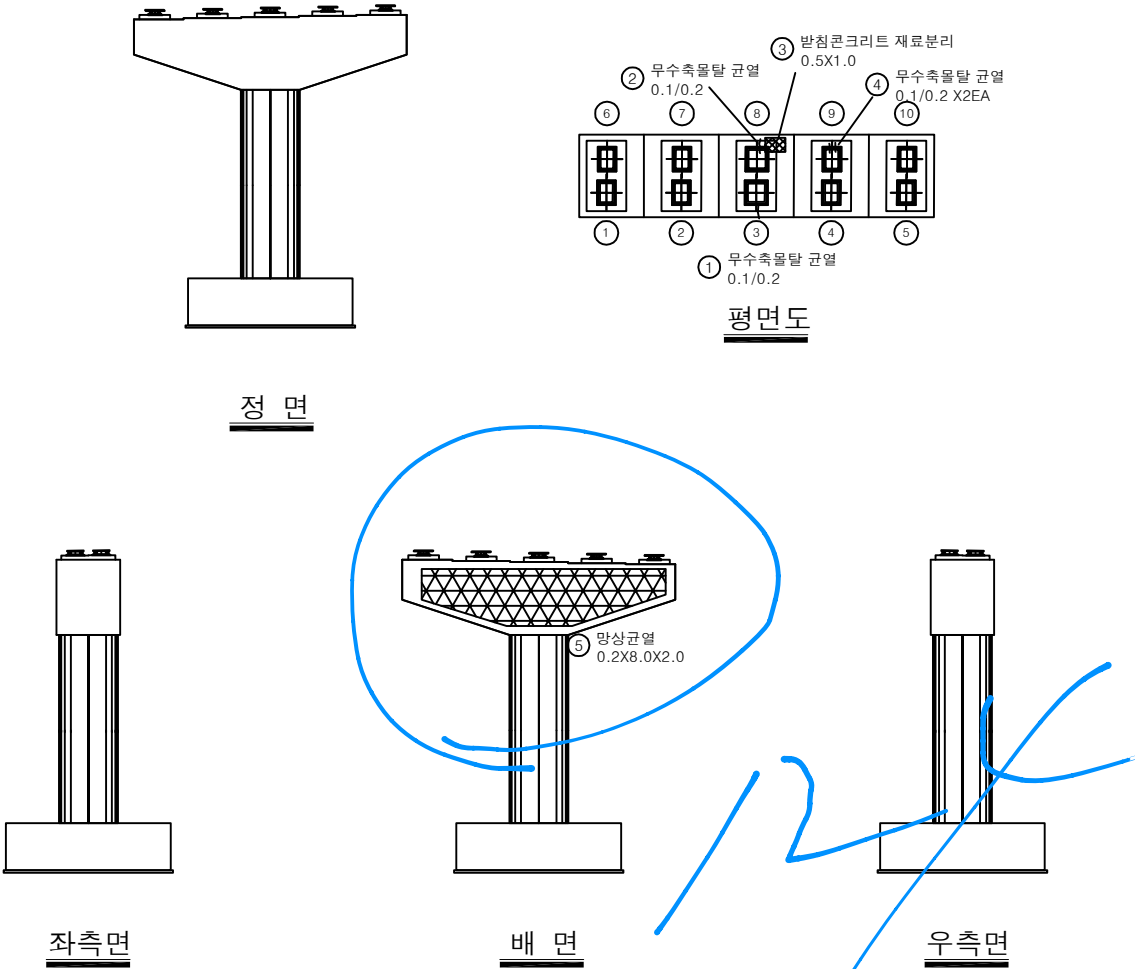
| 번호 | 구분 | 부재 | 손상내용 | 손상현황 | | | | | | 비 고 |
|---|---|---|---|---|---|---|---|---|---|---|
| 1 | 21하 | 교량받침 | 무수축물탈 균열 | 0.1 | 0.2 | | 0.20 | m | 1 | |
| 2 | 23하 | 교량받침 | 무수축물탈 균열 | 0.1 | 0.2 | | 0.20 | m | 1 | |
| 4 | 23하 | 교량받침 | 무수축물탈 균열 | 0.1 | 0.2 | | 0.40 | m | 2 | |
| 5 | 23하 | 교각 | 망상균열 | 0.2 | 8.0 | 2.0 | 16.00 | ㎡ | 1 | |

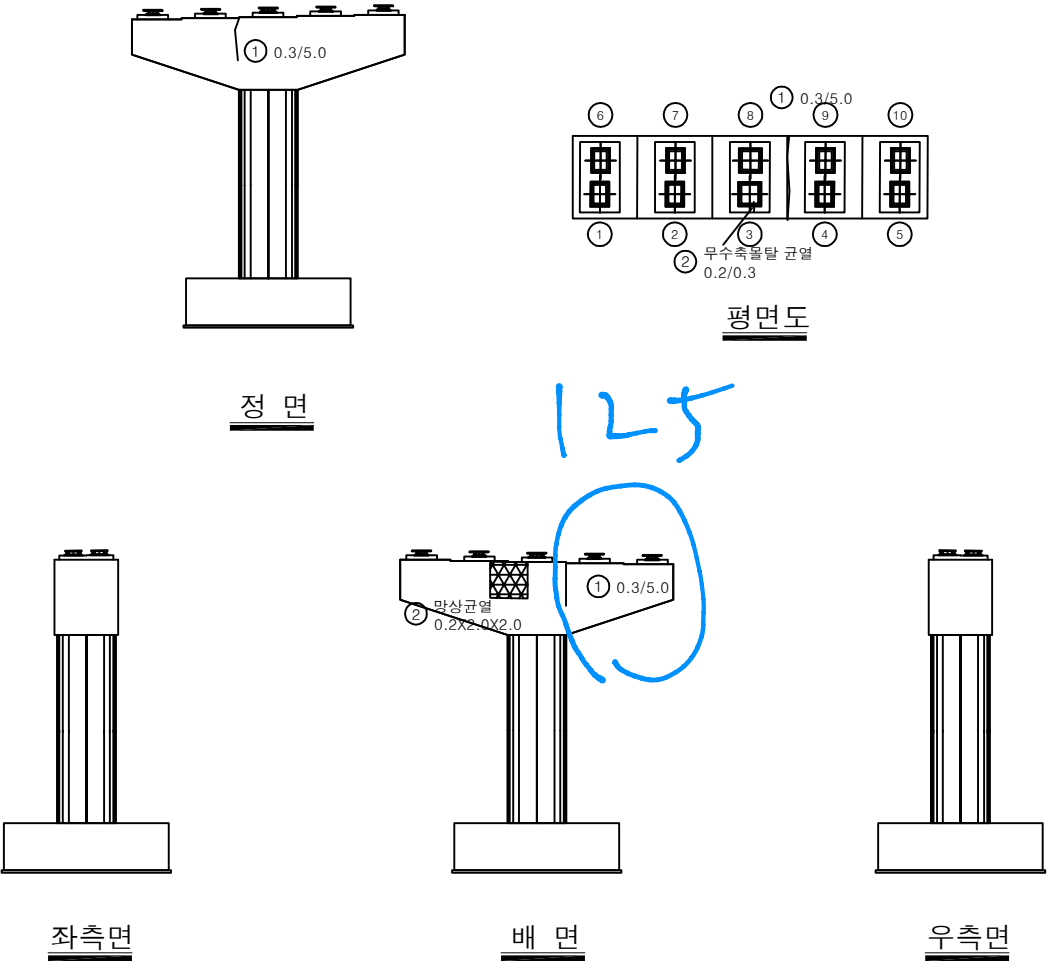
| 번호 | 구분 | 부재 | 손상내용 | 손상현황 | | | | | | 비고 |
|---|---|---|---|---|---|---|---|---|---|---|
| 1 | 19하 | 교각 | 균열(0.3mm이상) | 0.3 | 5.0 | | 5.00 | m | 1 | |
| 2 | 21하 | 교각 | 망상균열 | 0.2 | 2.0 | 2.0 | 4.00 | m <sup>2</sup> | 1 | |
| 3 | 23하 | 교량받침 | 무수축물탈 균열 | 0.2 | 0.3 | | 0.30 | m | 1 | |

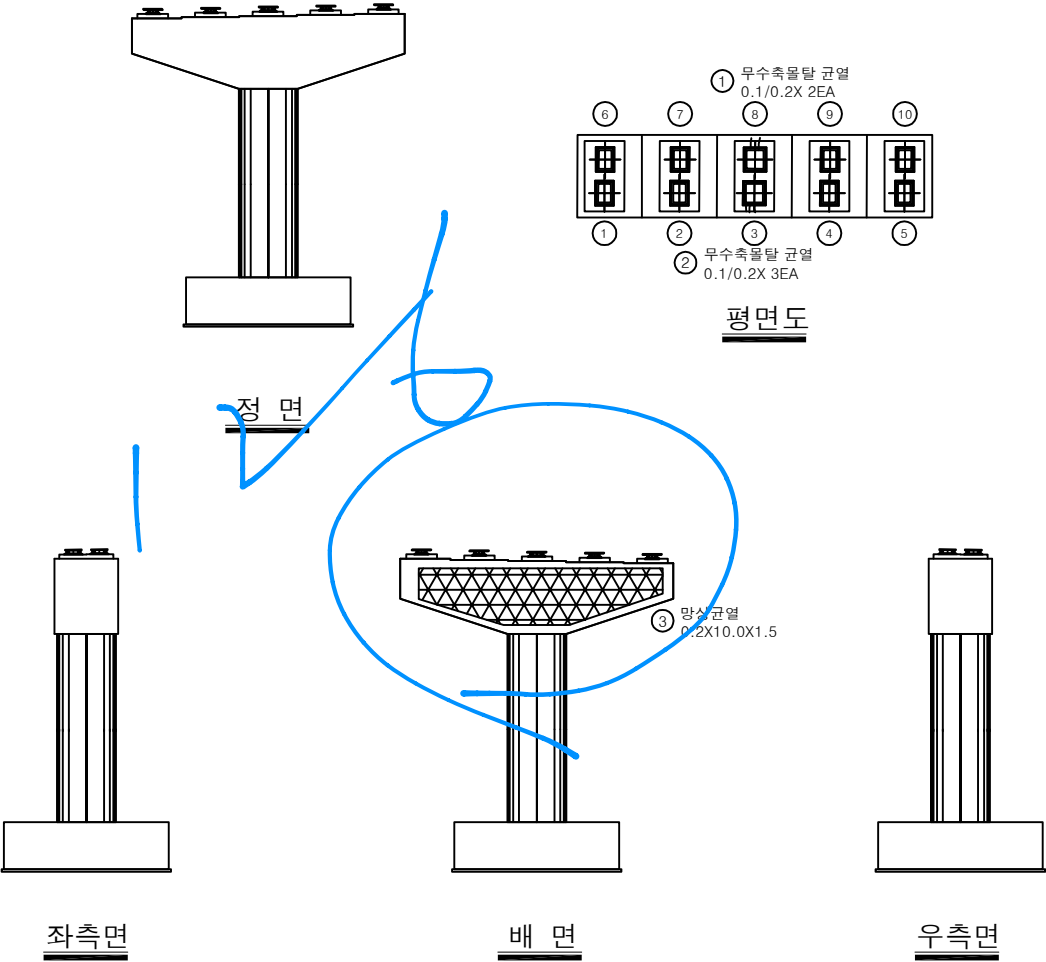
| 번호 | 구분 | 부재 | 손상내용 | 손상현황 | | | | | | 비고 |
|---|---|---|---|---|---|---|---|---|---|---|
| 1 | 19하 | 교량받침 | 무수축물탈 균열 | 0.1 | 0.2 | | 0.40 | m | 2 | |
| 2 | 19하 | 교량받침 | 무수축물탈 균열 | 0.1 | 0.2 | | 0.60 | m | 3 | |
| 3 | 19하 | 교각 | 망상균열 | 0.2 | 10.0 | 1.5 | 15.00 | m <sup>2</sup> | 1 | |
