상주영천고속도로 2024~2025년 시설물 안전점검 용역  
(2024년 하반기 정기안전점검)

# 외 관 조 사 망 도

배골교

2024.11

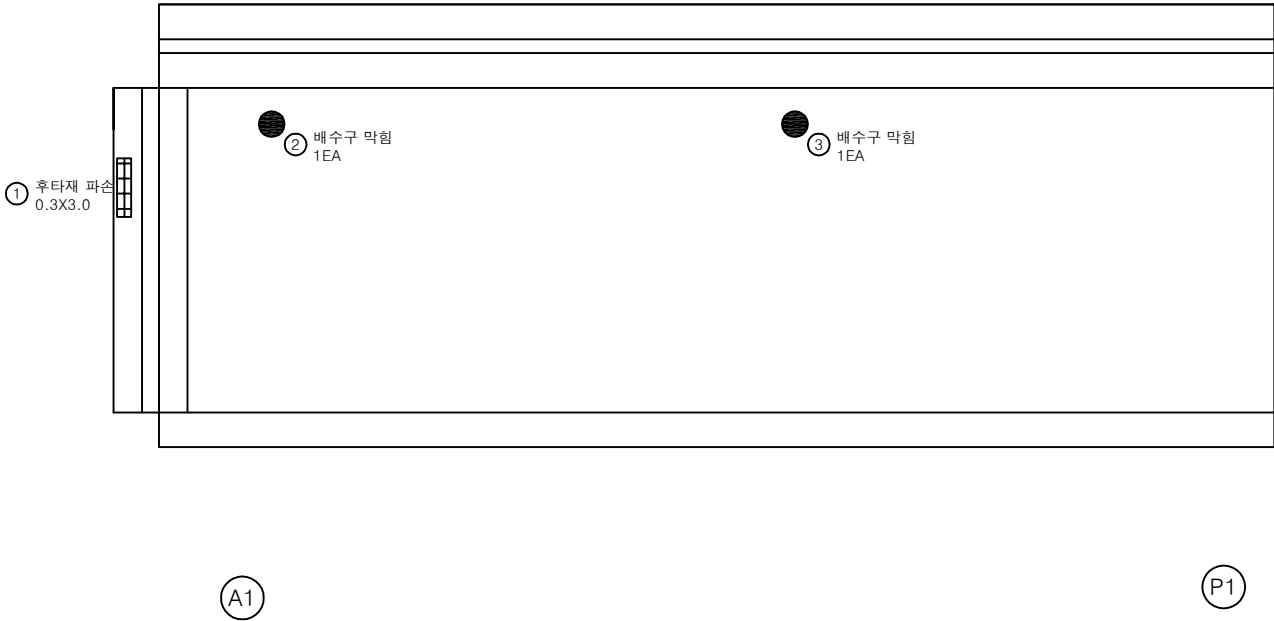
| 번호 | 구분 | 부재 | 손상내용 | 손상현황 | | | | | | 비고 |
|---|---|---|---|---|---|---|---|---|---|---|
| 1 | 23상 | 신축이음 | 후타재 파손 | | 0.3 | 3.0 | 0.90 | m <sup>2</sup> | 1 | |
| 2 | 23하 | 배수시설 | 배수구 막힘 | | | | 1.00 | EA | 1 | |
| 3 | 24하 | 배수시설 | 배수구 막힘 | | | | 1.00 | EA | 1 | |

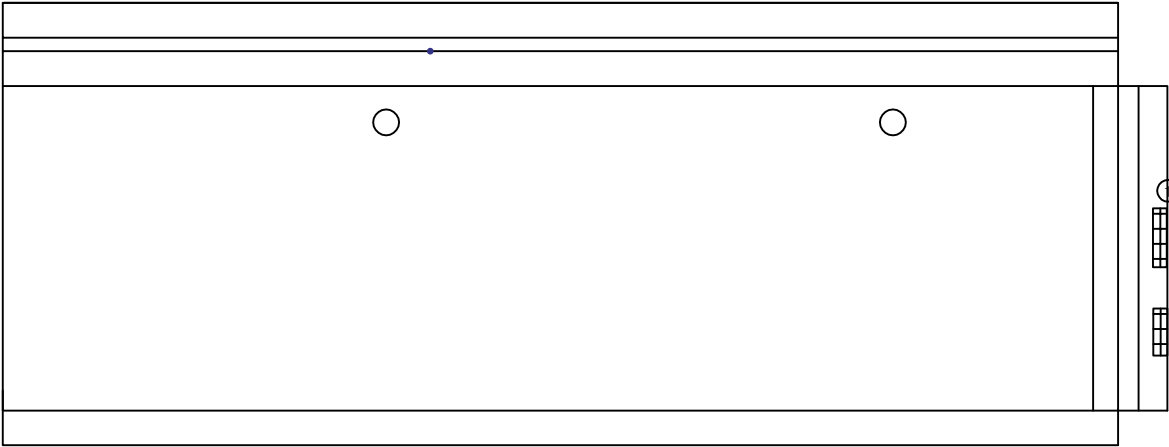
| 번호 | 구분 | 부재 | 손상내용 | 손상현황 | | | | | | 비 고 |
|---|---|---|---|---|---|---|---|---|---|---|
| 1 | 23상 | 신축이음 | 후타재 파손 | | 0.3 | 3.0 | 0.90 | m <sup>2</sup> | 1 | |
| 2 | 23하 | 신축이음 | 후타재 파손 | | 0.3 | 1.6 | 0.48 | m <sup>2</sup> | 1 | |
