상주영천고속도로 2024~2025년 시설물 안전점검 용역  
(2024년 하반기 정기안전점검)

# 외 관 조 사 망 도

배골교

2024.11

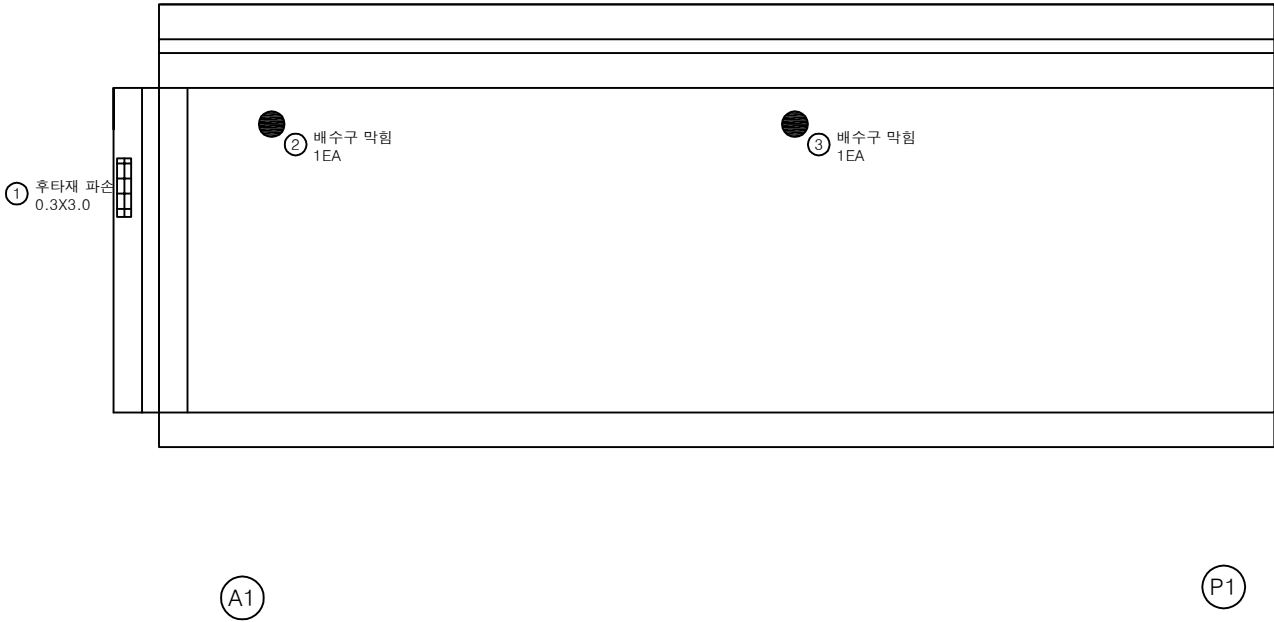
| 번호 | 구분 | 부재 | 손상내용 | 손상현황 | | | | | | 비 고 |
|---|---|---|---|---|---|---|---|---|---|---|
| 1 | 23상 | 신축이음 | 후타재 파손 | | 0.3 | 3.0 | 0.90 | m <sup>2</sup> | 1 | |
| 2 | 23하 | 배수시설 | 배수구 막힘 | | | | 1.00 | EA | 1 | |
| 3 | 24하 | 배수시설 | 배수구 막힘 | | | | 1.00 | EA | 1 | |

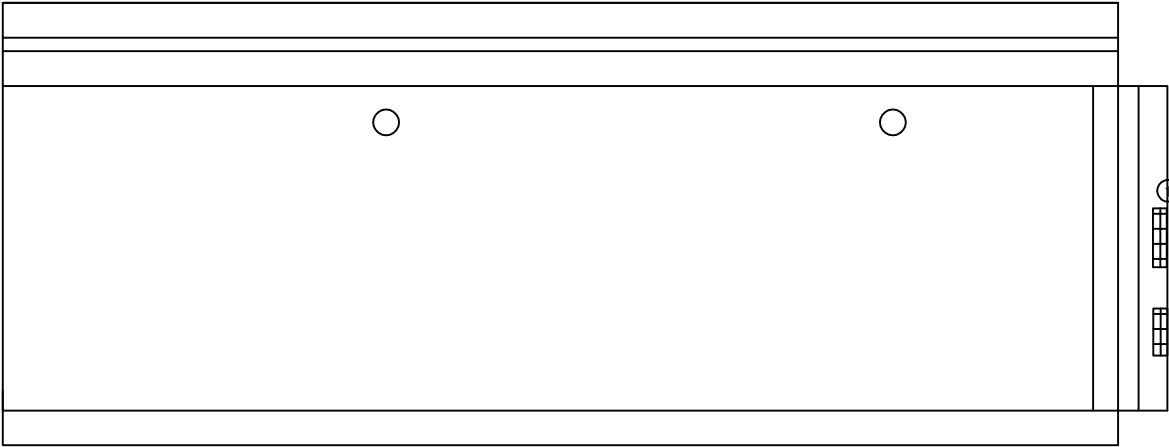
| 번호 | 구분 | 부재 | 손상내용 | 손상현황 | | | | | | 비 고 |
|---|---|---|---|---|---|---|---|---|---|---|
| 1 | 23상 | 신축이음 | 후타재 파손 | | 0.3 | 3.0 | 0.90 | m <sup>2</sup> | 1 | |
| 2 | 23하 | 신축이음 | 후타재 파손 | | 0.3 | 1.6 | 0.48 | m <sup>2</sup> | 1 | |

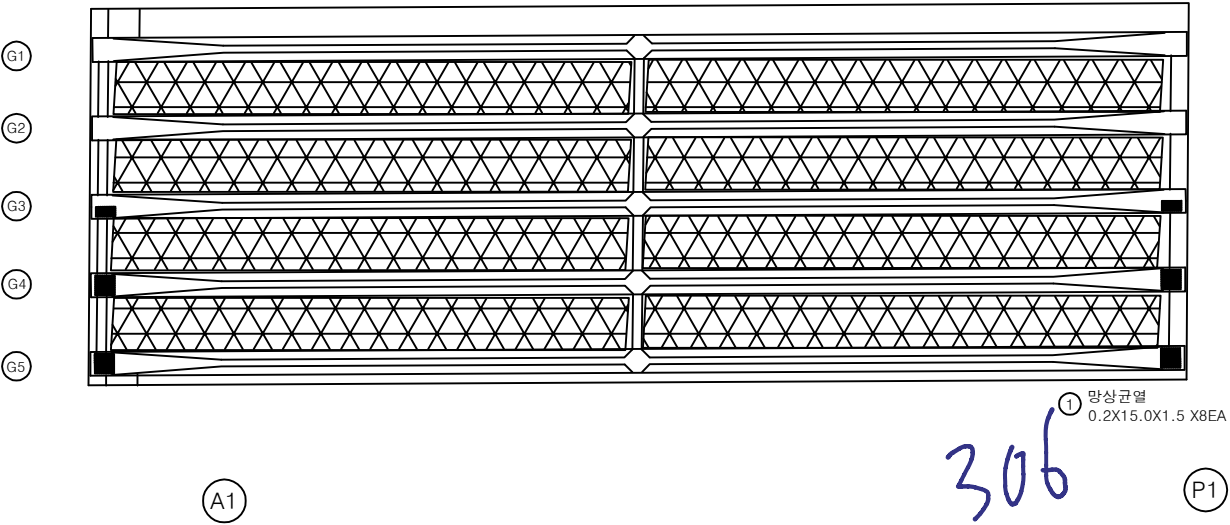
| 번호 | 구분 | 부재 | 손상내용 | 손상현황 | | | | | | 비 고 |
|---|---|---|---|---|---|---|---|---|---|---|
| 1 | 23하 | 바닥판 | 망상균열 | 0.2 | 15.0 | 1.5 | 180.00 | m <sup>2</sup> | 8 | |

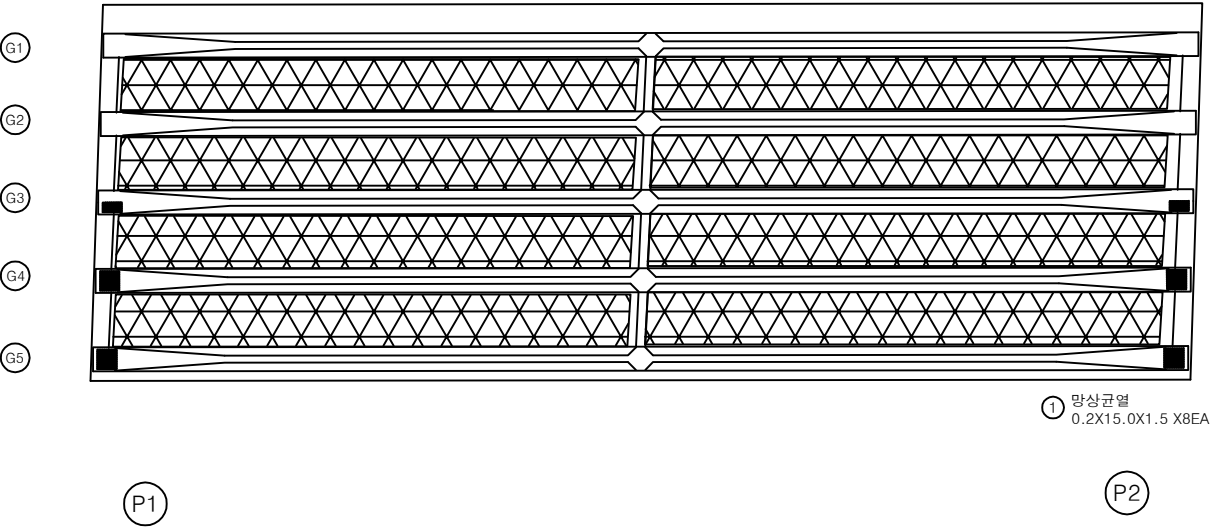
| 번호 | 구분 | 부재 | 손상내용 | 손상현황 | | | | | | 비고 |
|---|---|---|---|---|---|---|---|---|---|---|
| 1 | 23하 | 바닥판 | 망상균열 | 0.2 | 15.0 | 1.5 | 180.00 | m <sup>2</sup> | 8 | |

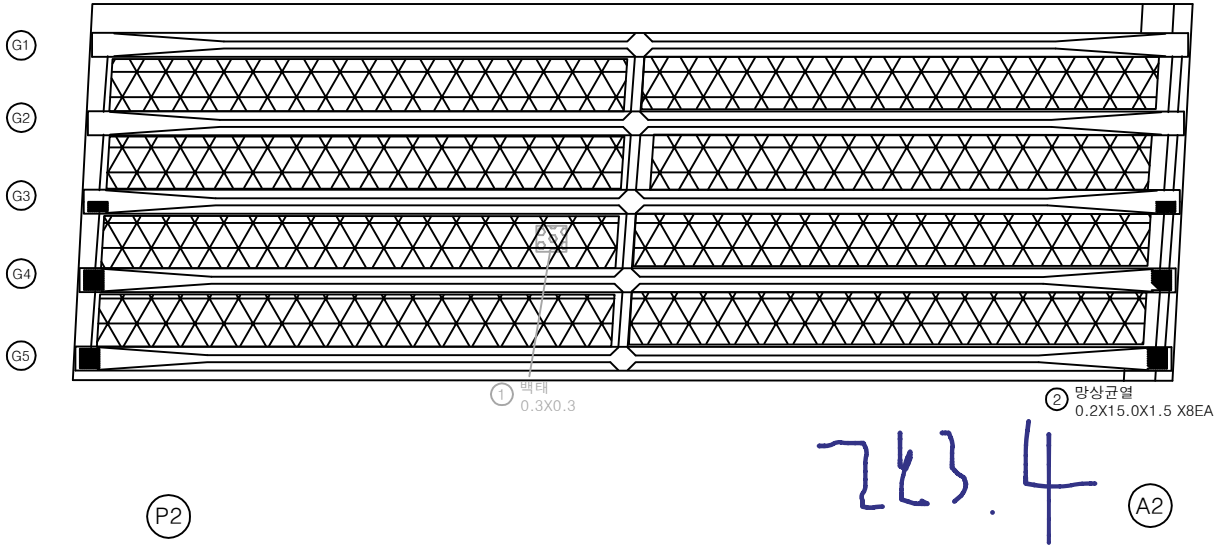
| 번호 | 구분 | 부재 | 손상내용 | 손상현황 | | | | | | 비 고 |
|---|---|---|---|---|---|---|---|---|---|---|
| 1 | 19하 | 바닥판 | 백태 | | 0.3 | 0.3 | 0.09 | ㎡ | 1 | 24상 보강 |
| 2 | 23하 | 바닥판 | 망상균열 | 0.2 | 15.0 | 1.5 | 180.00 | ㎡ | 8 | |

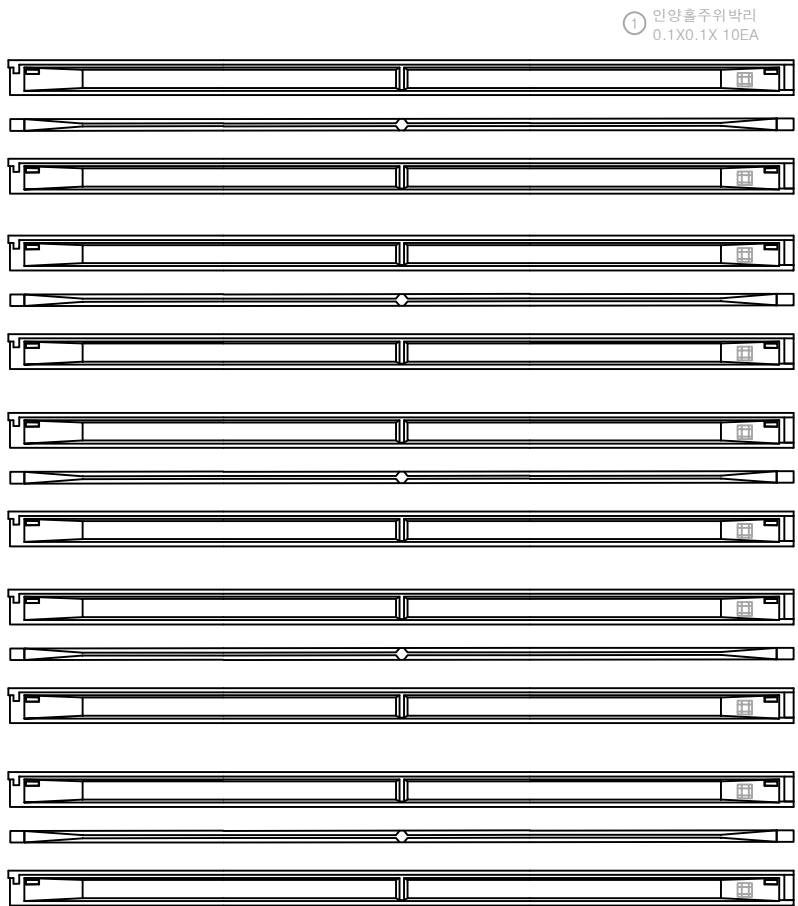
| 번호 | 구분 | 부재 | 손상내용 | 손상현황 | | | | | | 비고 |
|---|---|---|---|---|---|---|---|---|---|---|
| 1 | 19회 | 거더 | 인양홀 주위박리 | | 0.1 | 0.1 | 0.10 | m | 10 | 21상 보강 |

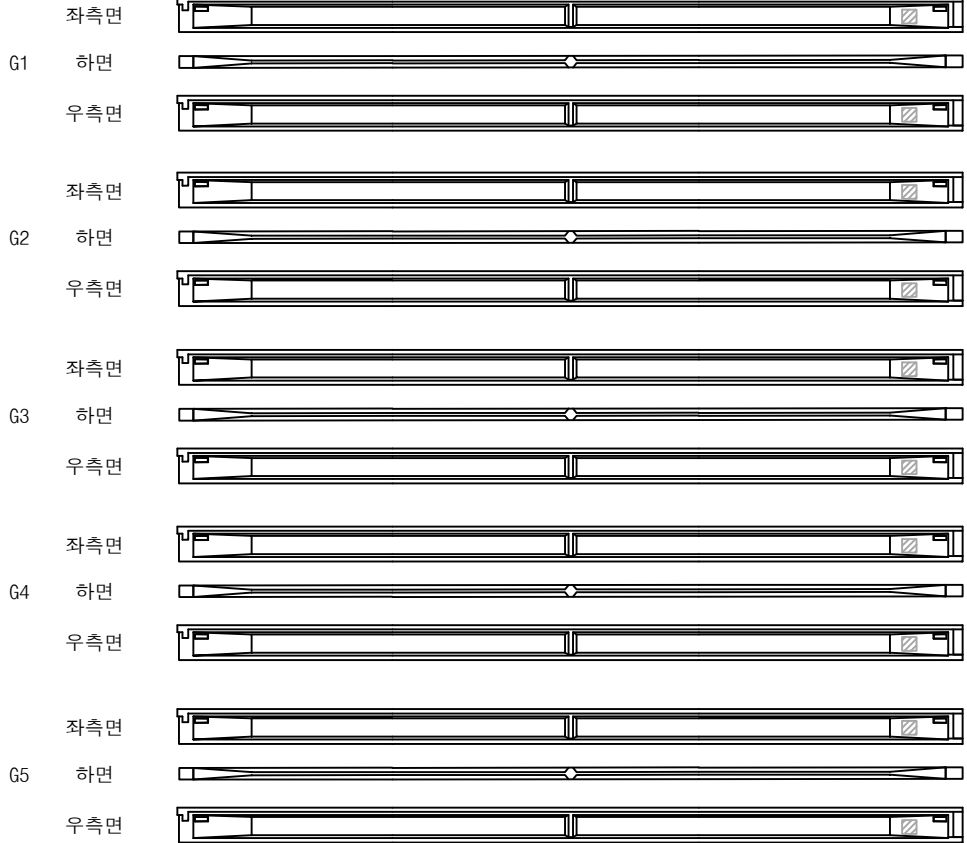
① 거더 인양홀박락  
0.2X0.3X 10EA

| 번호 | 구분 | 부재 | 손상내용 | 손상현황 | | | | | | 비고 |
|---|---|---|---|---|---|---|---|---|---|---|
| 1 | 19회 | 거더 | 인양홀 박락 | | 0.2 | 0.3 | 0.60 | m | 10 | 21상 보강 |

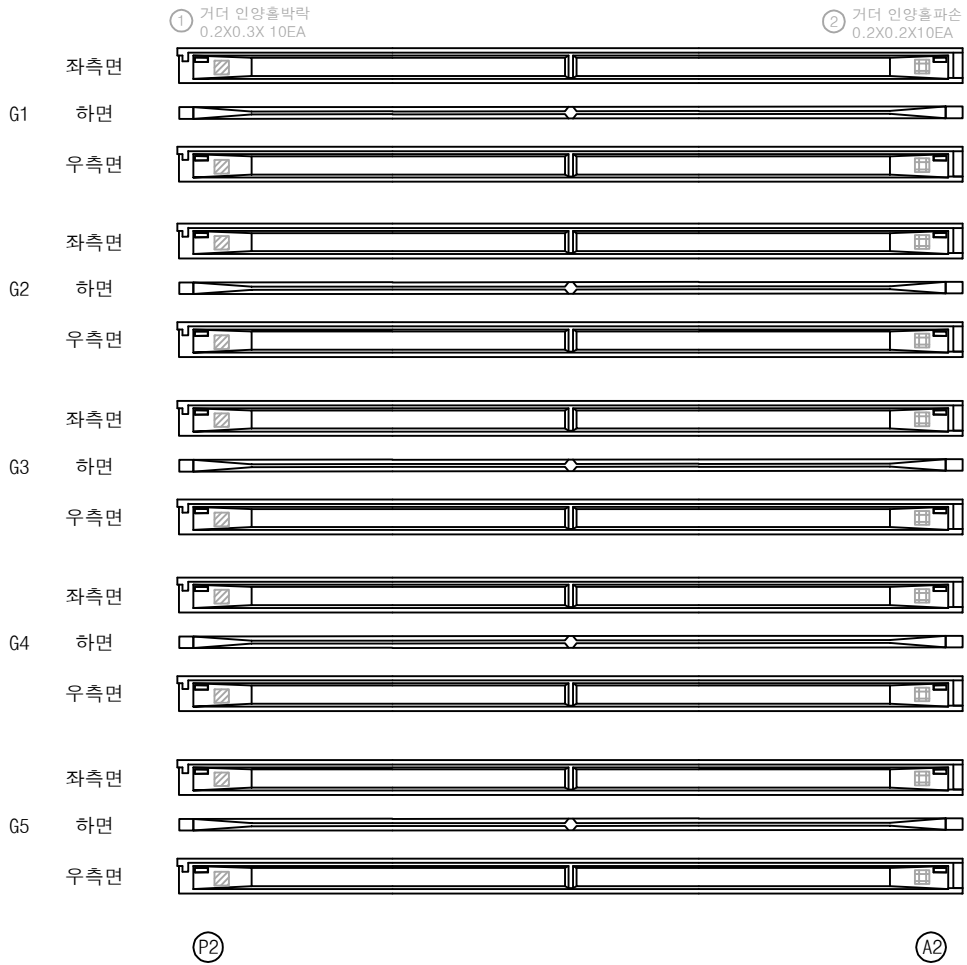
| 번호 | 구분 | 부재 | 손상내용 | 손상현황 | | | | | | 비 고 |
|---|---|---|---|---|---|---|---|---|---|---|
| 1 | 198 | 거더 | 인양홀 박락 | | 0.2 | 0.3 | 0.60 | m <sup>2</sup> | 10 | 21'와 모수 |
| 2 | 198 | 거더 | 인양홀 파손 | | 0.2 | 0.2 | 0.40 | m <sup>2</sup> | 10 | 20'와 모수 |

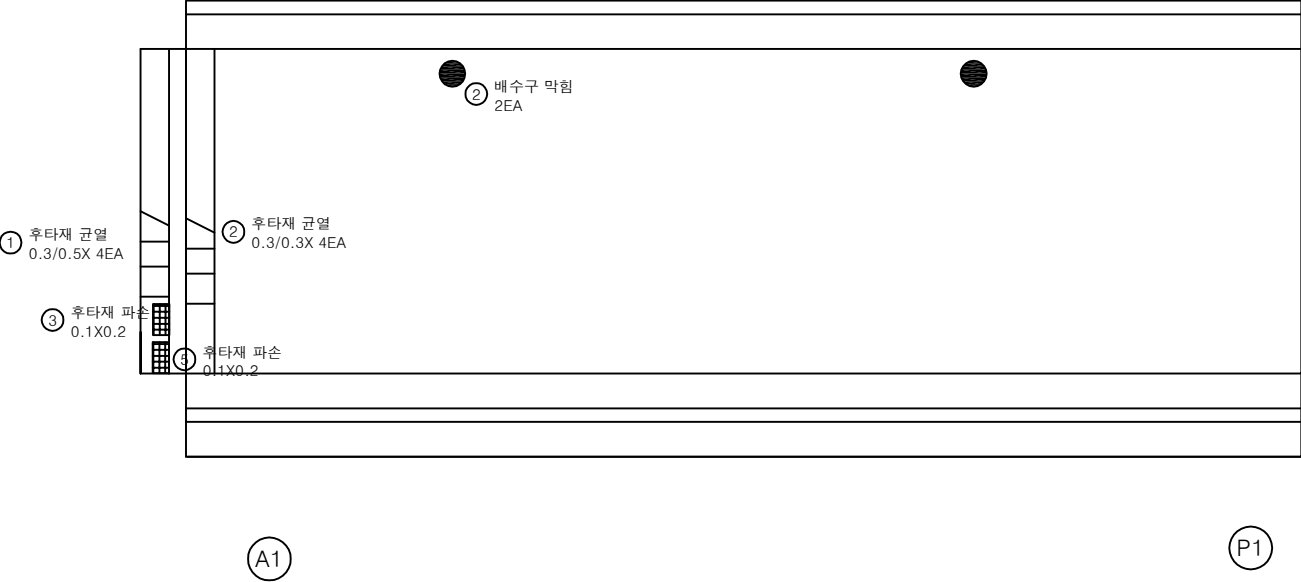
| 번호 | 구분 | 부재 | 손상내용 | 손상현황 | | | | | | 비 고 |
|---|---|---|---|---|---|---|---|---|---|---|
| 1 | 19하 | 신축이음 | 후타재 균열 | 0.3 | 0.5 | | 1.00 | m | 2 | |
| 2 | 19하 | 신축이음 | 후타재 균열 | 0.3 | 0.3 | | 1.20 | m | 4 | |

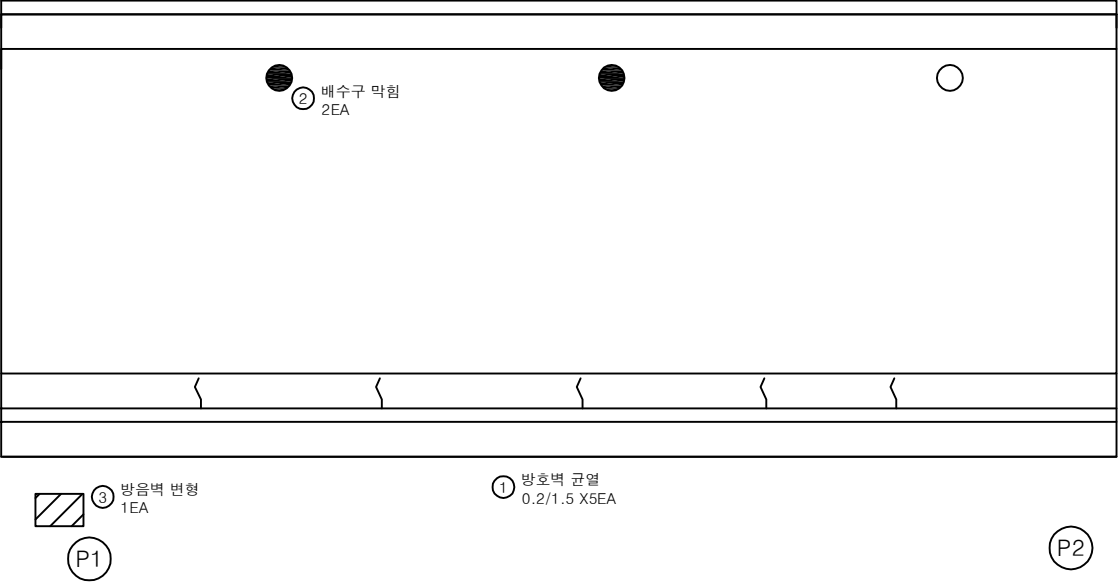
| 번호 | 구분 | 부재 | 손상내용 | 손상현황 | | | | | | 비 고 |
|---|---|---|---|---|---|---|---|---|---|---|
| 1 | 21하 | 방호벽 | 방호벽 균열 | 0.2 | 1.5 | | 7.50 | m | 5 | |

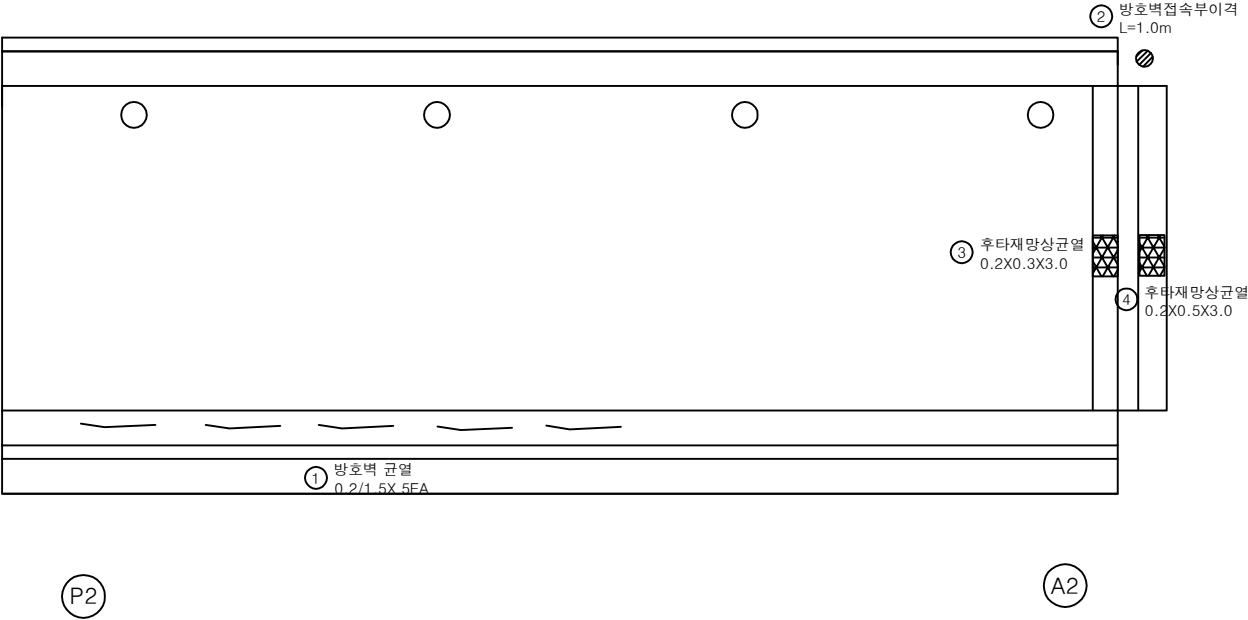
| 번호 | 구분 | 부재 | 손상내용 | 손상현황 | | | | | | 비 고 |
|---|---|---|---|---|---|---|---|---|---|---|
| 1 | 19하 | 방호벽 | 방호벽 균열 | 0.2 | 1.5 | | 7.50 | m | 5 | |
| 3 | 19하 | 신축이음 | 후타재 망상균열 | 0.2 | 0.3 | 3.0 | 0.90 | m <sup>2</sup> | 1 | |
| 4 | 19하 | 신축이음 | 후타재 망상균열 | 0.2 | 0.5 | 3.0 | 1.50 | m <sup>2</sup> | 1 | |

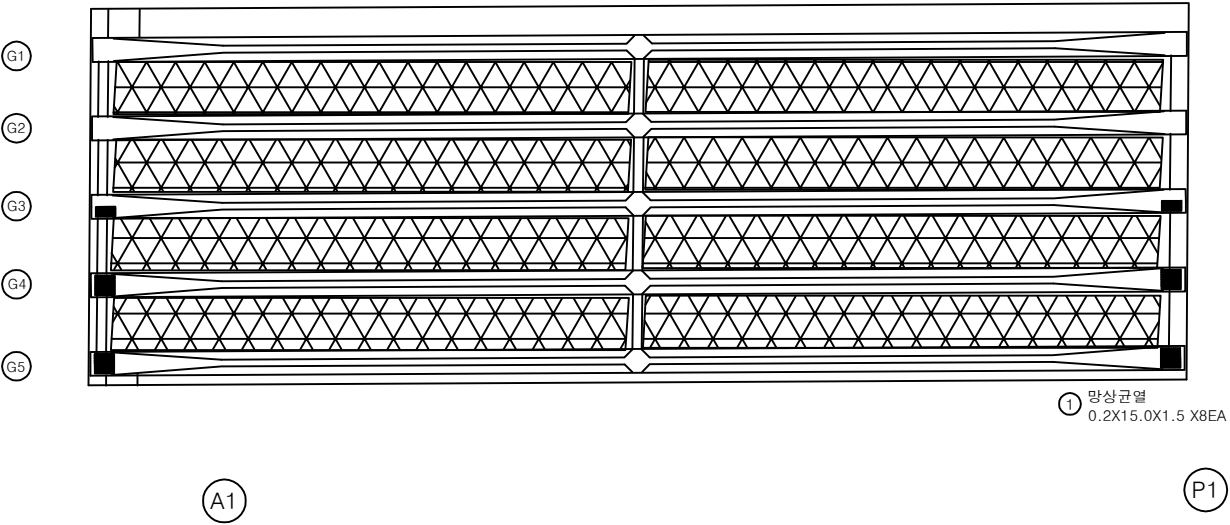
| 번호 | 구분 | 부재 | 손상내용 | 손상현황 | | | | | 비고 |
|---|---|---|---|---|---|---|---|---|---|
| 1 | 23하 | 바닥판 | 망상균열 | 0.2 | 15.0 | 1.5 | 180.00 | m <sup>2</sup> | 8 |

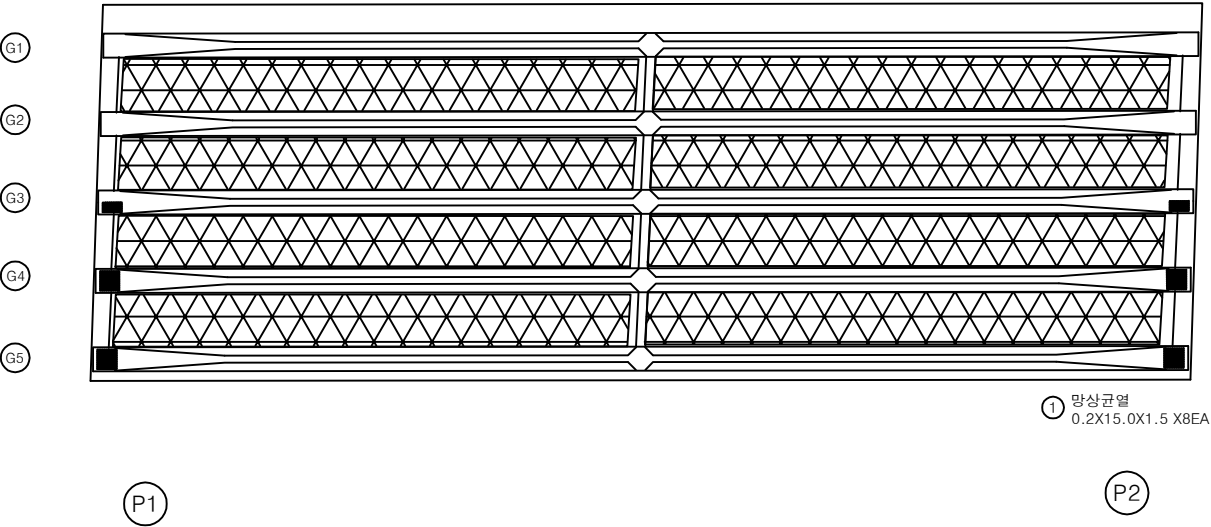
| 번호 | 구분 | 부재 | 손상내용 | 손상현황 | | | | | | 비고 |
|---|---|---|---|---|---|---|---|---|---|---|
| 1 | 23하 | 바닥판 | 망상균열 | 0.2 | 15.0 | 1.5 | 180.00 | m <sup>2</sup> | 8 | |

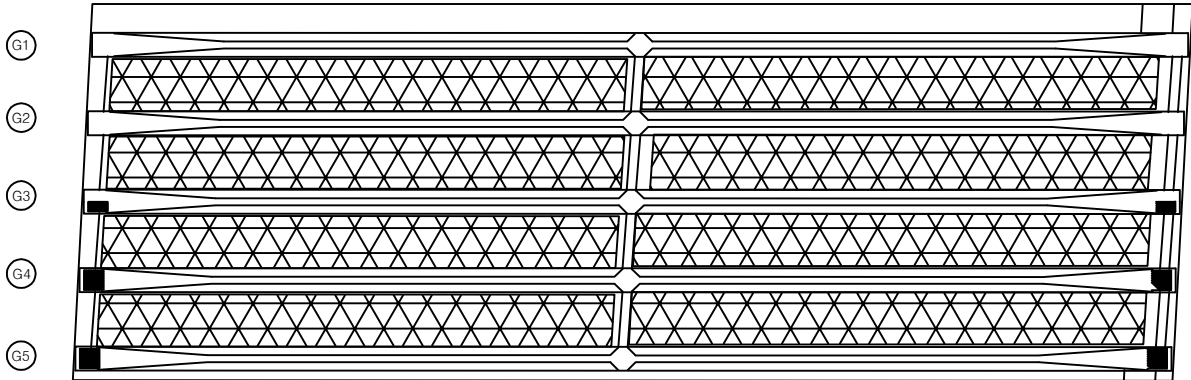
① 망상균열  
0.2X15.0X1.5 X8EA

| 번호 | 구분 | 부재 | 손상내용 | 손상현황 | | | | | | 비고 |
|---|---|---|---|---|---|---|---|---|---|---|
| 1 | 23하 | 바닥판 | 망상균열 | 0.2 | 15.0 | 1.5 | 180.00 | m | 8 | |
