상주영천고속도로 2024~2025년 시설물 안전점검 용역  
(2024년 하반기 정기안전점검)

# 외 관 조 사 망 도

화남1교

2024.11

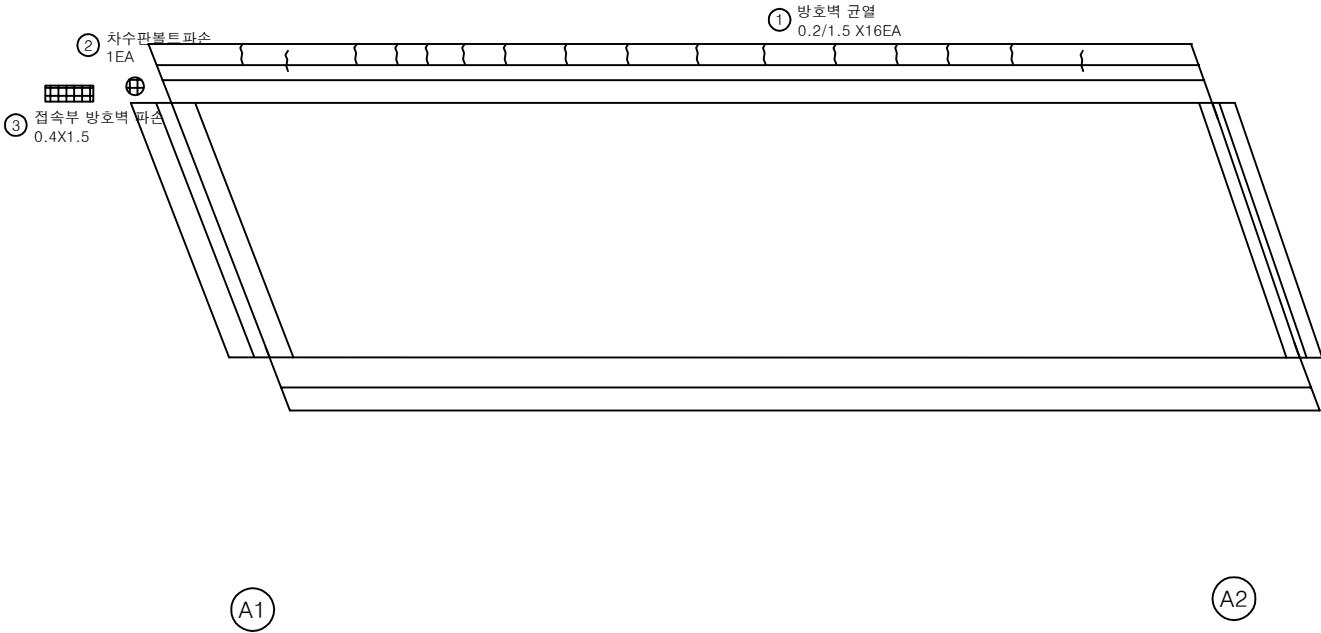
| 번호 | 구분 | 부재 | 손상내용 | 손상현황 | | | | | | 비고 |
|---|---|---|---|---|---|---|---|---|---|---|
| 1 | 21하 | 방호벽 | 방호벽 균열 | 0.2 | 1.5 | | 24.00 | m | 16 | |
| 2 | 21하 | 신축이음 | 차수판 볼트파손 | | | | 1.00 | EA | 1 | |
| 3 | 21하 | 방호벽 | 접속부 방호벽 파손 | | 0.4 | 1.5 | 0.60 | m <sup>2</sup> | 1 | |
