상주영천고속도로 2024~2025년 시설물 안전점검 용역  
(2024년 하반기 정기안전점검)

# 외 관 조 사 망 도

화남1교

2024.11

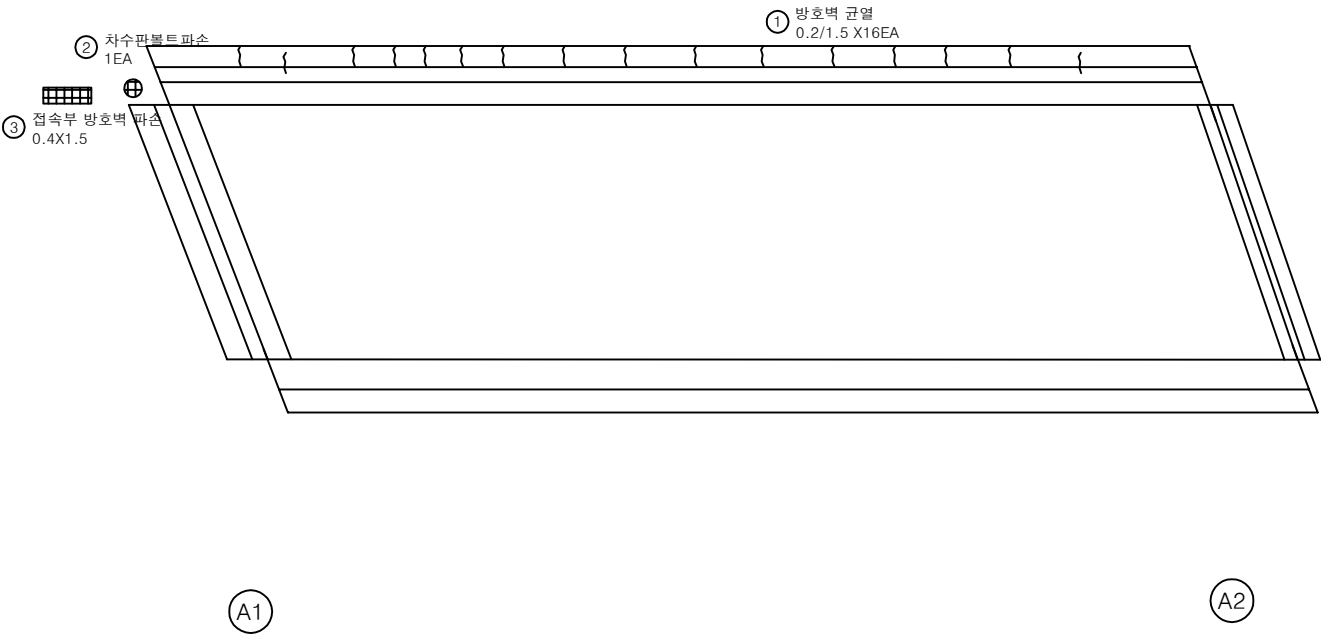
| 도면번호 | 01 |

| 번호 | 구분 | 부재 | 손상내용 | 손상현황 | | | | | | 비고 |
|---|---|---|---|---|---|---|---|---|---|---|
| 1 | 21하 | 방호벽 | 방호벽 균열 | 0.2 | 1.5 | | 24.00 | m | 16 | |
| 2 | 21하 | 신축이음 | 차수판 볼트파손 | | | | 1.00 | EA | 1 | |
| 3 | 21하 | 방호벽 | 접속부 방호벽 파손 | | 0.4 | 1.5 | 0.60 | m <sup>2</sup> | 1 | |

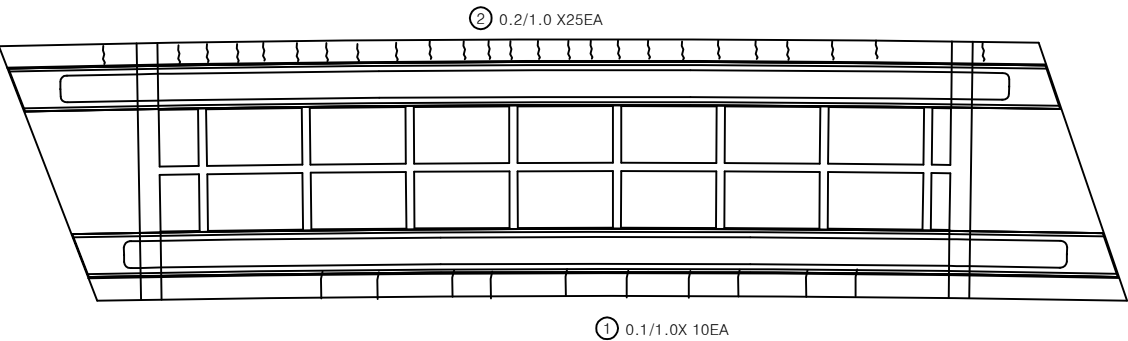
| 도면번호 | 02 |

| 번호 | 구분 | 부재 | 손상내용 | 손상현황 | | | | | | 비고 |
|---|---|---|---|---|---|---|---|---|---|---|
| 1 | 19하 | 바닥판 | 균열(0.3mm미만) | 0.1 | 1.0 | | 10.00 | m | 10 | |
| 2 | 23하 | 바닥판 | 균열(0.3mm미만) | 0.2 | 1.0 | | 25.00 | m | 25 | |

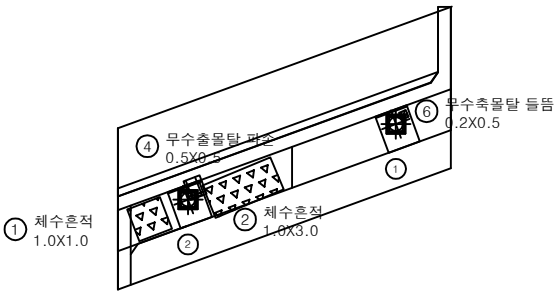
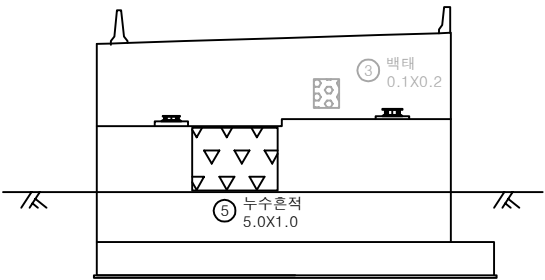
| 도면번호 | 07 |

| 번호 | 구분 | 부재 | 손상내용 | 손상현황 | | | | | | 비고 |
|---|---|---|---|---|---|---|---|---|---|---|
| 1 | 19하 | 교대 | 체수혼적 | | 1.0 | 1.0 | 1.00 | m <sup>2</sup> | 1 | |
| 2 | 19하 | 교대 | 체수혼적 | | 1.0 | 3.0 | 3.00 | m <sup>2</sup> | 1 | |
| 3 | 19하 | 교대 | 백태 | | 0.1 | 0.2 | 0.02 | m <sup>2</sup> | 1 | 24상 상주 |
| 4 | 23하 | 교량받침 | 무수축물탈 파손 | | 0.5 | 0.5 | 0.25 | m <sup>2</sup> | 1 | |
| 5 | 23하 | 교대 | 누수혼적 | | 5.0 | 1.0 | 5.00 | m <sup>2</sup> | 1 | |
| 6 | 24하 | 교량받침 | 무수축물탈 들뜸 | | 0.2 | 0.5 | 0.10 | m <sup>2</sup> | 1 | |

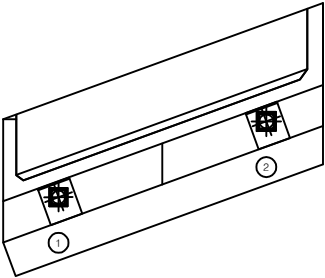
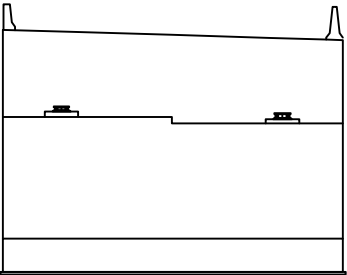
| 도면번호 | 08 |

| 번호 | 구분 | 부재 | 손상내용 | 손상현황 | | | | | | 비 고 |
|---|---|---|---|---|---|---|---|---|---|---|
| 1 | 24상 | 교대 | 실란트 이격 | | 4.0 | | 4.00 | m | 1 | (T=6.0cm) |

① 실란트 이격  
L=4.0 m  
(T=6.0cm)

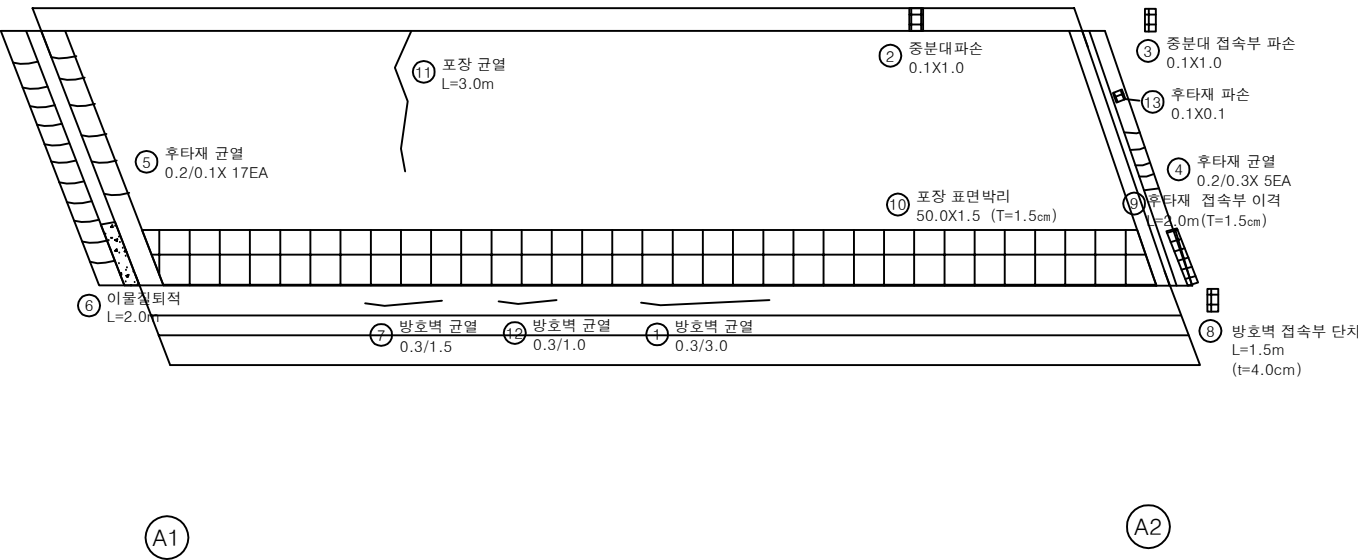
ID : 화남1교 슬래브상면 S1(영천방향)

| 번호 | 구분 | 부재 | 손상내용 | 손상현황 | | | | | 비고 |
|---|---|---|---|---|---|---|---|---|---|
| 1 | 19하 | 방호벽 | 방호벽 균열 | 0.3 | 3.0 | | 3.00 | m | 1 |
| 2 | 19하 | 중분대 | 중분대 파손 | | 0.1 | 1.0 | 0.10 | m <sup>2</sup> | 1 |
| 3 | 19하 | 중분대 | 중분대 접속부 파손 | | 0.1 | 1.0 | 0.10 | m <sup>2</sup> | 1 |
| 4 | 19하 | 신축이음 | 후타재 균열 | 0.2 | 0.3 | | 1.50 | m | 5 |
| 5 | 19하 | 신축이음 | 후타재 균열 | 0.2 | 0.1 | | 1.70 | m | 17 |
| 6 | 19하 | 신축이음 | 이물침투적 | | 2.0 | | 2.00 | m | 1 |
| 7 | 21하 | 방호벽 | 방호벽 균열 | 0.3 | 1.5 | | 1.50 | m | 1 |
| 8 | 21하 | 방호벽 | 방호벽 접속부 단차 | | 1.5 | | 1.50 | m | 1 |
| 9 | 23하 | 교면포장 | 후타재 접속부 이격 | | 2.0 | | 2.00 | m | 1 |
| 10 | 23하 | 교면포장 | 포장 표면박리 | | 50.0 | 1.5 | 75.00 | m <sup>2</sup> | 1 |
| 11 | 23하 | 교면포장 | 포장 균열 | | 3.0 | | 3.00 | m | 1 |
| 12 | 23하 | 방호벽 | 방호벽 균열 | 0.3 | 1.0 | | 1.00 | m | 1 |
| 13 | 24하 | 신축이음 | 후타재 파손 | | 0.1 | 0.1 | 0.01 | m <sup>2</sup> | 1 |

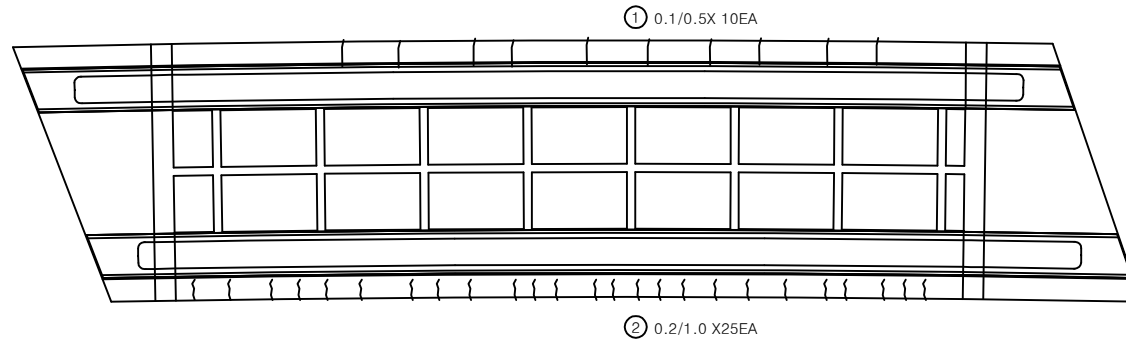
| 번호 | 구분 | 부재 | 손상내용 | 손상현황 | | | | | | 비고 |
|---|---|---|---|---|---|---|---|---|---|---|
| 1 | 19하 | 바닥판 | 균열(0.3mm미만) | 0.1 | 0.5 | | 5.00 | m | 10 | |
| 2 | 21하 | 바닥판 | 균열(0.3mm미만) | 0.2 | 1.0 | | 25.00 | m | 25 | |

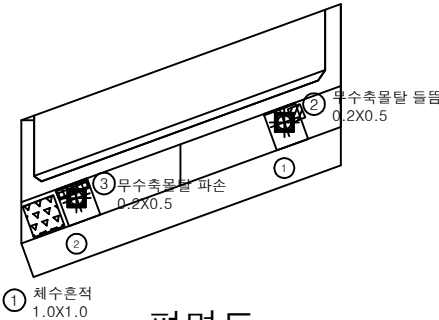
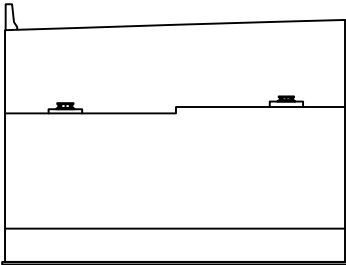
| 번호 | 구분 | 부재 | 손상내용 | 손상현황 | | | | | | 비 고 |
|---|---|---|---|---|---|---|---|---|---|---|
| 2 | 23하 | 교량받침 | 무수축물탈 들뜸 | | 0.2 | 0.5 | 0.10 | m <sup>2</sup> | 1 | 손상변경 |

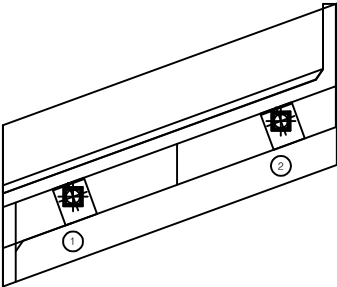
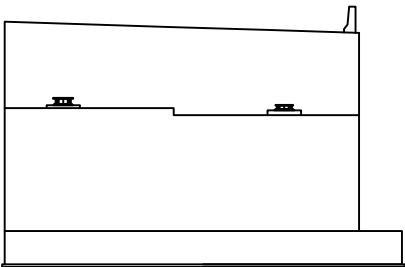
| 번호 | 구분 | 부재 | 손상내용 | 손상현황 | | | | | | 비고 |
|---|---|---|---|---|---|---|---|---|---|---|
| 1 | 19하 | 교량받침 | 무수축물탈균열 | 0.1 | 0.1 | | 0.10 | m | 1 | 23°와 비슷 |
