상주영천고속도로 2024~2025년 시설물 안전점검 용역  
(2024년 하반기 정기안전점검)

# 외 관 조 사 망 도

화남1교

2024.11

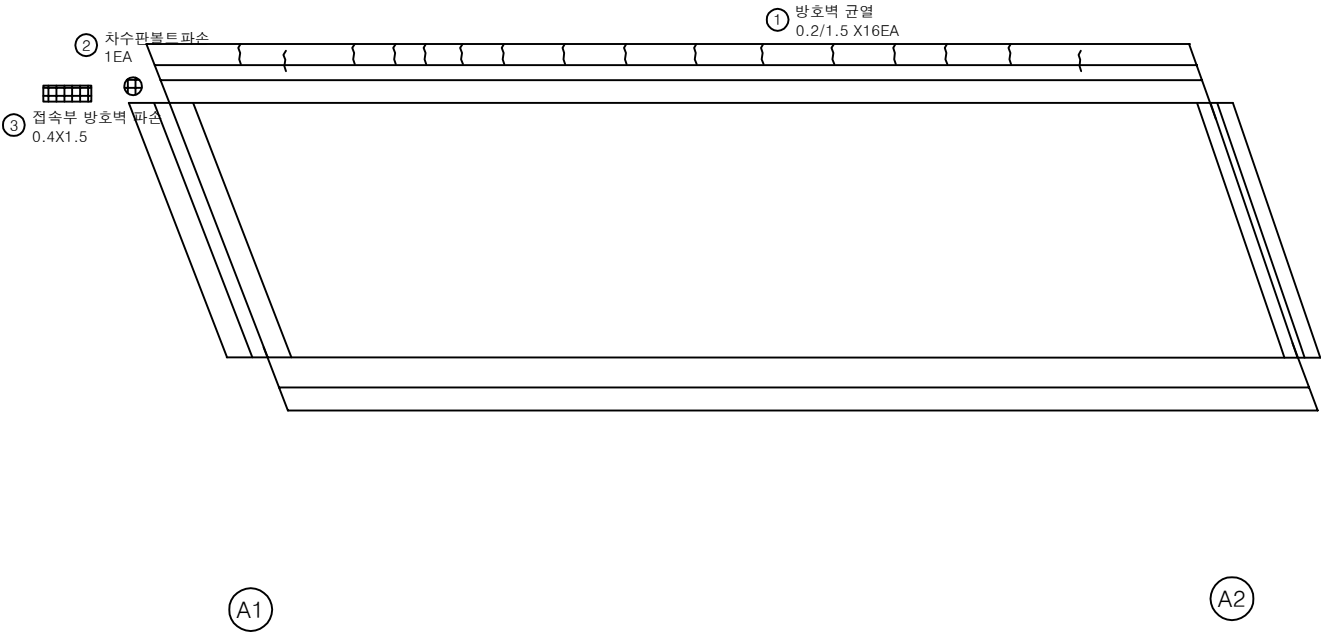
| 도면번호 | 01 |

| 번호 | 구분 | 부재 | 손상내용 | 손상현황 | | | | | | 비고 |
|---|---|---|---|---|---|---|---|---|---|---|
| 1 | 21하 | 방호벽 | 방호벽 균열 | 0.2 | 1.5 | | 24.00 | m | 16 | |
| 2 | 21하 | 신축이음 | 차수판 볼트파손 | | | | 1.00 | EA | 1 | |
| 3 | 21하 | 방호벽 | 접속부 방호벽 파손 | | 0.4 | 1.5 | 0.60 | m <sup>2</sup> | 1 | |

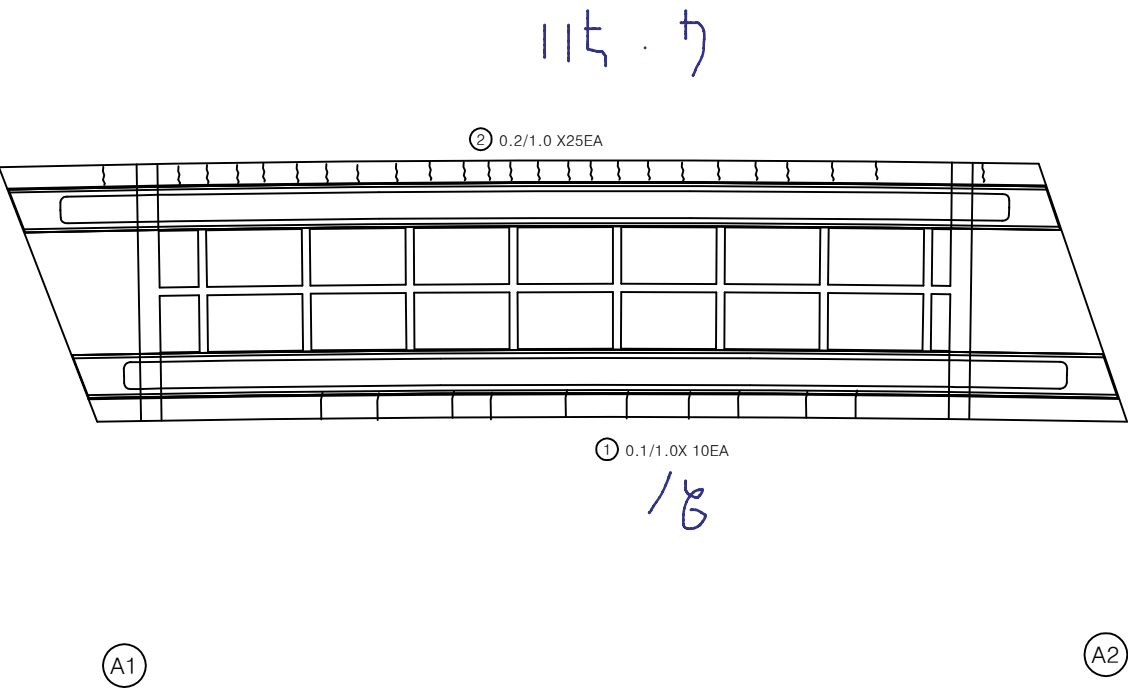
| 도면번호 | 02 |

| 번호 | 구분 | 부재 | 손상내용 | 손상현황 | | | | | | 비고 |
|---|---|---|---|---|---|---|---|---|---|---|
| 1 | 19하 | 바닥판 | 균열(0.3mm미만) | 0.1 | 1.0 | | 10.00 | m | 10 | |
| 2 | 23하 | 바닥판 | 균열(0.3mm미만) | 0.2 | 1.0 | | 25.00 | m | 25 | |

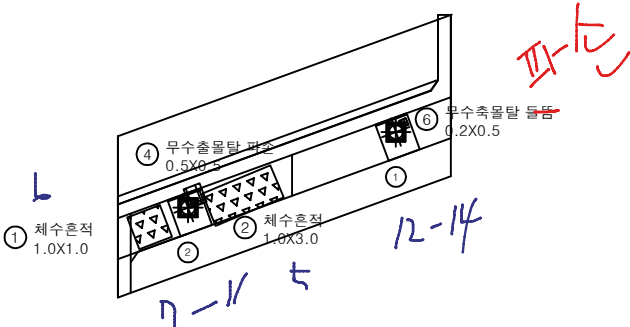
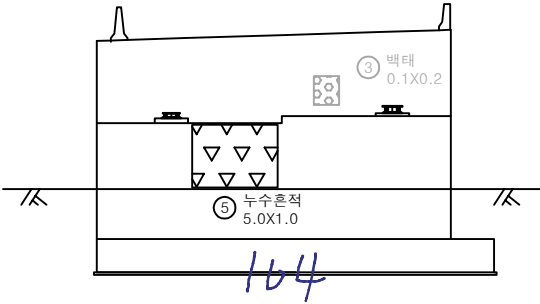
| 도면번호 | 07 |

| 번호 | 구분 | 부재 | 손상내용 | 손상현황 | | | | | | 비고 |
|---|---|---|---|---|---|---|---|---|---|---|
| 1 | 19하 | 교대 | 체수흔적 | | 1.0 | 1.0 | 1.00 | ㎡ | 1 | |
| 2 | 19하 | 교대 | 체수흔적 | | 1.0 | 3.0 | 3.00 | ㎡ | 1 | |
| 3 | 19하 | 교대 | 백태 | | 0.1 | 0.2 | 0.02 | ㎡ | 1 | 24상 방향 |
| 4 | 23하 | 교량받침 | 무수축물탈 파손 | | 0.5 | 0.5 | 0.25 | ㎡ | 1 | |
| 5 | 23하 | 교대 | 누수흔적 | | 5.0 | 1.0 | 5.00 | ㎡ | 1 | |
| 6 | 24하 | 교량받침 | 무수축물탈 들뜸 | | 0.2 | 0.5 | 0.10 | ㎡ | 1 | |

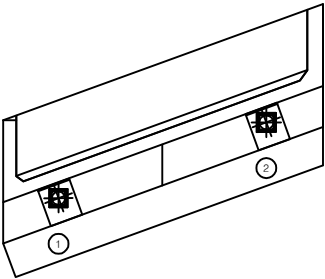
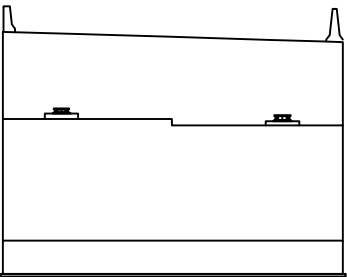
| 도 면 번 호 | 08 |

| 번호 | 구분 | 부재 | 손상내용 | 손상현황 | | | | | | 비 고 |
|---|---|---|---|---|---|---|---|---|---|---|
| 1 | 24상 | 교대 | 실란트 이격 | | 4.0 | | 4.00 | m | 1 | (T=6.0cm) |

① 실란트 이격  
L=4.0 m  
(T=6.0cm)

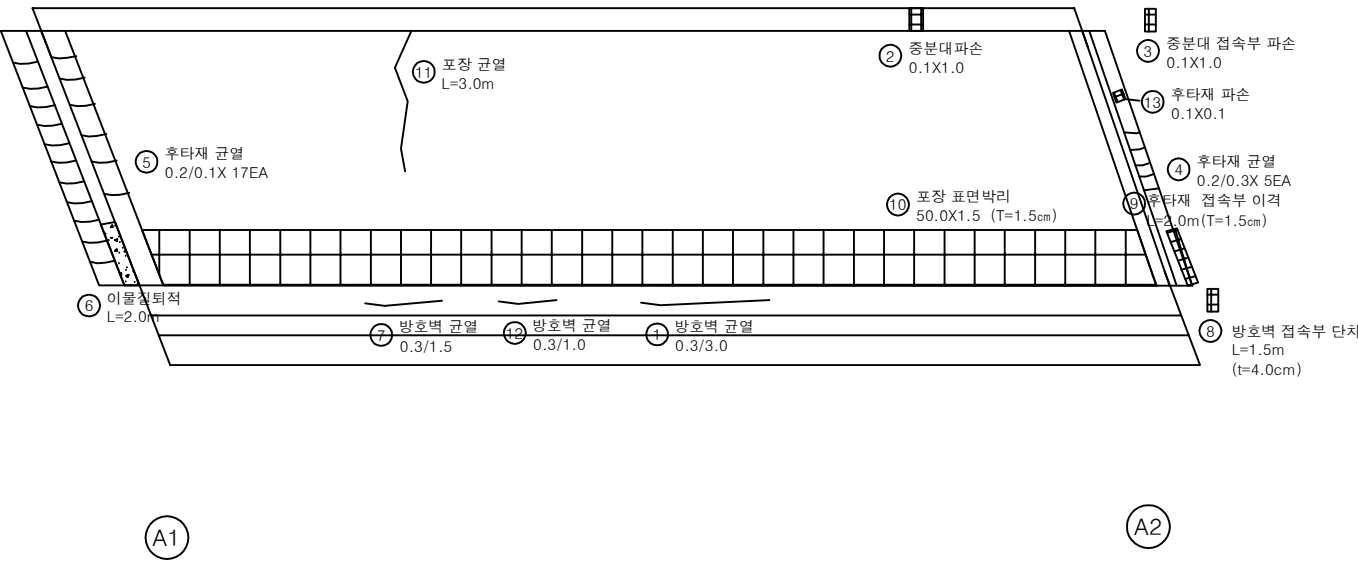
| 도 면 번 호 | 01 |

| 번호 | 구분 | 부재 | 손상내용 | 손상현황 | | | | | | 비 고 |
|---|---|---|---|---|---|---|---|---|---|---|
| 1 | 19하 | 방호벽 | 방호벽 균열 | 0.3 | 3.0 | | 3.00 | m | 1 | |
| 2 | 19하 | 중분대 | 중분대 파손 | | 0.1 | 1.0 | 0.10 | m <sup>2</sup> | 1 | |
| 3 | 19하 | 중분대 | 중분대 접속부 파손 | | 0.1 | 1.0 | 0.10 | m <sup>2</sup> | 1 | |
| 4 | 19하 | 신축이음 | 후타재 균열 | 0.2 | 0.3 | | 1.50 | m | 5 | |
| 5 | 19하 | 신축이음 | 후타재 균열 | 0.2 | 0.1 | | 1.70 | m | 17 | |
| 6 | 19하 | 신축이음 | 이물침투적 | | 2.0 | | 2.00 | m | 1 | |
| 7 | 21하 | 방호벽 | 방호벽 균열 | 0.3 | 1.5 | | 1.50 | m | 1 | |
| 8 | 21하 | 방호벽 | 방호벽 접속부 단차 | | 1.5 | | 1.50 | m | 1 | |
| 9 | 23하 | 교면포장 | 후타재 접속부 이격 | | 2.0 | | 2.00 | m | 1 | |
| 10 | 23하 | 교면포장 | 포장 표면박리 | | 50.0 | 1.5 | 75.00 | m <sup>2</sup> | 1 | |
| 11 | 23하 | 교면포장 | 포장 균열 | | 3.0 | | 3.00 | m | 1 | |
| 12 | 23하 | 방호벽 | 방호벽 균열 | 0.3 | 1.0 | | 1.00 | m | 1 | |
| 13 | 24하 | 신축이음 | 후타재 파손 | | 0.1 | 0.1 | 0.01 | m <sup>2</sup> | 1 | |

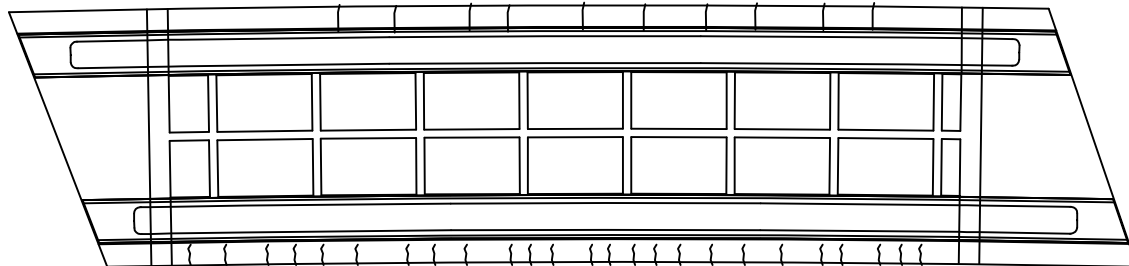
① 0.1/0.5X 10EA

② 0.2/1.0 X25EA

| 번호 | 구분 | 부재 | 손상내용 | 손상현황 | | | | | | 비고 |
|---|---|---|---|---|---|---|---|---|---|---|
| 1 | 19하 | 바닥판 | 균열(0.3mm미만) | 0.1 | 0.5 | | 5.00 | m | 10 | |
| 2 | 21하 | 바닥판 | 균열(0.3mm미만) | 0.2 | 1.0 | | 25.00 | m | 25 | |

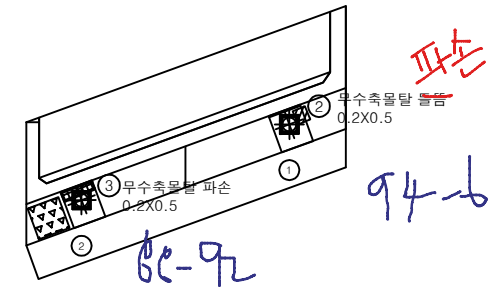
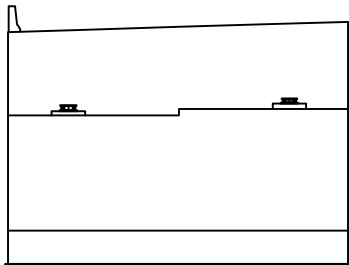
| 번호 | 구분 | 부재 | 손상내용 | 손상현황 | | | | | | 비고 |
|---|---|---|---|---|---|---|---|---|---|---|
| 2 | 23하 | 교량받침 | 무수축물탈 들뜸 | | 0.2 | 0.5 | 0.10 | m <sup>2</sup> | 1 | 손상변경 |

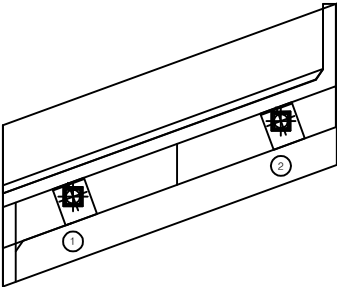
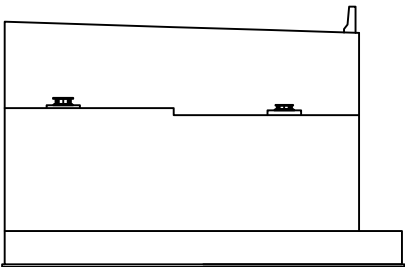
| 번호 | 구분 | 부재 | 손상내용 | 손상현황 | | | | | | 비고 |
|---|---|---|---|---|---|---|---|---|---|---|
| 1 | 19하 | 교량받침 | 무수축물탈균열 | 0.1 | 0.1 | | 0.10 | m | 1 | 23°와 비슷 |
