상주영천고속도로 2024~2025년 시설물 안전점검 용역  
(2024년 하반기 정기안전점검)

# 외 관 조 사 망 도

화남교

2024.11

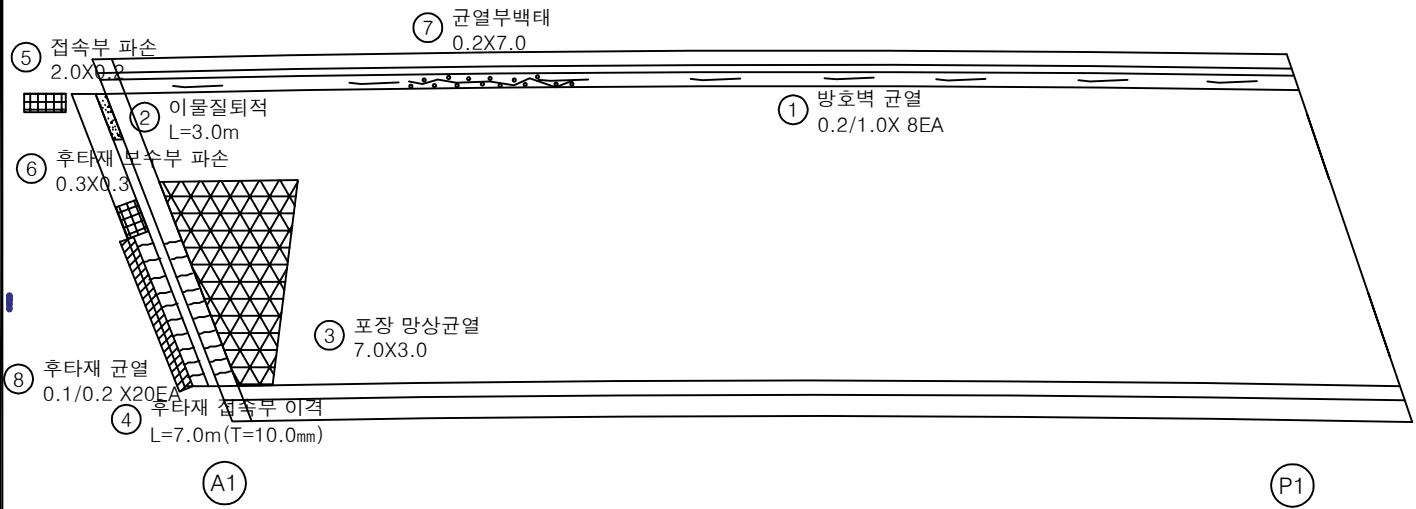
| 도면번호 | 01 |

| 번호 | 구분 | 부재 | 손상내용 | 손상현황 | | | | | 비고 |
|---|---|---|---|---|---|---|---|---|---|
| 1 | 19하 | 방호벽 | 방호벽 균열 | 0.2 | 1.0 | | 8.00 | m | 8 |
| 2 | 19하 | 신속이음 | 이물질퇴적 | | 3.0 | | 3.00 | m | 1 |
| 3 | 19하 | 교면포장 | 포장 망상균열 | | 7.0 | 3.0 | 21.00 | m <sup>2</sup> | 1 |
| 4 | 19하 | 교면포장 | 후타재 접속부 이격 | | 7.0 | | 7.00 | m | 1 (T=10.0mm) |
| 5 | 21하 | 교면포장 | 접속부 파손 | | 2.0 | 0.2 | 0.40 | m <sup>2</sup> | 1 |
| 6 | 21하 | 신속이음 | 후타재 보수부 파손 | | 0.3 | 0.3 | 0.09 | m <sup>2</sup> | 1 |
| 7 | 21하 | 방호벽 | 균열부백태 | | 0.2 | 7.0 | 1.40 | m <sup>2</sup> | 1 |
| 8 | 23하 | 신속이음 | 후타재 균열 | 0.1 | 0.2 | | 4.00 | m | 20 |

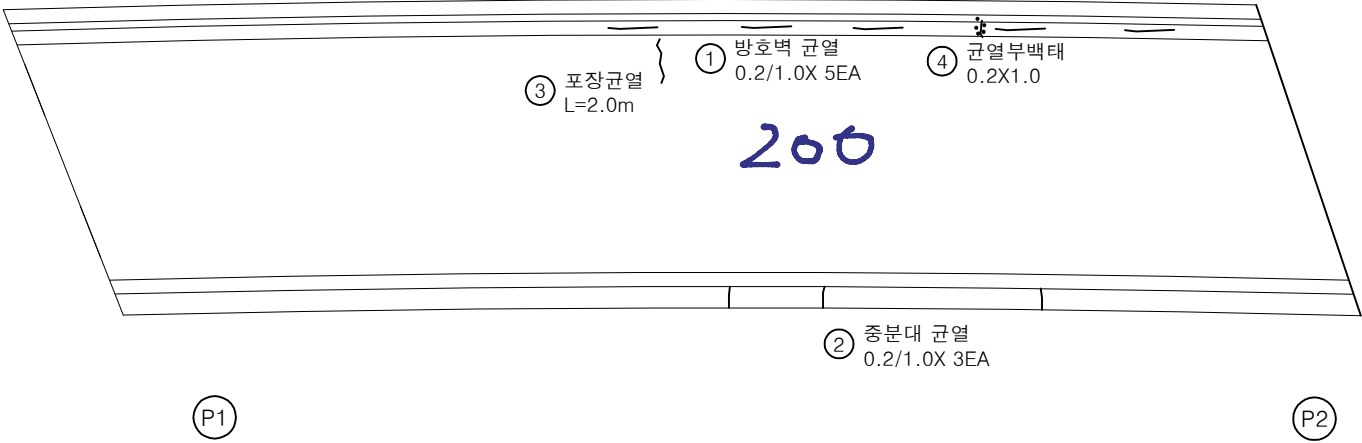
| 도면번호 | 02 |

| 번호 | 구분 | 부재 | 손상내용 | 손상현황 | | | | | 비 고 |
|---|---|---|---|---|---|---|---|---|---|
| 1 | 19하 | 방호벽 | 방호벽 균열 | 0.2 | 1.0 | | 5.00 | m | 5 |
| 2 | 19하 | 중분대 | 중분대 균열 | 0.2 | 1.0 | | 3.00 | m | 3 |
| 3 | 21하 | 교면포장 | 포장 균열 | | 2.0 | | 2.00 | m | 1 |
| 4 | 21하 | 방호벽 | 균열부백태 | 0.2 | 1.0 | 0.20 | m <sup>2</sup> | | 1 |

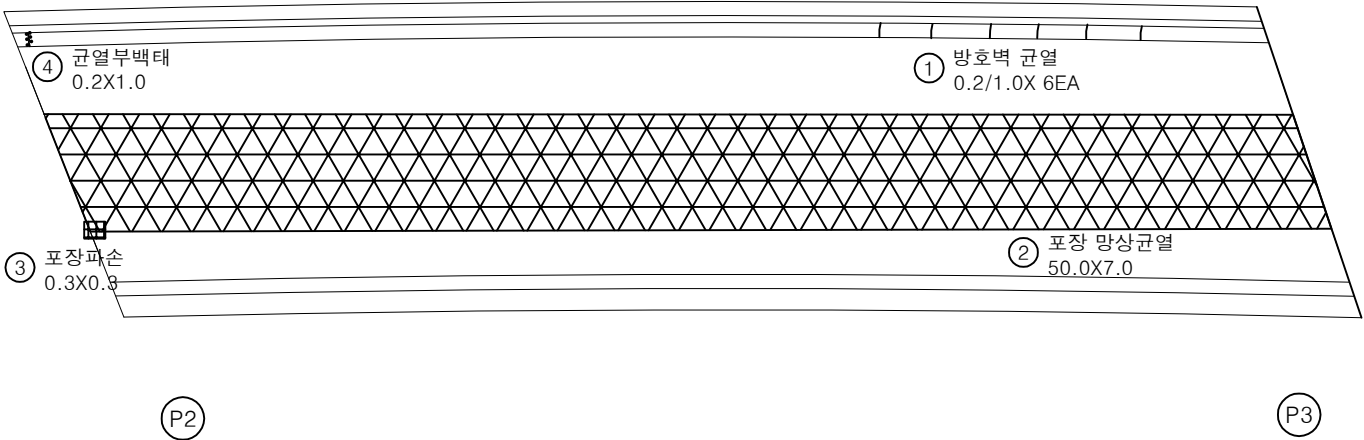
| 도면번호 | 03 |

| 번호 | 구분 | 부재 | 손상내용 | 손상현황 | | | | | | 비 고 |
|---|---|---|---|---|---|---|---|---|---|---|
| 1 | 19하 | 방호벽 | 방호벽 균열 | 0.2 | 1.0 | | 6.00 | m | 6 | |
| 2 | 21하 | 교면포장 | 포장 망상균열 | | 50.0 | 7.0 | 350.00 | m <sup>2</sup> | 1 | |
| 3 | 19하 | 교면포장 | 포장 파손 | 0.3 | 0.3 | 0.09 | | m <sup>2</sup> | 1 | |
| 4 | 23하 | 방호벽 | 균열부백태 | 0.2 | 1.0 | 0.20 | | m <sup>2</sup> | 1 | |

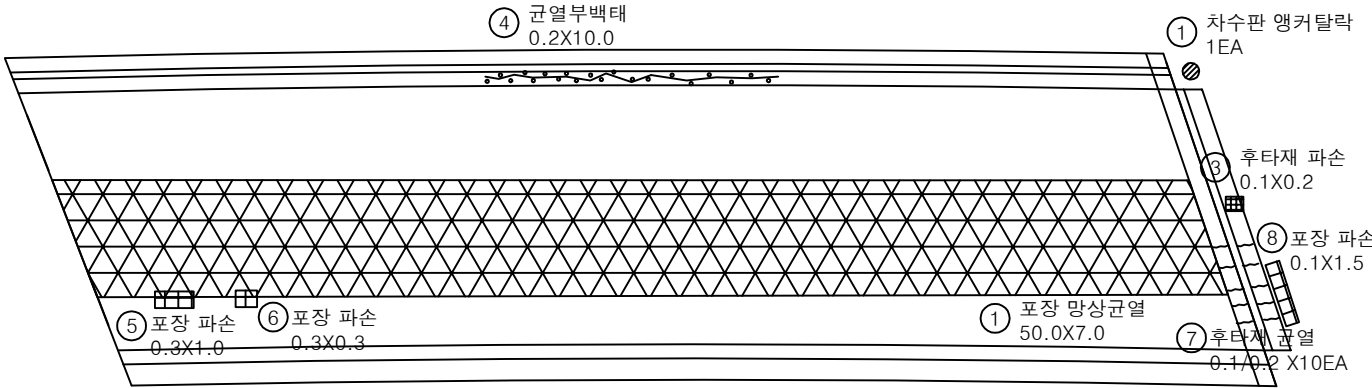
| 도면번호 | 04 |

| 번호 | 구분 | 부재 | 손상내용 | 손상현황 | | | | | | 비 고 |
|---|---|---|---|---|---|---|---|---|---|---|
| 1 | 19하 | 교면포장 | 포장 망상균열 | | 50.0 | 7.0 | 350.00 | m <sup>2</sup> | 1 | |
| 2 | 19하 | 신축이음 | 차수판 앵커탈락 | | | | 1.00 | EA | 1 | |
| 3 | 21하 | 신축이음 | 후타재 파손 | | 0.1 | 0.2 | 0.02 | m <sup>2</sup> | 1 | |
| 4 | 21하 | 방호벽 | 균열부백태 | | 0.2 | 10.0 | 2.00 | m <sup>2</sup> | 1 | |
| 5 | 23하 | 교면포장 | 포장 파손 | | 0.3 | 1.0 | 0.30 | m <sup>2</sup> | 1 | |
| 6 | 23하 | 교면포장 | 포장 파손 | | 0.3 | 0.3 | 0.09 | m <sup>2</sup> | 1 | |
| 7 | 23하 | 신축이음 | 후타재 균열 | 0.1 | 0.2 | | 2.00 | m | 10 | |
| 8 | 23하 | 교면포장 | 포장 파손 | | 0.1 | 1.5 | 0.15 | m <sup>2</sup> | 1 | |
