상주영천고속도로 2024~2025년 시설물 안전점검 용역  
(2024년 하반기 정기안전점검)

# 외 관 조 사 망 도

화남교

2024.11

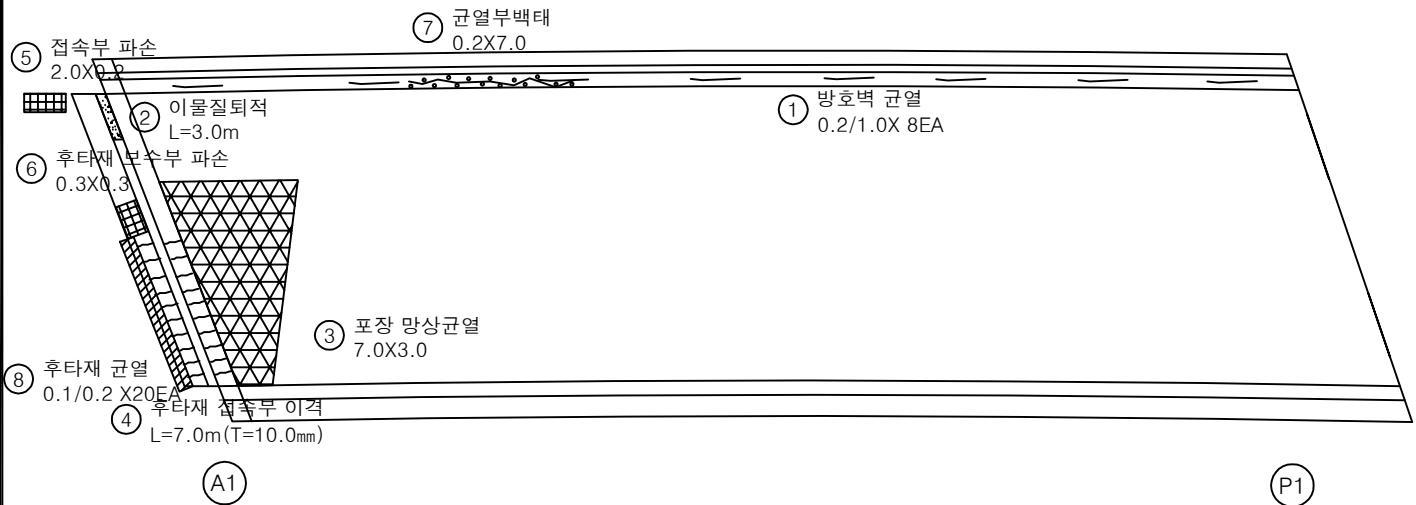
| 도면번호 | 01 |

| 번호 | 구분 | 부재 | 손상내용 | 손상현황 | | | | | 비고 |
|---|---|---|---|---|---|---|---|---|---|
| 1 | 19하 | 방호벽 | 방호벽 균열 | 0.2 | 1.0 | | 8.00 | m | 8 |
| 2 | 19하 | 신속이음 | 이물질퇴적 | | 3.0 | | 3.00 | m | 1 |
| 3 | 19하 | 교면포장 | 포장 망상균열 | | 7.0 | 3.0 | 21.00 | m <sup>2</sup> | 1 |
| 4 | 19하 | 교면포장 | 후타재 접속부 이격 | | 7.0 | | 7.00 | m | 1 (T=10.0mm) |
| 5 | 21하 | 교면포장 | 접속부 파손 | | 2.0 | 0.2 | 0.40 | m <sup>2</sup> | 1 |
| 6 | 21하 | 신속이음 | 후타재 보수부 파손 | | 0.3 | 0.3 | 0.09 | m <sup>2</sup> | 1 |
| 7 | 21하 | 방호벽 | 균열부백태 | | 0.2 | 7.0 | 1.40 | m <sup>2</sup> | 1 |
| 8 | 23하 | 신속이음 | 후타재 균열 | 0.1 | 0.2 | | 4.00 | m | 20 |

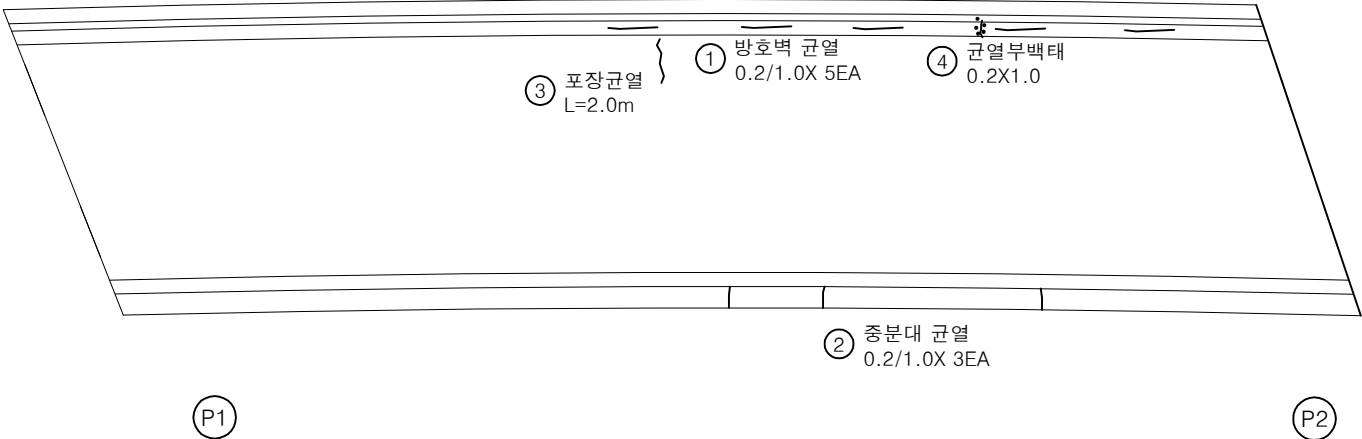
| 도 면 번 호 | 02 |

| 번호 | 구분 | 부재 | 손상내용 | 손상현황 | | | | | 비 고 |
|---|---|---|---|---|---|---|---|---|---|
| 1 | 19하 | 방호벽 | 방호벽 균열 | 0.2 | 1.0 | | 5.00 | m | 5 |
| 2 | 19하 | 중분대 | 중분대 균열 | 0.2 | 1.0 | | 3.00 | m | 3 |
| 3 | 21하 | 교면포장 | 포장 균열 | | 2.0 | | 2.00 | m | 1 |
| 4 | 21하 | 방호벽 | 균열부백태 | 0.2 | 1.0 | | 0.20 | m <sup>2</sup> | 1 |

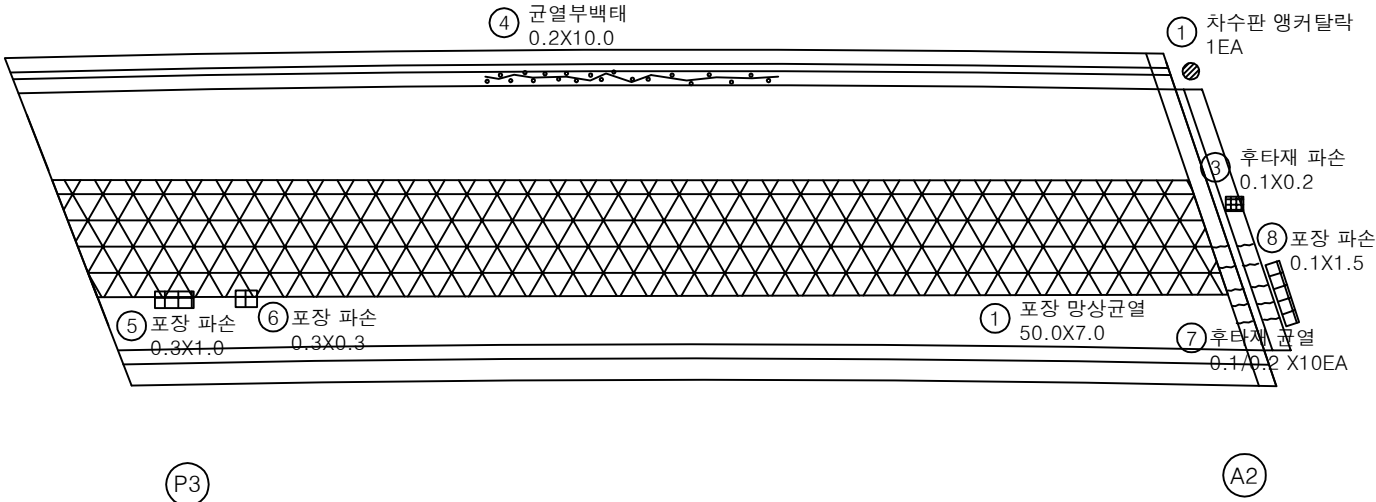
| 도면번호 | 04 |

| 번호 | 구분 | 부재 | 손상내용 | 손상현황 | | | | | | 비 고 |
|---|---|---|---|---|---|---|---|---|---|---|
| 1 | 19하 | 교면포장 | 포장 망상균열 | | 50.0 | 7.0 | 350.00 | m <sup>2</sup> | 1 | |
| 2 | 19하 | 신축이음 | 차수판 앵커탈락 | | | | 1.00 | EA | 1 | |
| 3 | 21하 | 신축이음 | 후타재 파손 | | 0.1 | 0.2 | 0.02 | m <sup>2</sup> | 1 | |
| 4 | 21하 | 방호벽 | 균열부백태 | | 0.2 | 10.0 | 2.00 | m <sup>2</sup> | 1 | |
| 5 | 23하 | 교면포장 | 포장 파손 | | 0.3 | 1.0 | 0.30 | m <sup>2</sup> | 1 | |
| 6 | 23하 | 교면포장 | 포장 파손 | | 0.3 | 0.3 | 0.09 | m <sup>2</sup> | 1 | |
| 7 | 23하 | 신축이음 | 후타재 균열 | 0.1 | 0.2 | | 2.00 | m | 10 | |
| 8 | 23하 | 교면포장 | 포장 파손 | | 0.1 | 1.5 | 0.15 | m <sup>2</sup> | 1 | |

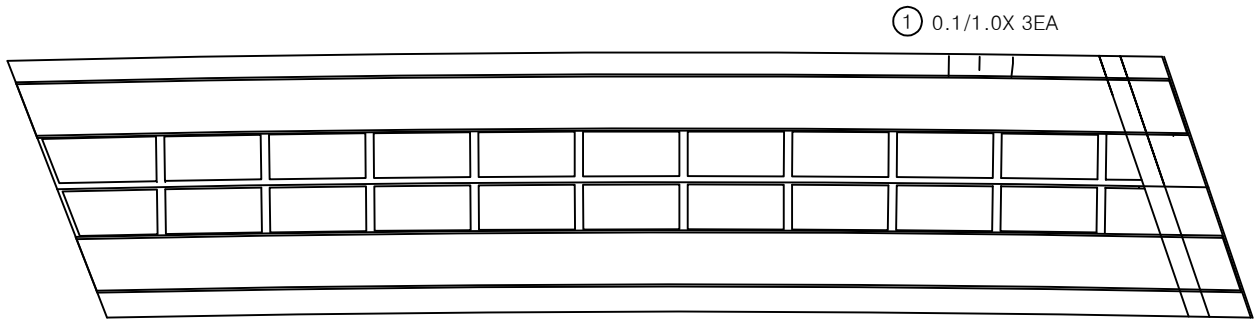
| 번호 | 구분 | 부재 | 손상내용 | 손상현황 | | | | | 비고 |
|---|---|---|---|---|---|---|---|---|---|
| 1 | 21하 | 바닥판 | 균열(0.3mm미만) | 0.1 | 1.0 | | 3.00 | m | 3 |
