상주영천고속도로 2024~2025년 시설물 안전점검 용역  
(2024년 하반기 정기안전점검)

# 외 관 조 사 망 도

화남교

2024.11

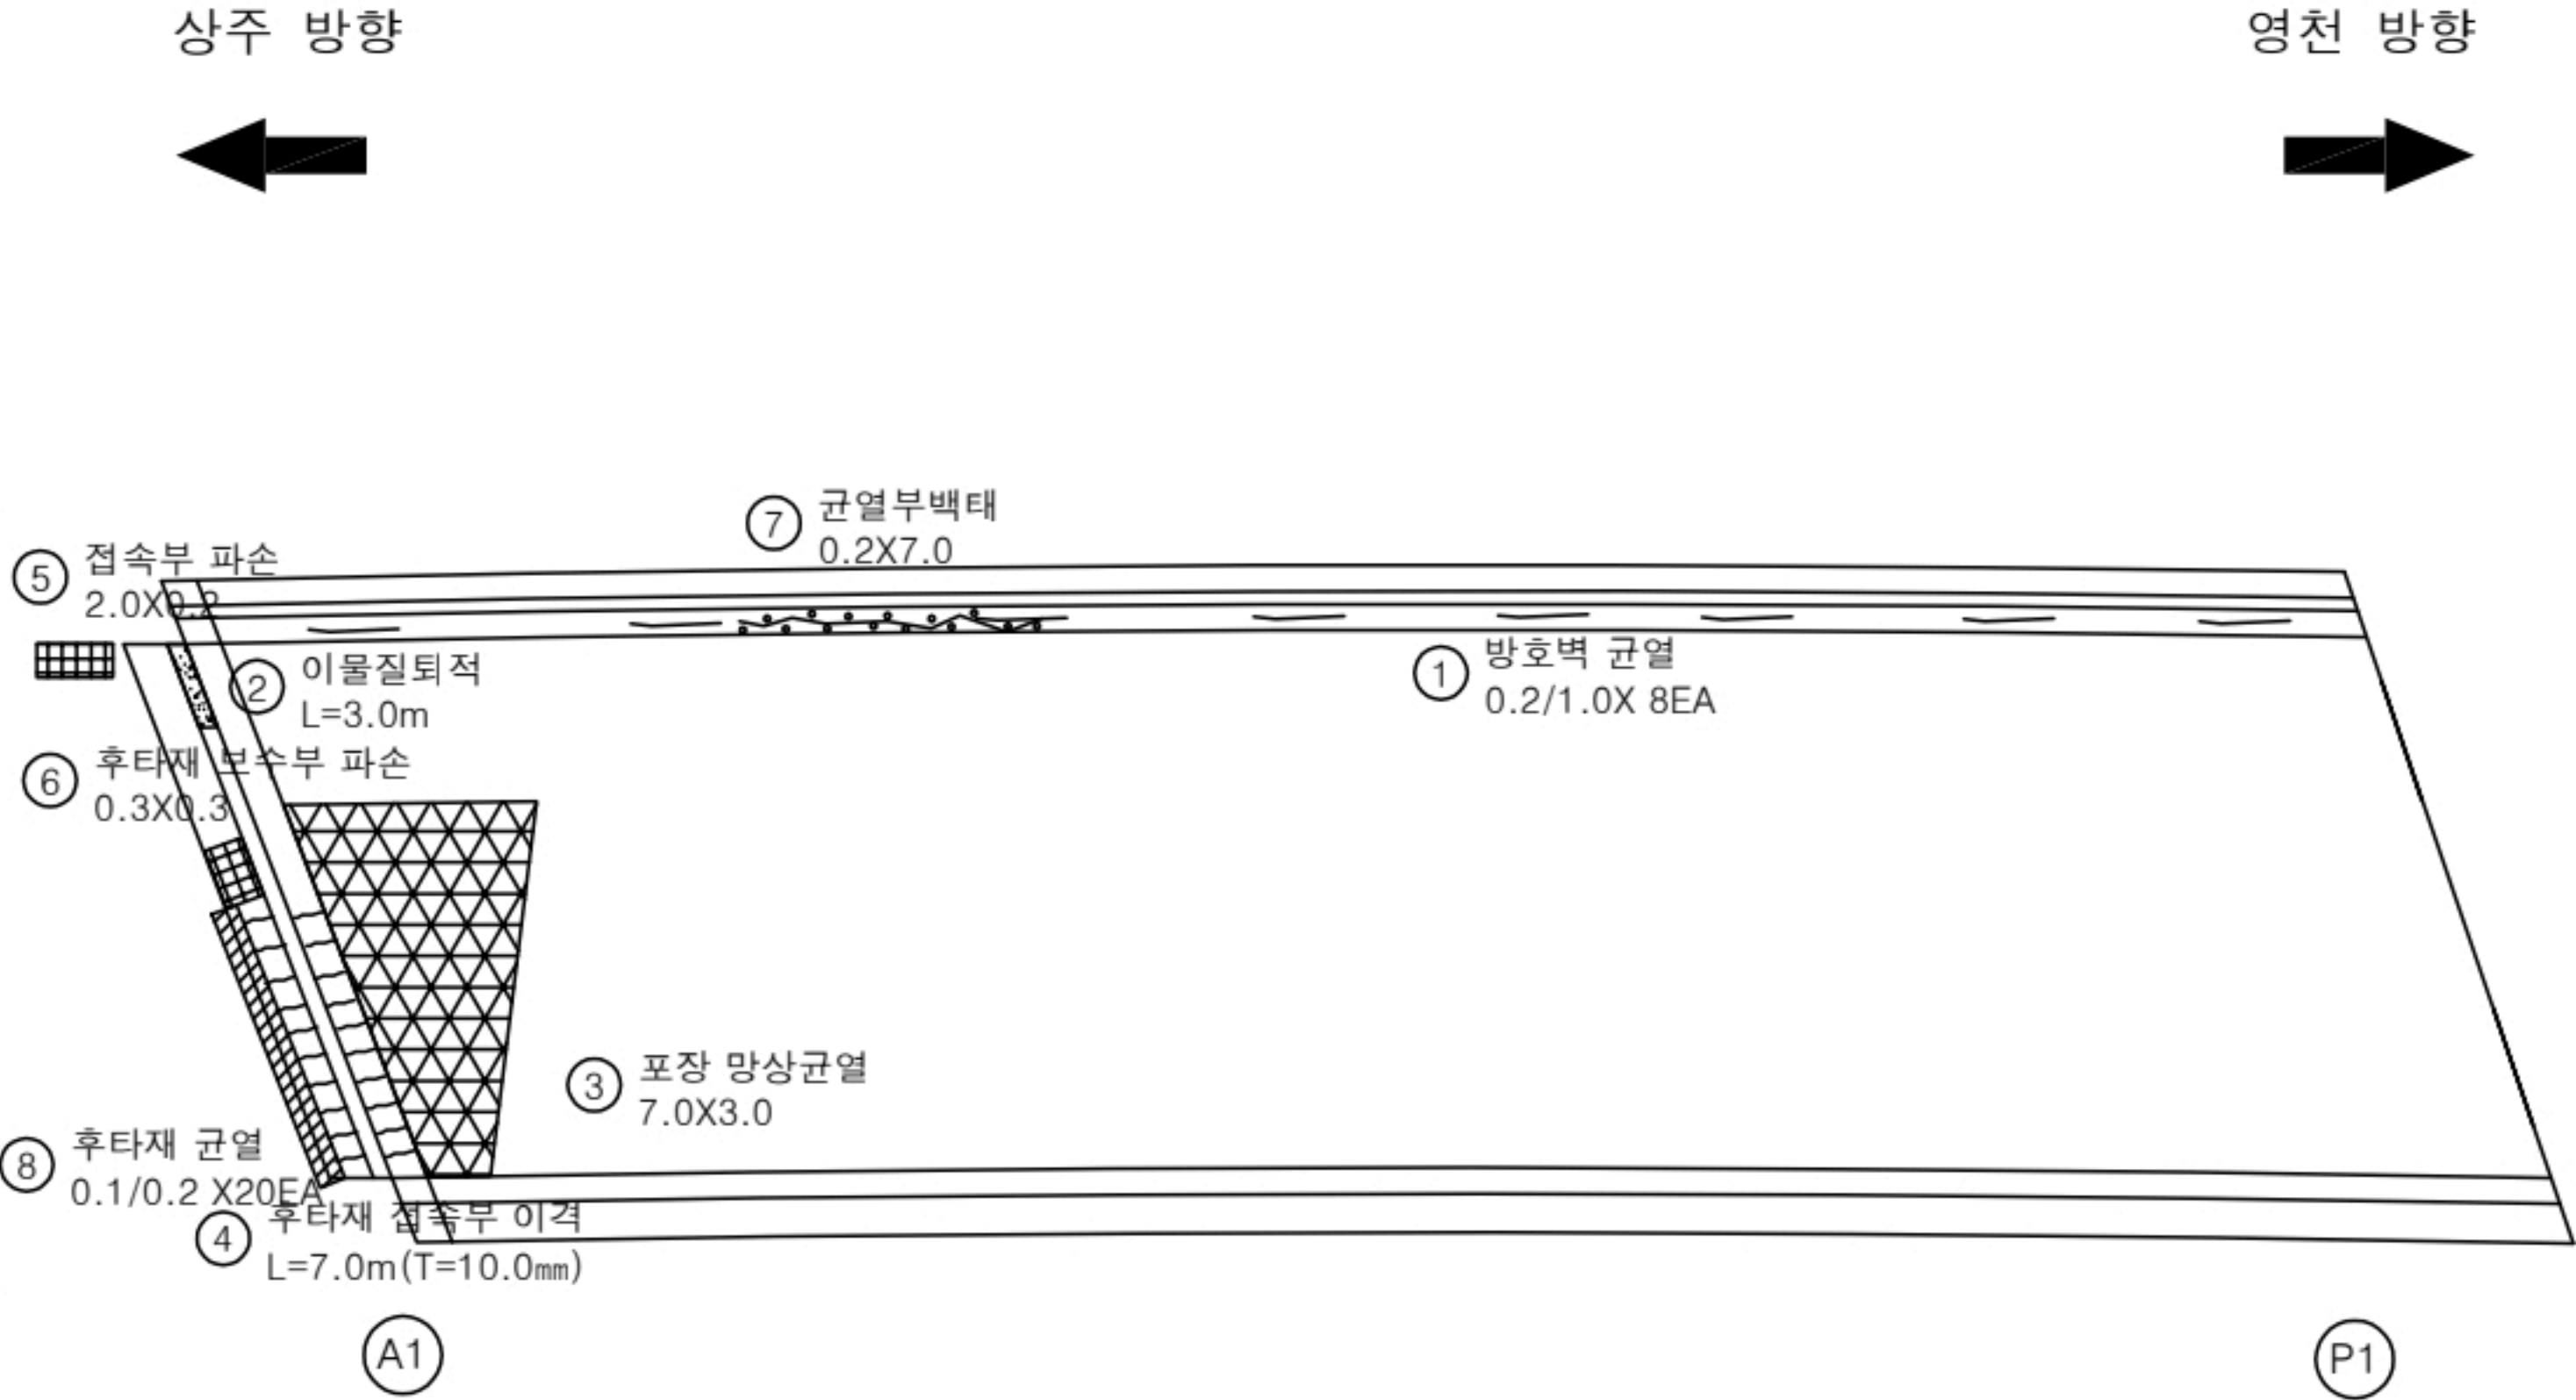
01

| 번호 | 구분 | 부재 | 손상내용 | 손상현황 | | | | | | 비고 |
|---|---|---|---|---|---|---|---|---|---|---|
| 1 | 19하 | 방호벽 | 방호벽 균열 | 0.2 | 1.0 | | 8.00 | m | 8 | |
| 2 | 19하 | 신축이음 | 이물질퇴적 | | 3.0 | | 3.00 | m | 1 | |
| 3 | 19하 | 교면포장 | 포장 망상균열 | | 7.0 | 3.0 | 21.00 | m <sup>2</sup> | 1 | |
| 4 | 19하 | 교면포장 | 후타재 접속부 이격 | | 7.0 | | 7.00 | m | 1 | (T=10.0mm) |
| 5 | 21하 | 교면포장 | 접속부 파손 | | 2.0 | 0.2 | 0.40 | m <sup>2</sup> | 1 | |
| 6 | 21하 | 신축이음 | 후타재 보수부 파손 | | 0.3 | 0.3 | 0.09 | m <sup>2</sup> | 1 | |
| 7 | 21하 | 방호벽 | 균열부백태 | | 0.2 | 7.0 | 1.40 | m <sup>2</sup> | 1 | |
| 8 | 23하 | 신축이음 | 후타재 균열 | 0.1 | 0.2 | | 4.00 | m | 20 | |

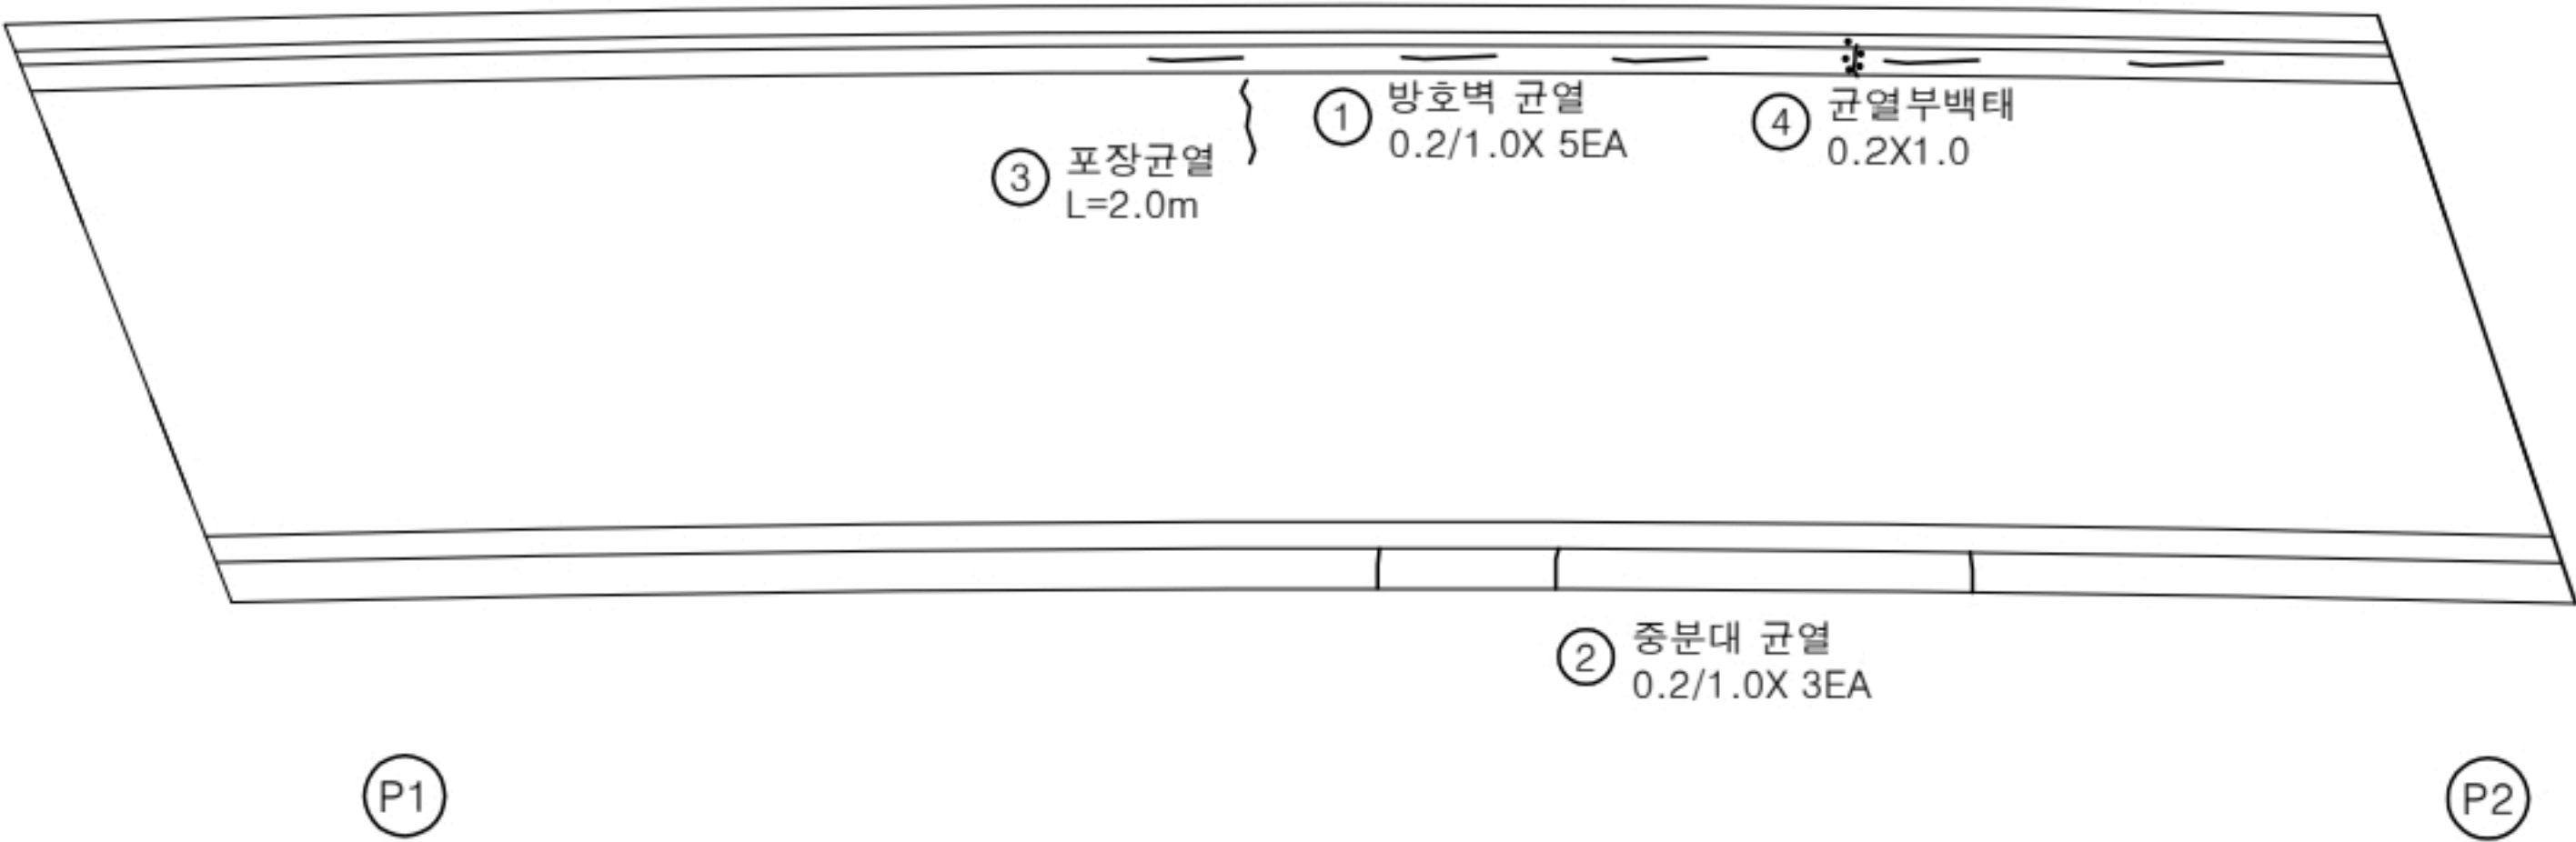
| 도면번호 | 02 |

| 번호 | 구분 | 부재 | 손상내용 | 손상현황 | | | | | | 비고 |
|---|---|---|---|---|---|---|---|---|---|---|
| 1 | 19하 | 방호벽 | 방호벽 균열 | 0.2 | 1.0 | | 5.00 | m | 5 | |
| 2 | 19하 | 중분대 | 중분대 균열 | 0.2 | 1.0 | | 3.00 | m | 3 | |
| 3 | 21하 | 교면포장 | 포장 균열 | | 2.0 | | 2.00 | m | 1 | |
| 4 | 21하 | 방호벽 | 균열부백태 | | 0.2 | 1.0 | 0.20 | m <sup>2</sup> | 1 | |

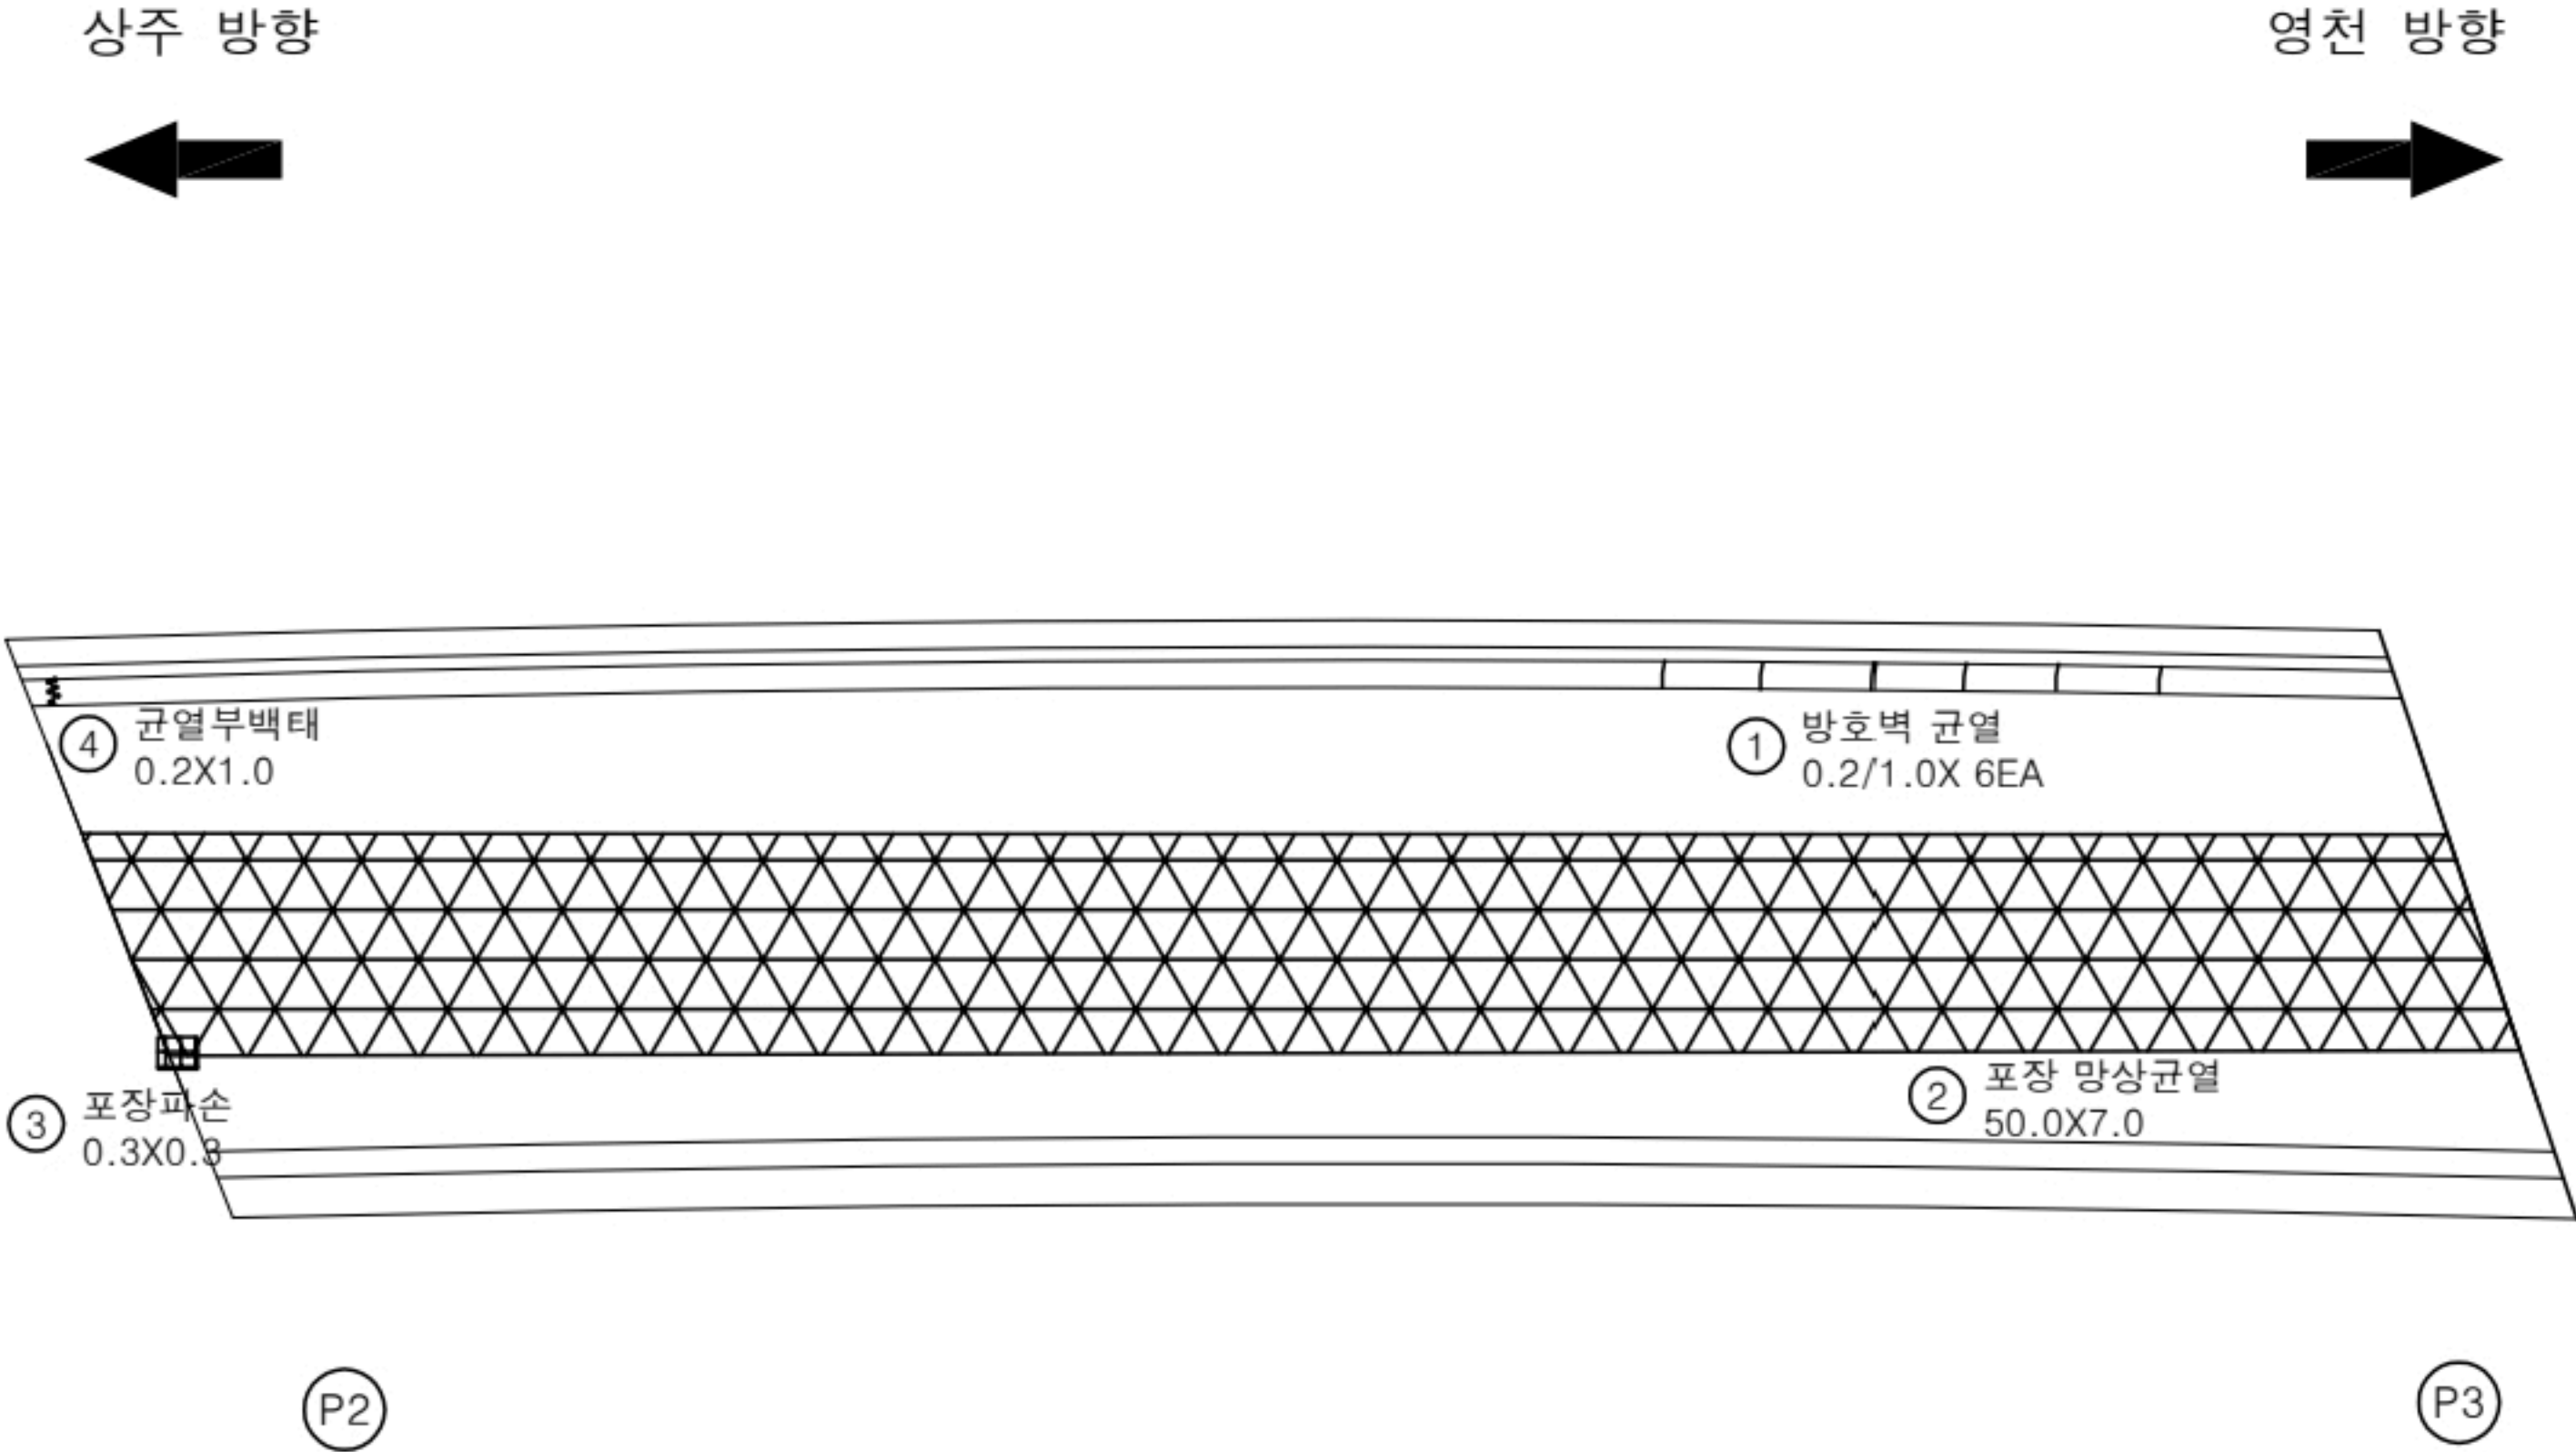
| 도면번호 | 03 |

| 번호 | 구분 | 부재 | 손상내용 | 손상현황 | | | | | | 비고 |
|---|---|---|---|---|---|---|---|---|---|---|
| 1 | 19하 | 방호벽 | 방호벽 균열 | 0.2 | 1.0 | | 6.00 | m | 6 | |
| 2 | 21하 | 교면포장 | 포장 망상균열 | | 50.0 | 7.0 | 350.00 | m <sup>2</sup> | 1 | |
| 3 | 19하 | 교면포장 | 포장 파손 | | 0.3 | 0.3 | 0.09 | m <sup>2</sup> | 1 | |
| 4 | 23하 | 방호벽 | 균열부백태 | | 0.2 | 1.0 | 0.20 | m <sup>2</sup> | 1 | |

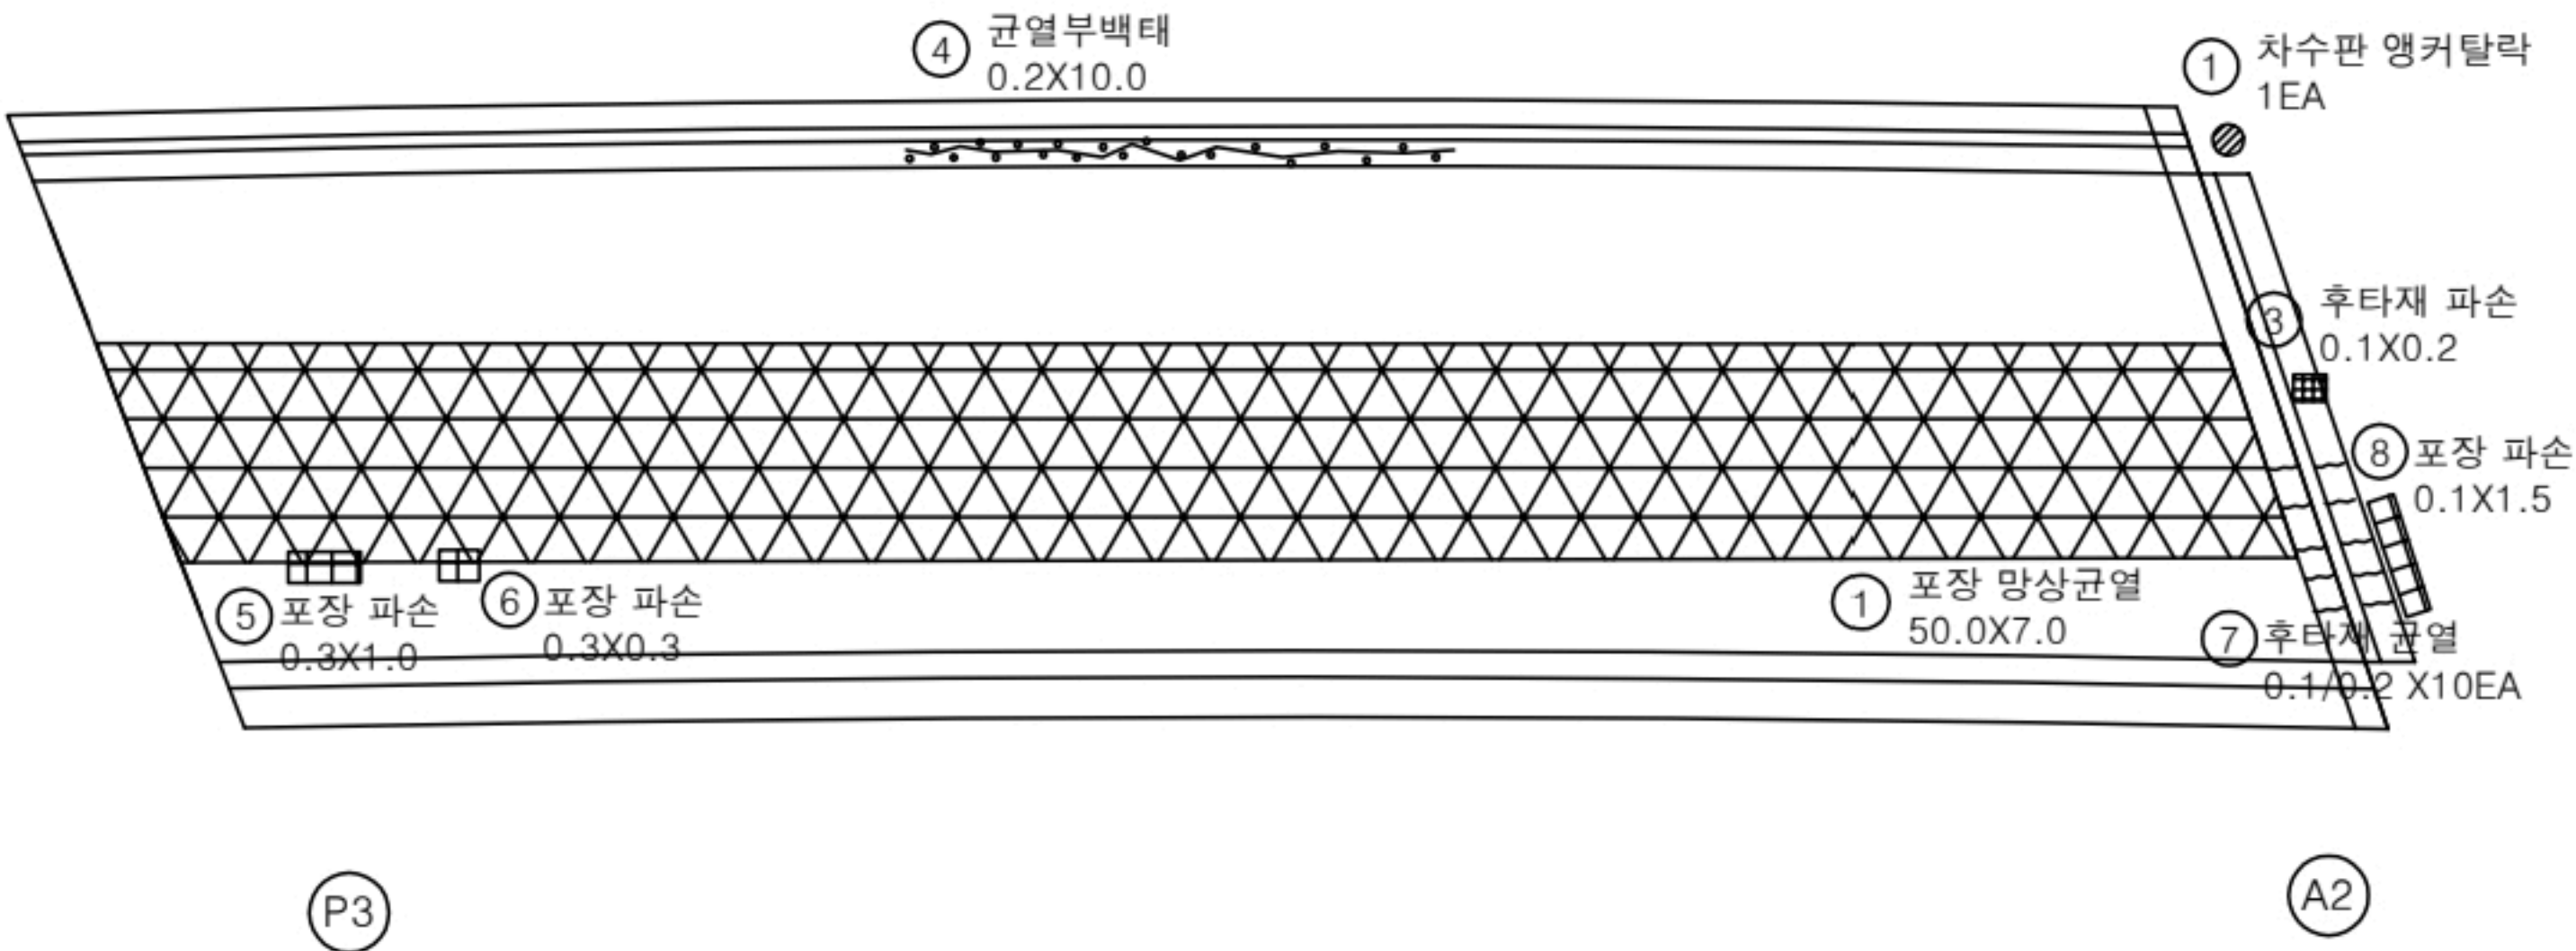
| 도면번호 | 04 |

| 번호 | 구분 | 부재 | 손상내용 | 손상현황 | | | | | 비고 |
|---|---|---|---|---|---|---|---|---|---|
| 1 | 19하 | 교면포장 | 포장 망상균열 | | 50.0 | 7.0 | 350.00 | m <sup>2</sup> | 1 |
| 2 | 19하 | 신축이음 | 차수판 앵커탈락 | | | | 1.00 | EA | 1 |
| 3 | 21하 | 신축이음 | 후타재 파손 | | 0.1 | 0.2 | 0.02 | m <sup>2</sup> | 1 |
| 4 | 21하 | 방호벽 | 균열부백태 | | 0.2 | 10.0 | 2.00 | m <sup>2</sup> | 1 |
| 5 | 23하 | 교면포장 | 포장 파손 | | 0.3 | 1.0 | 0.30 | m <sup>2</sup> | 1 |
| 6 | 23하 | 교면포장 | 포장 파손 | | 0.3 | 0.3 | 0.09 | m <sup>2</sup> | 1 |
| 7 | 23하 | 신축이음 | 후타재 균열 | 0.1 | 0.2 | | 2.00 | m | 10 |
| 8 | 23하 | 교면포장 | 포장 파손 | | 0.1 | 1.5 | 0.15 | m <sup>2</sup> | 1 |

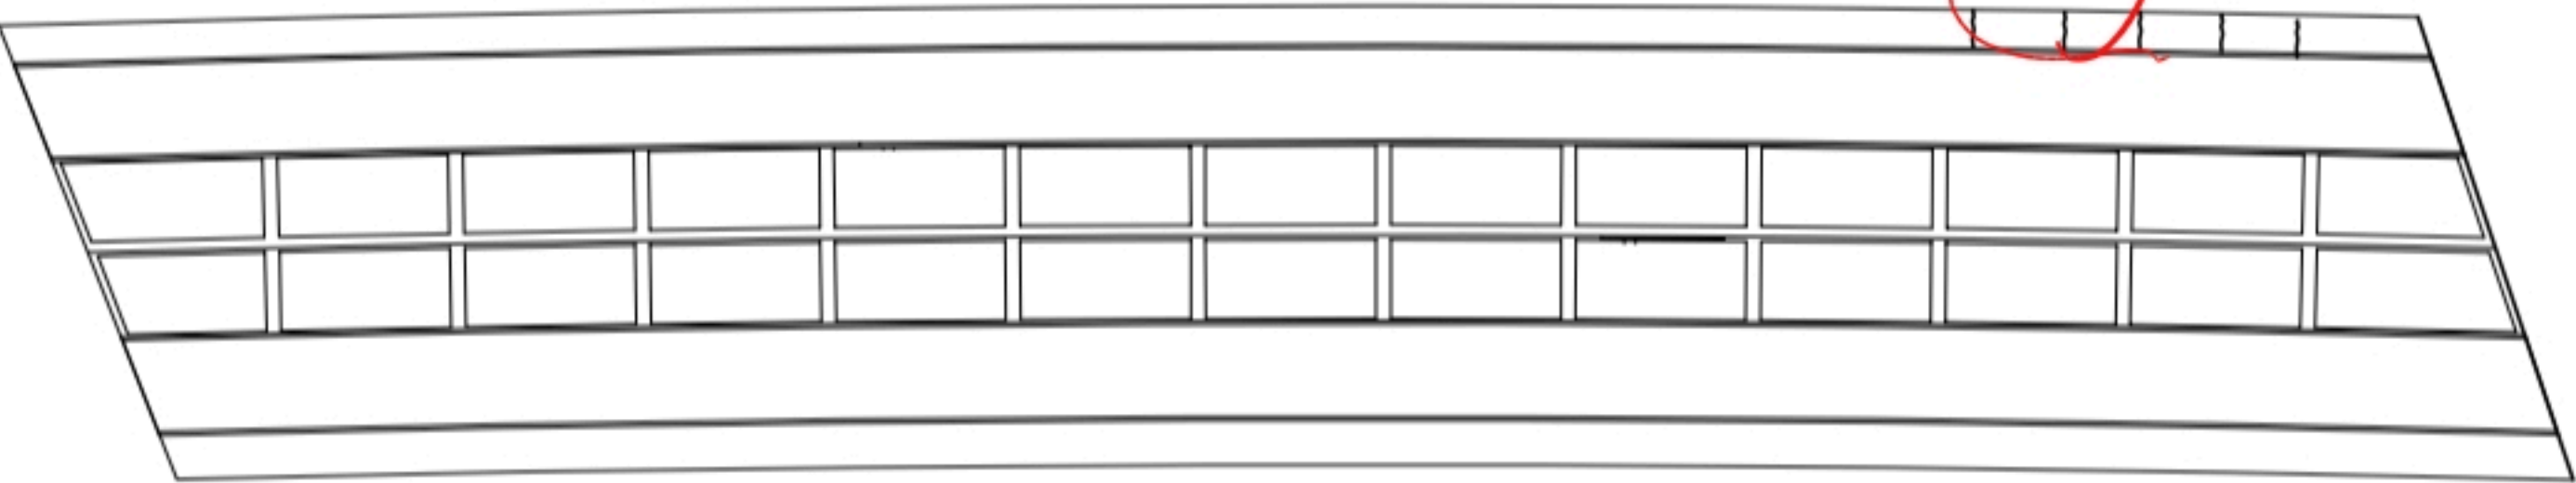
| 번호 | 구분 | 부재 | 손상내용 | 손상현황 | | | | | | 비고 |
|---|---|---|---|---|---|---|---|---|---|---|
| 1 | 23하 | 바닥판 | 균열(0.3mm미만) | 0.2 | 0.5 | | 2.50 | m | 5 | |

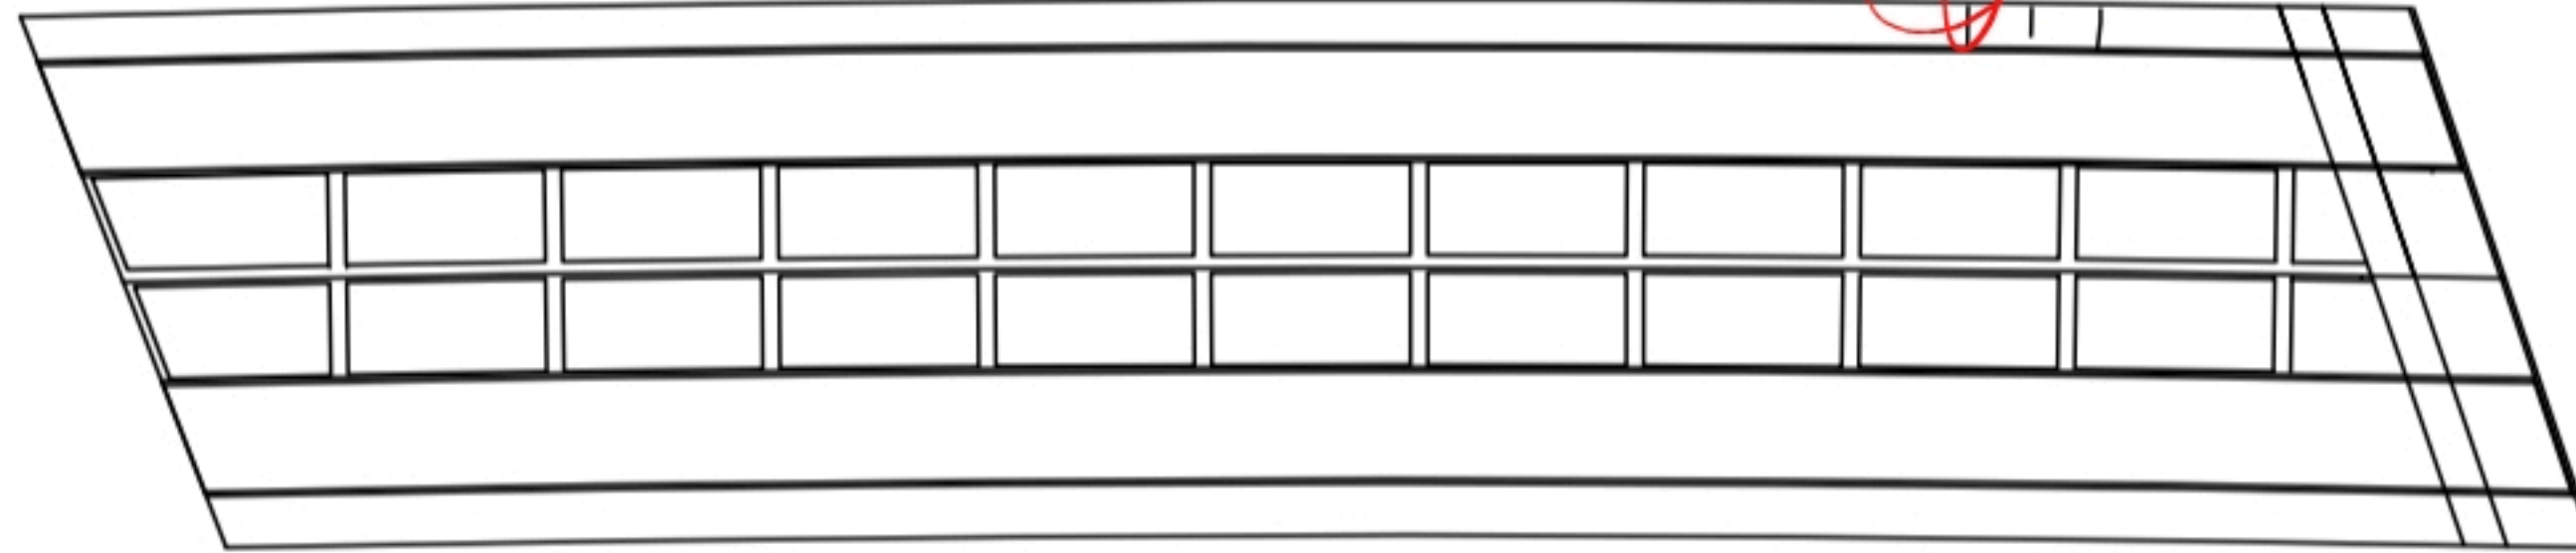
| 번호 | 구분 | 부재 | 손상내용 | 손상현황 | | | | | | 비고 |
|---|---|---|---|---|---|---|---|---|---|---|
| 1 | 21하 | 바닥판 | 균열(0.3mm미만) | 0.1 | 1.0 | | 3.00 | m | 3 | |

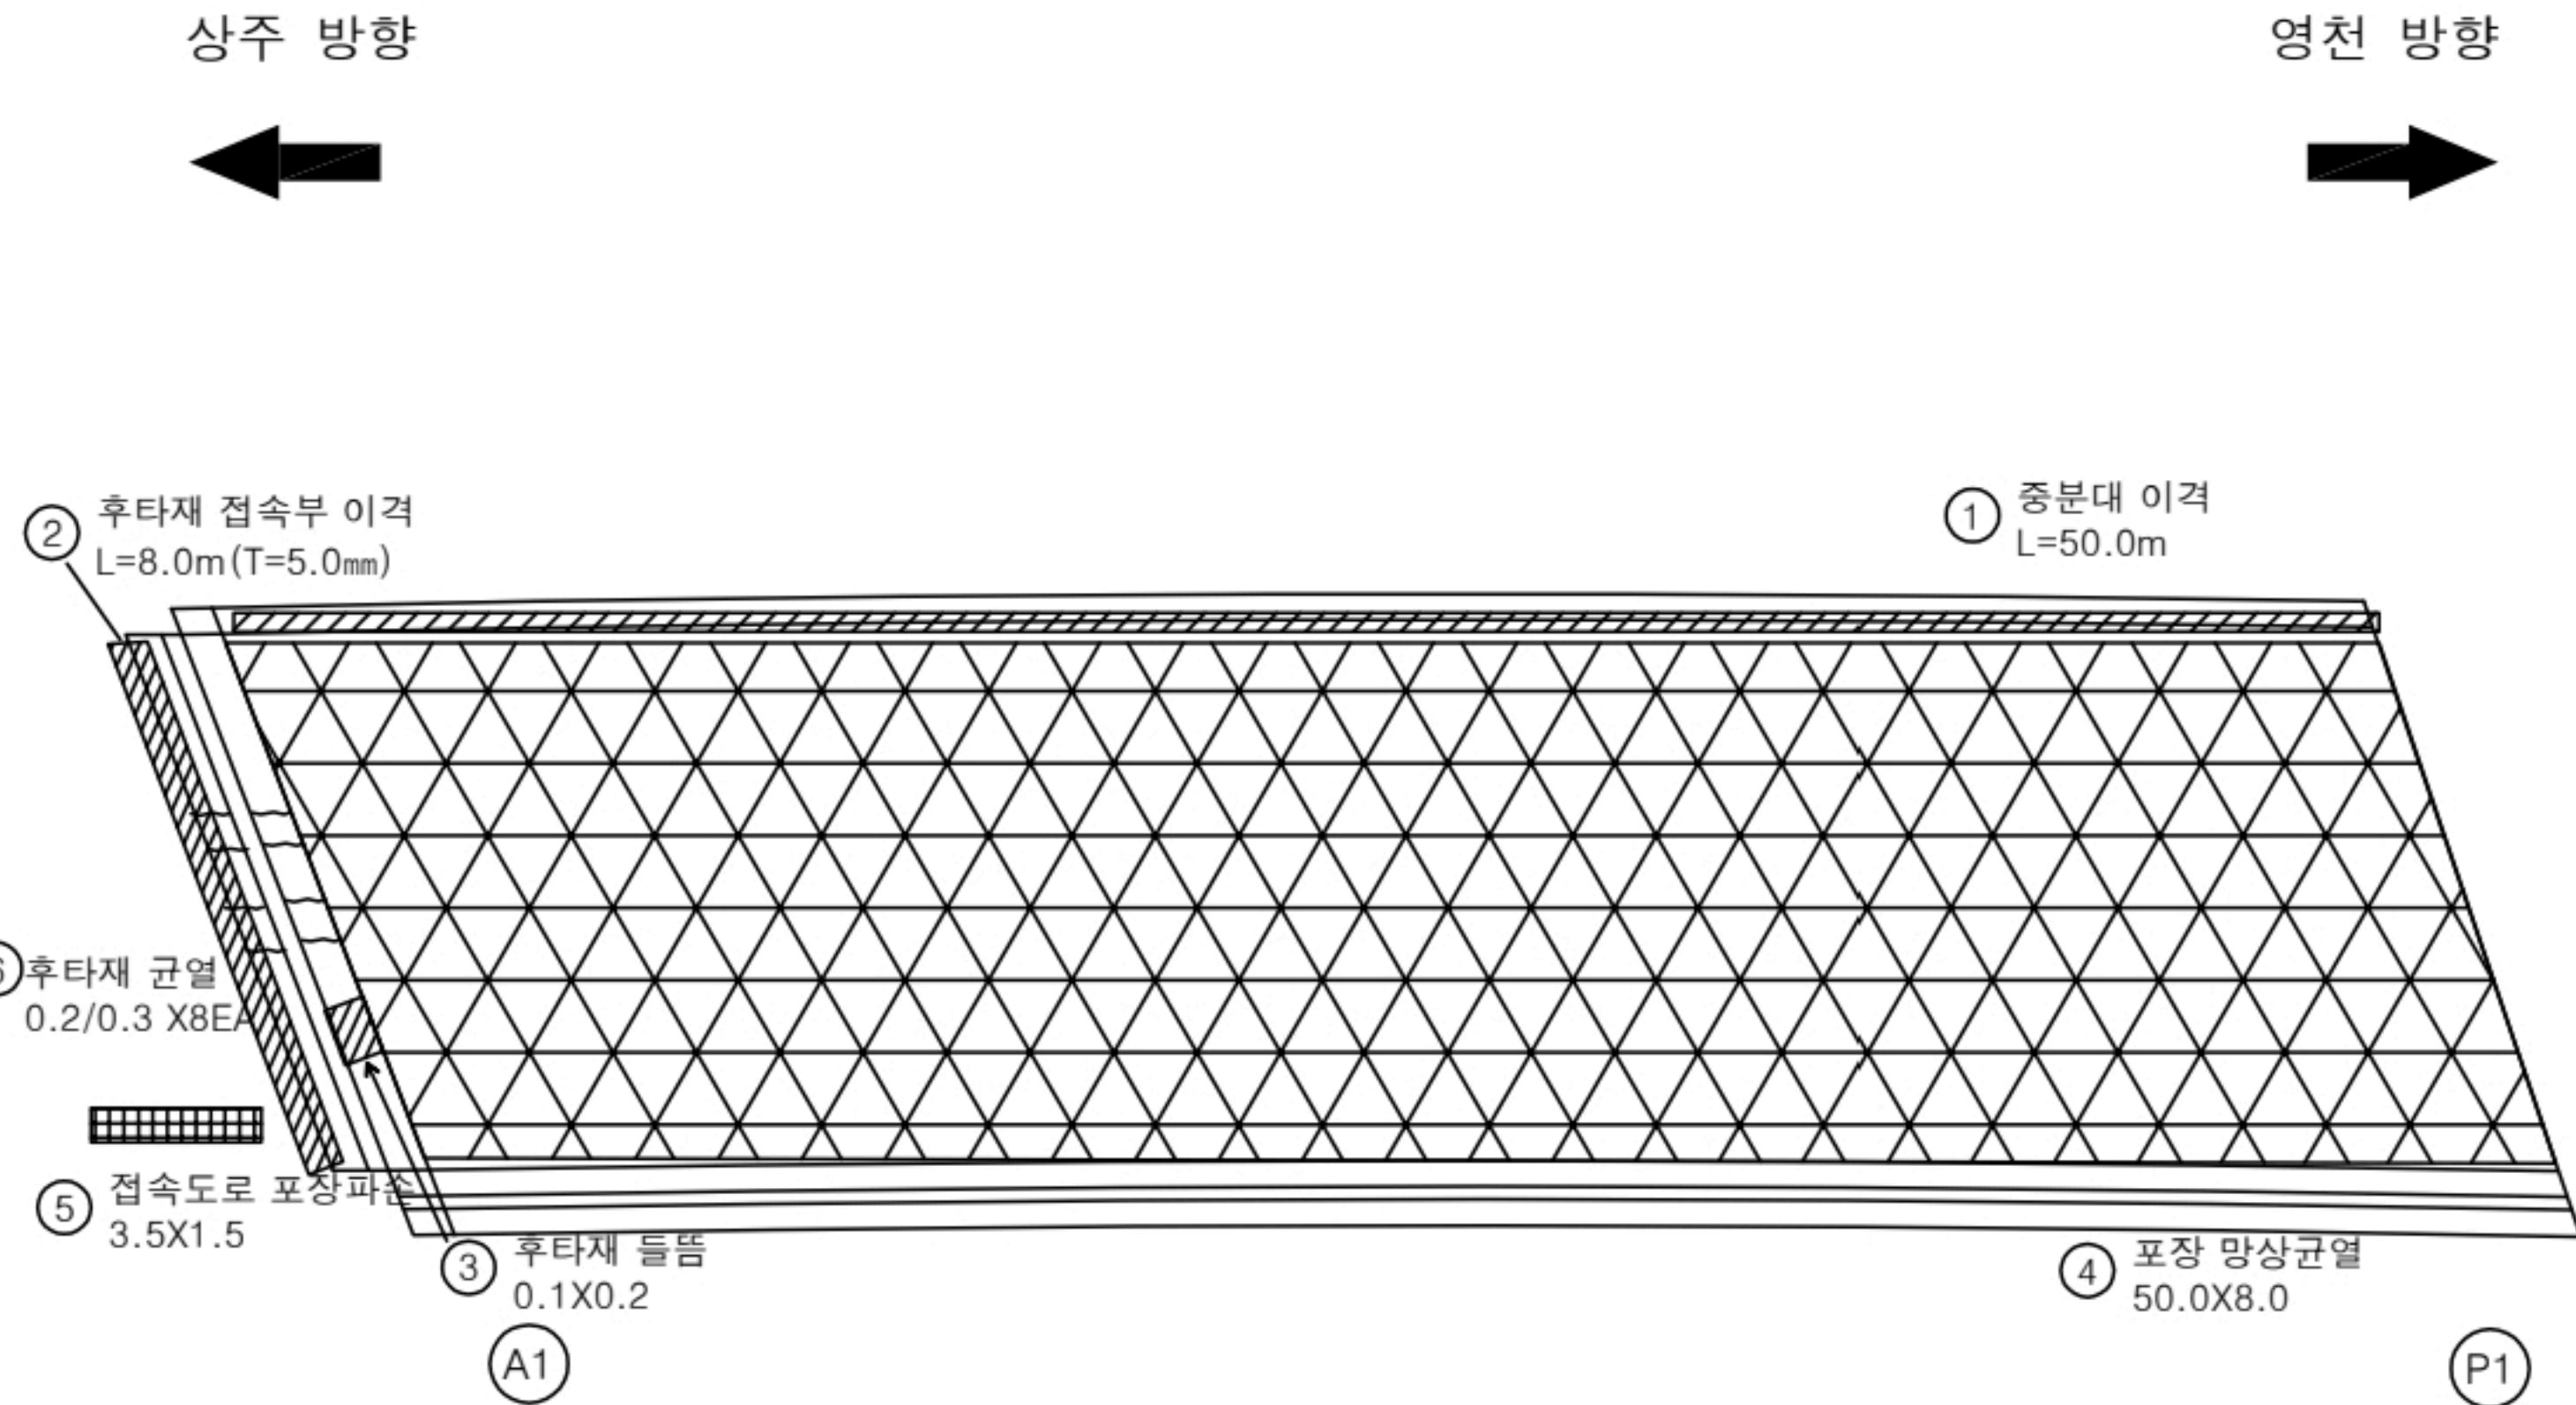
| 번호 | 구분 | 부재 | 손상내용 | 손상현황 | | | | | | 비고 |
|---|---|---|---|---|---|---|---|---|---|---|
| 4 | 19하 | 교면포장 | 포장 망상균열 | | 50.0 | 8.0 | 400.00 | m <sup>2</sup> | 1 | |
| 6 | 23하 | 신축이음 | 후타재 균열 | 0.2 | 0.3 | | 2.40 | m | 8 | |

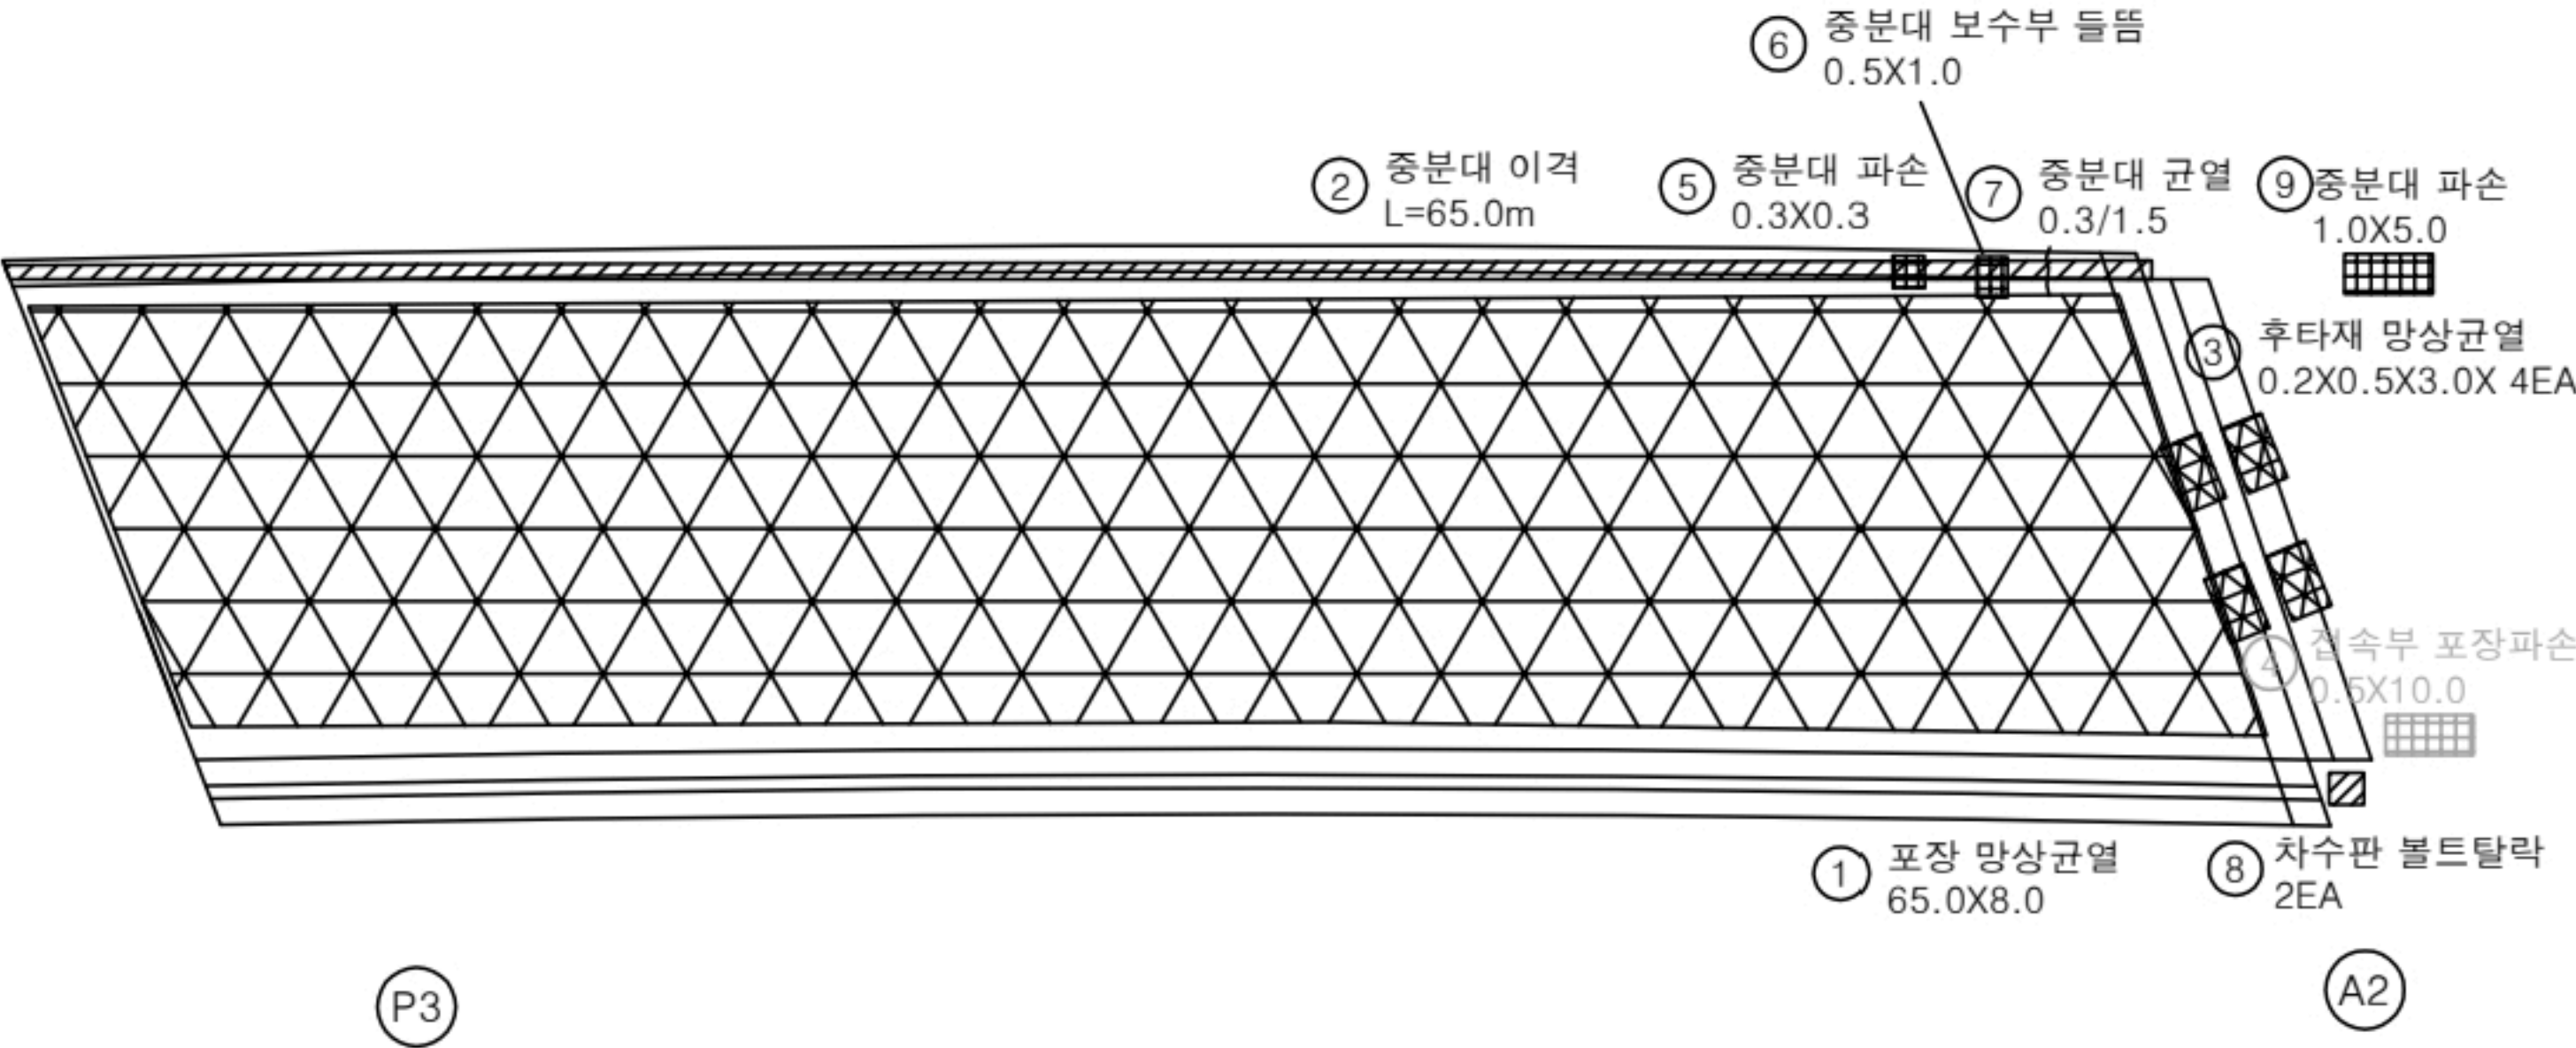
| 번호 | 구분 | 부재 | 손상내용 | 손상현황 | | | | | | 비고 |
|---|---|---|---|---|---|---|---|---|---|---|
| 1 | 19하 | 교면포장 | 포장 망상균열 | | 6.50 | 8.0 | 52.00 | m <sup>2</sup> | 1 | |
| 3 | 19하 | 신축이음 | 후타재 망상균열 | 0.2 | 0.5 | 3.0 | 6.00 | m <sup>2</sup> | 4 | |
| 7 | 21하 | 중분대 | 중분대 균열 | 0.3 | 1.5 | | 1.50 | m | 1 | |

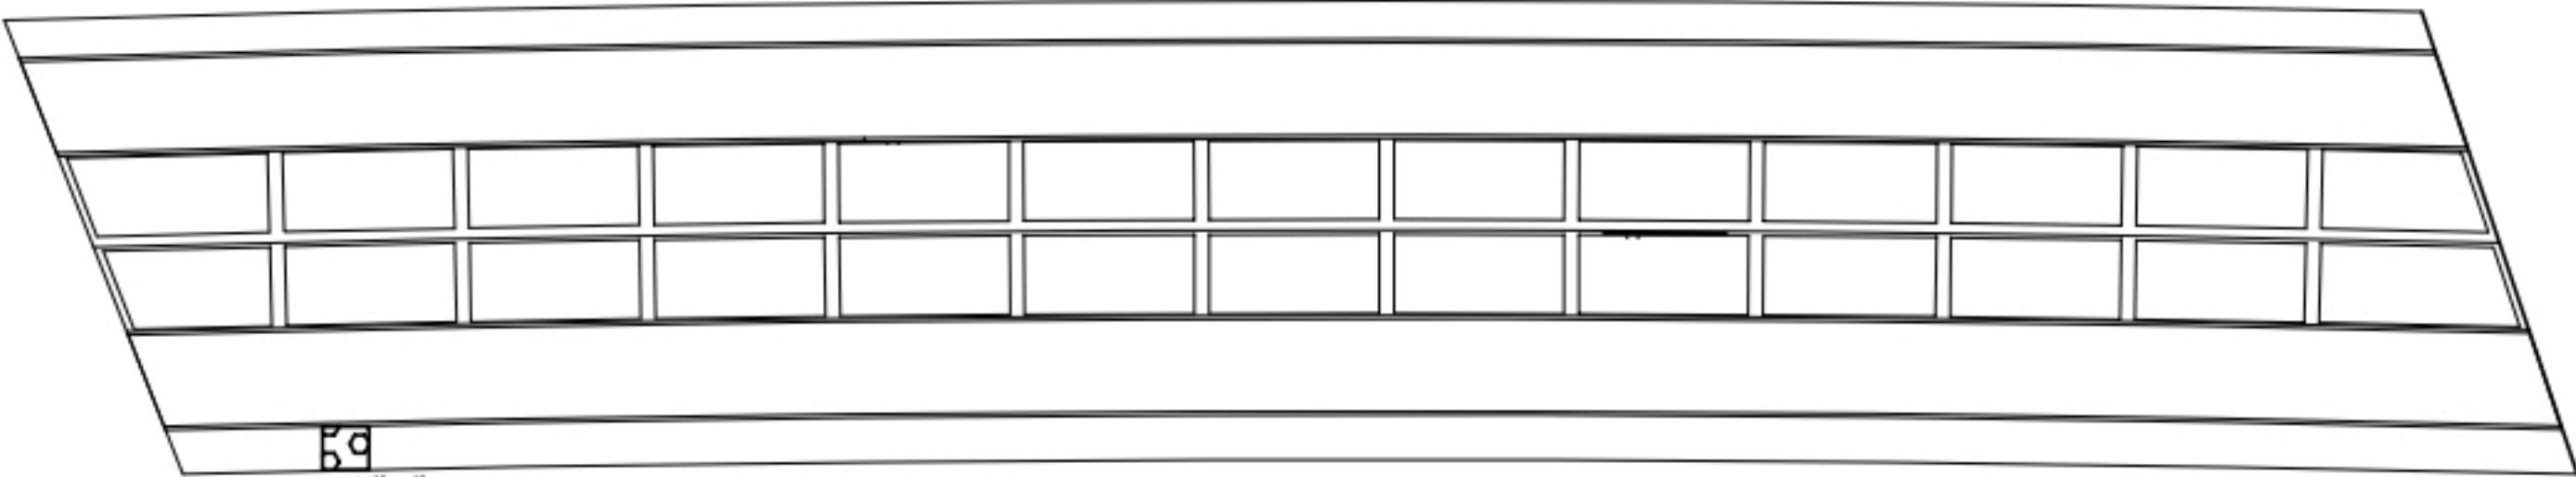
① 백태  
0.3X0.5
