상주영천고속도로 2024~2025년 시설물 안전점검 용역  
(2024년 하반기 정기안전점검)

# 외 관 조 사 망 도

화남교

2024.11

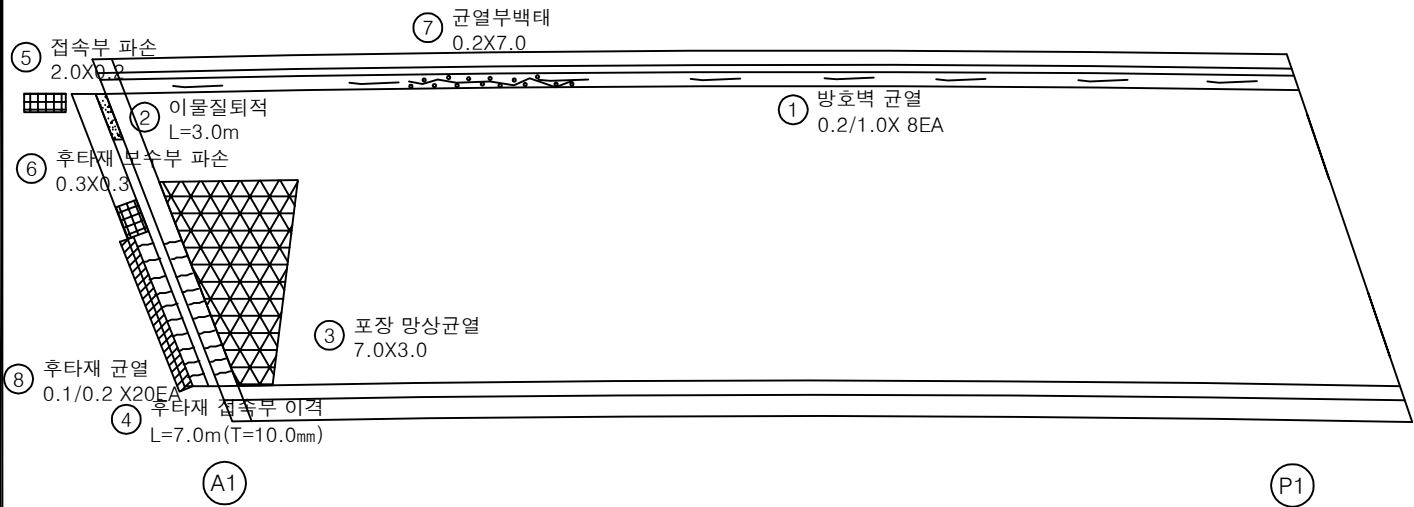
| 도면번호 | 01 |

| 번호 | 구분 | 부재 | 손상내용 | 손상현황 | | | | | | 비고 |
|---|---|---|---|---|---|---|---|---|---|---|
| 1 | 19하 | 방호벽 | 방호벽 균열 | 0.2 | 1.0 | | 8.00 | m | 8 | |
| 2 | 19하 | 신속이음 | 이물질퇴적 | | 3.0 | | 3.00 | m | 1 | |
| 3 | 19하 | 교면포장 | 포장 망상균열 | | 7.0 | 3.0 | 21.00 | m <sup>2</sup> | 1 | |
| 4 | 19하 | 교면포장 | 후타재 접속부 이격 | | 7.0 | | 7.00 | m | 1 | (T=10.0mm) |
| 5 | 21하 | 교면포장 | 접속부 파손 | | 2.0 | 0.2 | 0.40 | m <sup>2</sup> | 1 | |
| 6 | 21하 | 신속이음 | 후타재 보수부 파손 | | 0.3 | 0.3 | 0.09 | m <sup>2</sup> | 1 | |
| 7 | 21하 | 방호벽 | 균열부백태 | | 0.2 | 7.0 | 1.40 | m <sup>2</sup> | 1 | |
| 8 | 23하 | 신속이음 | 후타재 균열 | 0.1 | 0.2 | | 4.00 | m | 20 | |

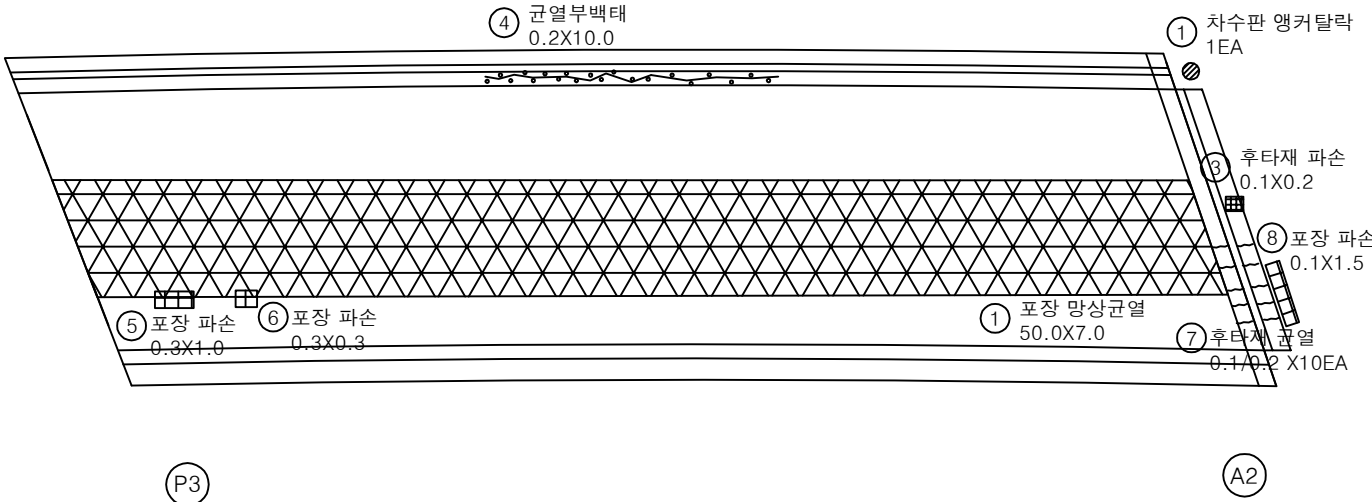
| 도면번호 | 04 |

| 번호 | 구분 | 부재 | 손상내용 | 손상현황 | | | | | | 비 고 |
|---|---|---|---|---|---|---|---|---|---|---|
| 1 | 19하 | 교면포장 | 포장 망상균열 | | 50.0 | 7.0 | 350.00 | m <sup>2</sup> | 1 | |
| 2 | 19하 | 신축이음 | 차수판 앵커탈락 | | | | 1.00 | EA | 1 | |
| 3 | 21하 | 신축이음 | 후타재 파손 | | 0.1 | 0.2 | 0.02 | m <sup>2</sup> | 1 | |
| 4 | 21하 | 방호벽 | 균열부백태 | | 0.2 | 10.0 | 2.00 | m <sup>2</sup> | 1 | |
| 5 | 23하 | 교면포장 | 포장 파손 | | 0.3 | 1.0 | 0.30 | m <sup>2</sup> | 1 | |
| 6 | 23하 | 교면포장 | 포장 파손 | | 0.3 | 0.3 | 0.09 | m <sup>2</sup> | 1 | |
| 7 | 23하 | 신축이음 | 후타재 균열 | 0.1 | 0.2 | | 2.00 | m | 10 | |
| 8 | 23하 | 교면포장 | 포장 파손 | | 0.1 | 1.5 | 0.15 | m <sup>2</sup> | 1 | |

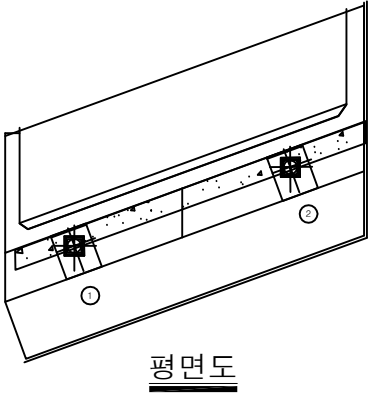
① 폐콘크리트 퇴적  
6.0X1.0

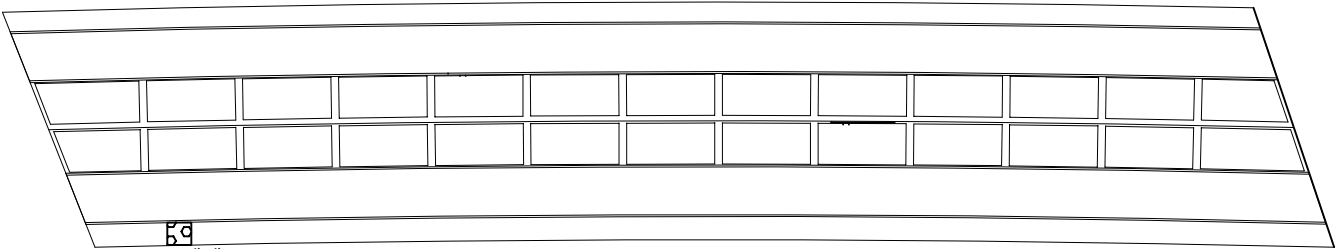
① 백태  
0.3X0.5
