상주영천고속도로 2024~2025년 시설물 안전점검 용역  
(2024년 하반기 정기안전점검)

# 외 관 조 사 망 도

화남교

2024.11

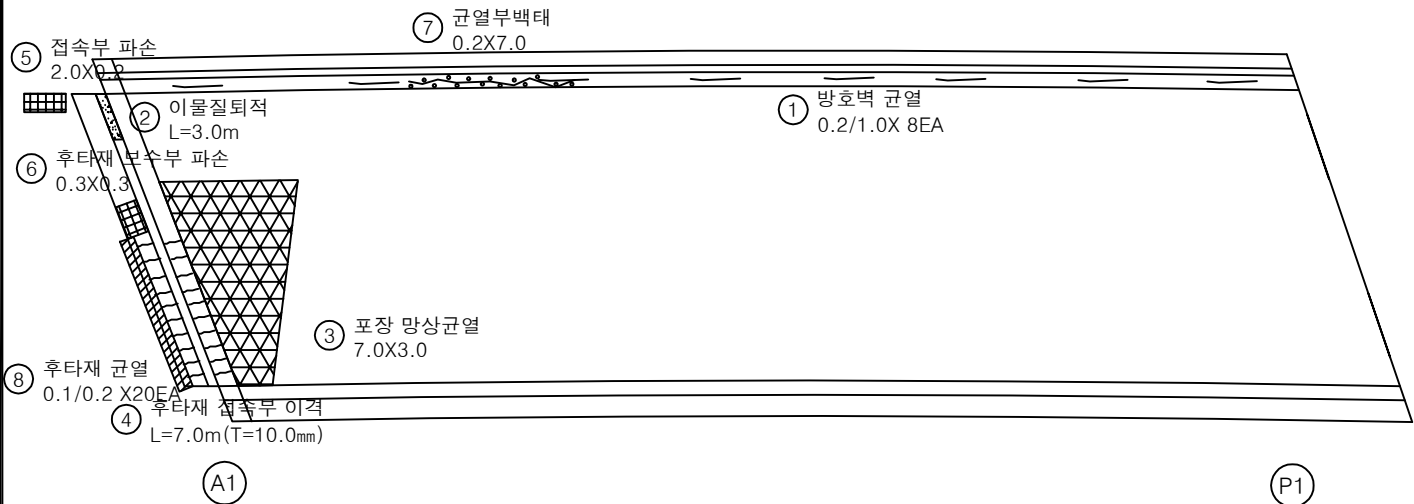
| 도면번호 | 01 |

| 번호 | 구분 | 부재 | 손상내용 | 손상현황 | | | | | 비 고 |
|---|---|---|---|---|---|---|---|---|---|
| 1 | 19하 | 방호벽 | 방호벽 균열 | 0.2 | 1.0 | | 8.00 | m | 8 |
| 2 | 19하 | 신속이음 | 이물질퇴적 | | 3.0 | | 3.00 | m | 1 |
| 3 | 19하 | 교면포장 | 포장 망상균열 | | 7.0 | 3.0 | 21.00 | m <sup>2</sup> | 1 |
| 4 | 19하 | 교면포장 | 후타재 접속부 이격 | | 7.0 | | 7.00 | m | 1 (T=10.0mm) |
| 5 | 21하 | 교면포장 | 접속부 파손 | | 2.0 | 0.2 | 0.40 | m <sup>2</sup> | 1 |
| 6 | 21하 | 신속이음 | 후타재 보수부 파손 | | 0.3 | 0.3 | 0.09 | m <sup>2</sup> | 1 |
| 7 | 21하 | 방호벽 | 균열부백태 | | 0.2 | 7.0 | 1.40 | m <sup>2</sup> | 1 |
| 8 | 23하 | 신속이음 | 후타재 균열 | 0.1 | 0.2 | | 4.00 | m | 20 |

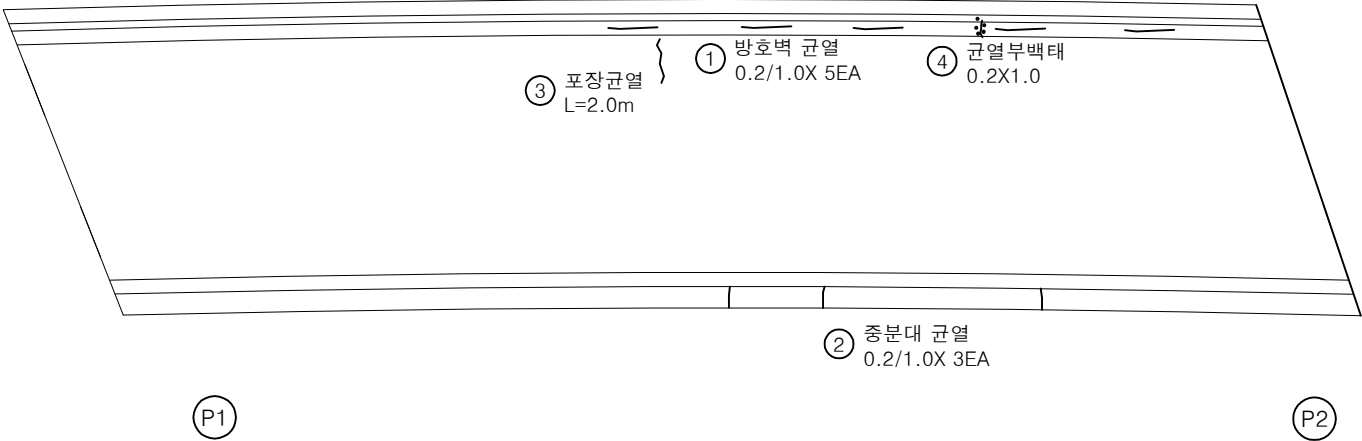
| 도 면 번 호 | 02 |

| 번호 | 구분 | 부재 | 손상내용 | 손상현황 | | | | | 비 고 |
|---|---|---|---|---|---|---|---|---|---|
| 1 | 19하 | 방호벽 | 방호벽 균열 | 0.2 | 1.0 | | 5.00 | m | 5 |
| 2 | 19하 | 중분대 | 중분대 균열 | 0.2 | 1.0 | | 3.00 | m | 3 |
| 3 | 21하 | 교면포장 | 포장 균열 | | 2.0 | | 2.00 | m | 1 |
| 4 | 21하 | 방호벽 | 균열부백태 | 0.2 | 1.0 | | 0.20 | m <sup>2</sup> | 1 |

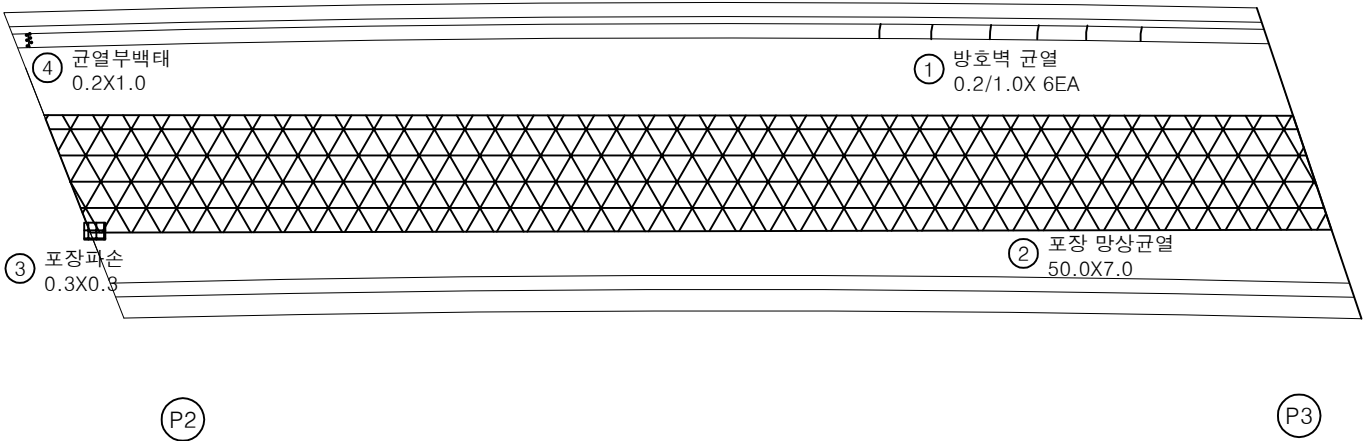
| 도 면 번 호 | 03 |

| 번호 | 구분 | 부재 | 손상내용 | 손상현황 | | | | | 비 고 |
|---|---|---|---|---|---|---|---|---|---|
| 1 | 19하 | 방호벽 | 방호벽 균열 | 0.2 | 1.0 | | 6.00 | m | 6 |
| 2 | 21하 | 교면포장 | 포장 망상균열 | | 50.0 | 7.0 | 350.00 | m <sup>2</sup> | 1 |
| 3 | 19하 | 교면포장 | 포장 파손 | 0.3 | 0.3 | 0.09 | | m <sup>2</sup> | 1 |
| 4 | 23하 | 방호벽 | 균열부백태 | 0.2 | 1.0 | 0.20 | | m <sup>2</sup> | 1 |

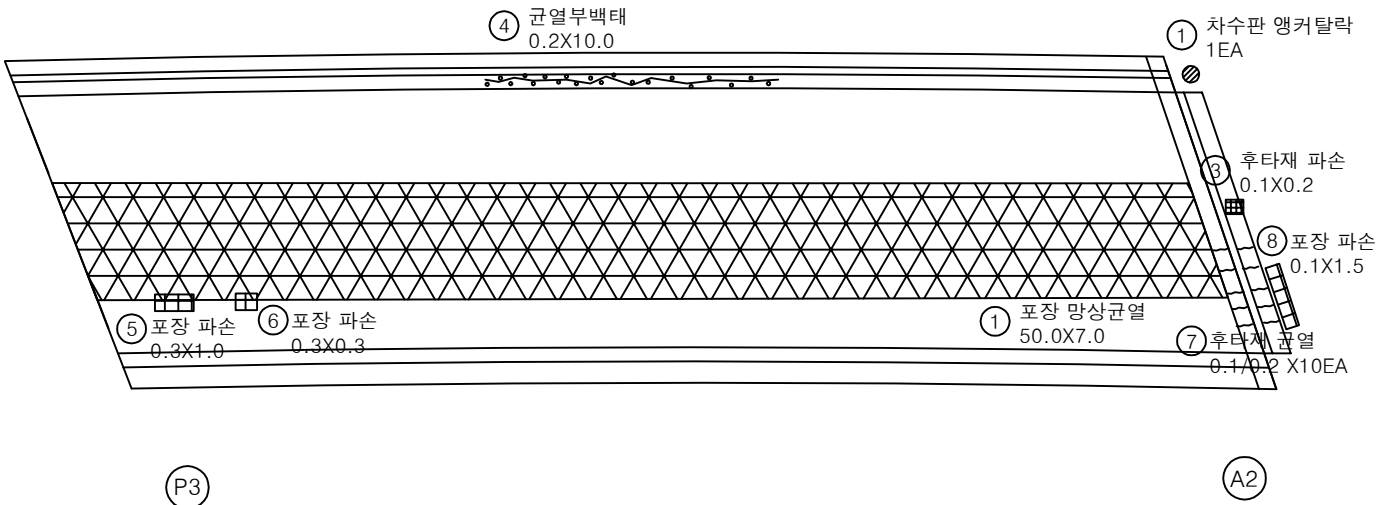
| 도면번호 | 04 |

| 번호 | 구분 | 부재 | 손상내용 | 손상현황 | | | | | | 비고 |
|---|---|---|---|---|---|---|---|---|---|---|
| 1 | 19하 | 교면포장 | 포장 망상균열 | | 50.0 | 7.0 | 350.00 | m <sup>2</sup> | 1 | |
| 2 | 19하 | 신축이음 | 차수판 앵커탈락 | | | | 1.00 | EA | 1 | |
| 3 | 21하 | 신축이음 | 후타재 파손 | | 0.1 | 0.2 | 0.02 | m <sup>2</sup> | 1 | |
| 4 | 21하 | 방호벽 | 균열부백태 | | 0.2 | 10.0 | 2.00 | m <sup>2</sup> | 1 | |
| 5 | 23하 | 교면포장 | 포장 파손 | | 0.3 | 1.0 | 0.30 | m <sup>2</sup> | 1 | |
| 6 | 23하 | 교면포장 | 포장 파손 | | 0.3 | 0.3 | 0.09 | m <sup>2</sup> | 1 | |
| 7 | 23하 | 신축이음 | 후타재 균열 | 0.1 | 0.2 | | 2.00 | m | 10 | |
| 8 | 23하 | 교면포장 | 포장 파손 | | 0.1 | 1.5 | 0.15 | m <sup>2</sup> | 1 | |

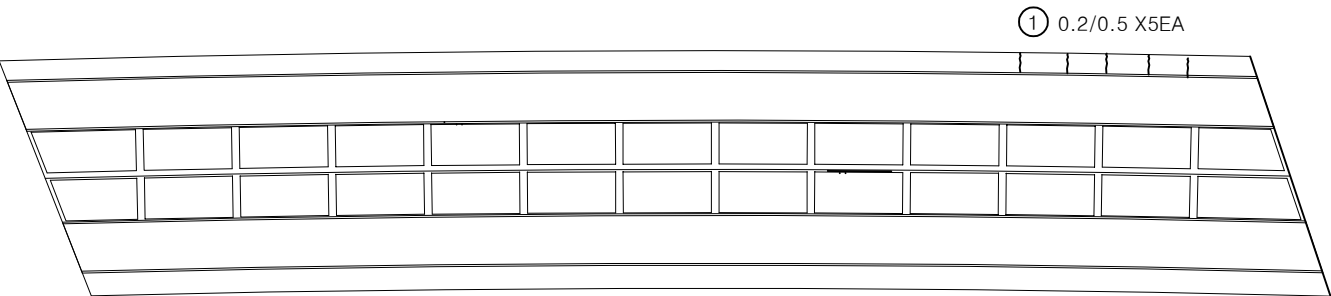
| 번호 | 구분 | 부재 | 손상내용 | 손상현황 | | | | | 비고 |
|---|---|---|---|---|---|---|---|---|---|
| 1 | 23하 | 바닥판 | 균열(0.3mm미만) | 0.2 | 0.5 | | 2.50 | m | 5 |

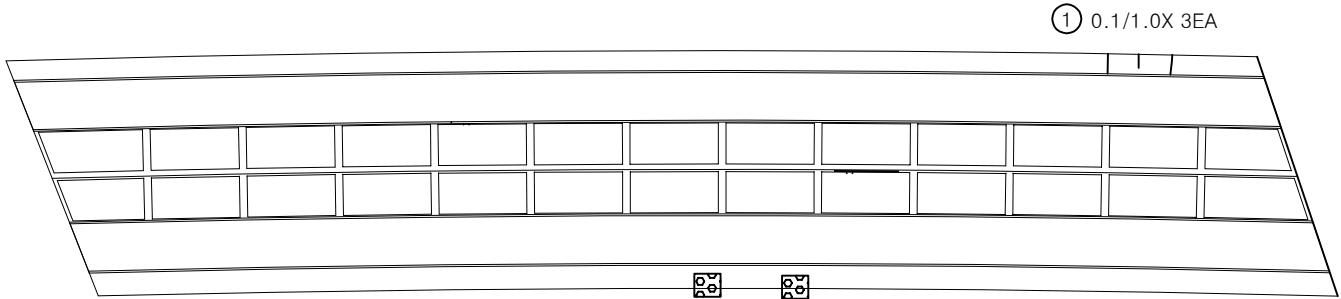
① 0.1/1.0X 3EA

② 백태  
0.5X0.1X2EA

| 번호 | 구분 | 부재 | 손상내용 | 손상현황 | | | | | 비고 |
|---|---|---|---|---|---|---|---|---|---|
| 1 | 21하 | 바닥판 | 균열(0.3mm미만) | 0.1 | 1.0 | | 3.00 | m | 3 |

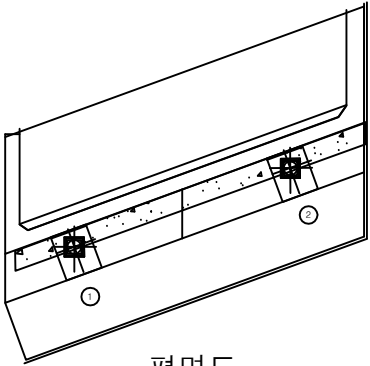
평면도

① 폐콘크리트 퇴적  
6.0X1.0

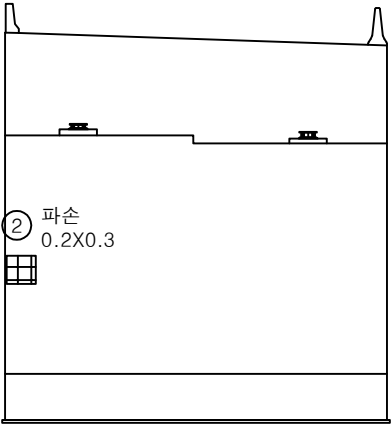
정면

② 파손  
0.2X0.3

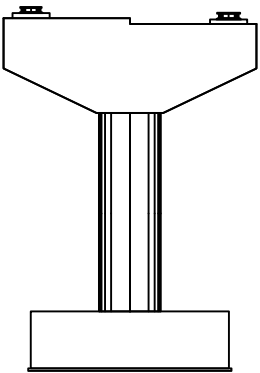
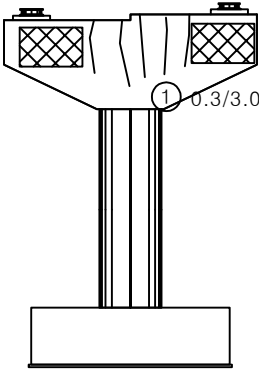
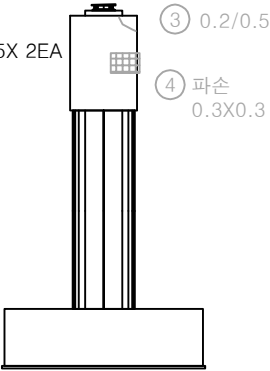
| 번호 | 구분 | 부재 | 손상내용 | 손상현황 | | | | | | 비 고 |
|---|---|---|---|---|---|---|---|---|---|---|
| 1 | 19하 | 교각 | 균열(0.3mm이상) | 0.3 | 3.0 | | 15.00 | m | 5 | |
| 2 | 19하 | 교각 | 망상균열 | 0.2 | 4.0 | 1.5 | 12.00 | m <sup>2</sup> | 2 | |
| 3 | 19하 | 교각 | 균열(0.3mm미만) | 0.2 | 0.5 | | 0.50 | m | 1 | 2차정 보수 |

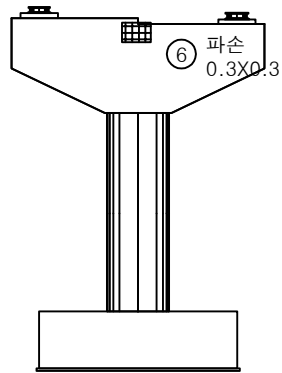
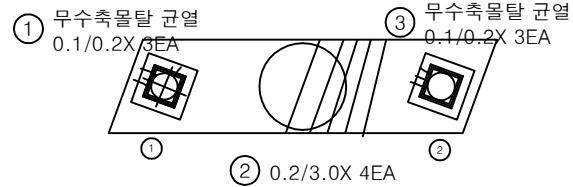
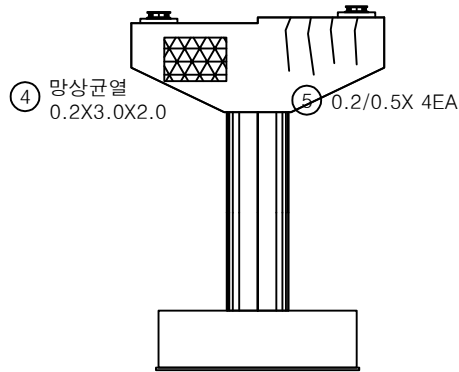
| 번호 | 구분 | 부재 | 손상내용 | 손상현황 | | | | | 비고 |
|---|---|---|---|---|---|---|---|---|---|
| 1 | 19하 | 교량받침 | 무수축물탈 균열 | 0.1 | 0.2 | | 0.60 | m | 3 |
| 2 | 19하 | 교각 | 균열(0.3mm미만) | 0.2 | 3.0 | | 12.00 | m | 4 |
| 3 | 19하 | 교량받침 | 무수축물탈 균열 | 0.1 | 0.2 | | 0.60 | m | 3 |
| 4 | 19하 | 교각 | 망상균열 | 0.2 | 3.0 | 2.0 | 6.00 | m <sup>2</sup> | 1 |
| 5 | 19하 | 교각 | 균열(0.3mm미만) | 0.2 | 0.5 | | 2.00 | m | 4 |

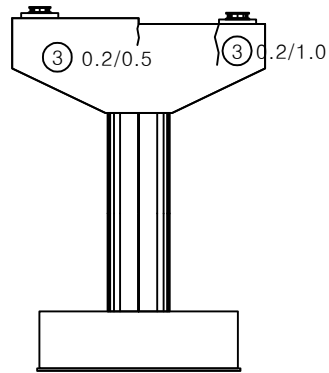
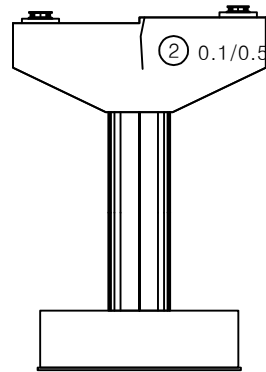
| 번호 | 구분 | 부재 | 손상내용 | 손상현황 | | | | | | 비 고 |
|---|---|---|---|---|---|---|---|---|---|---|
| 1 | 19하 | 교량받침 | 무수축물탈 균열 | 0.1 | 0.2 | | 1.20 | m | 6 | |
| 2 | 19하 | 교각 | 균열(0.3mm미만) | 0.1 | 0.5 | | 0.50 | m | 1 | |
| 3 | 21하 | 교각 | 균열(0.3mm미만) | 0.2 | 0.5 | | 0.50 | m | 1 | |
| 4 | 23하 | 교각 | 균열(0.3mm미만) | 0.2 | 1.0 | | 1.00 | m | 1 | |

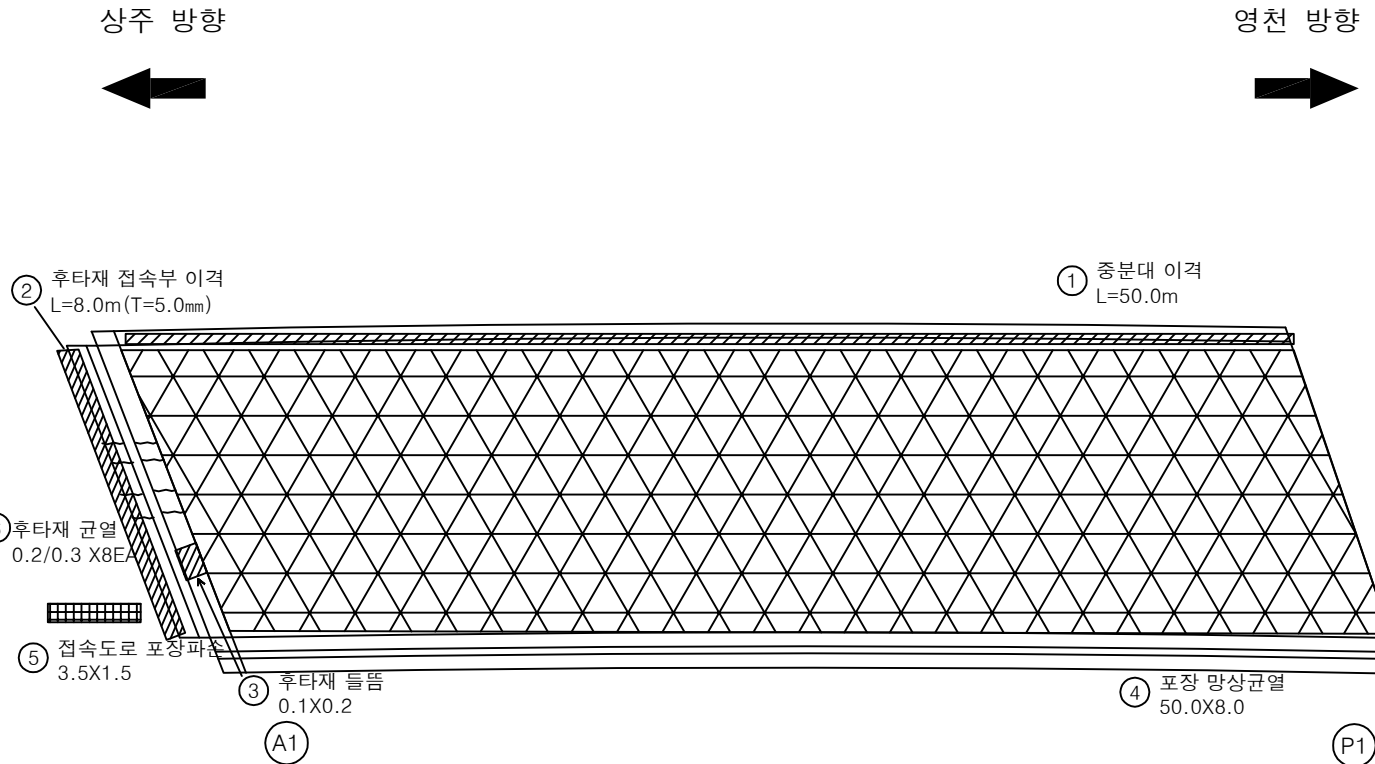
| 번호 | 구분 | 부재 | 손상내용 | 손상현황 | | | | | | 비고 |
|---|---|---|---|---|---|---|---|---|---|---|
| 4 | 19하 | 교면포장 | 포장 망상균열 | | 50.0 | 8.0 | 400.00 | ㎡ | 1 | |
| 6 | 23하 | 신속이음 | 후타재 균열 | 0.2 | 0.3 | | 2.40 | m | 8 | |

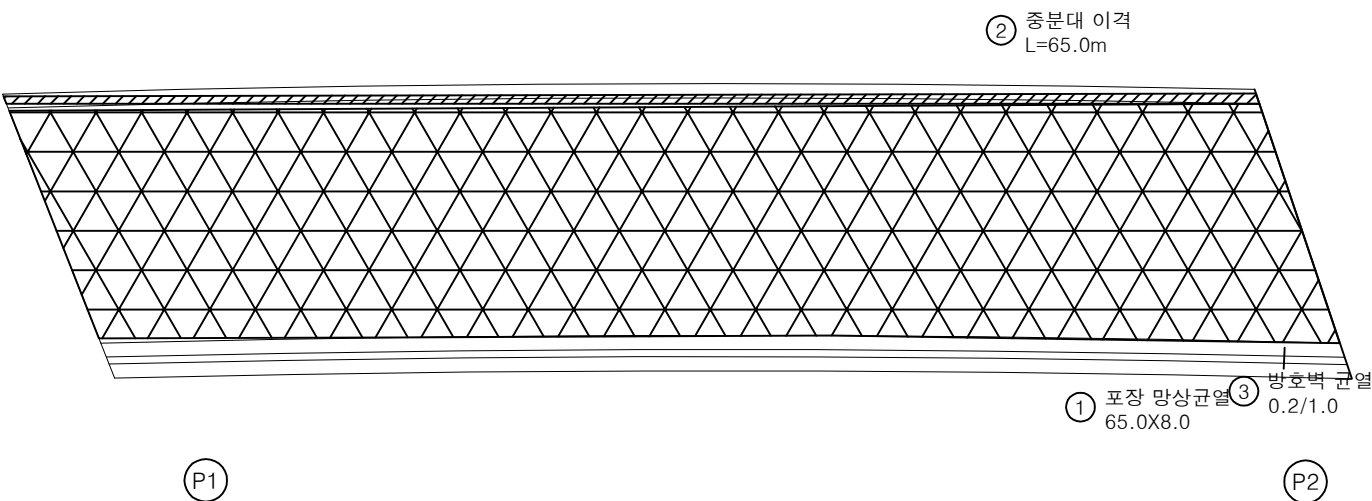
| 번호 | 구분 | 부재 | 손상내용 | 손상현황 | | | | | | 비 고 |
|---|---|---|---|---|---|---|---|---|---|---|
| 1 | 19하 | 교면포장 | 포장 망상균열 | | 65.0 | 8.0 | 520.00 | m <sup>2</sup> | 1 | |
| 3 | 19하 | 방호벽 | 방호벽 균열 | 0.2 | 1.0 | | 1.00 | m | 1 | |

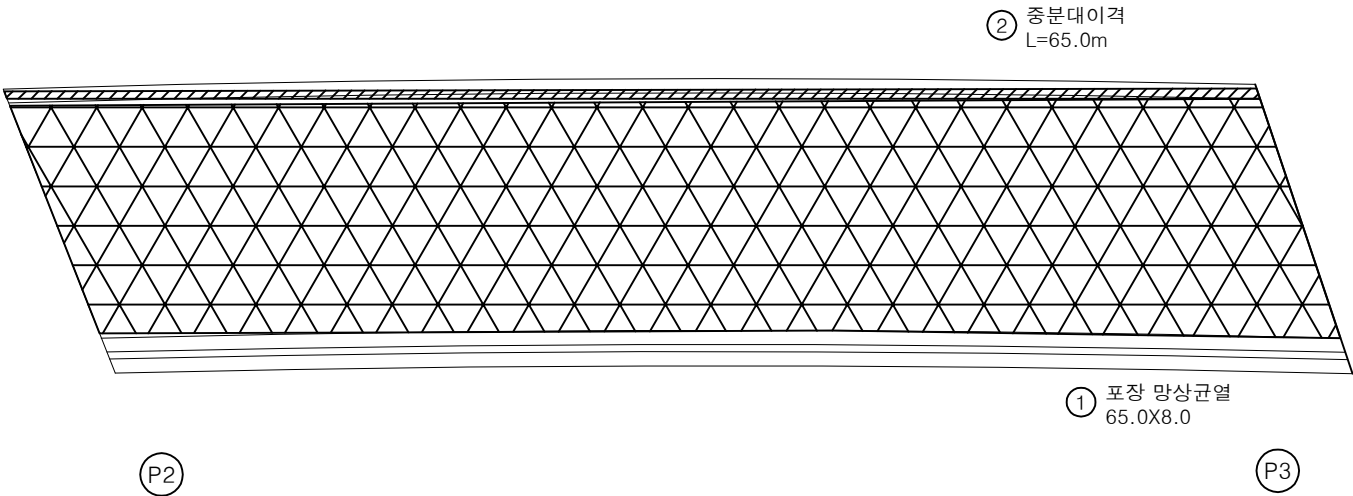
| 번호 | 구분 | 부재 | 손상내용 | 손상현황 | | | | | | 비 고 |
|---|---|---|---|---|---|---|---|---|---|---|
| 1 | 19하 | 교면포장 | 포장 망상균열 | | 65.0 | 8.0 | 520.00 | m <sup>2</sup> | 1 | |

① 포장 망상균열  
65.0X8.0

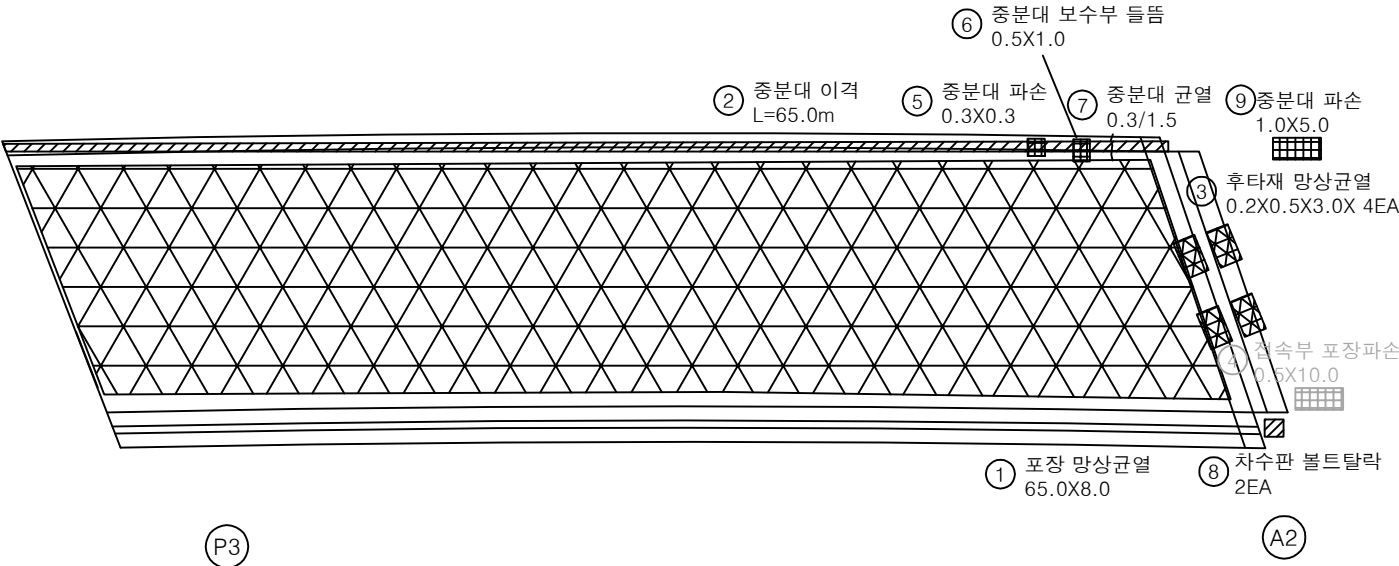
| 번호 | 구분 | 부재 | 손상내용 | 손상현황 | | | | | 비 고 |
|---|---|---|---|---|---|---|---|---|---|
| 1 | 19하 | 교면포장 | 포장 망상균열 | | 6.50 | 8.0 | 52.00 | m <sup>2</sup> | 1 |
| 3 | 19하 | 신속이음 | 후타재 망상균열 | 0.2 | 0.5 | 3.0 | 6.00 | m <sup>2</sup> | 4 |
| 7 | 21하 | 중분대 | 중분대 균열 | 0.3 | 1.5 | | 1.50 | m | 1 |

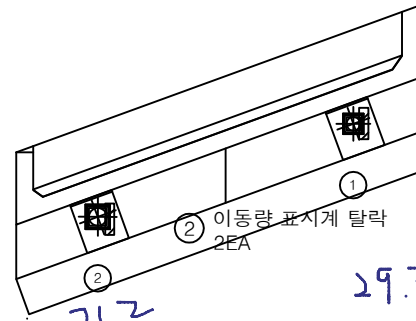
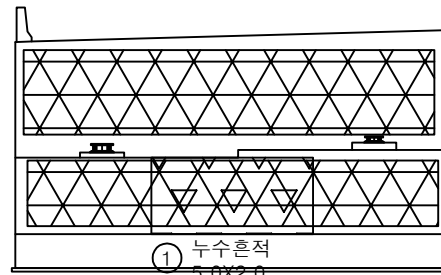
| 번호 | 구분 | 부재 | 손상내용 | 손상현황 | | | | | 비고 |
|---|---|---|---|---|---|---|---|---|---|
| 1 | 19하 | 교대 | 누수흔적 | | 5.0 | 2.0 | 10.00 | m <sup>2</sup> | 1 |
| 3 | 24상 | 교대 | 보수부 망상균열 | 0.2 | 8.0 | 2.0 | 16.00 | m <sup>2</sup> | 1 |
| 4 | 24상 | 교대 | 보수부 망상균열 | 0.2 | 8.0 | 1.5 | 12.00 | m <sup>2</sup> | 1 |

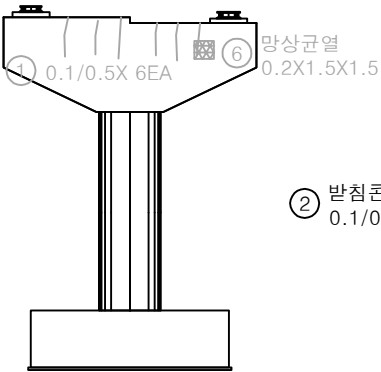
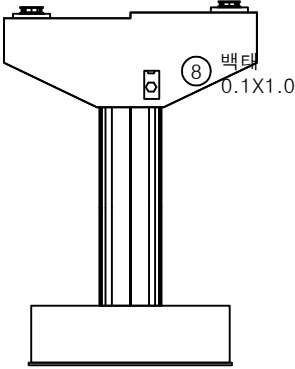
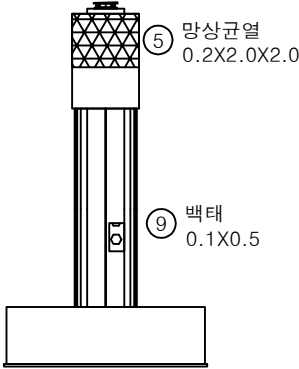
| 번호 | 구분 | 부재 | 손상내용 | 손상현황 | | | | | 비 고 |
|---|---|---|---|---|---|---|---|---|---|
| 1 | 19하 | 교각 | 균열(0.3mm미만) | 0.1 | 0.5 | | 3.00 | m | 6 |
| 2 | 19하 | 교량받침 | 받침콘크리트 균열 | 0.1 | 0.2 | | 0.20 | m | 1 |
| 3 | 19하 | 교량받침 | 무수축물탈 균열 | 0.1 | 0.2 | | 0.80 | m | 4 |
| 5 | 19하 | 교각 | 망상균열 | 0.2 | 2.0 | 2.0 | 4.00 | m <sup>2</sup> | 1 |
| 6 | 21하 | 교각 | 망상균열 | 0.2 | 1.5 | 1.5 | 2.25 | m <sup>2</sup> | 1 |
| 7 | 21하 | 교량받침 | 무수축물탈 균열 | 0.1 | 0.2 | | 0.20 | m | 1 |

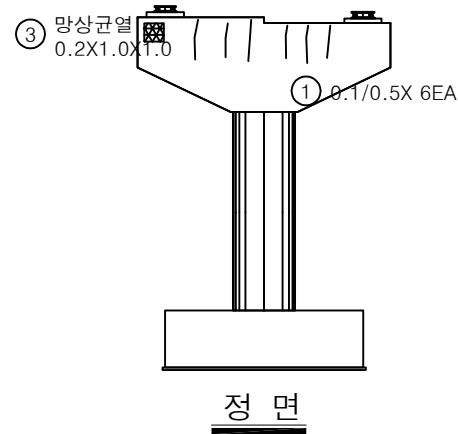
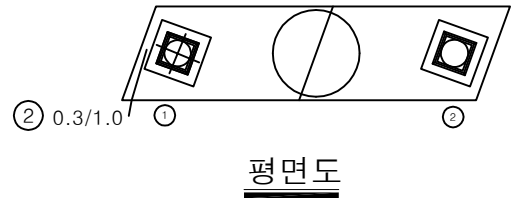
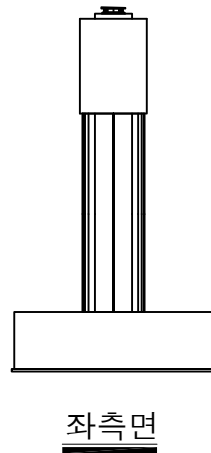
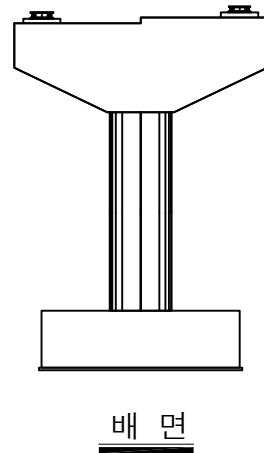
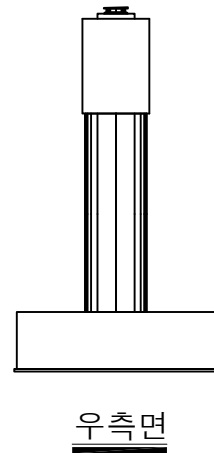
| 번호 | 구분 | 부재 | 손상내용 | 손상현황 | | | | | 비고 |
|---|---|---|---|---|---|---|---|---|---|
| 1 | 19하 | 교각 | 균열(0.3mm미만) | 0.1 | 0.5 | | 3.00 | m | 6 |
| 2 | 19하 | 교각 | 균열(0.3mm이상) | 0.3 | 1.0 | | 1.00 | m | 1 |
| 3 | 21하 | 교각 | 망상균열 | 0.2 | 1.0 | 1.0 | 1.00 | m <sup>2</sup> | 1 |

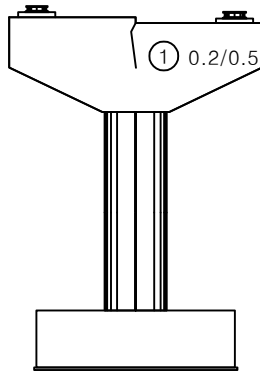
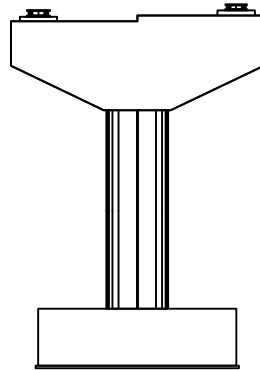
| 번호 | 구분 | 부재 | 손상내용 | 손상현황 | | | | | | 비고 |
|---|---|---|---|---|---|---|---|---|---|---|
| 1 | 19하 | 교각 | 균열(0.3mm미만) | 0.2 | 0.5 | | 0.50 | m | 1 | |
| 2 | 19하 | 교량받침 | 무수축물탈 균열 | 0.1 | 0.2 | | 0.20 | m | 1 | |
