상주영천고속도로 2024~2025년 시설물 안전점검 용역  
(2024년 하반기 정기안전점검)

# 외 관 조 사 망 도

가천교

2024.11

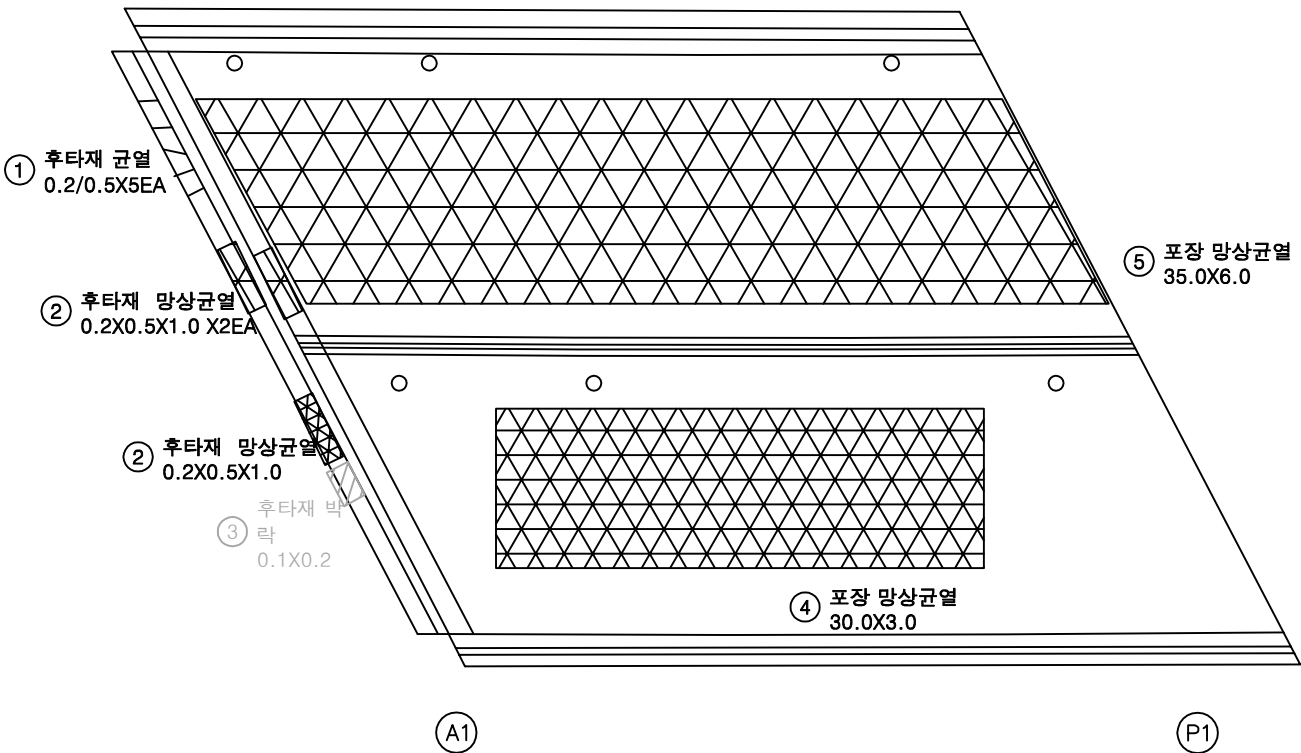
| 번호 | 구분 | 부재 | 손상내용 | 손상현황 | | | | | | 비고 |
|---|---|---|---|---|---|---|---|---|---|---|
| 1 | 19하 | 신축이음 | 후타재 균열 | 0.2 | 0.5 | | 2.50 | m | 5 | |
| 2 | 19하 | 신축이음 | 후타재 망상균열 | 0.2 | 0.5 | 1.0 | 0.50 | m <sup>2</sup> | 1 | |
| 3 | 19하 | 신축이음 | 후타재 박락 | | 0.1 | 0.2 | 0.02 | m <sup>2</sup> | 1 | 2차상보수 |
| 4 | 21하 | 교면포장 | 포장 망상균열 | | 30.0 | 3.0 | 90.00 | m <sup>2</sup> | 1 | |
| 5 | 23하 | 교면포장 | 포장 망상균열 | | 35.0 | 6.0 | 210.00 | m <sup>2</sup> | 1 | |
| 6 | 23하 | 신축이음 | 후타재 망상균열 | 0.2 | 0.5 | 1.0 | 1.00 | m <sup>2</sup> | 2 | |

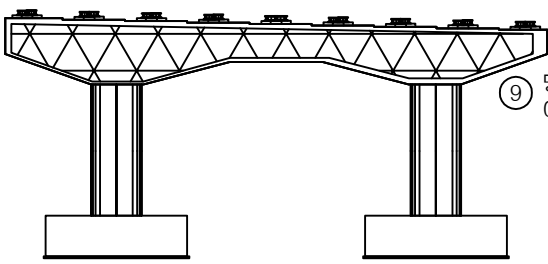
| 번호 | 구분 | 부재 | 손상내용 | 손상현황 | | | | | | 비고 |
|---|---|---|---|---|---|---|---|---|---|---|
| 4 | 19하 | 배수시설 | 배수관 누수 | | | | 1.00 | EA | 1 | |
| 6 | 21하 | 배수시설 | 배수관 누수 | | | | 1.00 | EA | 1 | |
| 9 | 23하 | 교각 | 망상균열 | 0.2 | 20.0 | 1.5 | 30.00 | m <sup>2</sup> | 1 | |

- ⑥ 배수관 누수 1EA
- ④ 배수관 누수 1EA
