상주영천고속도로 2024~2025년 시설물 안전점검 용역  
(2024년 하반기 정기안전점검)

# 외 관 조 사 망 도

가천교

2024.11

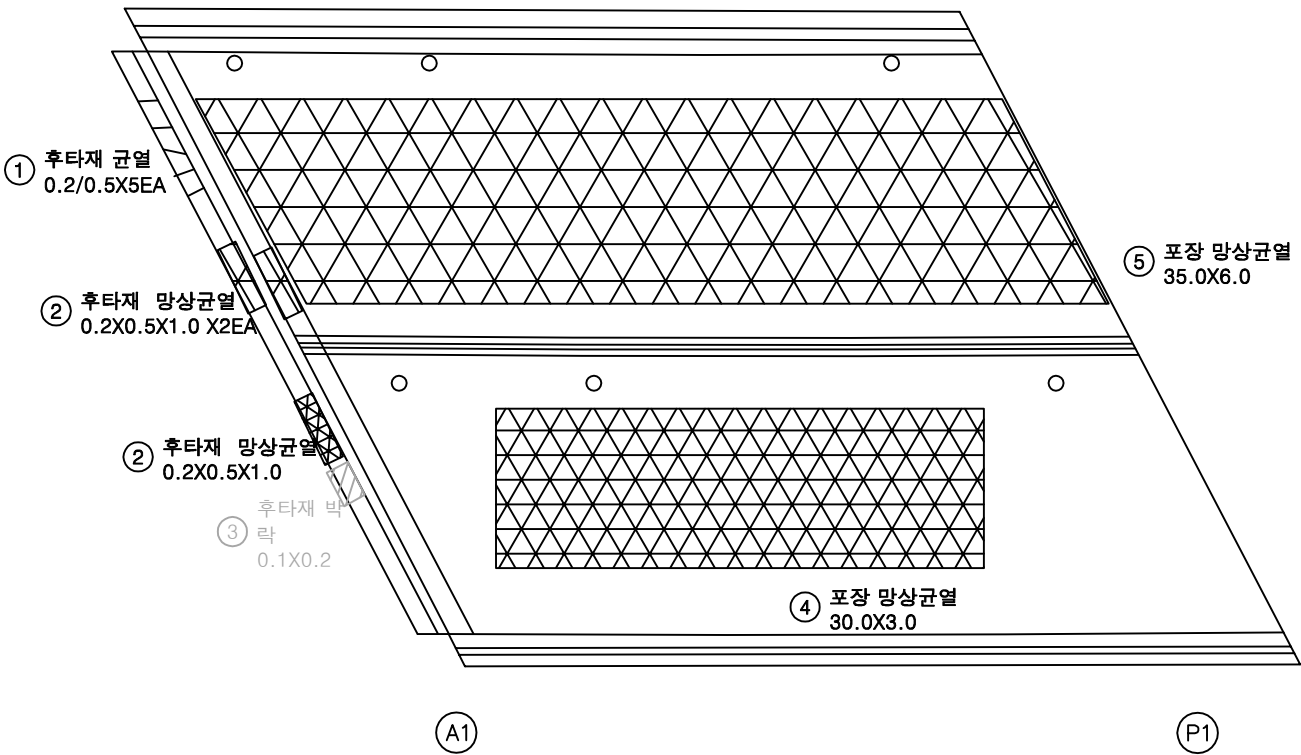
| 번호 | 구분 | 부재 | 손상내용 | 손상현황 | | | | | | 비 고 |
|---|---|---|---|---|---|---|---|---|---|---|
| 1 | 19하 | 신축이음 | 후타재 균열 | 0.2 | 0.5 | | 2.50 | m | 5 | |
| 2 | 19하 | 신축이음 | 후타재 망상균열 | 0.2 | 0.5 | 1.0 | 0.50 | m <sup>2</sup> | 1 | |
| 3 | 19하 | 신축이음 | 후타재 박락 | | 0.1 | 0.2 | 0.02 | m <sup>2</sup> | 1 | 2차상보수 |
| 4 | 21하 | 교면포장 | 포장 망상균열 | | 30.0 | 3.0 | 90.00 | m <sup>2</sup> | 1 | |
| 5 | 23하 | 교면포장 | 포장 망상균열 | | 35.0 | 6.0 | 210.00 | m <sup>2</sup> | 1 | |
| 6 | 23하 | 신축이음 | 후타재 망상균열 | 0.2 | 0.5 | 1.0 | 1.00 | m <sup>2</sup> | 2 | |

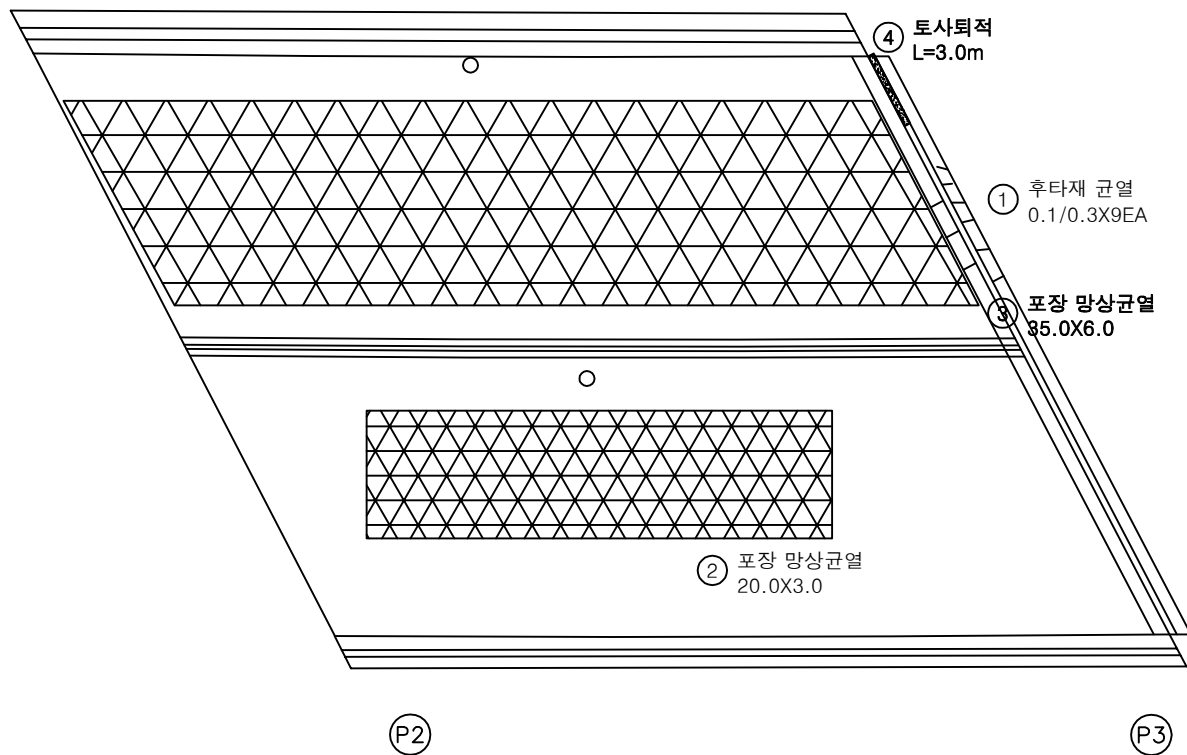
| 번호 | 구분 | 부재 | 손상내용 | 손상현황 | | | | | | 비 고 |
|---|---|---|---|---|---|---|---|---|---|---|
| 1 | 19하 | 신축이음 | 후타재 균열 | 0.1 | 0.3 | | 2.70 | m | 9 | |
| 2 | 21하 | 교면포장 | 포장 망상균열 | | 20.0 | 3.0 | 60.00 | m <sup>2</sup> | 1 | |
| 3 | 23하 | 교면포장 | 포장 망상균열 | | 35.0 | 6.0 | 210.00 | m <sup>2</sup> | 1 | |
| 4 | 23하 | 신축이음 | 토사퇴적 | | 3.0 | | 3.00 | m | 1 | |

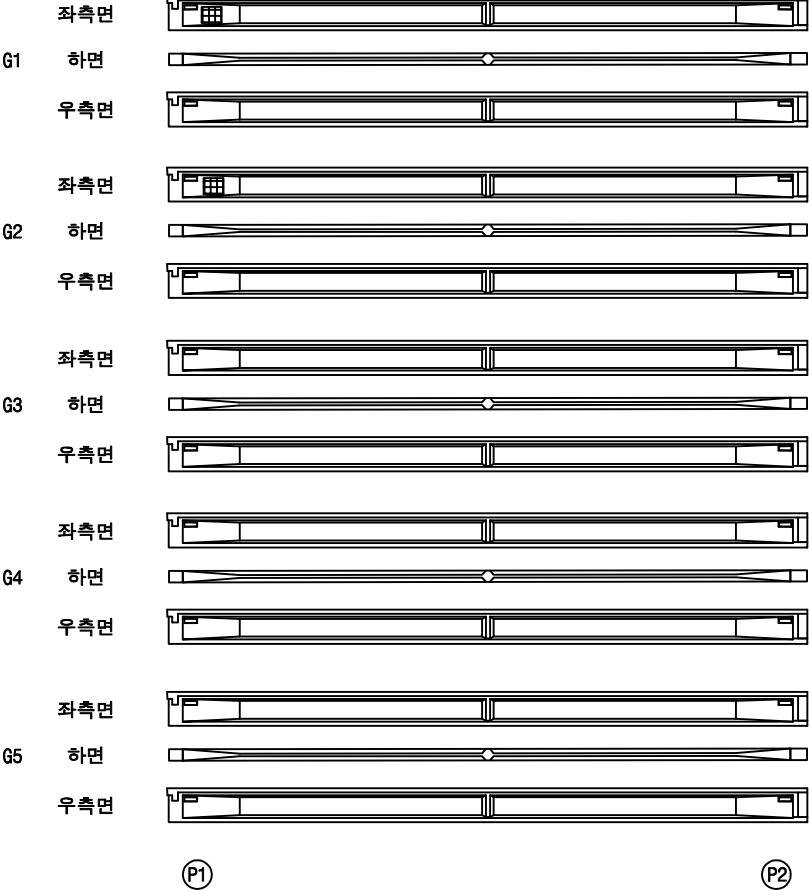
① 인양홀 파손  
0.2X0.2 X2EA

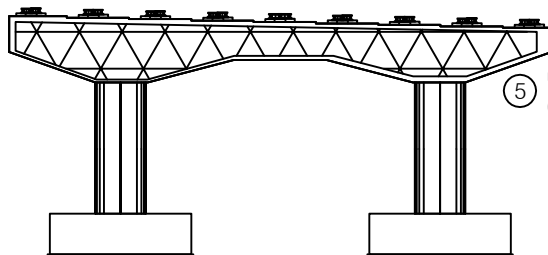
| 번호 | 구분 | 부재 | 손상내용 | 손상현황 | | | | | | 비 고 |
|---|---|---|---|---|---|---|---|---|---|---|
| 5 | 23하 | 교각 | 망상균열 | 0.2 | 20.0 | 1.5 | 30.00 | m <sup>2</sup> | 1 | |

⑤ 망상균열  
0.2X20.0X1.5
