상주영천고속도로 2024~2025년 시설물 안전점검 용역  
(2024년 하반기 정기안전점검)

# 외 관 조 사 망 도

가천교

2024.11

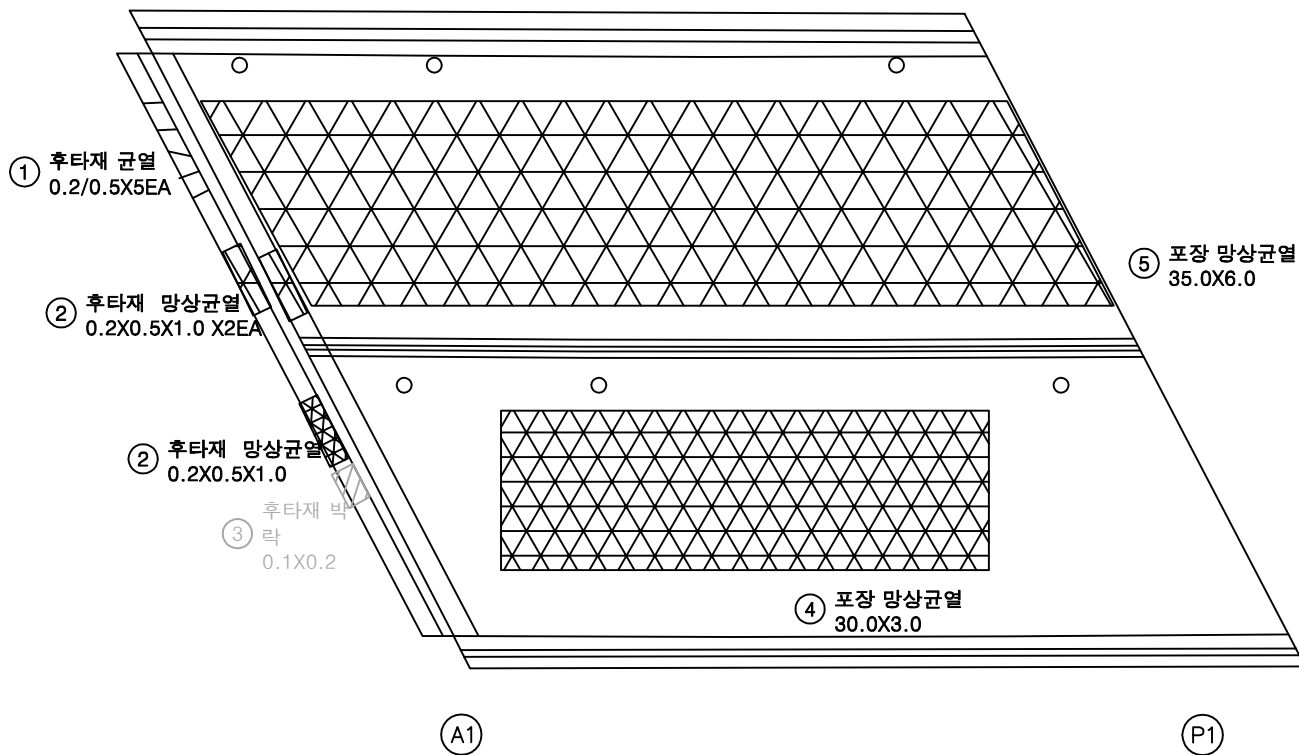
| 도면번호 | 01 |

| 번호 | 구분 | 부재 | 손상내용 | 손상현황 | | | | | | 비고 |
|---|---|---|---|---|---|---|---|---|---|---|
| 1 | 19하 | 신축이음 | 후타재 균열 | 0.2 | 0.5 | | 2.50 | m | 5 | |
| 2 | 19하 | 신축이음 | 후타재 망상균열 | 0.2 | 0.5 | 1.0 | 0.50 | m <sup>2</sup> | 1 | |
| 3 | 19하 | 신축이음 | 후타재 박락 | | 0.1 | 0.2 | 0.02 | m <sup>2</sup> | 1 | 2차상보수 |
| 4 | 21하 | 교면포장 | 포장 망상균열 | | 30.0 | 3.0 | 90.00 | m <sup>2</sup> | 1 | |
| 5 | 23하 | 교면포장 | 포장 망상균열 | | 35.0 | 6.0 | 210.00 | m <sup>2</sup> | 1 | |
| 6 | 23하 | 신축이음 | 후타재 망상균열 | 0.2 | 0.5 | 1.0 | 1.00 | m <sup>2</sup> | 2 | |

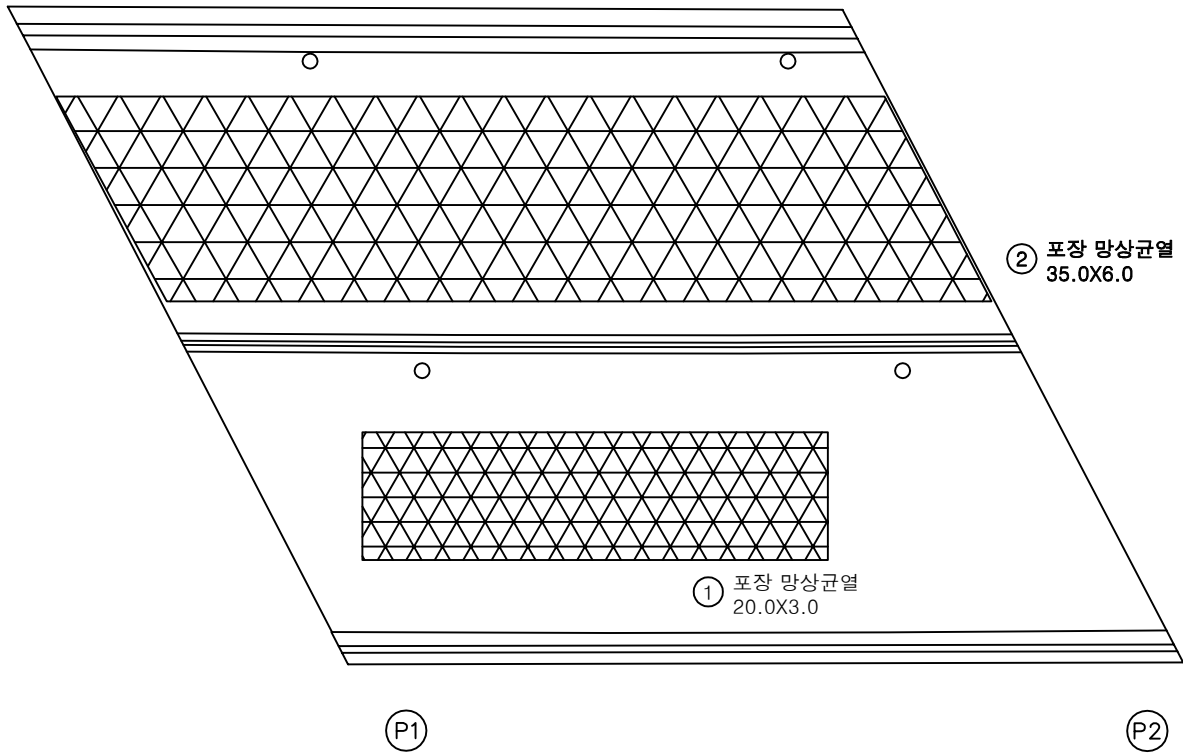
| 도면번호 | 02 |

| 번호 | 구분 | 부재 | 손상내용 | 손상현황 | | | | | | 비고 |
|---|---|---|---|---|---|---|---|---|---|---|
| 1 | 21하 | 교면포장 | 포장 망상균열 | | 20.0 | 3.0 | 60.00 | m <sup>2</sup> | 1 | |
| 2 | 23하 | 교면포장 | 포장 망상균열 | | 35.0 | 6.0 | 210.00 | m <sup>2</sup> | 1 | |

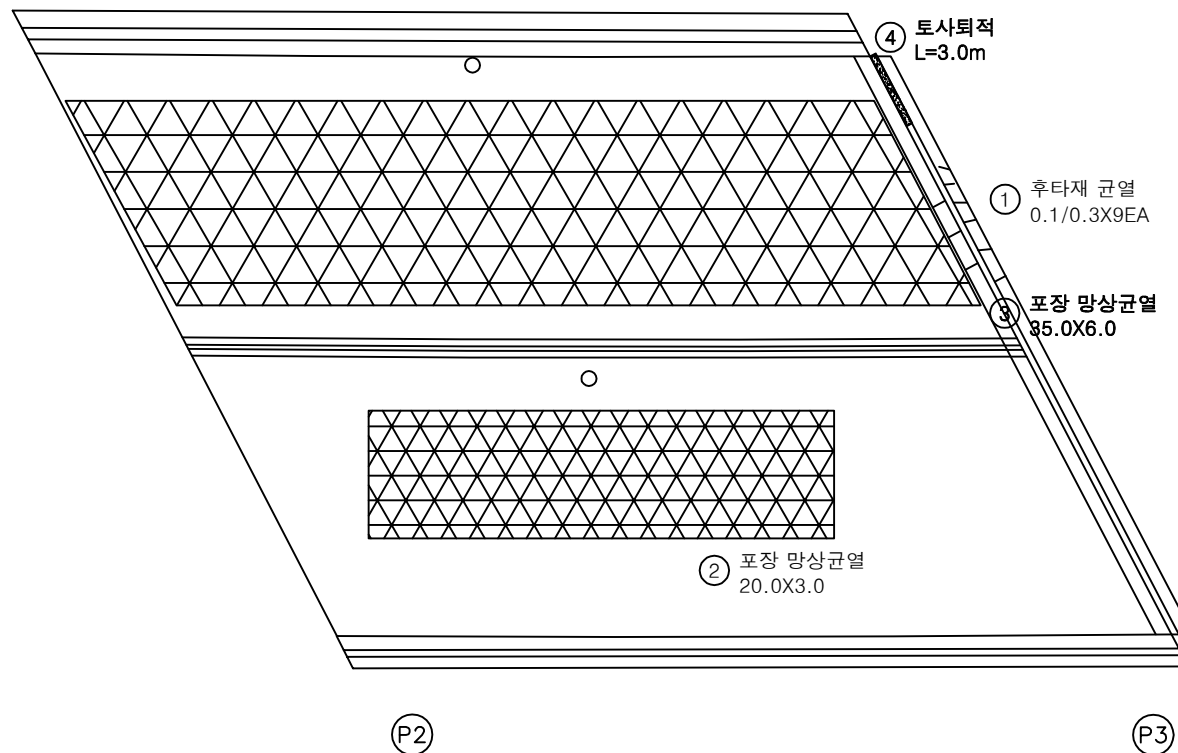
| | 철근노출 | | 침하 | | 그늘음 | 도면번호 | 03 |

| 번호 | 구분 | 부재 | 손상내용 | 손상현황 | | | | | | 비고 |
|---|---|---|---|---|---|---|---|---|---|---|
| 1 | 19하 | 신축이음 | 후타재 균열 | 0.1 | 0.3 | | 2.70 | m | 9 | |
| 2 | 21하 | 교면포장 | 포장 망상균열 | | 20.0 | 3.0 | 60.00 | m <sup>2</sup> | 1 | |
| 3 | 23하 | 교면포장 | 포장 망상균열 | | 35.0 | 6.0 | 210.00 | m <sup>2</sup> | 1 | |
| 4 | 23하 | 신축이음 | 토사퇴적 | | 3.0 | | 3.00 | m | 1 | |

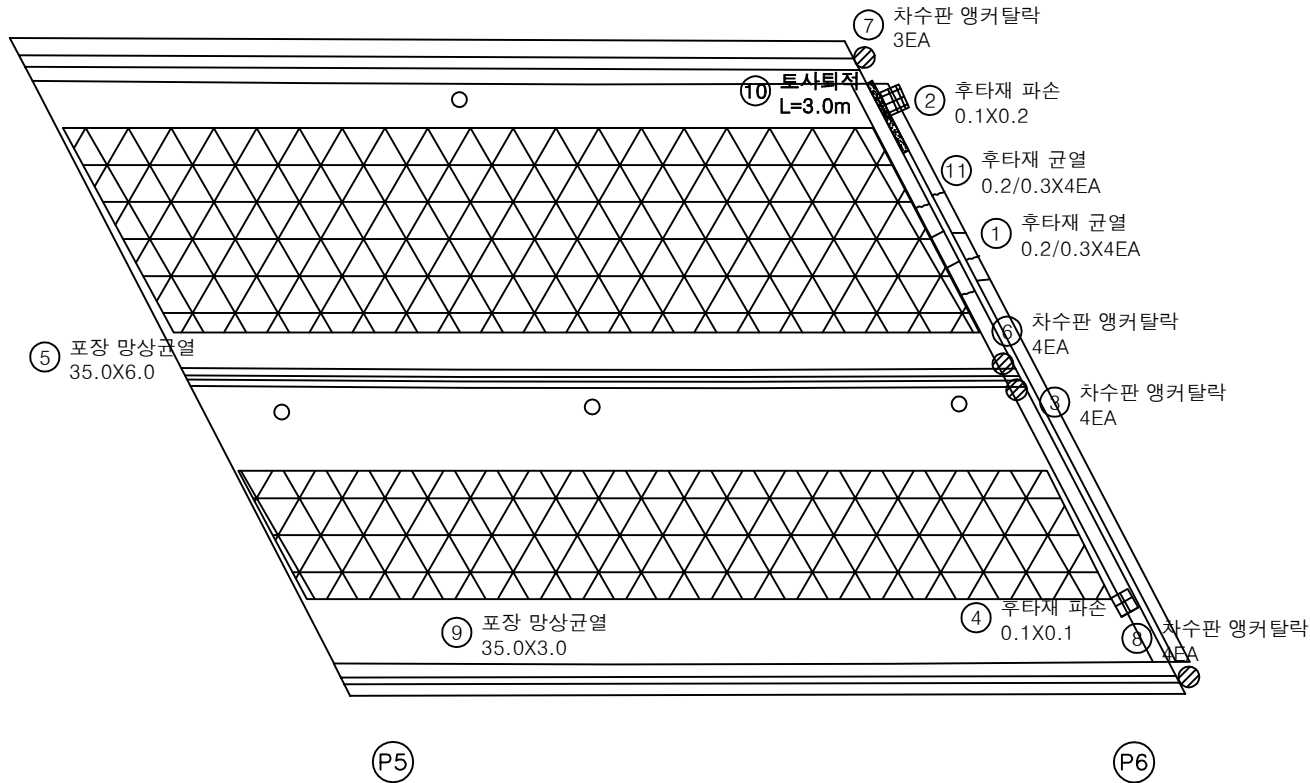
| 번호 | 구분 | 부재 | 손상내용 | 손상현황 | | | | | | 비고 |
|---|---|---|---|---|---|---|---|---|---|---|
| 1 | 19하 | 신축이음 | 후타재 균열 | 0.2 | 0.3 | | 1.20 | m | 4 | |
| 2 | 19하 | 신축이음 | 후타재 파손 | | 0.1 | 0.2 | 0.02 | m <sup>2</sup> | 1 | |
| 3 | 19하 | 신축이음 | 차수판 앵커탈락 | | | | 4.00 | EA | 4 | |
| 4 | 19하 | 신축이음 | 후타재 파손 | | 0.1 | 0.1 | 0.01 | m <sup>2</sup> | 1 | |
| 5 | 23하 | 교면포장 | 포장 망상균열 | | 35.0 | 6.0 | 210.00 | m <sup>2</sup> | 1 | |
| 6 | 23하 | 신축이음 | 차수판 앵커탈락 | | | | 4.00 | EA | 4 | |
| 7 | 23하 | 신축이음 | 차수판 앵커탈락 | | | | 3.00 | EA | 3 | |
| 8 | 23하 | 신축이음 | 차수판 앵커탈락 | | | | 4.00 | EA | 4 | |
| 9 | 23하 | 교면포장 | 포장 망상균열 | | 35.0 | 3.0 | 105.00 | m <sup>2</sup> | 1 | |
| 10 | 23하 | 신축이음 | 토사퇴적 | | 3.0 | | 3.00 | m | 1 | |
| 11 | 23하 | 신축이음 | 후타재 균열 | 0.2 | 0.3 | | 1.20 | m | 4 | |

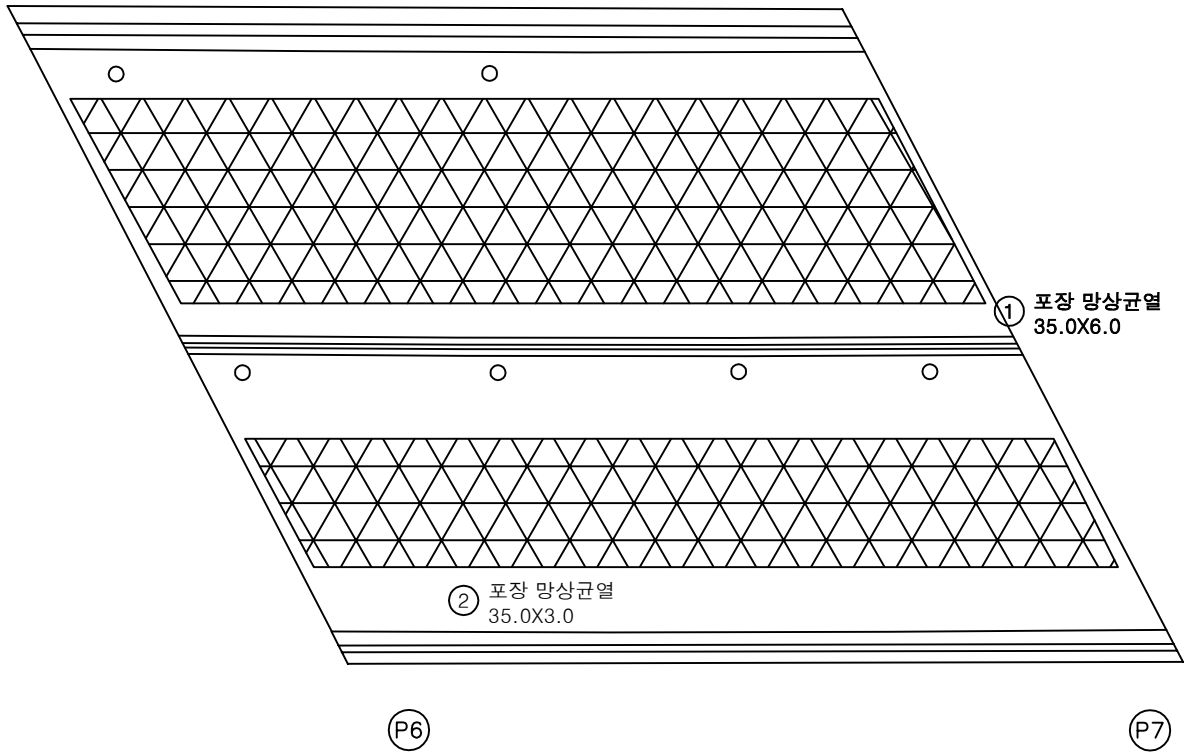
| 번호 | 구분 | 부재 | 손상내용 | 손상현황 | | | | | | 비 고 |
|---|---|---|---|---|---|---|---|---|---|---|
| 1 | 23하 | 교면포장 | 포장 망상균열 | | 35.0 | 6.0 | 210.00 | m <sup>2</sup> | 1 | |
| 2 | 23하 | 교면포장 | 포장 망상균열 | | 35.0 | 3.0 | 105.00 | m <sup>2</sup> | 1 | |

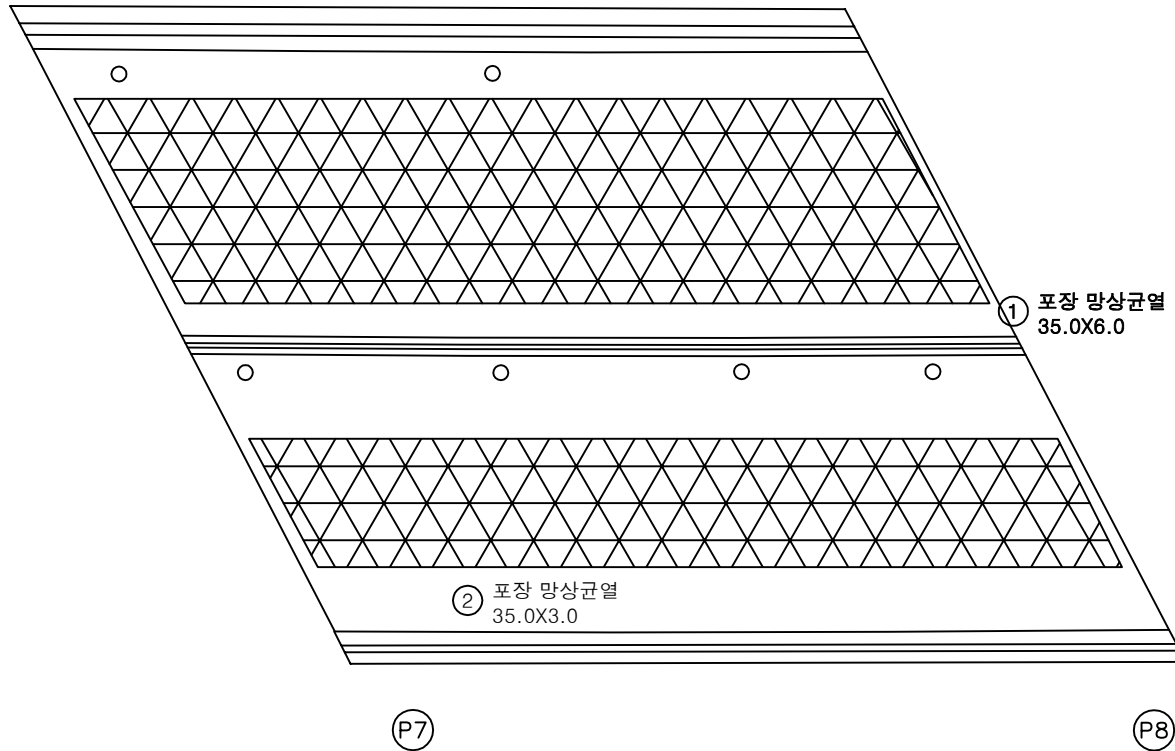
| 도 면 번 호 | 08 |

| 번호 | 구분 | 부재 | 손상내용 | 손상현황 | | | | | | 비 고 |
|---|---|---|---|---|---|---|---|---|---|---|
| 1 | 23하 | 교면포장 | 포장 망상균열 | | 35.0 | 6.0 | 210.00 | m <sup>2</sup> | 1 | |
| 2 | 23하 | 교면포장 | 포장 망상균열 | | 35.0 | 3.0 | 105.00 | m <sup>2</sup> | 1 | |

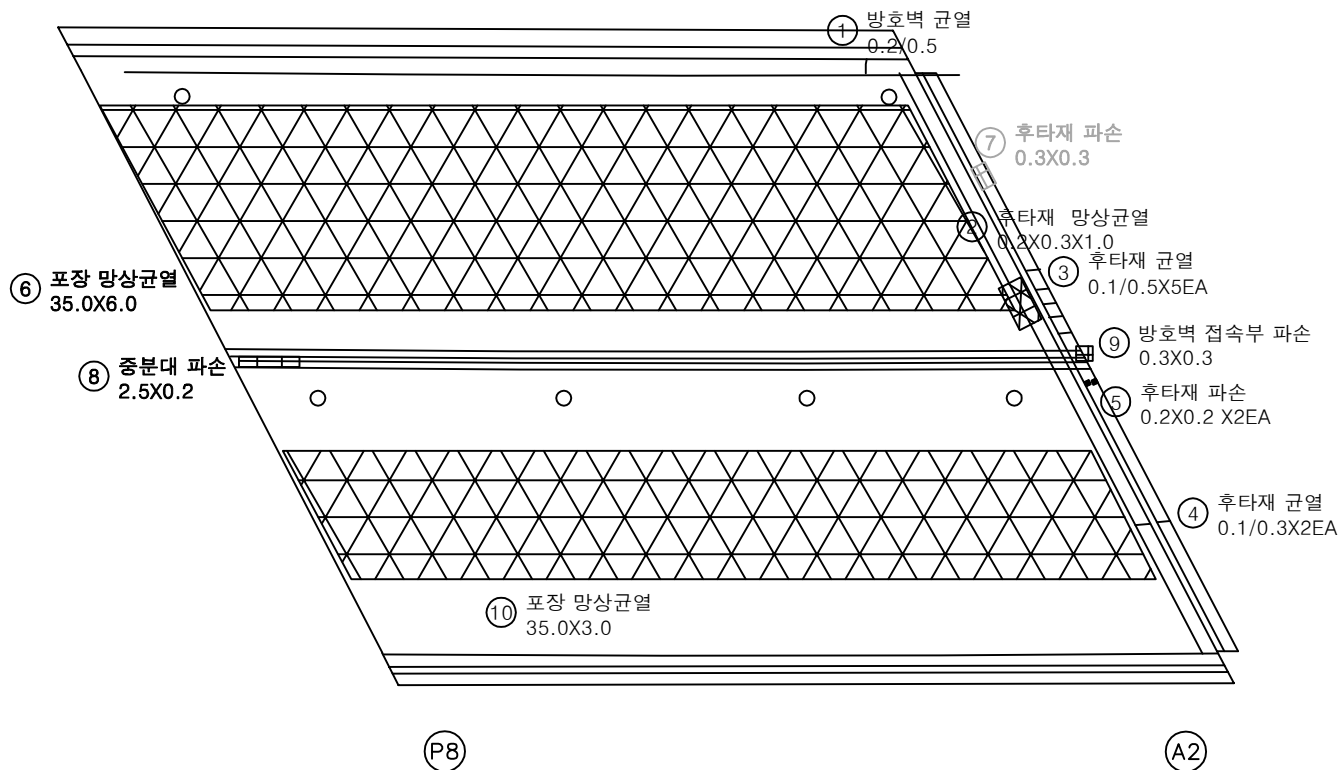
| 번호 | 구분 | 부재 | 손상내용 | 손상현황 | | | | | | 비고 |
|---|---|---|---|---|---|---|---|---|---|---|
| 1 | 19하 | 방호벽 | 방호벽 균열 | 0.2 | 0.5 | | 0.50 | m | 1 | |
| 2 | 19하 | 신축이음 | 후타재 망상균열 | 0.2 | 0.3 | 1.0 | 0.30 | m | 1 | |
| 3 | 19하 | 신축이음 | 후타재 균열 | 0.1 | 0.5 | | 2.50 | m | 5 | |
| 4 | 19하 | 신축이음 | 후타재 균열 | 0.1 | 0.3 | | 0.60 | m | 2 | |
| 5 | 22상 | 신축이음 | 후타재 파손 | | 0.2 | 0.2 | 0.04 | m | 1 | |
| 6 | 23하 | 교면포장 | 포장 망상균열 | | 35.0 | 6.0 | 210.00 | m | 1 | |
| 7 | 23상 | 신축이음 | 후타재 파손 | | 0.3 | 0.3 | 0.09 | m | 1 | 23하 보수 |
| 8 | 23상 | 중분대 | 중분대 파손 | | 2.5 | 0.2 | 0.50 | m | 1 | |
| 9 | 23하 | 방호벽 | 방호벽 접속부 파손 | | 0.3 | 0.3 | 0.09 | m | 1 | |
| 10 | 23하 | 교면포장 | 포장 망상균열 | | 35.0 | 3.0 | 105.00 | m | 1 | |
