상주영천고속도로 2024~2025년 시설물 안전점검 용역  
(2024년 하반기 정기안전점검)

# 외 관 조 사 망 도

가천교

2024.11

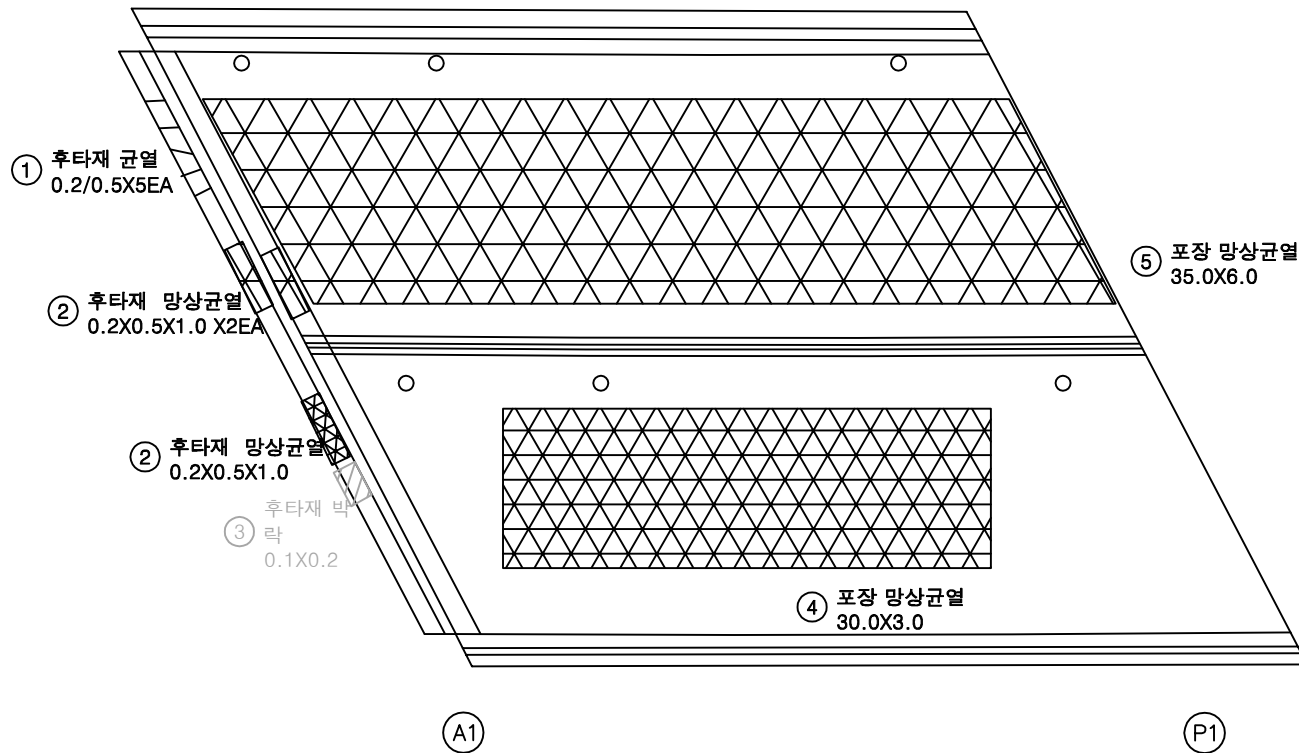
| 번호 | 구분 | 부재 | 손상내용 | 손상현황 | | | | | | 비 고 |
|---|---|---|---|---|---|---|---|---|---|---|
| 1 | 19하 | 신축이음 | 후타재 균열 | 0.2 | 0.5 | | 2.50 | m | 5 | |
| 2 | 19하 | 신축이음 | 후타재 망상균열 | 0.2 | 0.5 | 1.0 | 0.50 | m <sup>2</sup> | 1 | |
| 3 | 19하 | 신축이음 | 후타재 박락 | | 0.1 | 0.2 | 0.02 | m <sup>2</sup> | 1 | 2차상보수 |
| 4 | 21하 | 교면포장 | 포장 망상균열 | | 30.0 | 3.0 | 90.00 | m <sup>2</sup> | 1 | |
| 5 | 23하 | 교면포장 | 포장 망상균열 | | 35.0 | 6.0 | 210.00 | m <sup>2</sup> | 1 | |
| 6 | 23하 | 신축이음 | 후타재 망상균열 | 0.2 | 0.5 | 1.0 | 1.00 | m <sup>2</sup> | 2 | |

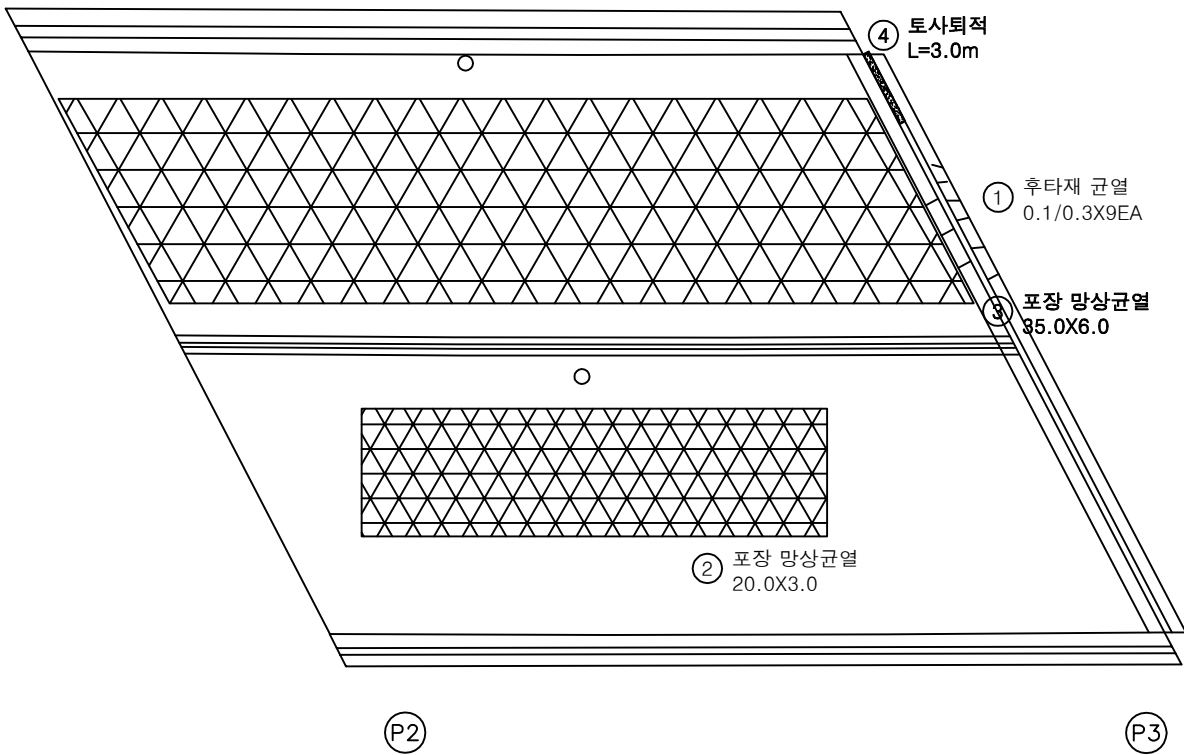
| 도면번호 | 03 |

| 번호 | 구분 | 부재 | 손상내용 | 손상현황 | | | | | | 비 고 |
|---|---|---|---|---|---|---|---|---|---|---|
| 1 | 19하 | 신축이음 | 후타재 균열 | 0.1 | 0.3 | | 2.70 | m | 9 | |
| 2 | 21하 | 교면포장 | 포장 망상균열 | | 20.0 | 3.0 | 60.00 | m <sup>2</sup> | 1 | |
| 3 | 23하 | 교면포장 | 포장 망상균열 | | 35.0 | 6.0 | 210.00 | m <sup>2</sup> | 1 | |
| 4 | 23하 | 신축이음 | 토사퇴적 | | 3.0 | | 3.00 | m | 1 | |

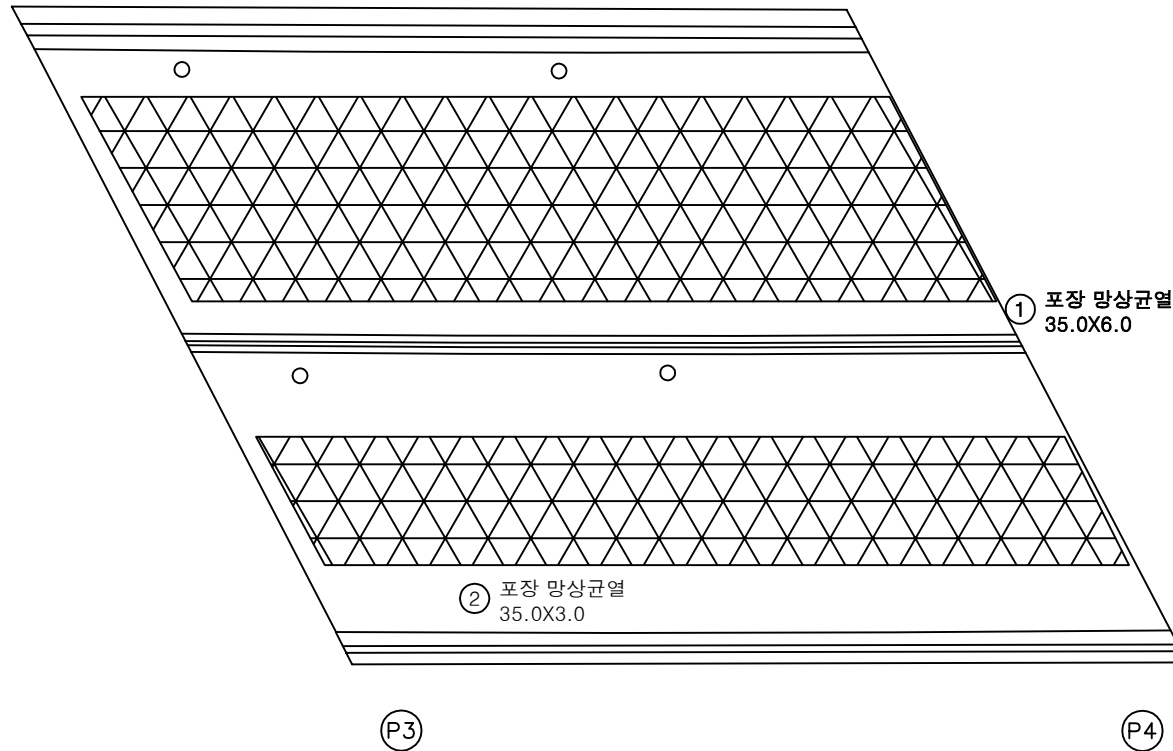
| 번호 | 구분 | 부재 | 손상내용 | 손상현황 | | | | | | 비 고 |
|---|---|---|---|---|---|---|---|---|---|---|
| 1 | 23하 | 교면포장 | 포장 망상균열 | | 35.0 | 6.0 | 210.00 | m <sup>2</sup> | 1 | |
| 2 | 23하 | 교면포장 | 포장 망상균열 | | 35.0 | 3.0 | 105.00 | m <sup>2</sup> | 1 | |

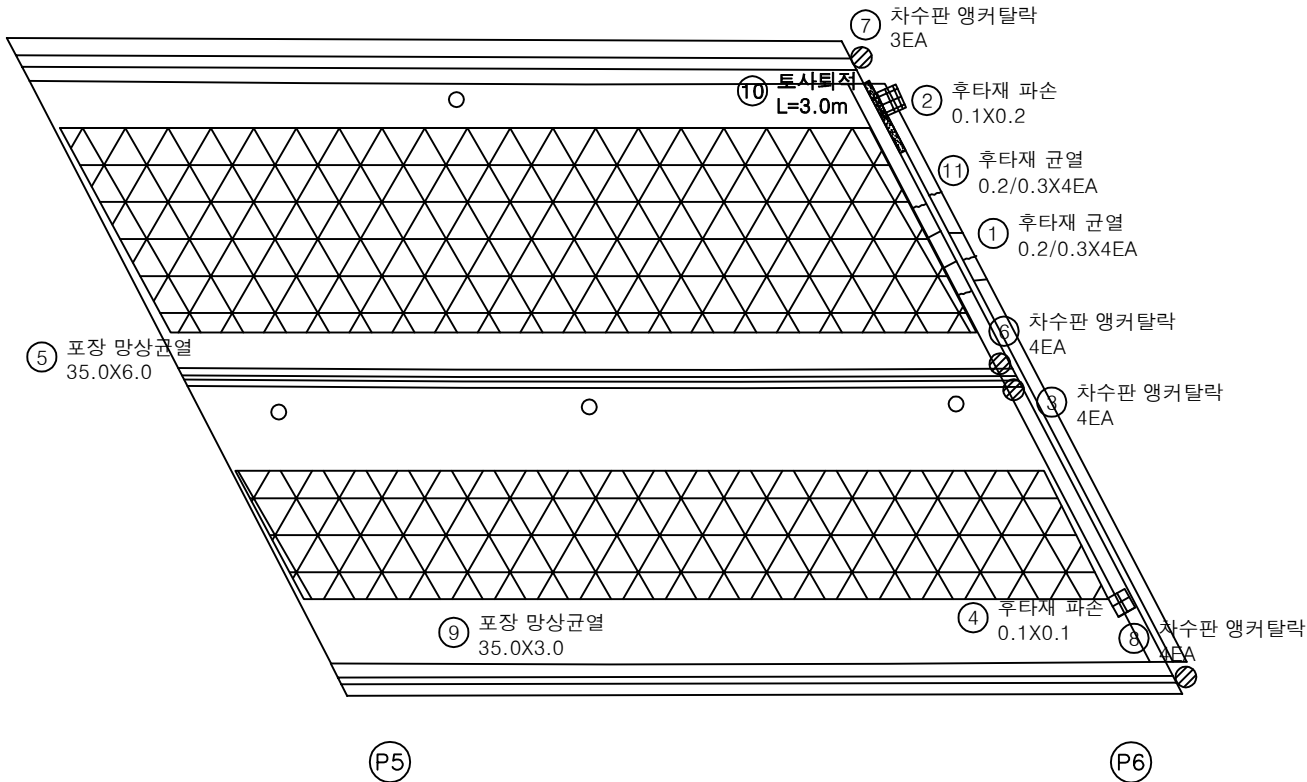
② 포장 망상균열  
35.0X6.0

① 포장 망상균열  
20.0X3.0

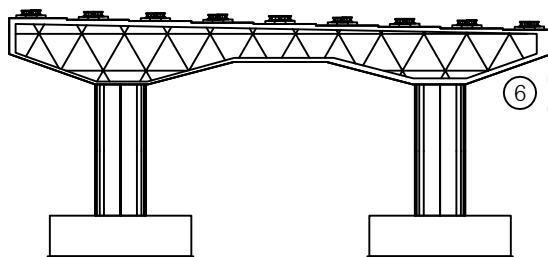
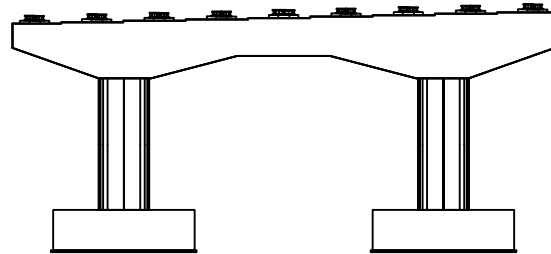
| 번호 | 구분 | 부재 | 손상내용 | 손상현황 | | | | | | 비 고 |
|---|---|---|---|---|---|---|---|---|---|---|
| 6 | 23하 | 교각 | 망상균열 | 0.2 | 20.0 | 1.5 | 30.00 | m <sup>2</sup> | 1 | |

⑥ 망상균열  
0.2X20.0X1.5
