상주영천고속도로 2024~2025년 시설물 안전점검 용역  
(2024년 하반기 정기안전점검)

# 외 관 조 사 망 도

신녕교

2024.11

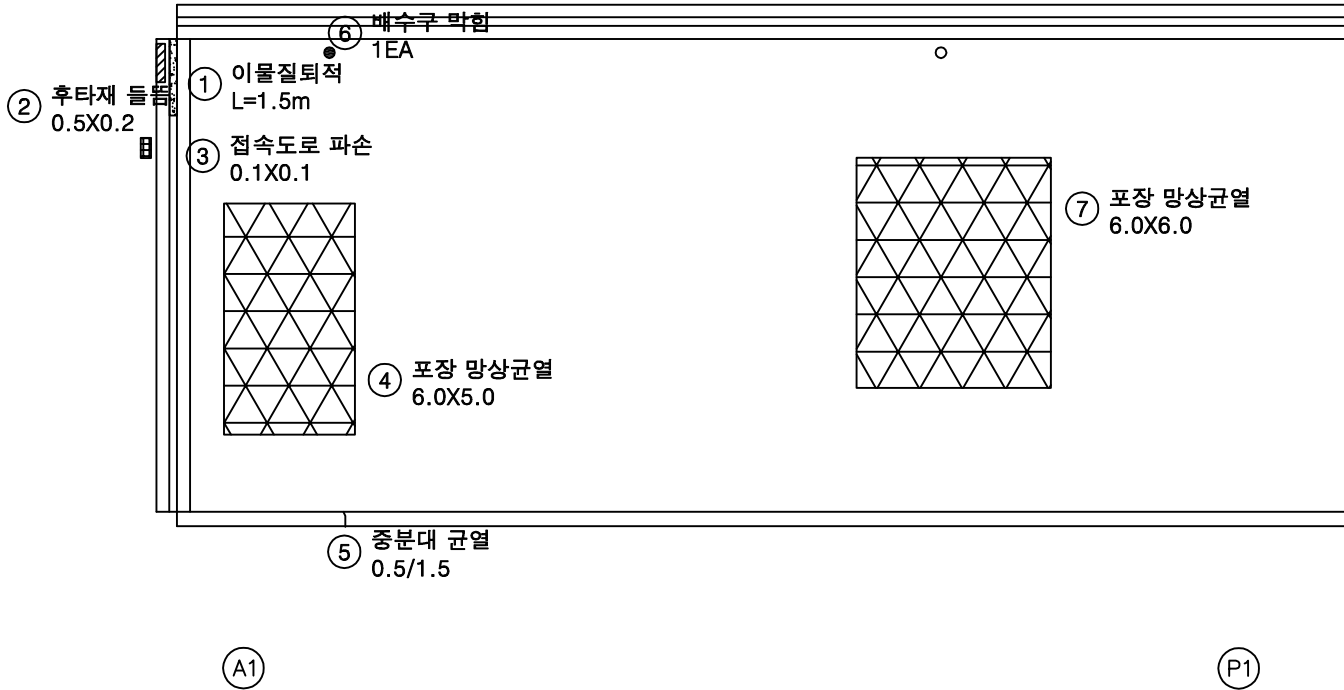
| 번호 | 구분 | 부재 | 손상내용 | 손상현황 | | | | | | 비고 |
|---|---|---|---|---|---|---|---|---|---|---|
| 1 | 19하 | 신축이음 | 이물질퇴적 | | 1.5 | | 1.50 | m | 1 | |
| 2 | 19하 | 신축이음 | 후타재 들뜸 | | 0.5 | 0.2 | 0.10 | m² | 1 | |
| 3 | 19하 | 교면포장 | 접속도로 파손 | | 0.1 | 0.1 | 0.01 | m² | 1 | |
| 4 | 19하 | 교면포장 | 포장 망상균열 | | 6.0 | 5.0 | 30.00 | m² | 1 | |
| 5 | 19하 | 중분대 | 중분대 균열 | 0.5 | 1.5 | | 1.50 | m | 1 | |
| 6 | 23하 | 배수시설 | 배수구 막힘 | | | | 1.00 | EA | 1 | |
| 7 | 23하 | 교면포장 | 포장 망상균열 | | 6.0 | 6.0 | 36.00 | m² | 1 | |

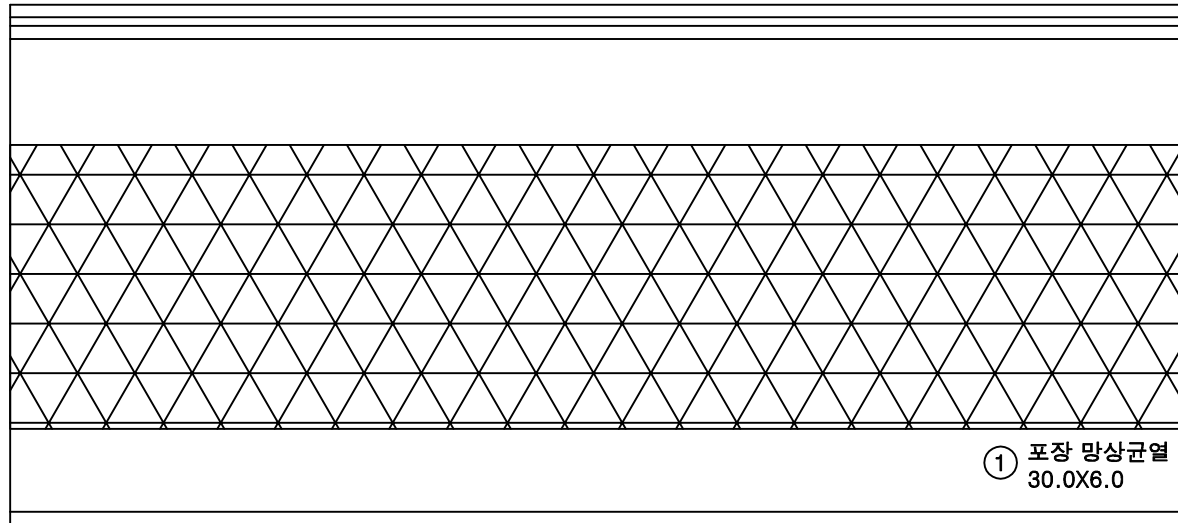
| 번호 | 구분 | 부재 | 손상내용 | 손상현황 | | | | | | 비 고 |
|---|---|---|---|---|---|---|---|---|---|---|
| 1 | 19하 | 교면포장 | 포장 망상균열 | | 30.0 | 6.0 | 180.00 | m <sup>2</sup> | 1 | |

① 포장 망상균열  
30.0X6.0

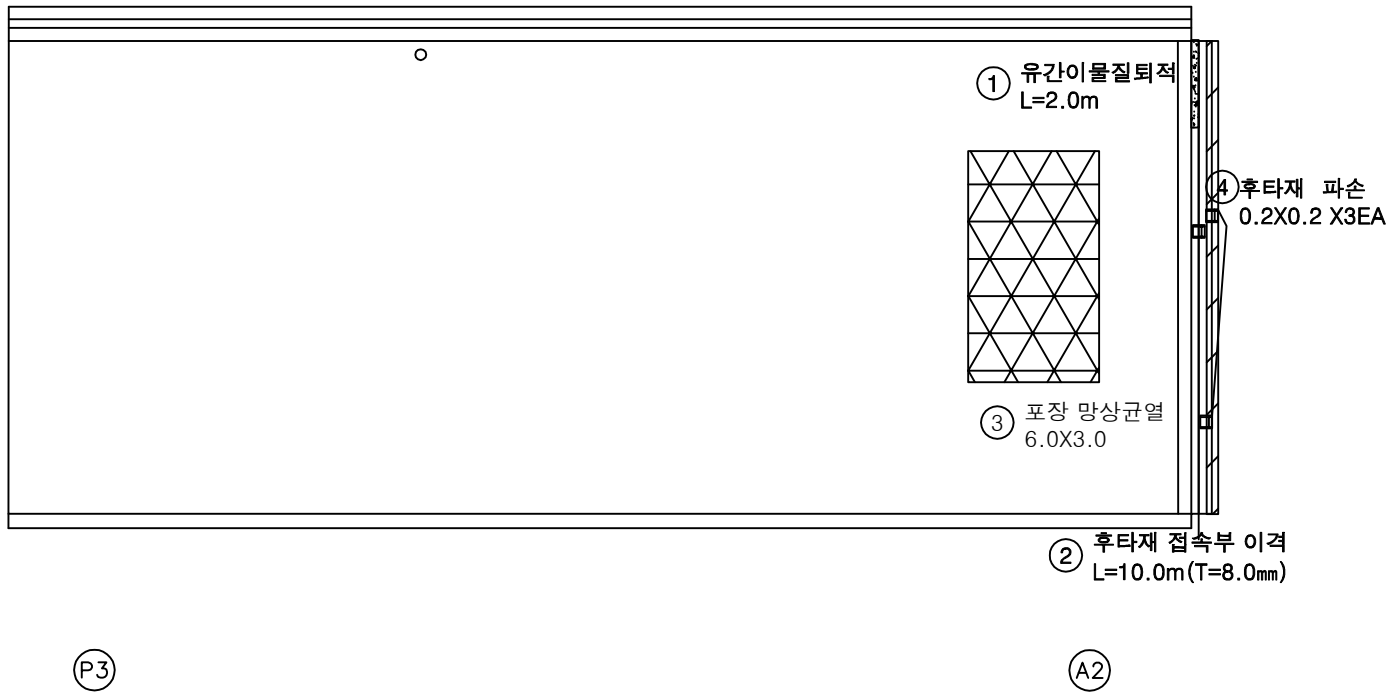
| 번호 | 구분 | 부재 | 손상내용 | 손상현황 | | | | | | 비고 |
|---|---|---|---|---|---|---|---|---|---|---|
| 1 | 19하 | 신축이음 | 이물질퇴적 | | 2.0 | | 2.00 | m | 1 | |
| 2 | 19하 | 교면포장 | 후타재 접속부 이격 | | 10.0 | | 10.00 | m | 1 | (T=8.0mm) |
| 3 | 19하 | 교면포장 | 포장 망상균열 | | 6.0 | 3.0 | 18.00 | m <sup>2</sup> | 1 | |
| 4 | 23상 | 신축이음 | 후타재 파손 | | 0.2 | 0.2 | 0.12 | m <sup>2</sup> | 3 | |

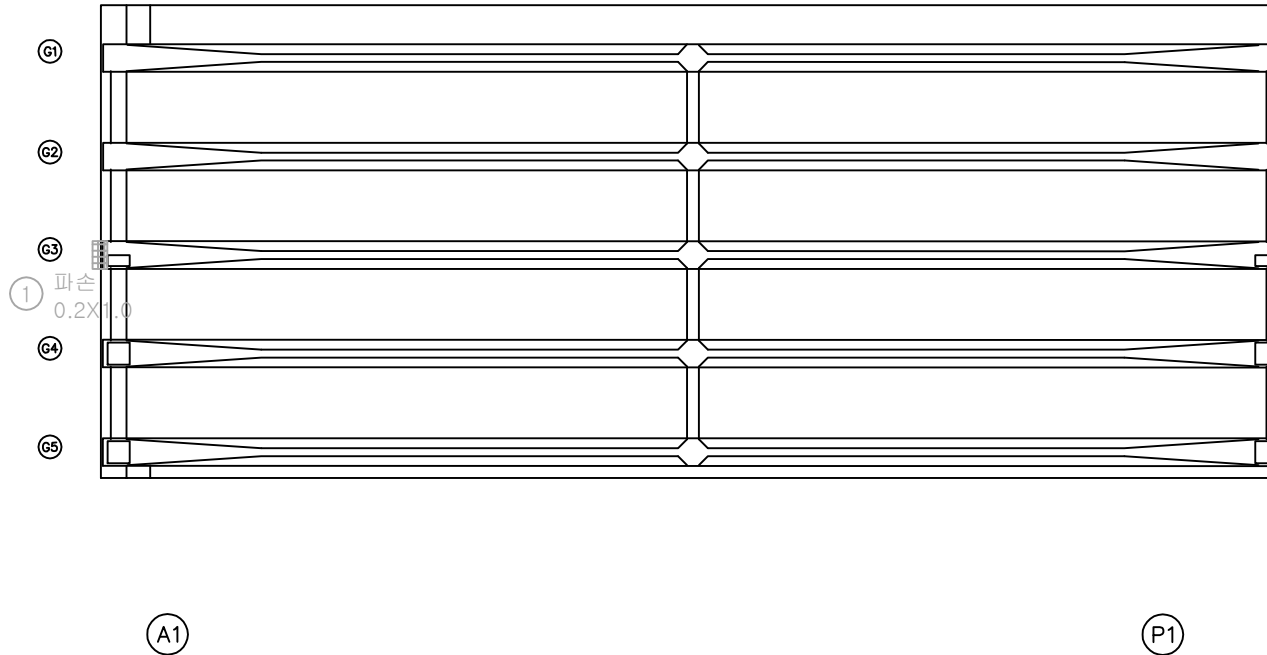
| 번호 | 구분 | 부재 | 손상내용 | 손상현황 | | | | | | 비고 |
|---|---|---|---|---|---|---|---|---|---|---|
| 1 | 19회 | 베닥판 | 파손 | | 0.2 | 1.0 | 0.20 | m <sup>2</sup> | 1 | 21회 보수 |

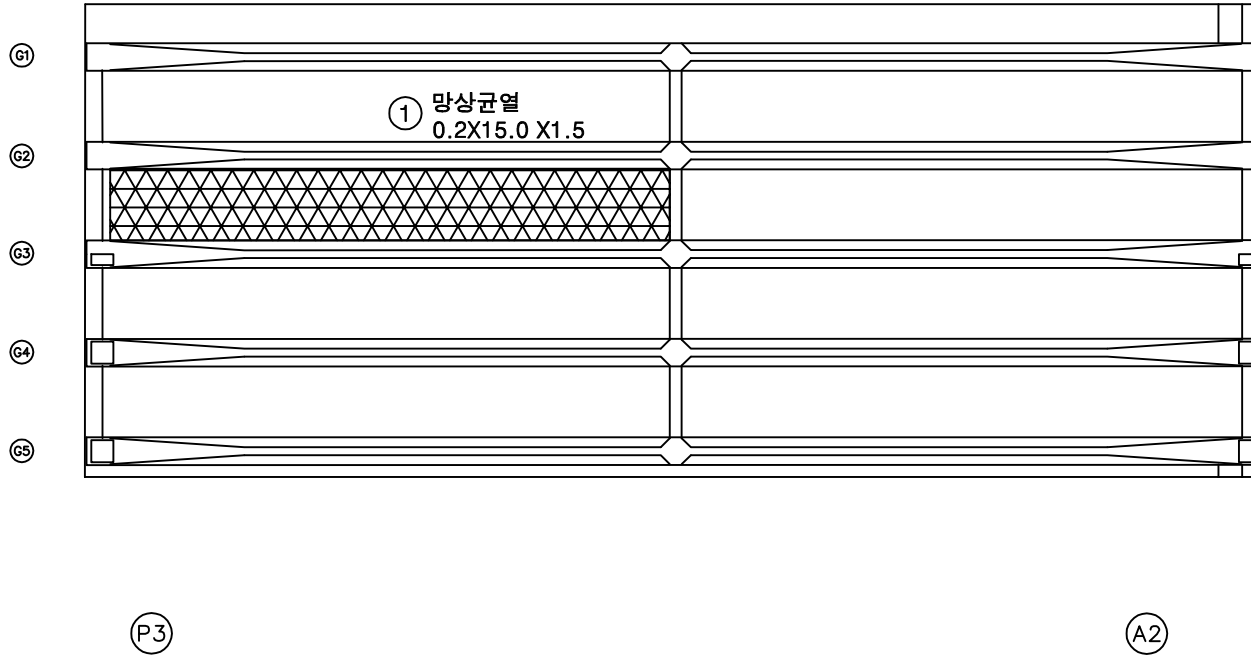
| 번호 | 구분 | 부재 | 손상내용 | 손상현황 | | | | | | 비고 |
|---|---|---|---|---|---|---|---|---|---|---|
| 1 | 21하 | 바닥판 | 망상균열 | 0.2 | 15.0 | 1.5 | 22.50 | m <sup>2</sup> | 1 | |

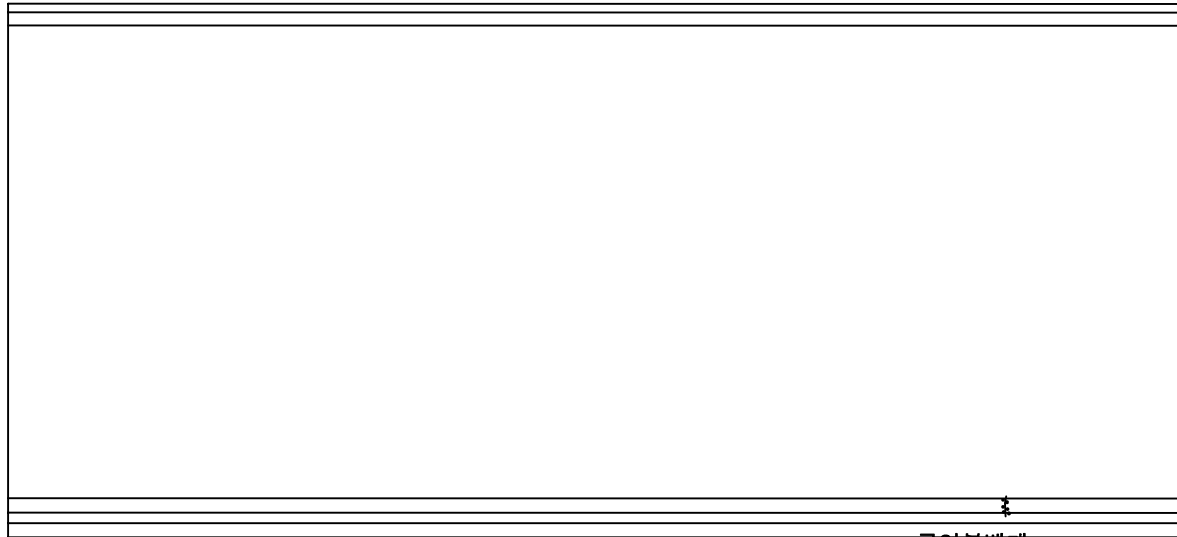
| 번호 | 구분 | 부재 | 손상내용 | 손상현황 | | | | | | 비 고 |
|---|---|---|---|---|---|---|---|---|---|---|
| 1 | 19하 | 방호벽 | 균열부백태 | | 0.1 | 1.0 | 0.10 | m <sup>2</sup> | 1 | |

① 균열부백태  
0.1X1.0

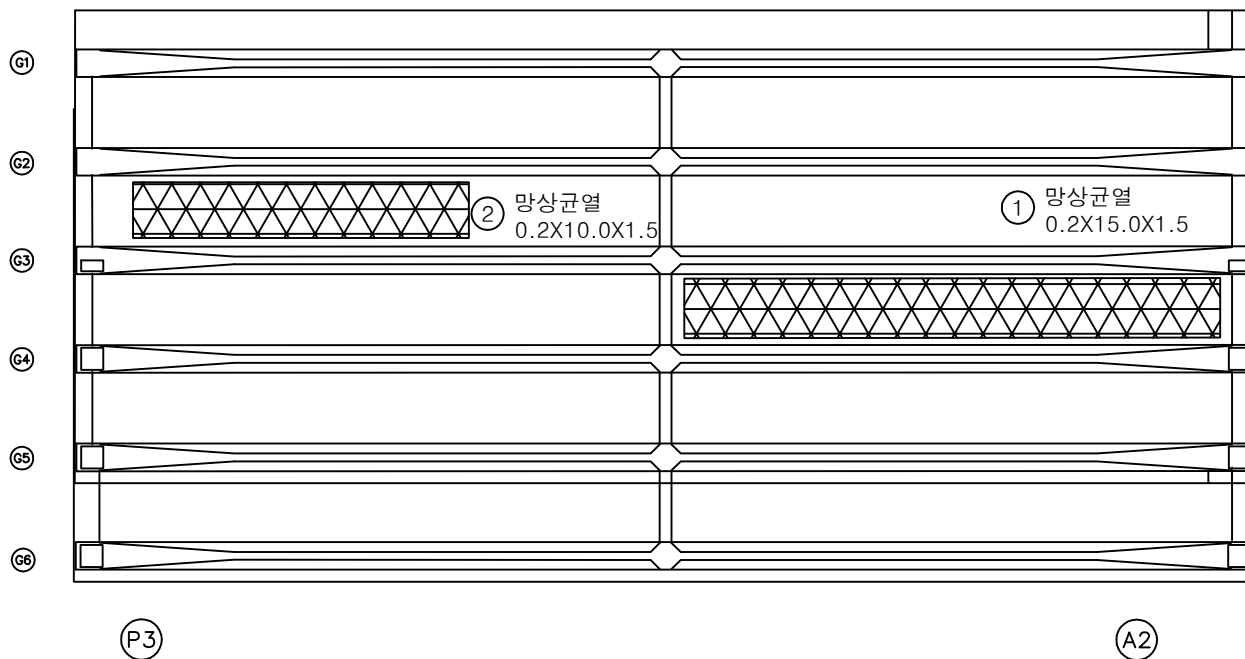
| 번호 | 구분 | 부재 | 손상내용 | 손상현황 | | | | | | 비고 |
|---|---|---|---|---|---|---|---|---|---|---|
| 1 | 21하 | 바닥판 | 망상균열 | 0.2 | 15.0 | 1.5 | 22.50 | m <sup>2</sup> | 1 | |
| 2 | 23하 | 바닥판 | 망상균열 | 0.2 | 10.0 | 1.5 | 15.00 | m <sup>2</sup> | 1 | |
