상주영천고속도로 2024~2025년 시설물 안전점검 용역  
(2024년 하반기 정기안전점검)

# 외 관 조 사 망 도

신녕교

2024.11

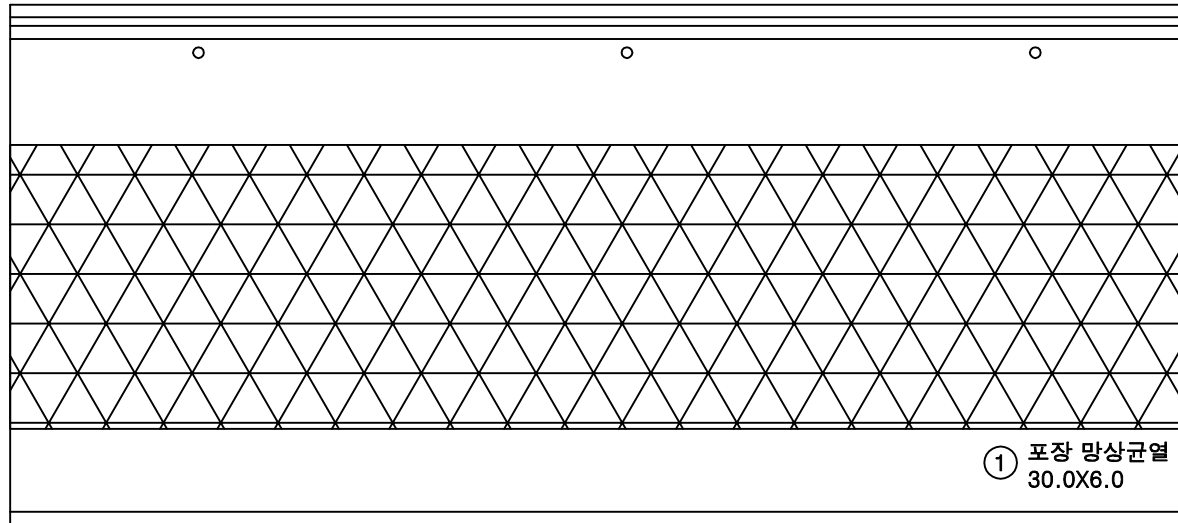
| 번호 | 구분 | 부재 | 손상내용 | 손상현황 | | | | | | 비 고 |
|---|---|---|---|---|---|---|---|---|---|---|
| 1 | 19하 | 교면포장 | 포장 망상균열 | | 30.0 | 6.0 | 180.00 | m <sup>2</sup> | 1 | |

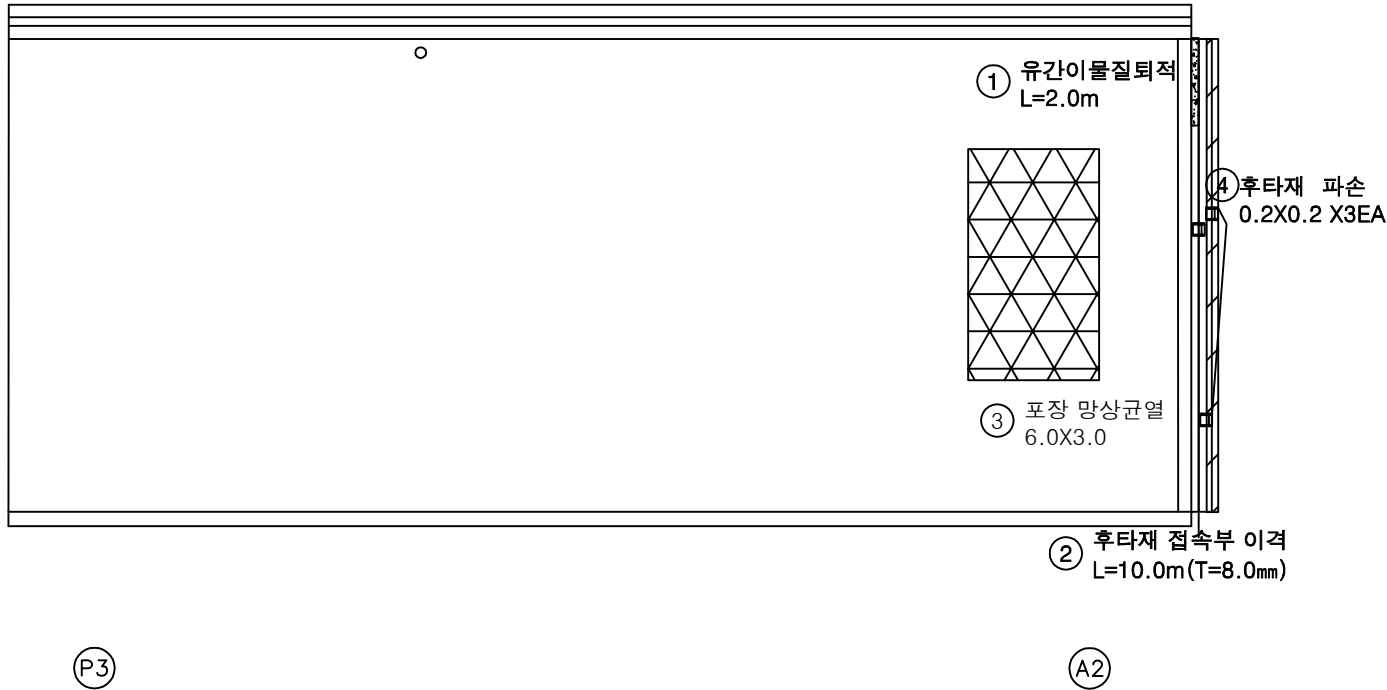
| 번호 | 구분 | 부재 | 손상내용 | 손상현황 | | | | | | 비고 |
|---|---|---|---|---|---|---|---|---|---|---|
| 1 | 19하 | 신축이음 | 이물질퇴적 | | 2.0 | | 2.00 | m | 1 | |
| 2 | 19하 | 교면포장 | 후타재 접속부 이격 | | 10.0 | | 10.00 | m | 1 | (T=8.0mm) |
| 3 | 19하 | 교면포장 | 포장 망상균열 | | 6.0 | 3.0 | 18.00 | m <sup>2</sup> | 1 | |
| 4 | 23상 | 신축이음 | 후타재 파손 | | 0.2 | 0.2 | 0.12 | m <sup>2</sup> | 3 | |

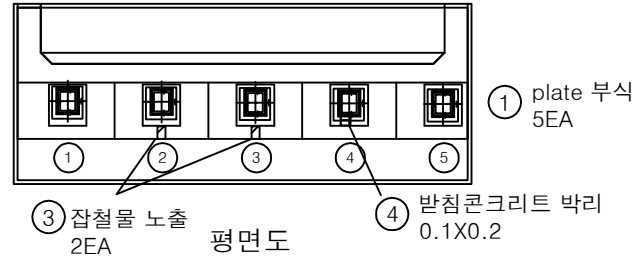
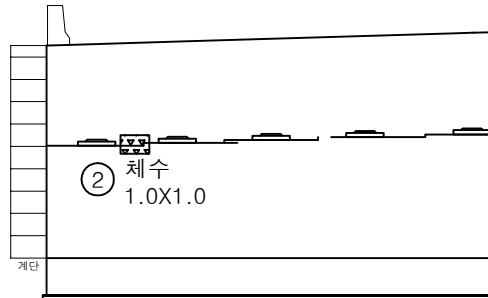
ID : 신녕교 교대 A2 (상주방향)

| 번호 | 구분 | 부재 | 손상내용 | 손상현황 | | | | | | 비 고 |
|---|---|---|---|---|---|---|---|---|---|---|
| 1 | 23하 | 교량발침 | plate 부식 | | | | 5.00 | EA | 5 | |

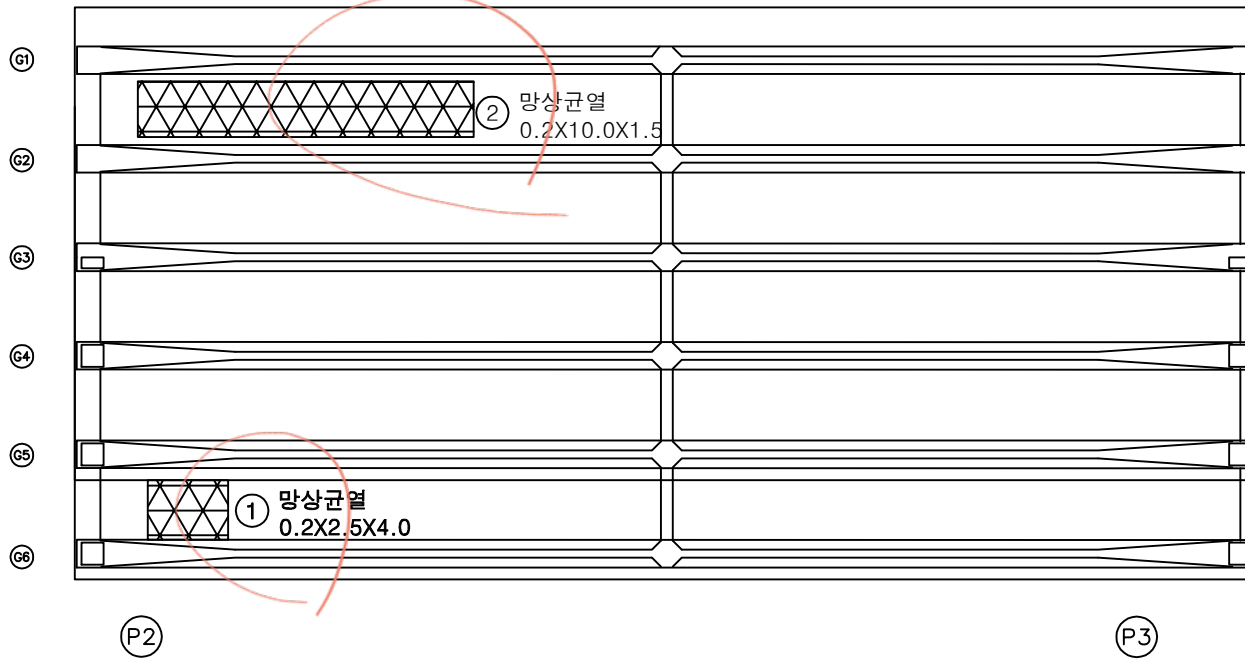
| 번호 | 구분 | 부재 | 손상내용 | 손상현황 | | | | | | 비고 |
|---|---|---|---|---|---|---|---|---|---|---|
| 1 | 19하 | 바닥판 | 망상균열 | 0.2 | 2.5 | 4.0 | 10.00 | m <sup>2</sup> | 1 | |
| 2 | 23하 | 바닥판 | 망상균열 | 0.2 | 10.0 | 1.5 | 15.00 | m <sup>2</sup> | 1 | |

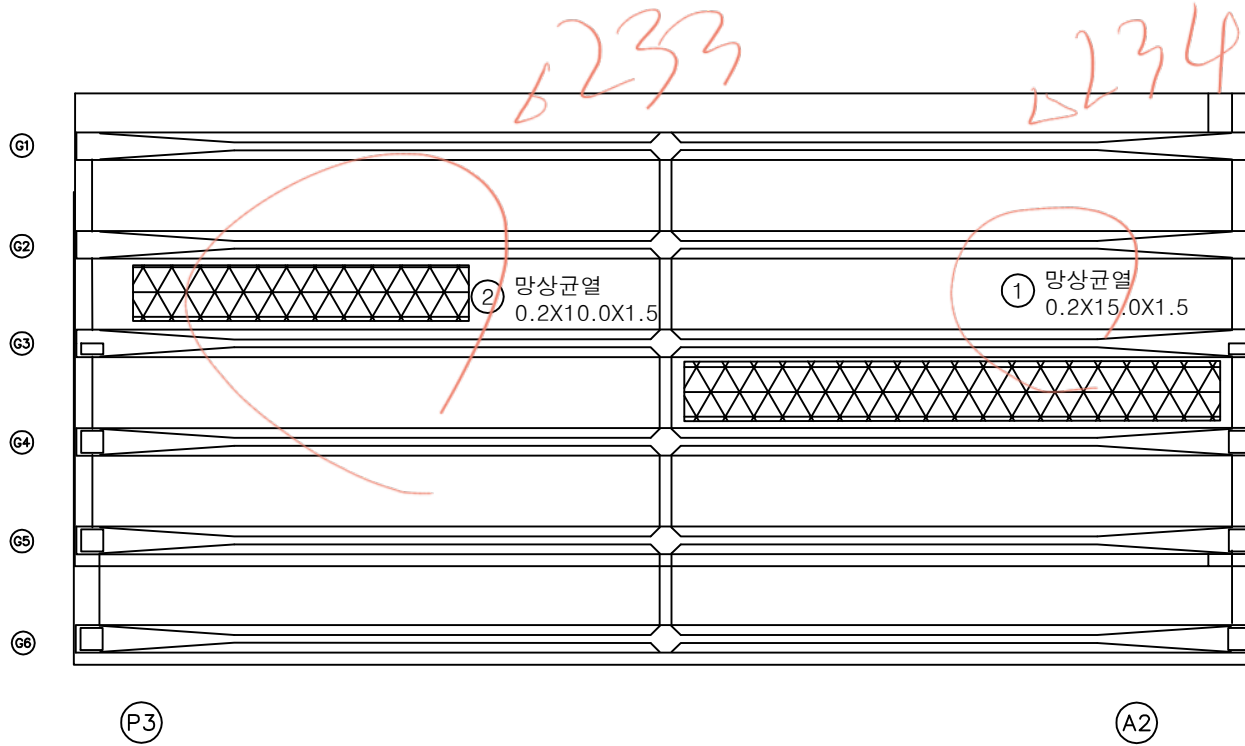
| 번호 | 구분 | 부재 | 손상내용 | 손상현황 | | | | | | 비고 |
|---|---|---|---|---|---|---|---|---|---|---|
| 1 | 21하 | 바닥판 | 망상균열 | 0.2 | 15.0 | 1.5 | 22.50 | m <sup>2</sup> | 1 | |
| 2 | 23하 | 바닥판 | 망상균열 | 0.2 | 10.0 | 1.5 | 15.00 | m <sup>2</sup> | 1 | |

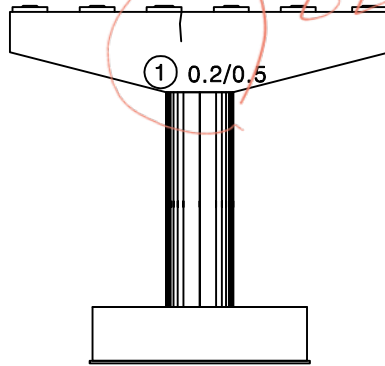
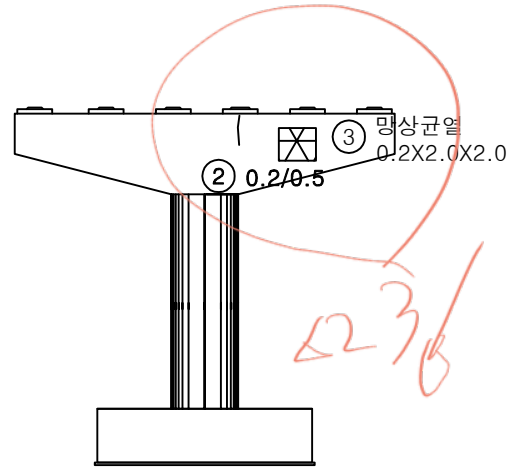
| 번호 | 구분 | 부재 | 손상내용 | 손상현황 | | | | | | 비고 |
|---|---|---|---|---|---|---|---|---|---|---|
| 1 | 19하 | 교각 | 균열(0.3mm미만) | 0.2 | 0.5 | | 0.50 | m | 1 | |
| 2 | 21하 | 교각 | 균열(0.3mm미만) | 0.2 | 0.5 | | 0.50 | m | 1 | |
| 3 | 23하 | 교각 | 망상균열 | 0.2 | 2.0 | 2.0 | 4.00 | m <sup>2</sup> | 1 | |
