상주영천고속도로 2024~2025년 시설물 안전점검 용역  
(2024년 하반기 정기안전점검)

# 외 관 조 사 망 도

신녕교

2024.11

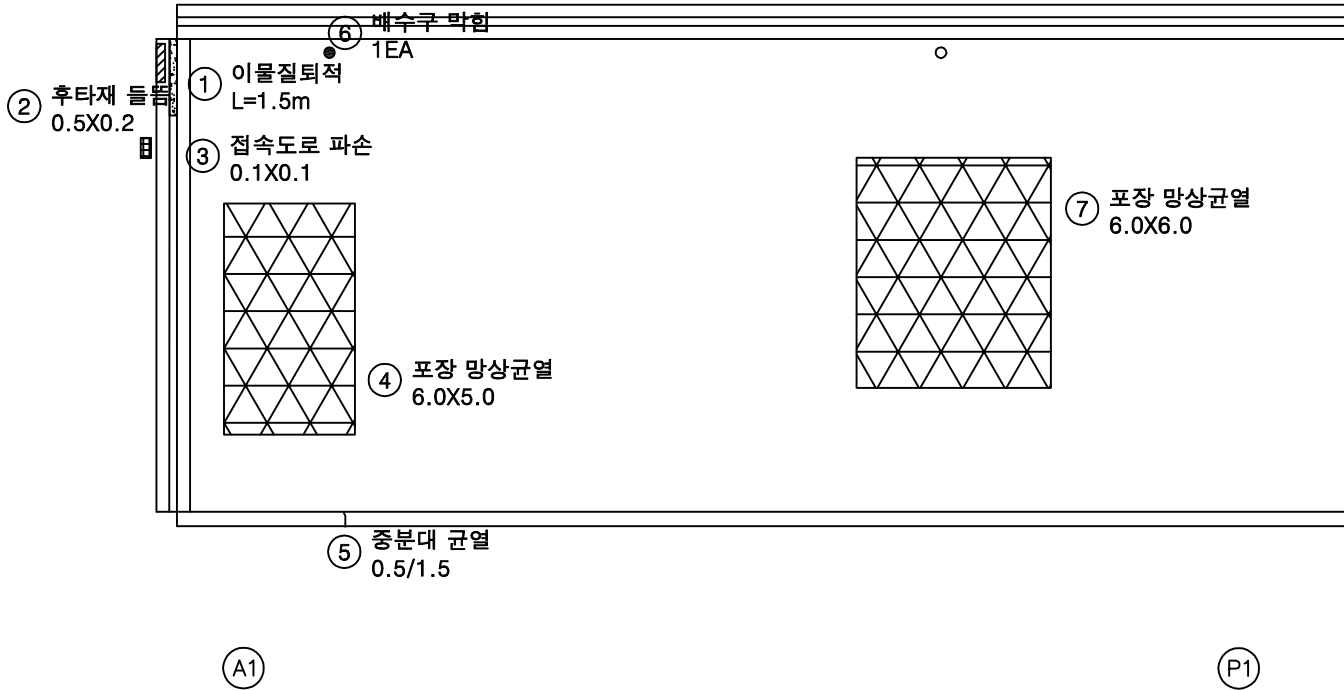
| 도면번호 | 01 |

| 번호 | 구분 | 부재 | 손상내용 | 손상현황 | | | | | | 비고 |
|---|---|---|---|---|---|---|---|---|---|---|
| 1 | 19하 | 신축이음 | 이물질퇴적 | | 1.5 | | 1.50 | m | 1 | |
| 2 | 19하 | 신축이음 | 후타재 들뜸 | | 0.5 | 0.2 | 0.10 | m² | 1 | |
| 3 | 19하 | 교면포장 | 접속도로 파손 | | 0.1 | 0.1 | 0.01 | m² | 1 | |
| 4 | 19하 | 교면포장 | 포장 망상균열 | | 6.0 | 5.0 | 30.00 | m² | 1 | |
| 5 | 19하 | 중분대 | 중분대 균열 | 0.5 | 1.5 | | 1.50 | m | 1 | |
| 6 | 23하 | 배수시설 | 배수구 막힘 | | | | 1.00 | EA | 1 | |
| 7 | 23하 | 교면포장 | 포장 망상균열 | | 6.0 | 6.0 | 36.00 | m² | 1 | |

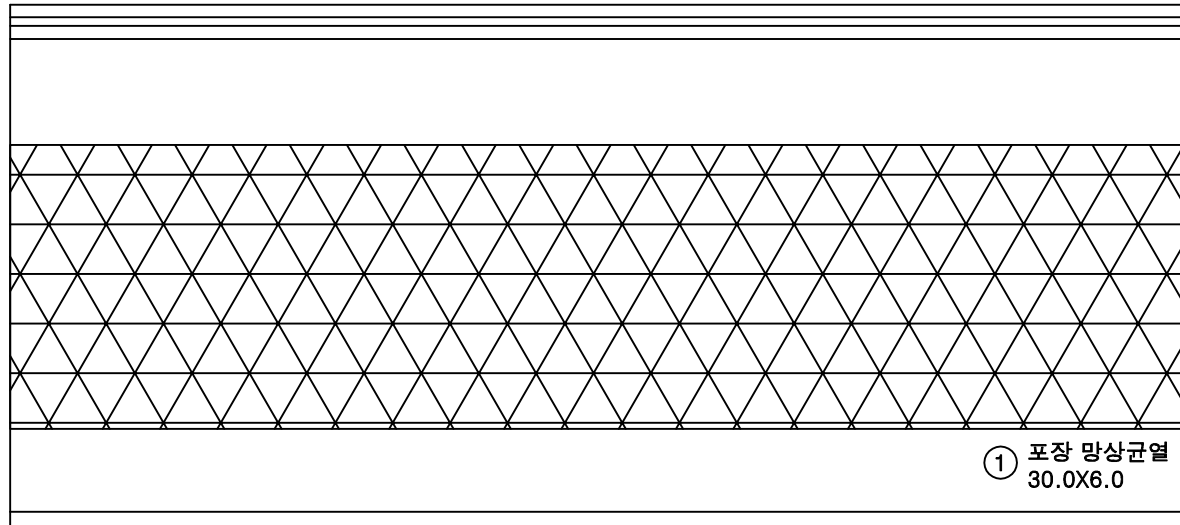
| 번호 | 구분 | 부재 | 손상내용 | 손상현황 | | | | | | 비 고 |
|---|---|---|---|---|---|---|---|---|---|---|
| 1 | 19하 | 교면포장 | 포장 망상균열 | | 30.0 | 6.0 | 180.00 | m <sup>2</sup> | 1 | |

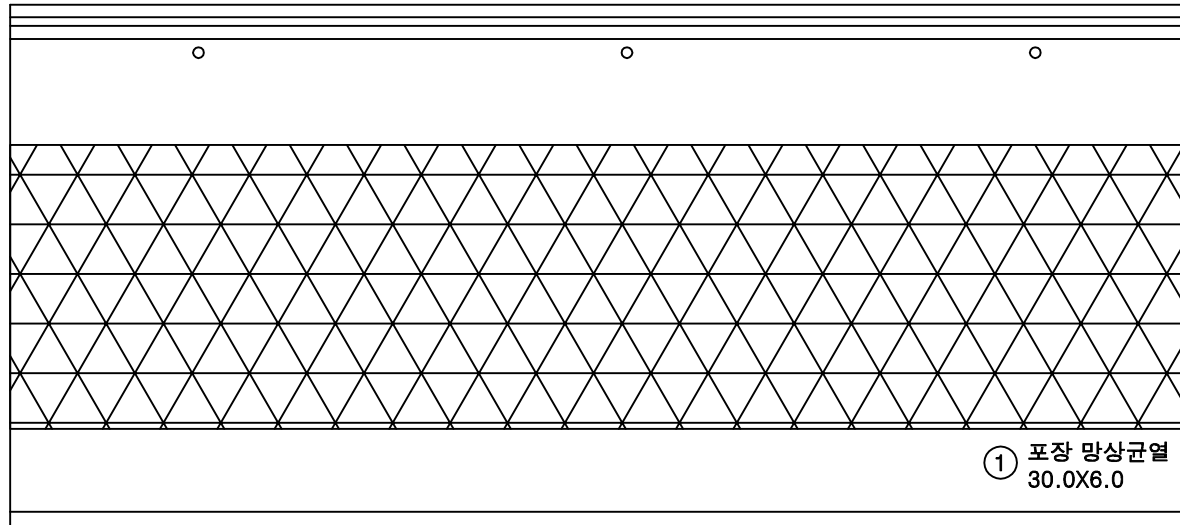
| 도 면 번 호 | 03 |

| 번호 | 구분 | 부재 | 손상내용 | 손상현황 | | | | | | 비 고 |
|---|---|---|---|---|---|---|---|---|---|---|
| 1 | 19하 | 교면포장 | 포장 망상균열 | | 30.0 | 6.0 | 180.00 | m <sup>2</sup> | 1 | |

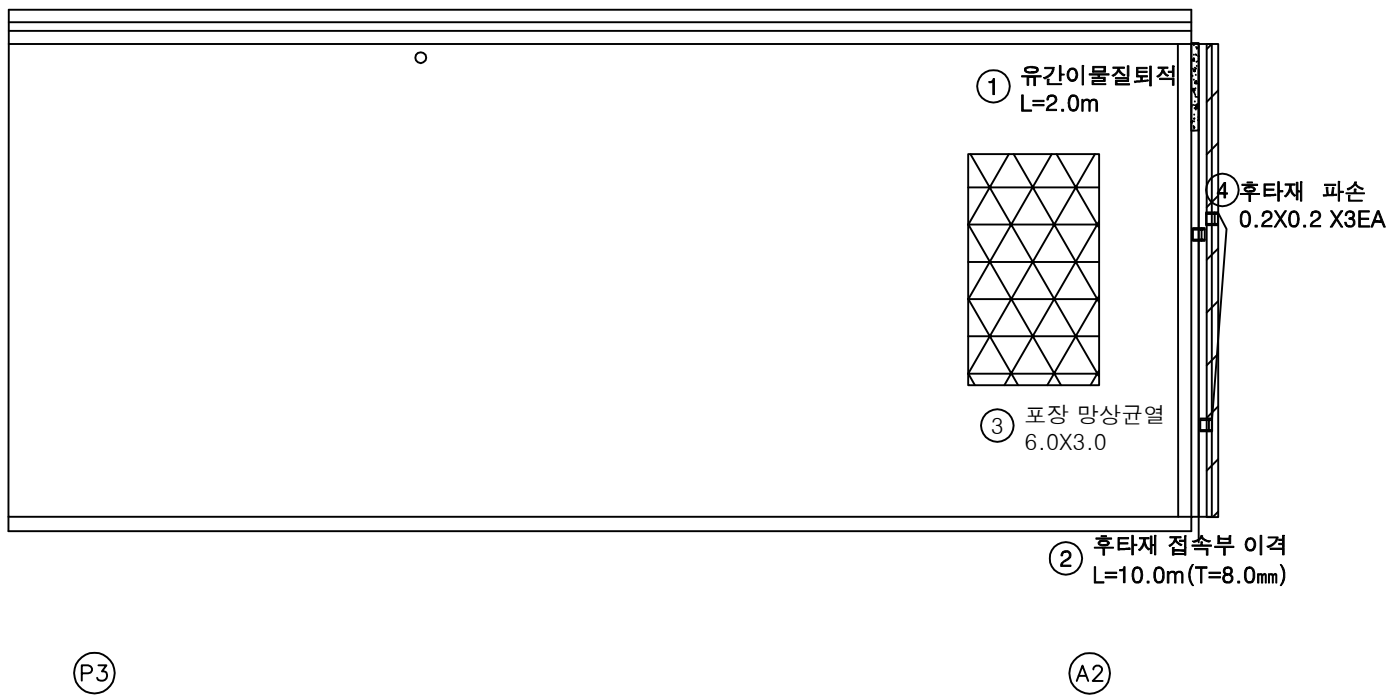
| 도면번호 | 04 |

| 번호 | 구분 | 부재 | 손상내용 | 손상현황 | | | | | | 비고 |
|---|---|---|---|---|---|---|---|---|---|---|
| 1 | 19하 | 신축이음 | 이물질퇴적 | | 2.0 | | 2.00 | m | 1 | |
| 2 | 19하 | 교면포장 | 후타재 접속부 이격 | | 10.0 | | 10.00 | m | 1 | (T=8.0mm) |
| 3 | 19하 | 교면포장 | 포장 망상균열 | | 6.0 | 3.0 | 18.00 | m <sup>2</sup> | 1 | |
| 4 | 23상 | 신축이음 | 후타재 파손 | | 0.2 | 0.2 | 0.12 | m <sup>2</sup> | 3 | |
