상주영천고속도로 2024~2025년 시설물 안전점검 용역  
(2024년 하반기 정기안전점검)

# 외 관 조 사 망 도

신녕교

2024.11

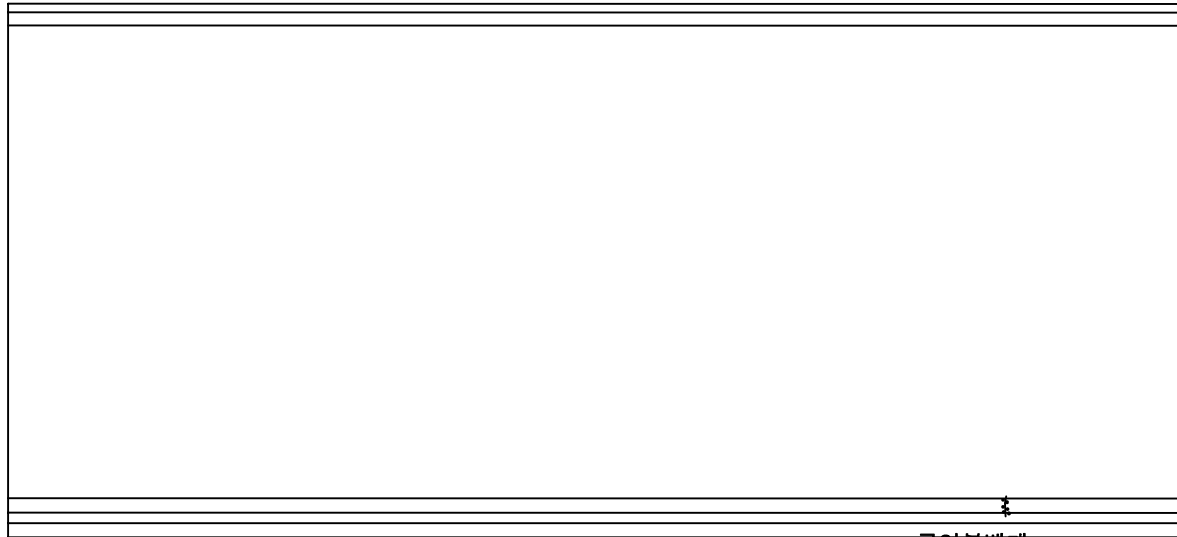
| 도면번호 | 03 |

| 번호 | 구분 | 부재 | 손상내용 | 손상현황 | | | | | | 비고 |
|---|---|---|---|---|---|---|---|---|---|---|
| 1 | 19하 | 방호벽 | 균열부백태 | | 0.1 | 1.0 | 0.10 | m <sup>2</sup> | 1 | |

① 균열부백태  
0.1X1.0

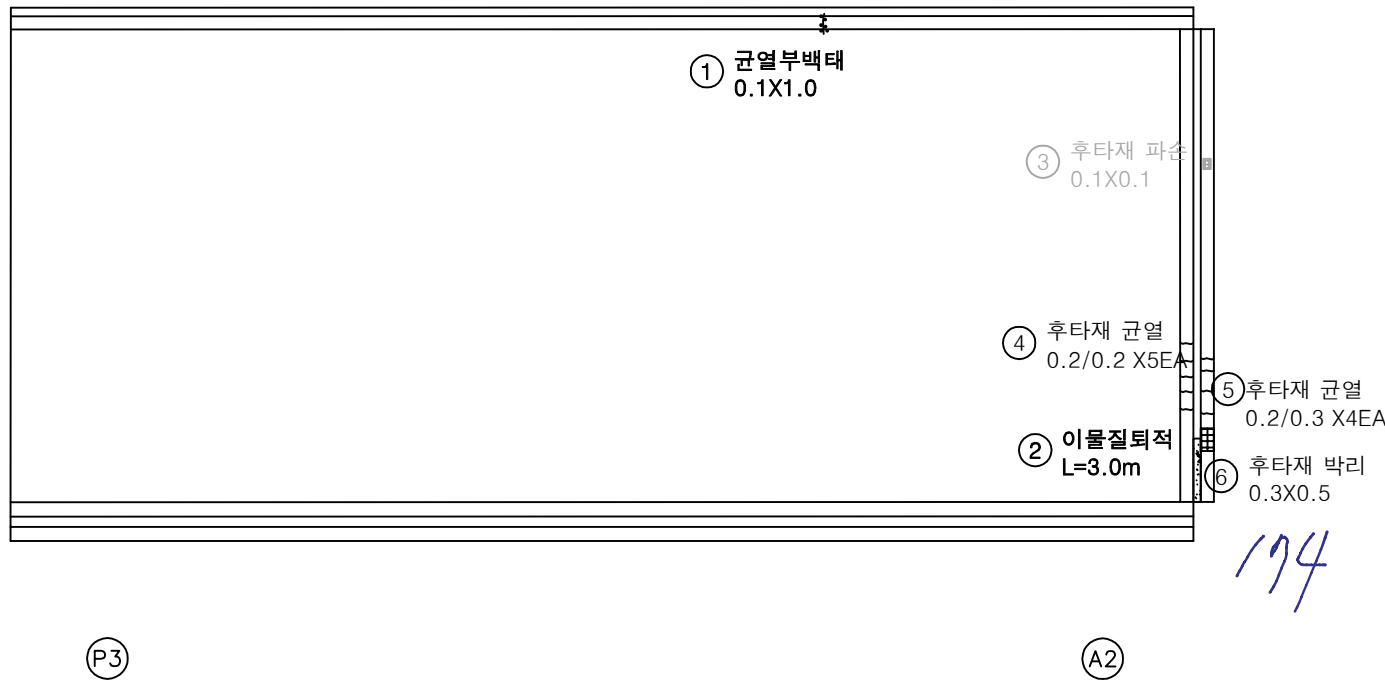
| 번호 | 구분 | 부재 | 손상내용 | 손상현황 | | | | | | 비고 |
|---|---|---|---|---|---|---|---|---|---|---|
| 1 | 19하 | 중분대 | 균열부백태 | | 0.1 | 1.0 | 0.10 | m <sup>2</sup> | 1 | |
| 2 | 19하 | 신축이음 | 이물질퇴적 | | 3.0 | | 3.00 | m | 1 | |
| 3 | 19하 | 신축이음 | 후타재 파손 | | 0.1 | 0.1 | 0.01 | m <sup>2</sup> | 1 | 21하 보주 |
| 4 | 21하 | 신축이음 | 후타재 균열 | 0.2 | 0.2 | | 1.00 | m | 5 | |
| 5 | 21하 | 신축이음 | 후타재 균열 | 0.2 | 0.3 | | 1.20 | m | 4 | |
| 6 | 21하 | 신축이음 | 후타재 박리 | | 0.3 | 0.5 | 0.15 | m <sup>2</sup> | 1 | |
