상주영천고속도로 2024~2025년 시설물 안전점검 용역  
(2024년 하반기 정기안전점검)

# 외 관 조 사 망 도

신녕교

2024.11

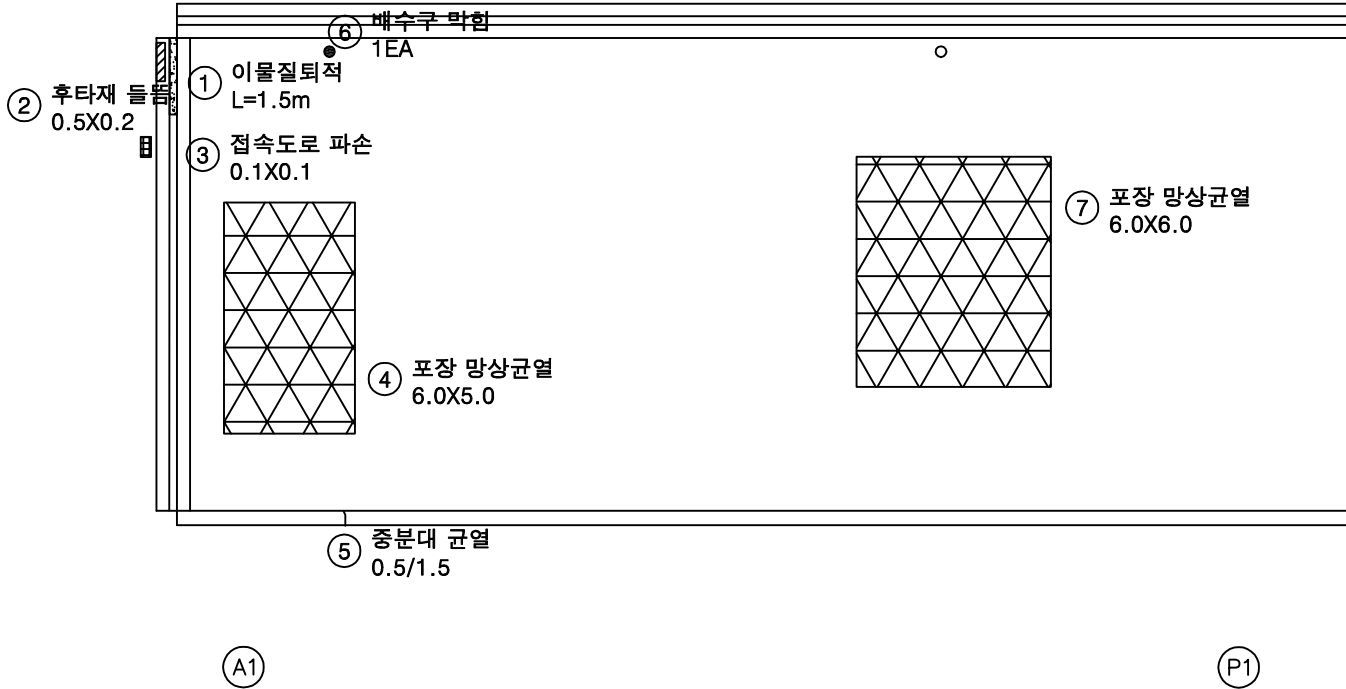
ID : 신녕교 슬래브상면 S1 (상주방향)

| 번호 | 구분 | 부재 | 손상내용 | 손상현황 | | | | | | 비고 |
|---|---|---|---|---|---|---|---|---|---|---|
| 1 | 19하 | 신축이음 | 이물질퇴적 | | 1.5 | | 1.50 | m | 1 | |
| 2 | 19하 | 신축이음 | 후타재 들뜸 | | 0.5 | 0.2 | 0.10 | m² | 1 | |
| 3 | 19하 | 교면포장 | 접속도로 파손 | | 0.1 | 0.1 | 0.01 | m² | 1 | |
| 4 | 19하 | 교면포장 | 포장 망상균열 | | 6.0 | 5.0 | 30.00 | m² | 1 | |
| 5 | 19하 | 중분대 | 중분대 균열 | 0.5 | 1.5 | | 1.50 | m | 1 | |
| 6 | 23하 | 배수시설 | 배수구 막힘 | | | | 1.00 | EA | 1 | |
| 7 | 23하 | 교면포장 | 포장 망상균열 | | 6.0 | 6.0 | 36.00 | m² | 1 | |

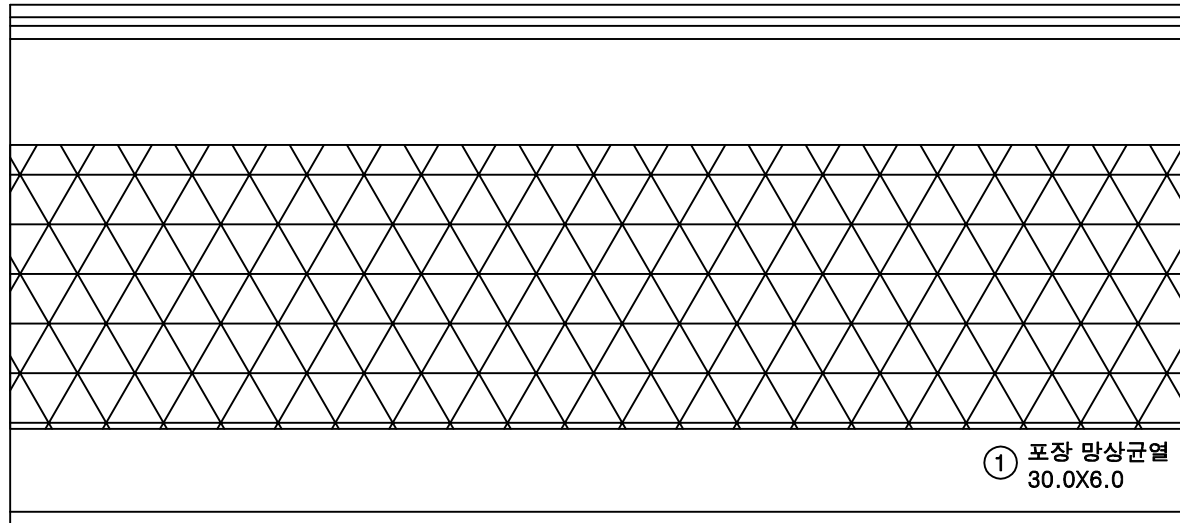
| 번호 | 구분 | 부재 | 손상내용 | 손상현황 | | | | | | 비 고 |
|---|---|---|---|---|---|---|---|---|---|---|
| 1 | 19하 | 교면포장 | 포장 망상균열 | | 30.0 | 6.0 | 180.00 | m <sup>2</sup> | 1 | |

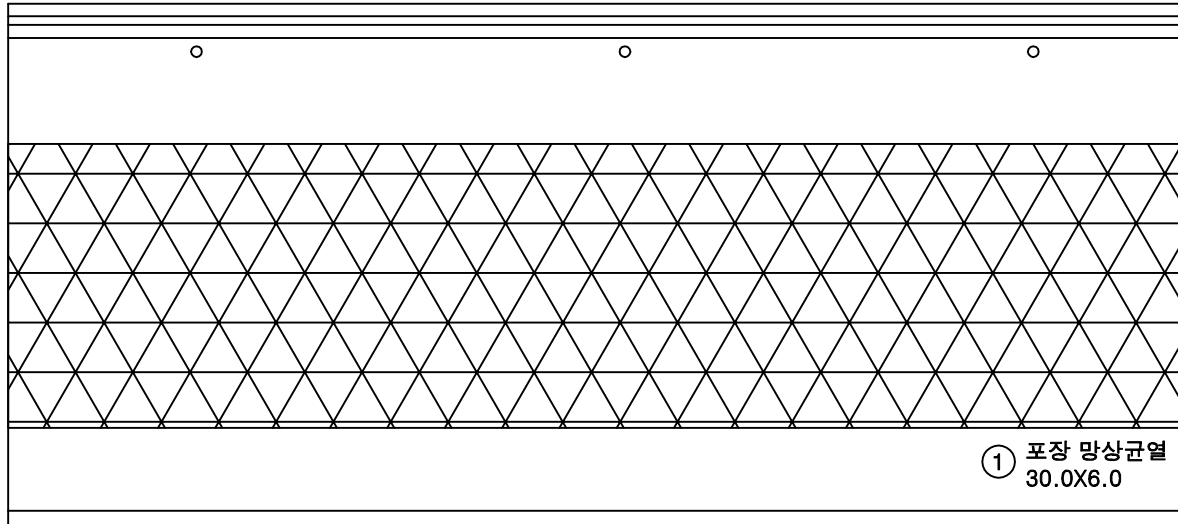
| 번호 | 구분 | 부재 | 손상내용 | 손상현황 | | | | | | 비 고 |
|---|---|---|---|---|---|---|---|---|---|---|
| 1 | 19하 | 교면포장 | 포장 망상균열 | | 30.0 | 6.0 | 180.00 | m <sup>2</sup> | 1 | |

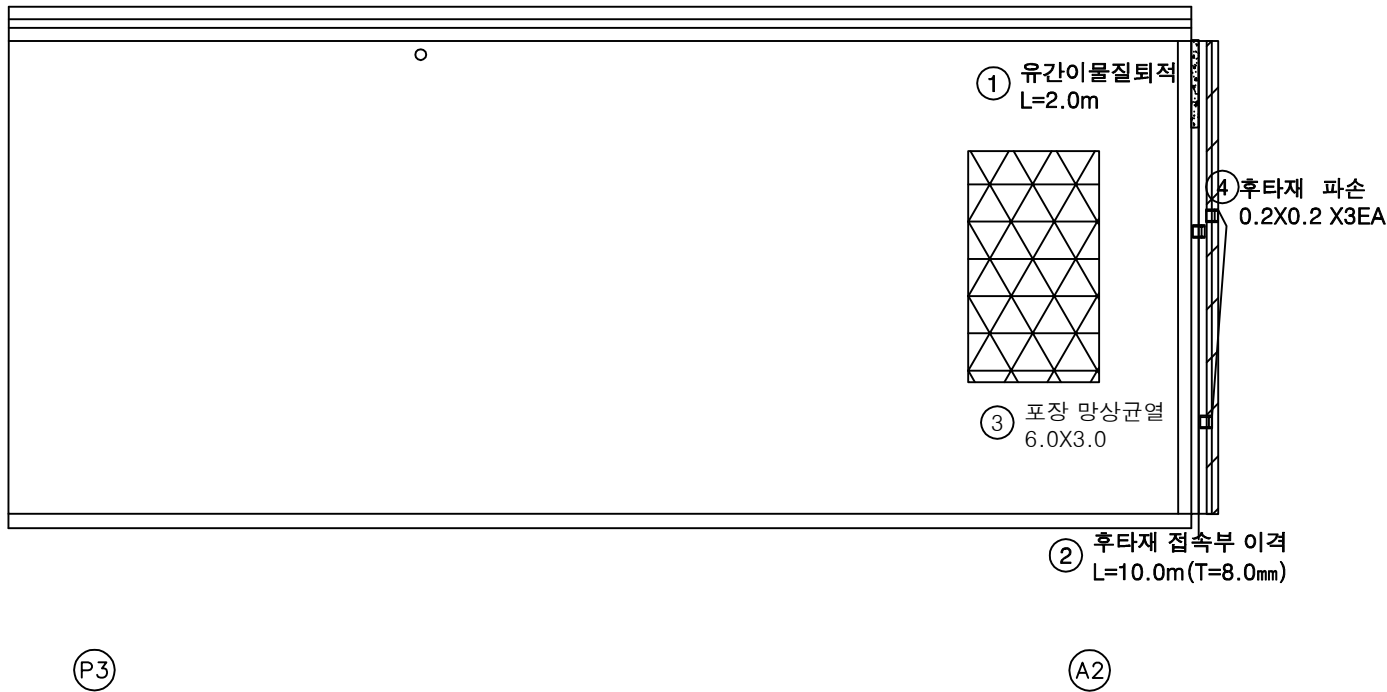
| 번호 | 구분 | 부재 | 손상내용 | 손상현황 | | | | | | 비고 |
|---|---|---|---|---|---|---|---|---|---|---|
| 1 | 19하 | 신축이음 | 이물질퇴적 | | 2.0 | | 2.00 | m | 1 | |
| 2 | 19하 | 교면포장 | 후타재 접속부 이격 | | 10.0 | | 10.00 | m | 1 | (T=8.0mm) |
| 3 | 19하 | 교면포장 | 포장 망상균열 | | 6.0 | 3.0 | 18.00 | m <sup>2</sup> | 1 | |
| 4 | 23상 | 신축이음 | 후타재 파손 | | 0.2 | 0.2 | 0.12 | m <sup>2</sup> | 3 | |

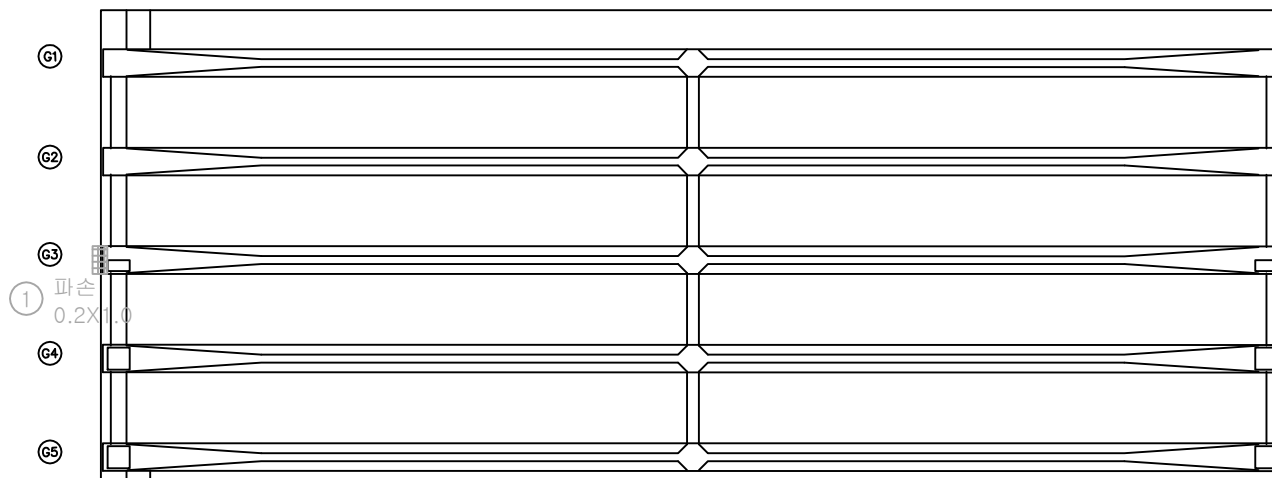
| 번호 | 구분 | 부재 | 손상내용 | 손상현황 | | | | | | 비고 |
|---|---|---|---|---|---|---|---|---|---|---|
| 1 | 19회 | 베닥판 | 파손 | | 0.2 | 1.0 | 0.20 | m <sup>2</sup> | 1 | 21회 보수 |

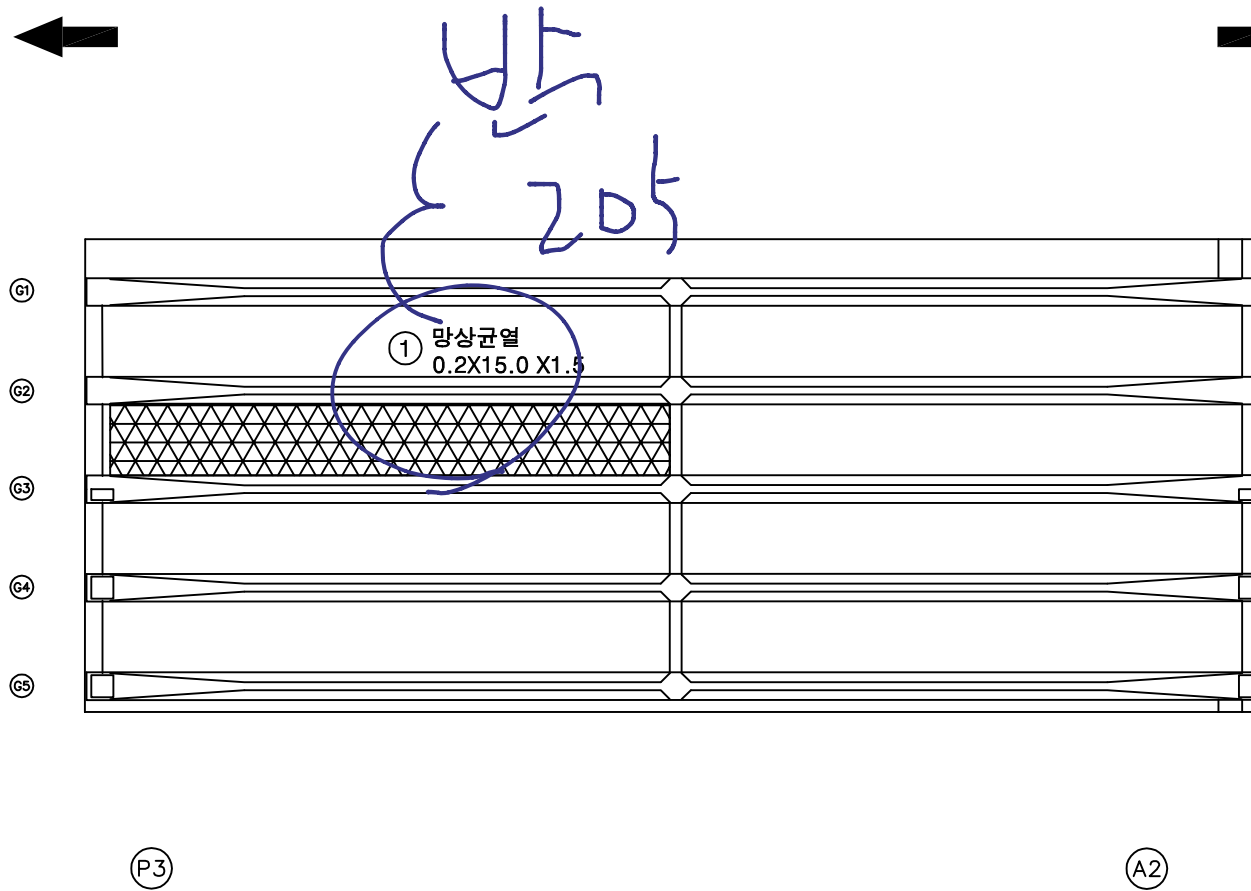
| 번호 | 구분 | 부재 | 손상내용 | 손상현황 | | | | | | 비고 |
|---|---|---|---|---|---|---|---|---|---|---|
| 1 | 21하 | 바닥판 | 망상균열 | 0.2 | 15.0 | 1.5 | 22.50 | m <sup>2</sup> | 1 | |

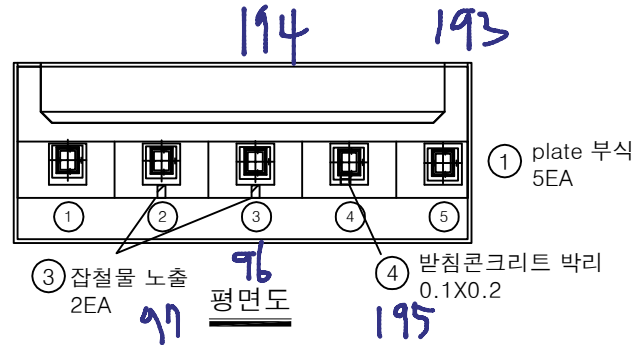
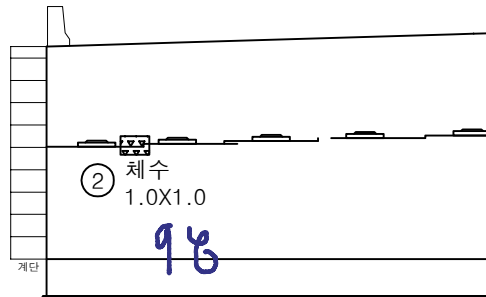
ID : 신녕교 교대 A2 (상주방향)

| 번호 | 구분 | 부재 | 손상내용 | 손상현황 | | | | | | 비고 |
|---|---|---|---|---|---|---|---|---|---|---|
| 1 | 23하 | 교량발침 | plate 부식 | | | | 5.00 | EA | 5 | |

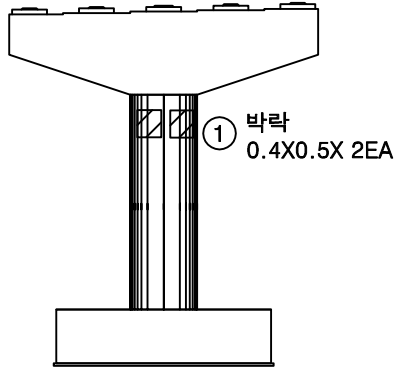
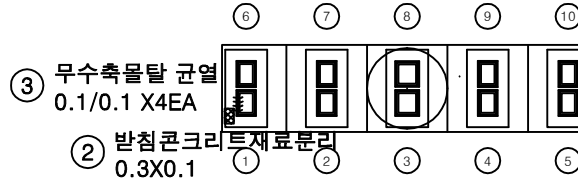
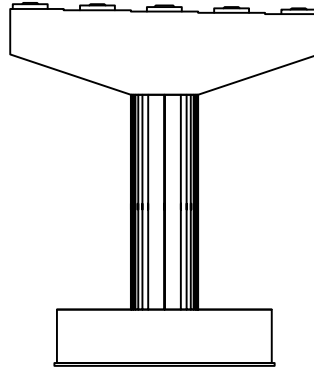
| 번호 | 구분 | 부재 | 손상내용 | 손상현황 | | | | | | 비고 |
|---|---|---|---|---|---|---|---|---|---|---|
| 3 | 23하 | 교량받침 | 무수축물탈 균열 | 0.1 | 0.1 | | 0.40 | m | 4 | |

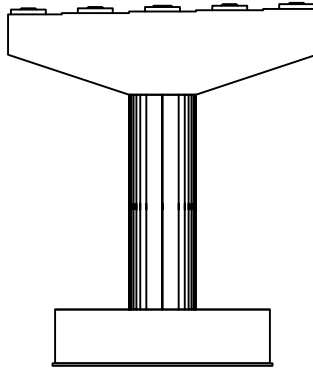
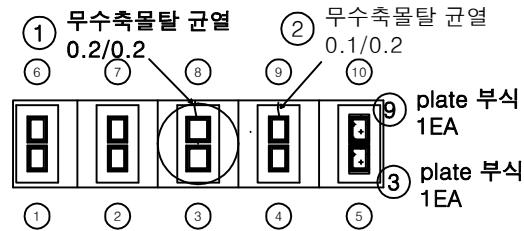
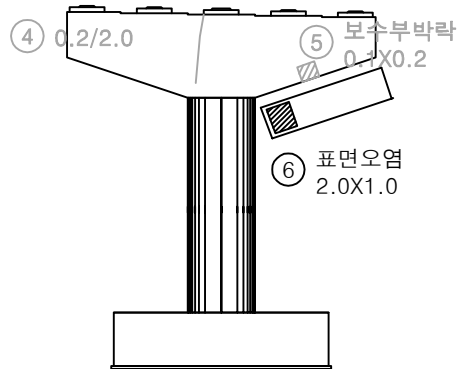
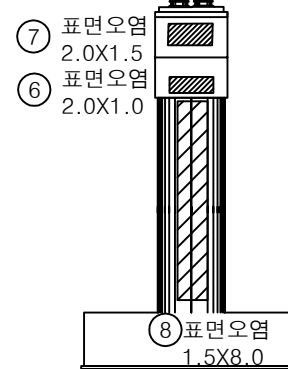
| 번호 | 구분 | 부재 | 손상내용 | 손상현황 | | | | | | 비고 |
|---|---|---|---|---|---|---|---|---|---|---|
| 1 | 19하 | 교량발침 | 무수축물탈 균열 | 0.2 | 0.2 | | 0.20 | m | 1 | |
| 2 | 19하 | 교량발침 | 무수축물탈 균열 | 0.1 | 0.2 | | 0.20 | m | 1 | |
| 3 | 19하 | 교량발침 | plate 부식 | | | | 1.00 | EA | 1 | |
| 4 | 19하 | 교각 | 균열(0.3mm[1만]) | 0.2 | 2.0 | | 2.00 | m | 1 | 21'상 보수 |
| 9 | 23하 | 교량발침 | plate 부식 | | | | 1.00 | EA | 1 | |

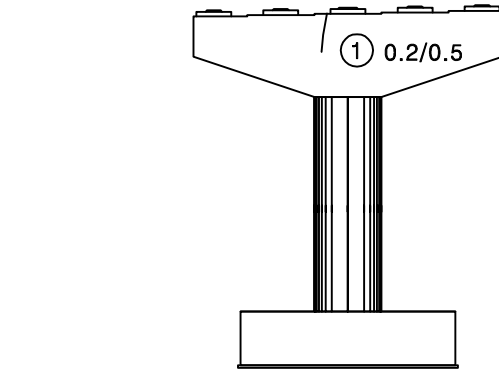
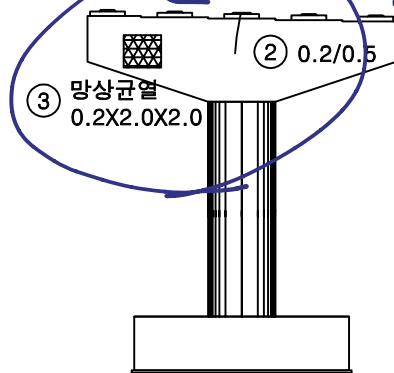
| 번호 | 구분 | 부재 | 손상내용 | 손상현황 | | | | | | 비고 |
|---|---|---|---|---|---|---|---|---|---|---|
| 1 | 19하 | 교각 | 균열(0.3mm미만) | 0.2 | 0.5 | | 0.50 | m | 1 | |
| 2 | 21하 | 교각 | 균열(0.3mm미만) | 0.2 | 0.5 | | 0.50 | m | 1 | |
| 3 | 23하 | 교각 | 망상균열 | 0.2 | 2.0 | 2.0 | 4.00 | m <sup>2</sup> | 1 | |

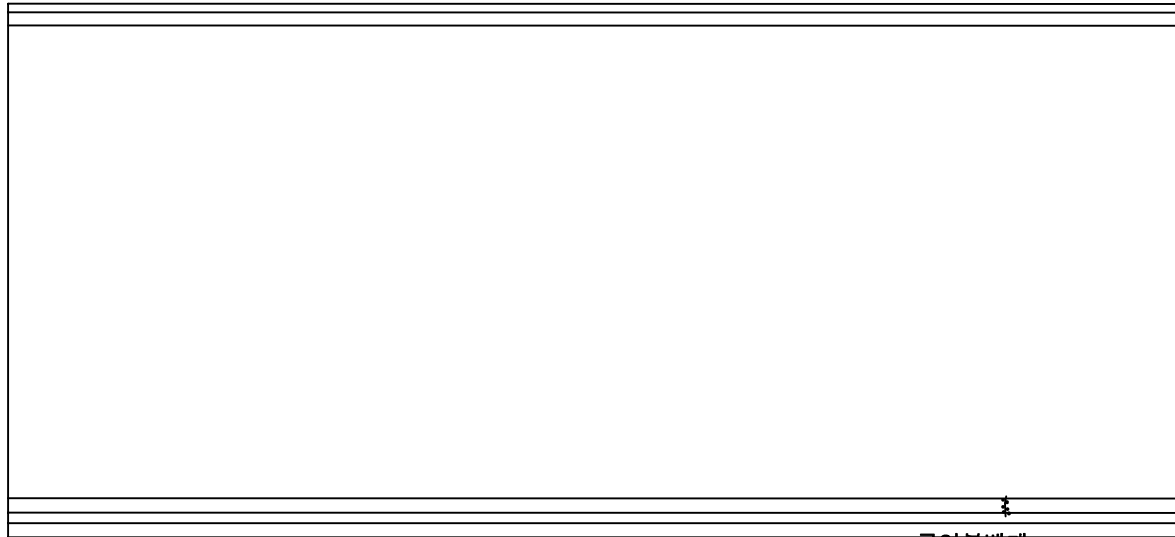
| 번호 | 구분 | 부재 | 손상내용 | 손상현황 | | | | | | 비 고 |
|---|---|---|---|---|---|---|---|---|---|---|
| 1 | 19하 | 방호벽 | 균열부백태 | | 0.1 | 1.0 | 0.10 | m <sup>2</sup> | 1 | |

① 균열부백태  
0.1X1.0

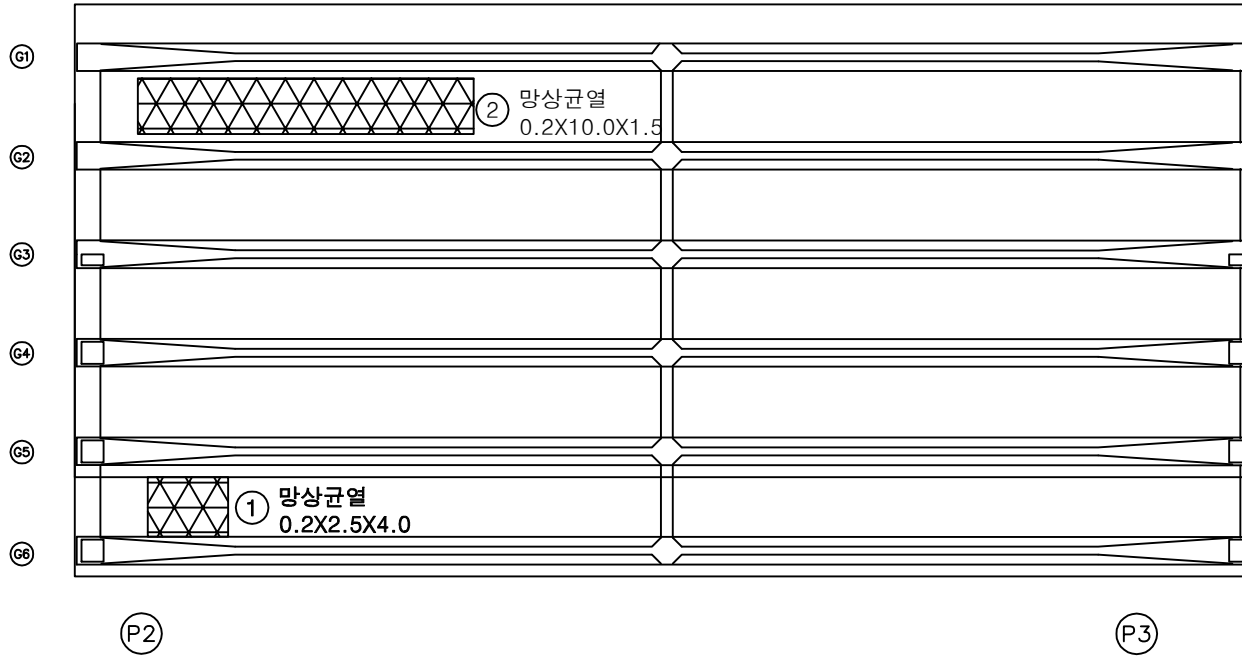
| 번호 | 구분 | 부재 | 손상내용 | 손상현황 | | | | | | 비고 |
|---|---|---|---|---|---|---|---|---|---|---|
| 1 | 19하 | 바닥판 | 망상균열 | 0.2 | 2.5 | 4.0 | 10.00 | m <sup>2</sup> | 1 | |
| 2 | 23하 | 바닥판 | 망상균열 | 0.2 | 10.0 | 1.5 | 15.00 | m <sup>2</sup> | 1 | |

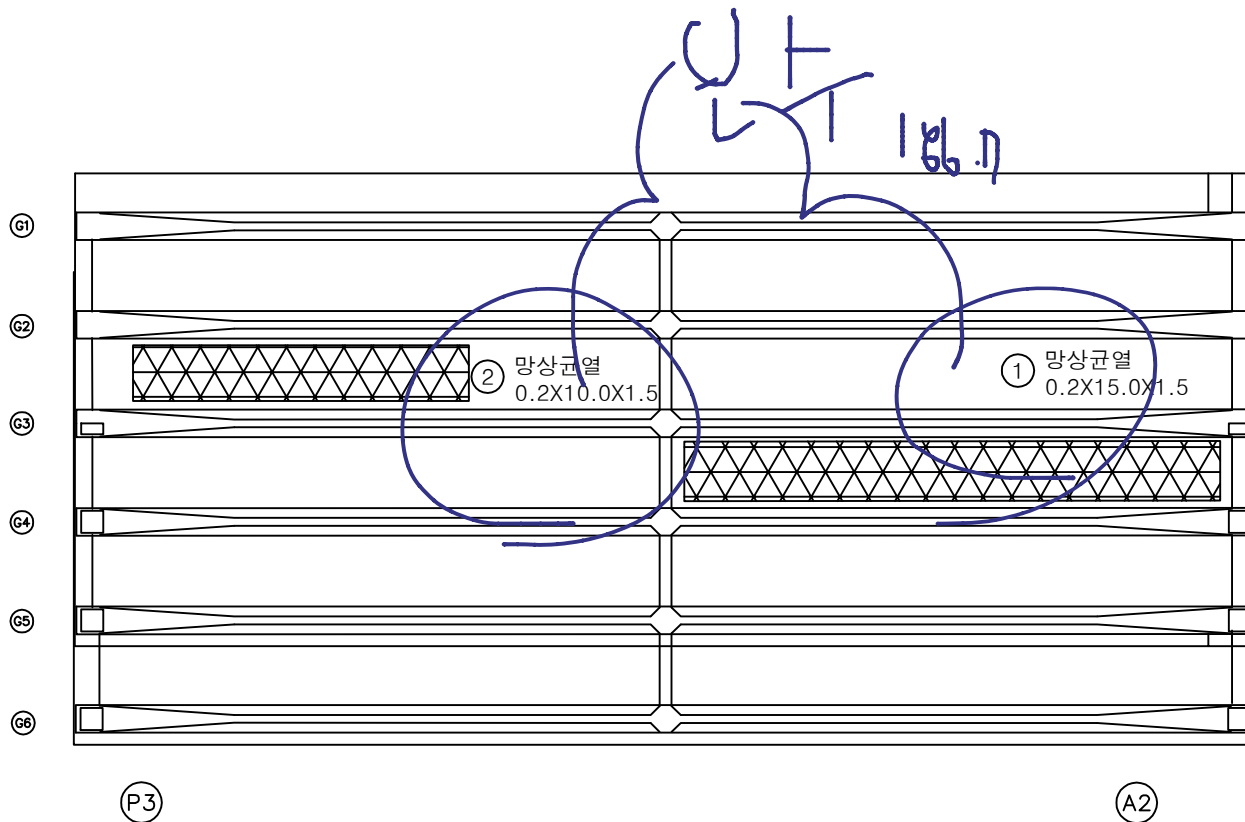
| 번호 | 구분 | 부재 | 손상내용 | 손상현황 | | | | | | 비고 |
|---|---|---|---|---|---|---|---|---|---|---|
| 1 | 21하 | 바닥판 | 망상균열 | 0.2 | 15.0 | 1.5 | 22.50 | m <sup>2</sup> | 1 | |
| 2 | 23하 | 바닥판 | 망상균열 | 0.2 | 10.0 | 1.5 | 15.00 | m <sup>2</sup> | 1 | |

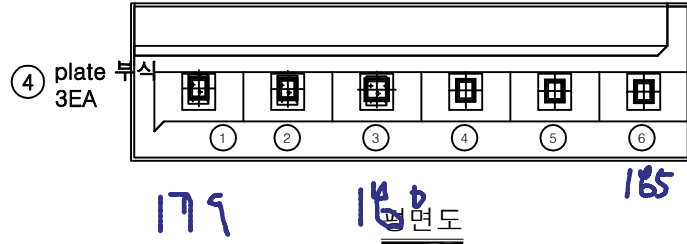
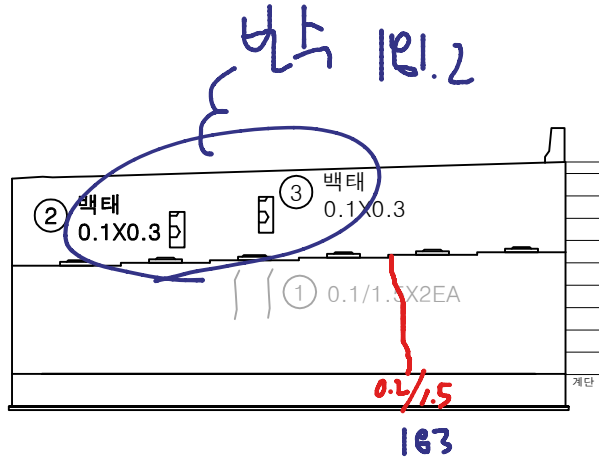
ID : 신녕교 교대 A2 (영천방향)

| 번호 | 구분 | 부재 | 손상내용 | 손상현황 | | | | | | 비고 |
|---|---|---|---|---|---|---|---|---|---|---|
| 1 | 19하 | 교대 | 균열(0.3mm이만) | 0.1 | 1.5 | | 3.00 | m | 2 | 21'형 보수 |
| 4 | 23하 | 교량받침 | plate 부식 | | | | 3.00 | EA | 3 | |

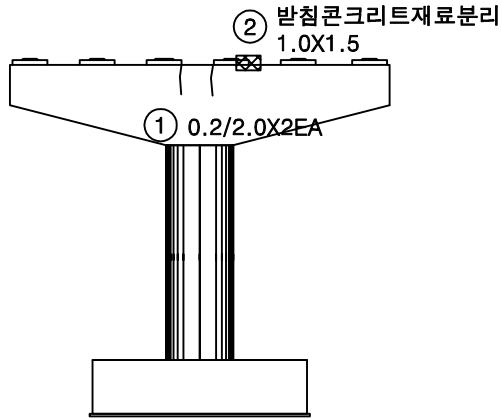
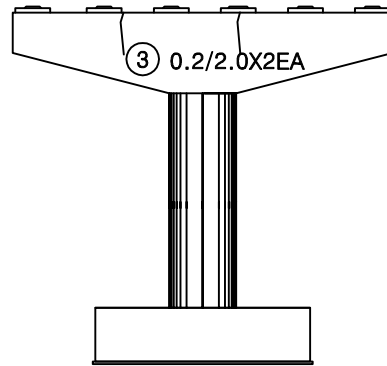
| 번호 | 구분 | 부재 | 손상내용 | 손상현황 | | | | | | 비고 |
|---|---|---|---|---|---|---|---|---|---|---|
| 1 | 19하 | 교각 | 균열(0.3mm미만) | 0.2 | 2.0 | | 4.00 | m | 2 | |
| 3 | 19하 | 교각 | 균열(0.3mm미만) | 0.2 | 2.0 | | 4.00 | m | 2 | |

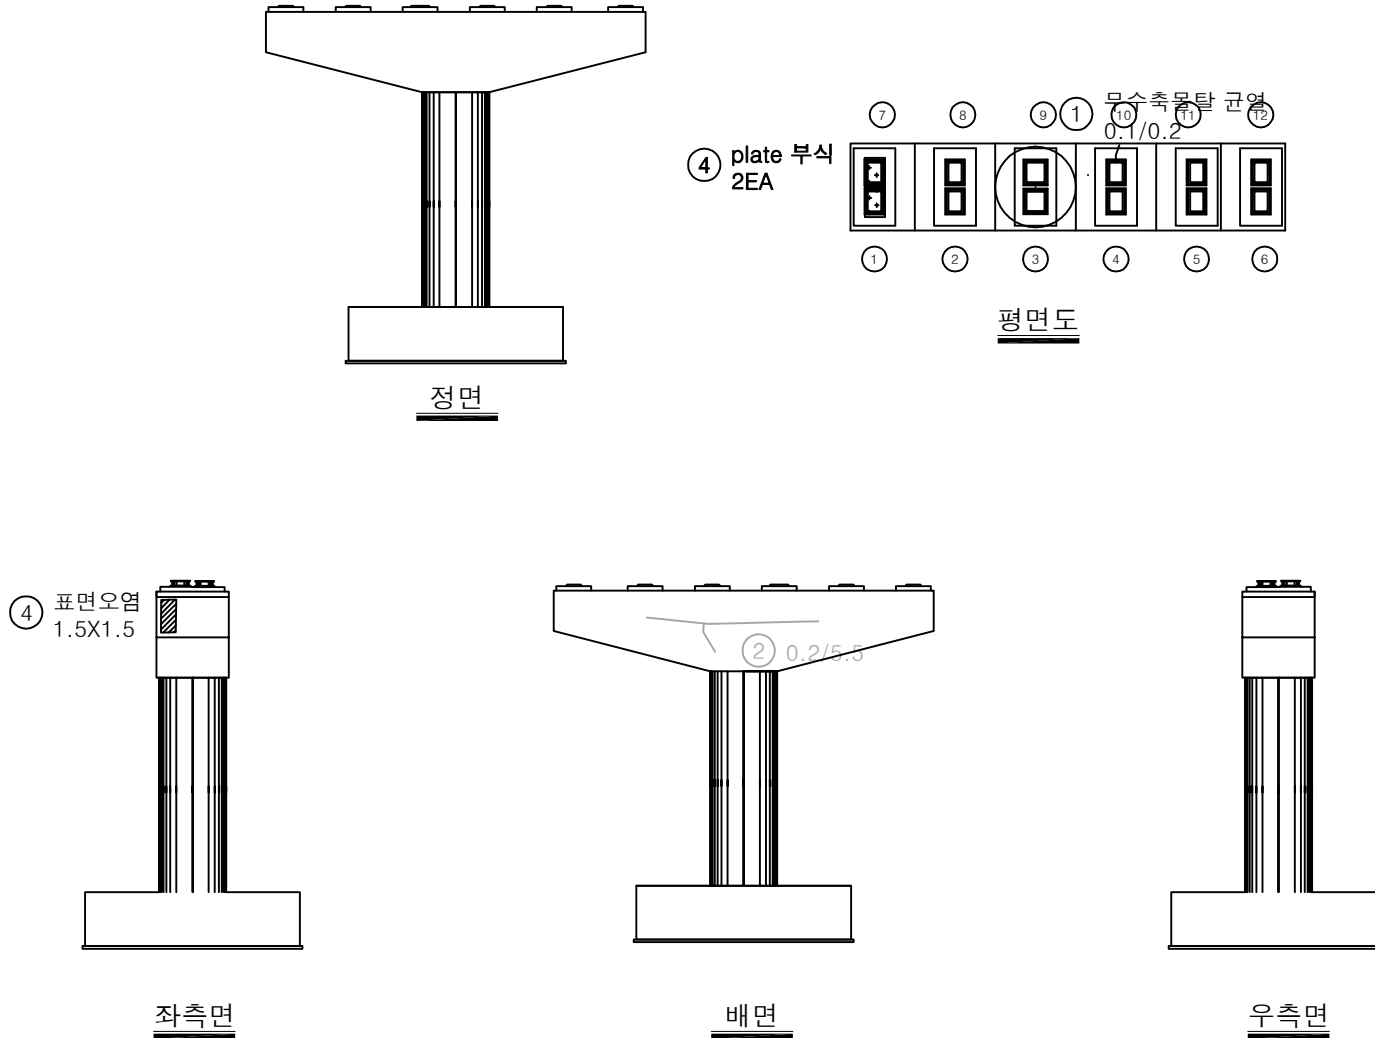
| 번호 | 구분 | 부재 | 손상내용 | 손상현황 | | | | | | 비고 |
|---|---|---|---|---|---|---|---|---|---|---|
| 1 | 19하 | 교량받침 | 무수축물탈 균열 | 0.1 | 0.2 | | 0.20 | m | 1 | |
| 2 | 19하 | 교각 | 균열(0.3mm미만) | 0.2 | 5.5 | | 5.50 | m | 1 | 21'상 보수 |
| 4 | 23하 | 교량받침 | plate 부식 | | | | 2.00 | EA | 2 | |

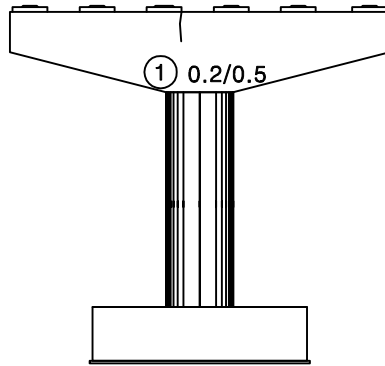
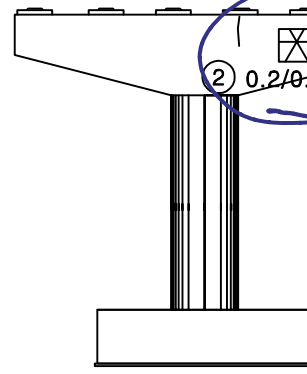
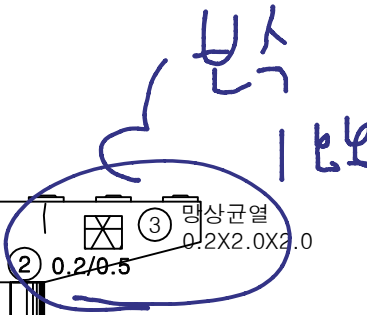
| 번호 | 구분 | 부재 | 손상내용 | 손상현황 | | | | | | 비고 |
|---|---|---|---|---|---|---|---|---|---|---|
| 1 | 19하 | 교각 | 균열(0.3mm미만) | 0.2 | 0.5 | | 0.50 | m | 1 | |
| 2 | 21하 | 교각 | 균열(0.3mm미만) | 0.2 | 0.5 | | 0.50 | m | 1 | |
| 3 | 23하 | 교각 | 망상균열 | 0.2 | 2.0 | 2.0 | 4.00 | m <sup>2</sup> | 1 | |
