상주영천고속도로 2024~2025년 시설물 안전점검 용역  
(2024년 하반기 정기안전점검)

# 외 관 조 사 망 도

창정교

2024.11

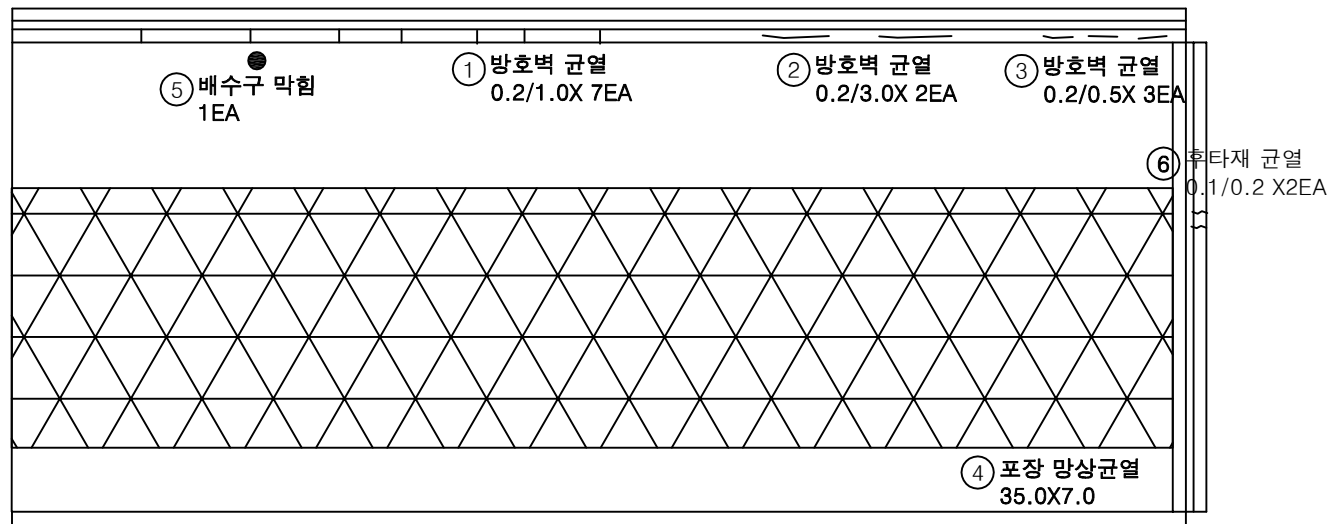
| 번호 | 구분 | 부재 | 손상내용 | 손상현황 | | | | | | 비 고 |
|---|---|---|---|---|---|---|---|---|---|---|
| 1 | 19하 | 방호벽 | 방호벽 균열 | 0.2 | 1.0 | | 7.00 | m | 7 | |
| 2 | 19하 | 방호벽 | 방호벽 균열 | 0.2 | 3.0 | | 6.00 | m | 2 | |
| 3 | 19하 | 중분대 | 중분대 균열 | 0.2 | 0.5 | | 1.50 | m | 3 | |
| 4 | 19하 | 교면포장 | 포장 망상균열 | | 35.0 | 7.0 | 245.00 | m <sup>2</sup> | 1 | |
| 5 | 19하 | 배수시설 | 배수구 막힘 | | | | 1.00 | EA | 1 | |
| 6 | 23하 | 신속이음 | 후타재 균열 | 0.1 | 0.2 | | 0.40 | m | 2 | |

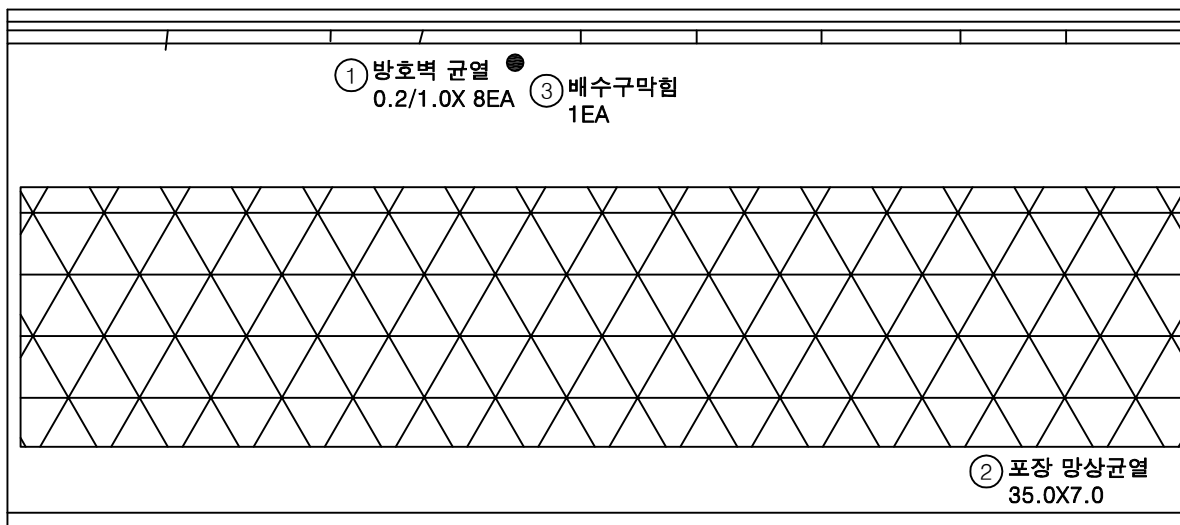
| 번호 | 구분 | 부재 | 손상내용 | 손상현황 | | | | | | 비 고 |
|---|---|---|---|---|---|---|---|---|---|---|
| 1 | 19하 | 방호벽 | 방호벽 균열 | 0.2 | 1.0 | | 8.00 | m | 8 | |
| 2 | 19하 | 교면포장 | 포장 망상균열 | | 35.0 | 7.0 | 245.00 | m <sup>2</sup> | 1 | |
| 3 | 19하 | 배수시설 | 배수구 막힘 | | | | 1.00 | EA | 1 | |

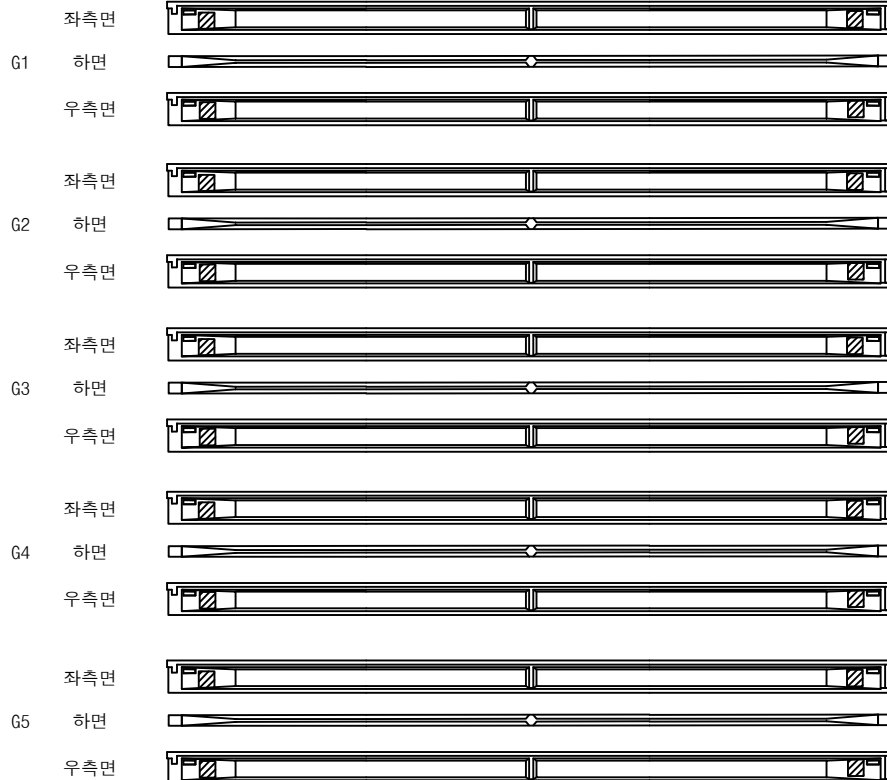
① 인양홀 박락  
0.2X0.2X10EA

② 인양홀 박락  
0.2X0.2X10EA

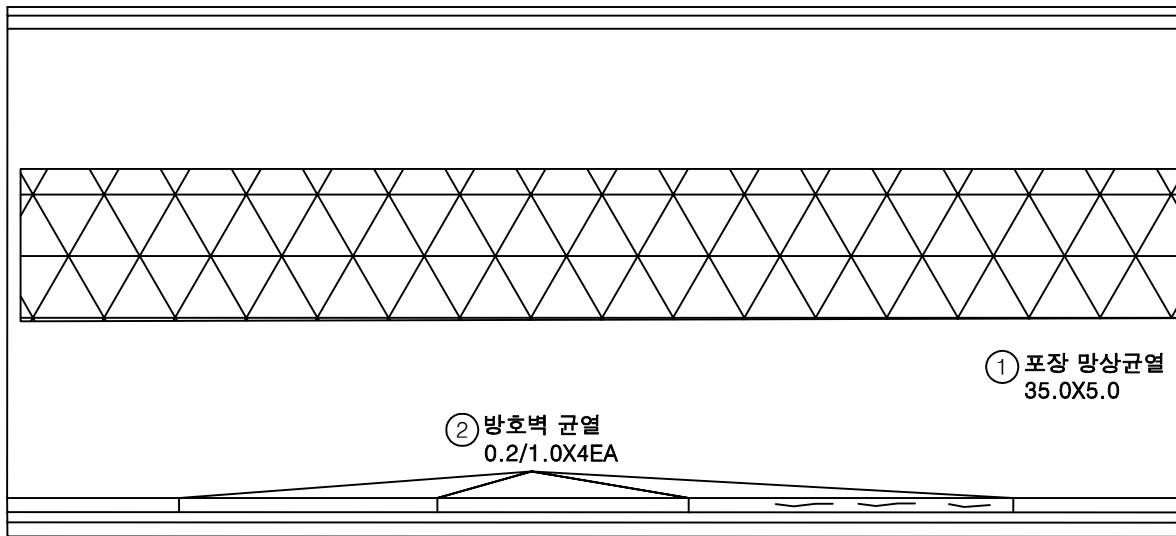
① 포장 망상균열  
35.0X5.0

② 방호벽 균열  
0.2/1.0X4EA

③ 방호벽 균열  
0.2/1.0X2EA

④ 방호벽 균열  
0.2/0.5

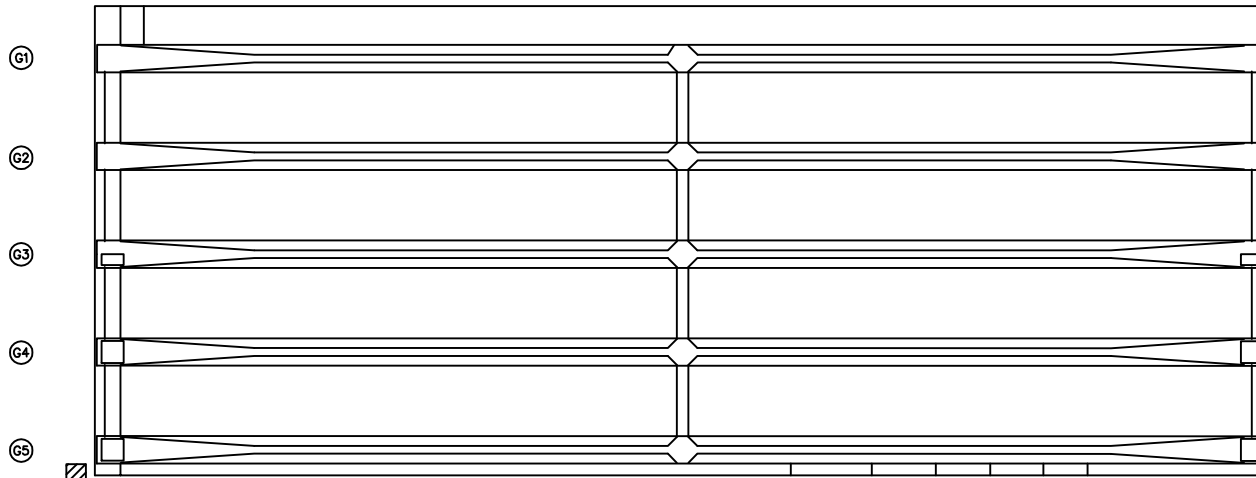
② 거푸집 미제거  
1EA

① 0.1/1.0X6EA

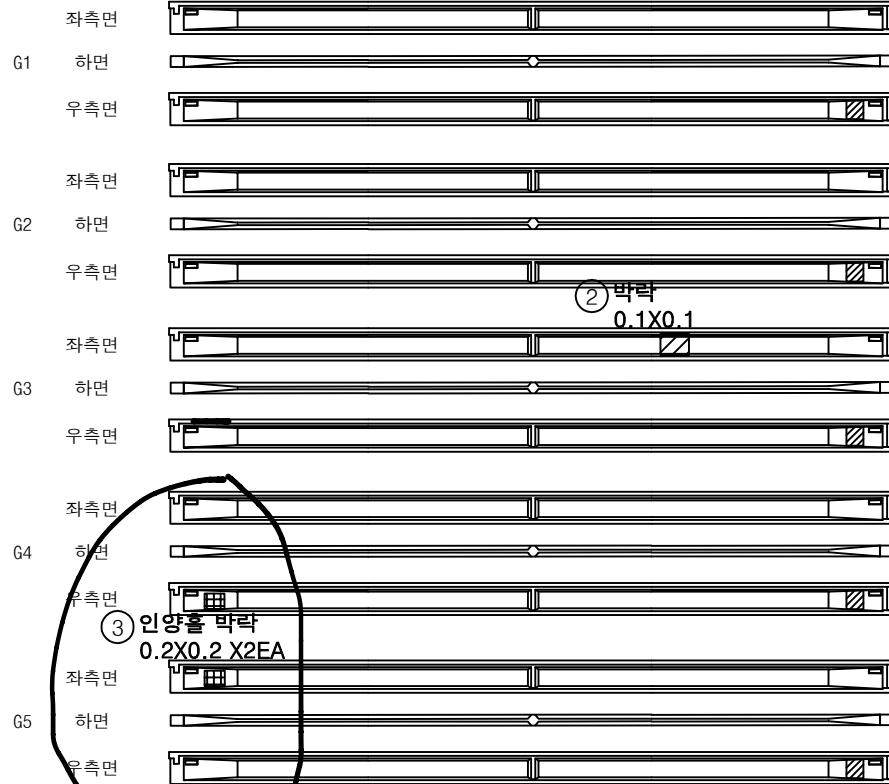
① 인양홀 박락  
0.2X0.2X5EA

② 박락  
0.1X0.1

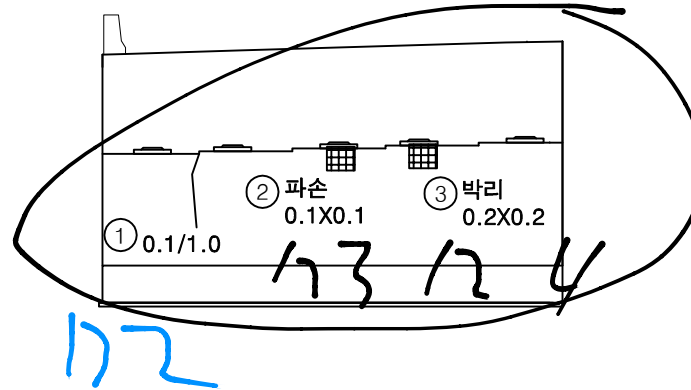
정면

\* 법면 토사 유실
