상주영천고속도로 2024~2025년 시설물 안전점검 용역  
(2024년 하반기 정기안전점검)

# 외 관 조 사 망 도

창정교

2024.11

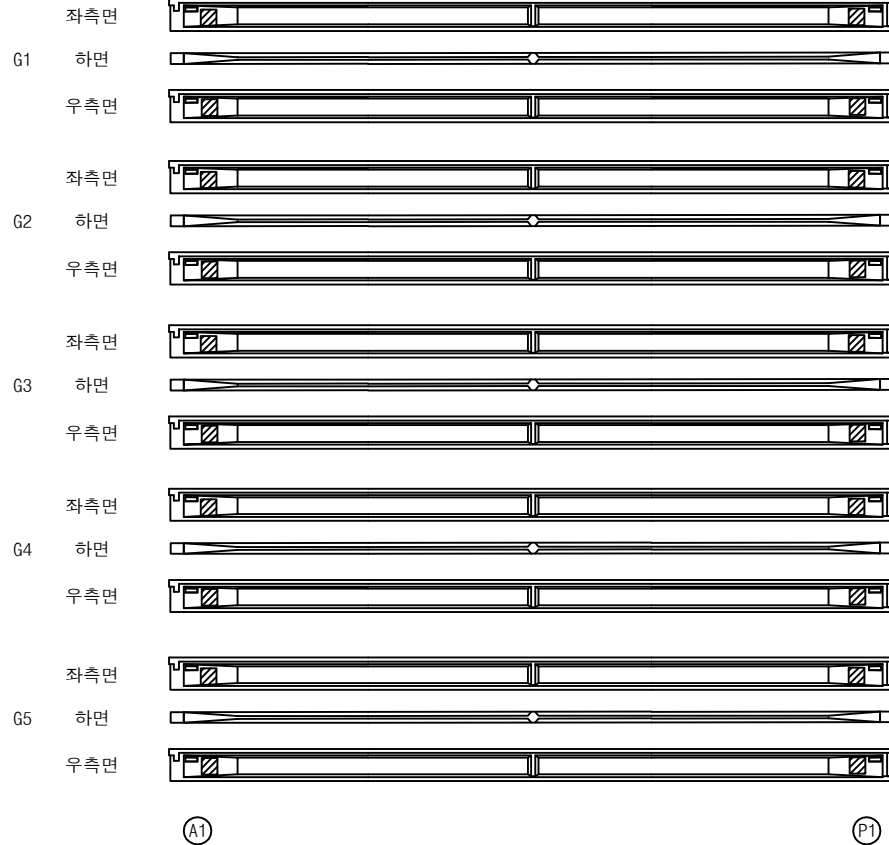
① 인양홀 박락  
0.2X0.2X10EA② 인양홀 박락  
0.2X0.2X10EA

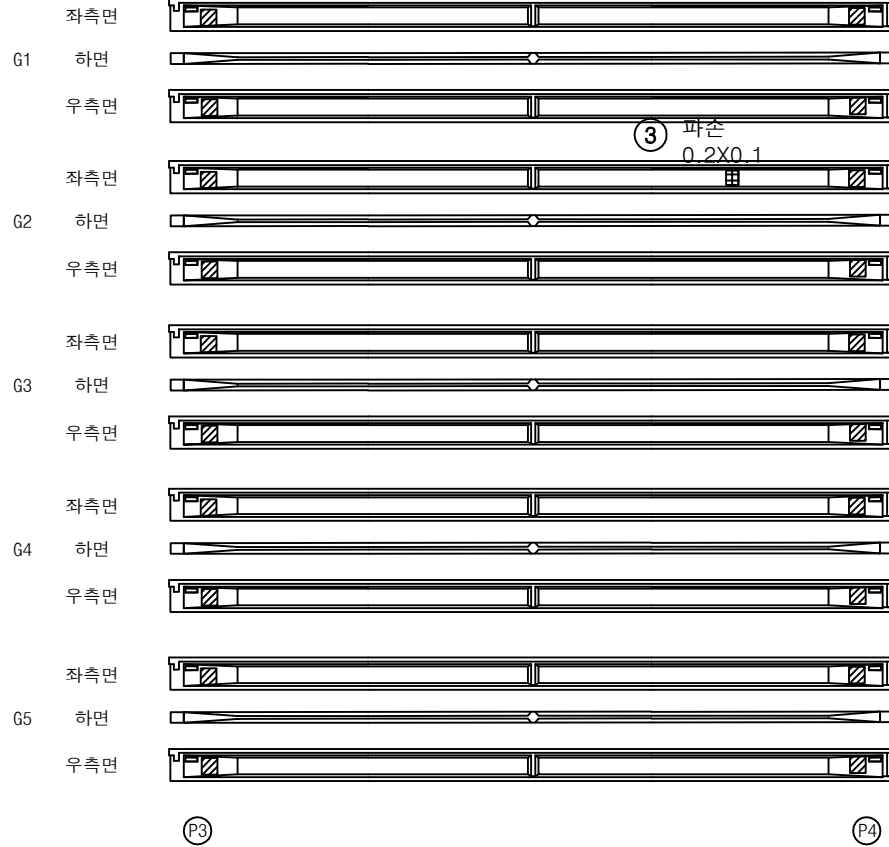
① 인양홀 박락  
0.2X0.2X10EA② 인양홀 박락  
0.2X0.2X10EA③ 파손  
0.2X0.1

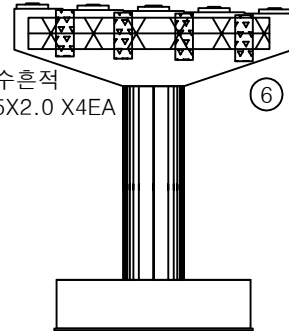
⑨ 누수흔적  
0.5X3.0

② 받침콘크리트 균열  
0.1/0.3

⑤ 무수축물탈 균열  
0.1/0.2X2EA

③ plate 부식  
4EA

⑧ 누수흔적  
0.5X2.0 X4EA

⑥ 망상균열  
0.2X10.0X0.5

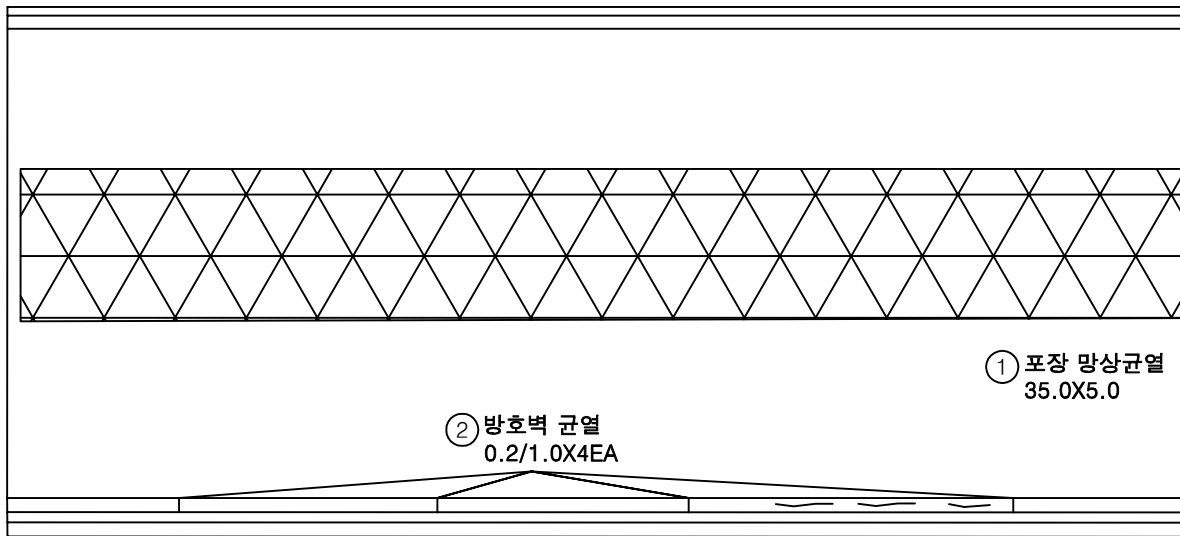
① 포장 망상균열  
35.0X5.0

② 방호벽 균열  
0.2/1.0X4EA

③ 방호벽 균열  
0.2/1.0X2EA

④ 방호벽 균열  
0.2/0.5

| 번호 | 구분 | 부재 | 손상내용 | 손상현황 | | | | | | 비고 |
|---|---|---|---|---|---|---|---|---|---|---|
| 1 | 19하 | 교면포장 | 포장 망상균열 | | 35.0 | 5.0 | 175.00 | m <sup>2</sup> | 1 | |
| 2 | 19하 | 방호벽 | 방호벽 균열 | 0.2 | 1.0 | | 4.00 | m | 4 | |
| 3 | 19하 | 방호벽 | 방호벽 균열 | 0.2 | 1.0 | | 2.00 | m | 2 | |
| 4 | 19하 | 방호벽 | 방호벽 균열 | 0.2 | 0.5 | | 0.50 | m | 1 | |

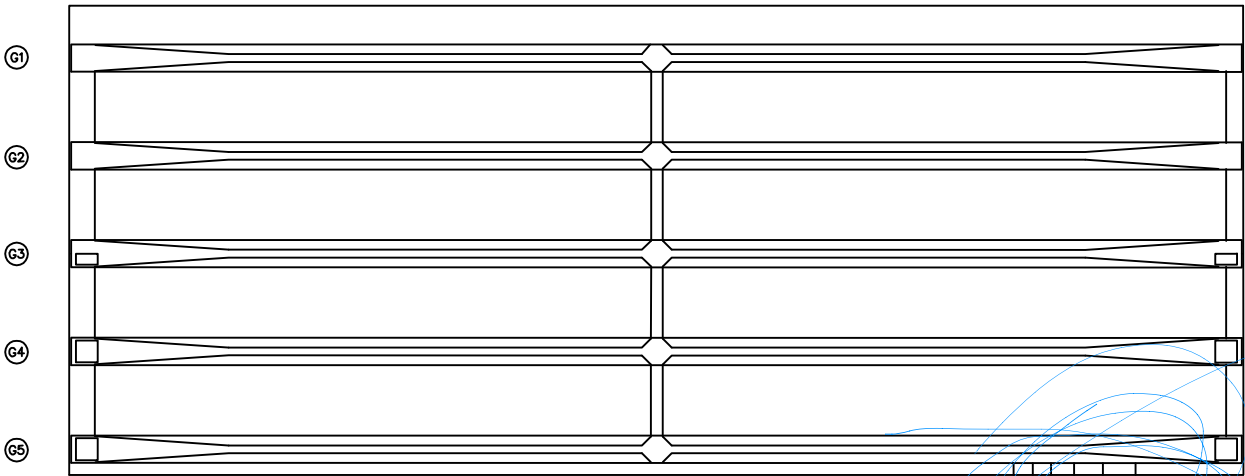
① 0.1/1.0X6EA

| 번호 | 구분 | 부재 | 손상내용 | 손상현황 | | | | | | 비고 |
|---|---|---|---|---|---|---|---|---|---|---|
| 1 | 19하 | 바닥판 | 균열(0.3mm이만) | 0.1 | 1.0 | | 6.00 | m | 6 | |

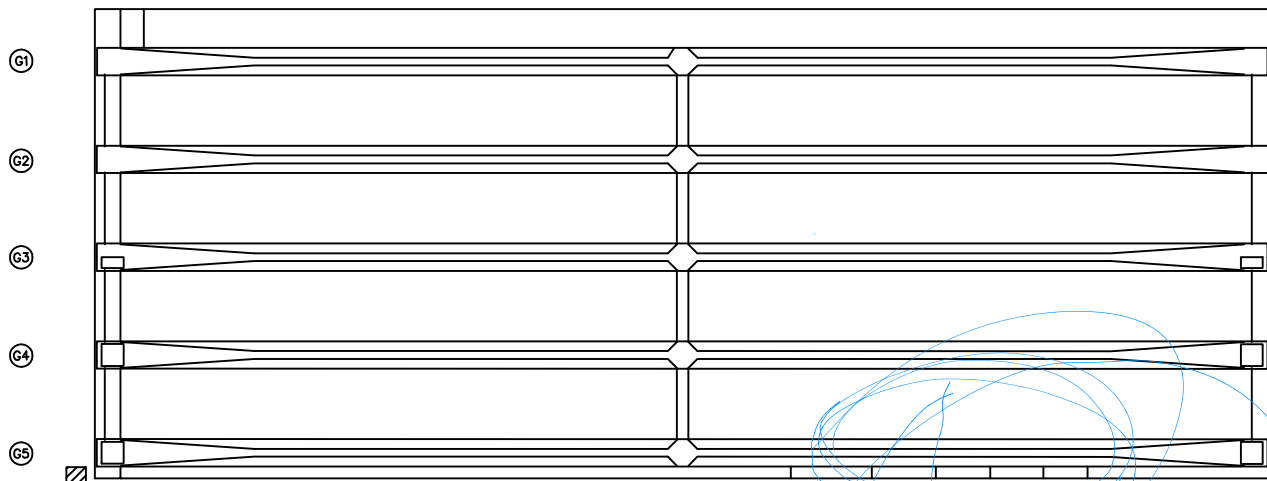
| 번호 | 구분 | 부재 | 손상내용 | 손상현황 | | | | | | 비고 |
|---|---|---|---|---|---|---|---|---|---|---|
| 1 | 19하 | 바닥판 | 균열(0.3mm미만) | 0.1 | 1.0 | | 6.00 | m | 6 | |

② 거푸집 미제거  
1EA

① 0.1/1.0X6EA

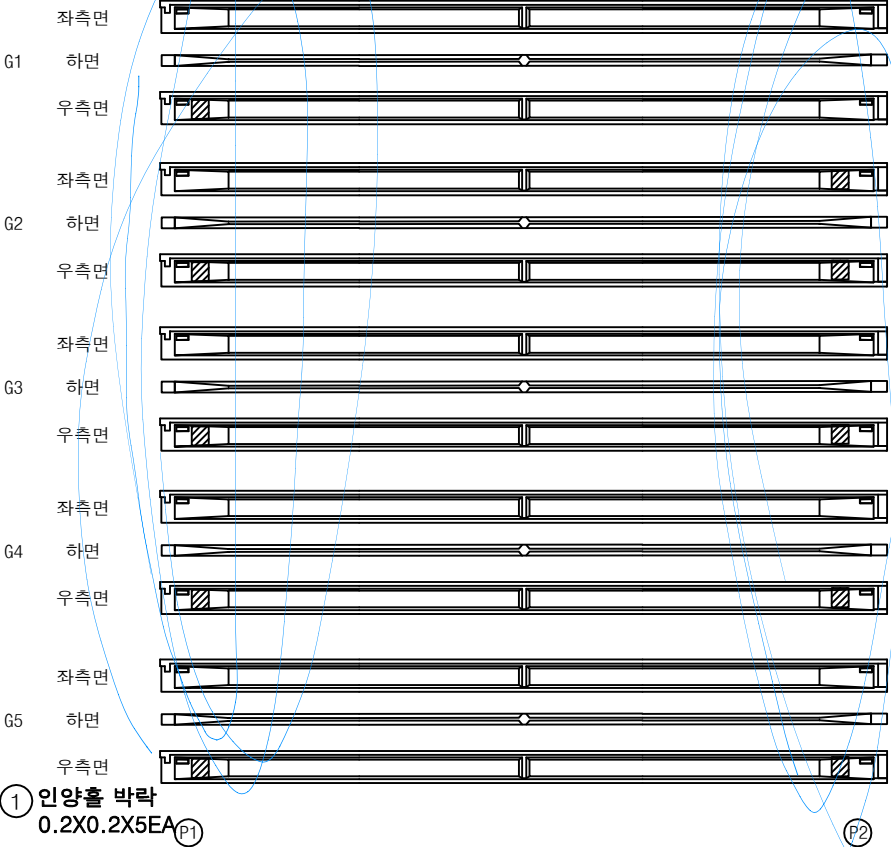
① 인양홀 박락  
0.2X0.2X5EA<sup>P1</sup>

② 인양홀 박락  
0.2X0.2X5EA
