상주영천고속도로 2024~2025년 시설물 안전점검 용역  
(2024년 하반기 정기안전점검)

# 외 관 조 사 망 도

창정교

2024.11

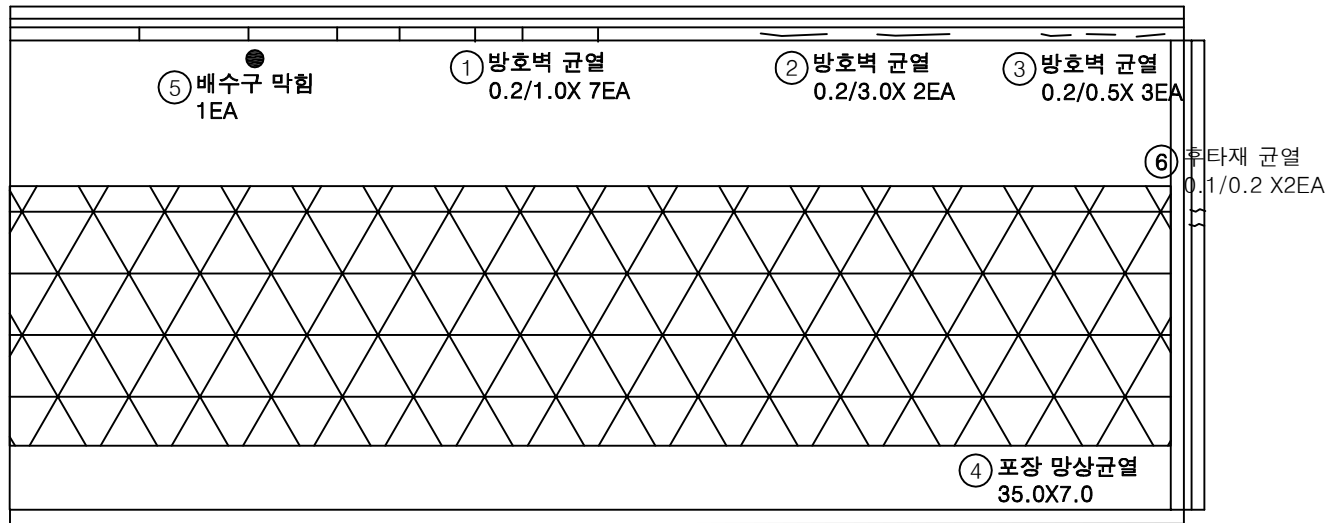
| 번호 | 구분 | 부재 | 손상내용 | 손상현황 | | | | | | 비 고 |
|---|---|---|---|---|---|---|---|---|---|---|
| 1 | 19하 | 방호벽 | 방호벽 균열 | 0.2 | 1.0 | | 7.00 | m | 7 | |
| 2 | 19하 | 방호벽 | 방호벽 균열 | 0.2 | 3.0 | | 6.00 | m | 2 | |
| 3 | 19하 | 중분대 | 중분대 균열 | 0.2 | 0.5 | | 1.50 | m | 3 | |
| 4 | 19하 | 교면포장 | 포장 망상균열 | | 35.0 | 7.0 | 245.00 | m <sup>2</sup> | 1 | |
| 5 | 19하 | 배수시설 | 배수구 막힘 | | | | 1.00 | EA | 1 | |
| 6 | 23하 | 신속이음 | 후타재 균열 | 0.1 | 0.2 | | 0.40 | m | 2 | |

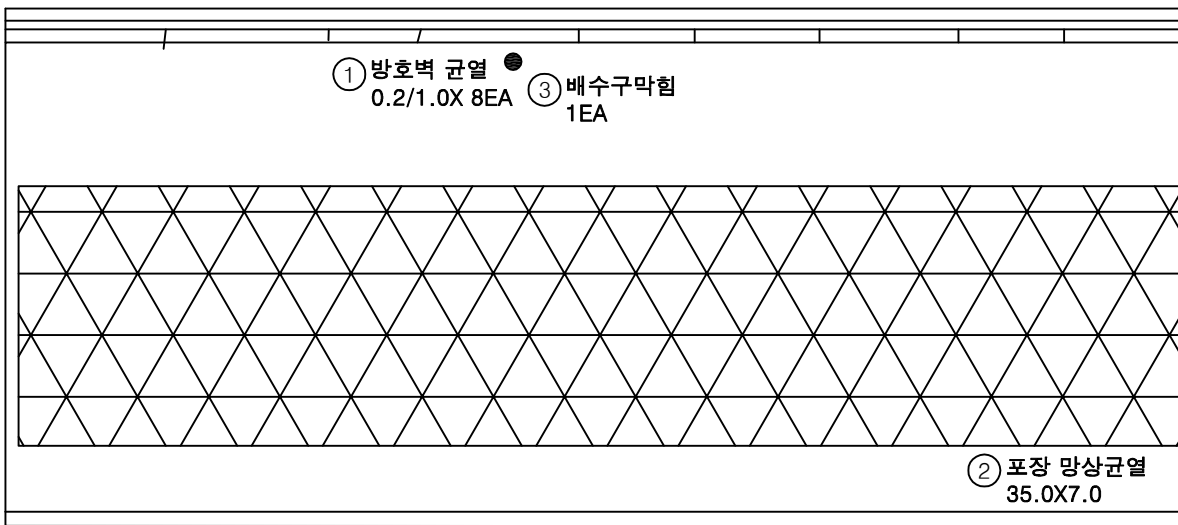
| 번호 | 구분 | 부재 | 손상내용 | 손상현황 | | | | | | 비 고 |
|---|---|---|---|---|---|---|---|---|---|---|
| 1 | 19하 | 방호벽 | 방호벽 균열 | 0.2 | 1.0 | | 8.00 | m | 8 | |
| 2 | 19하 | 교면포장 | 포장 망상균열 | | 35.0 | 7.0 | 245.00 | m <sup>2</sup> | 1 | |
| 3 | 19하 | 배수시설 | 배수구 막힘 | | | | 1.00 | EA | 1 | |

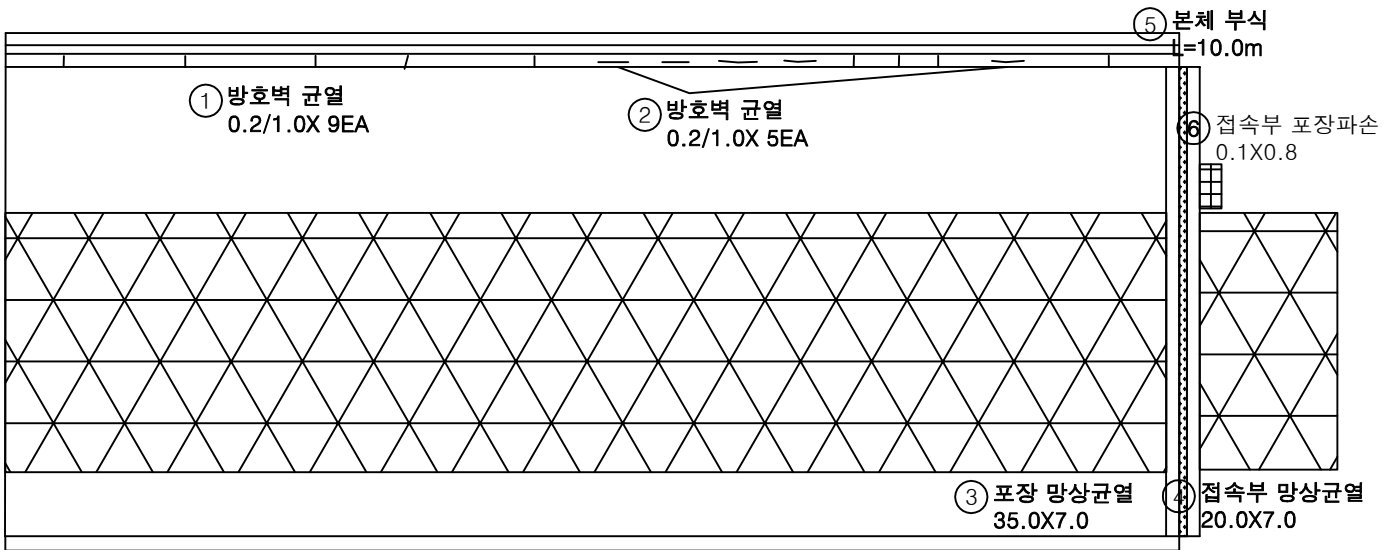
| 번호 | 구분 | 부재 | 손상내용 | 손상현황 | | | | | | 비 고 |
|---|---|---|---|---|---|---|---|---|---|---|
| 1 | 19하 | 방호벽 | 방호벽 균열 | 0.2 | 1.0 | | 9.00 | m | 9 | |
| 2 | 19하 | 방호벽 | 방호벽 균열 | 0.2 | 1.0 | | 5.00 | m | 5 | |
| 3 | 19하 | 교면포장 | 포장 망상균열 | | 35.0 | 7.0 | 245.00 | m <sup>2</sup> | 1 | |
| 4 | 19하 | 교면포장 | 접속부 망상균열 | | 20.0 | 7.0 | 140.00 | m <sup>2</sup> | 1 | |
| 5 | 19하 | 신축이음 | 본체 부식 | | 10.0 | | 10.00 | m | 1 | |

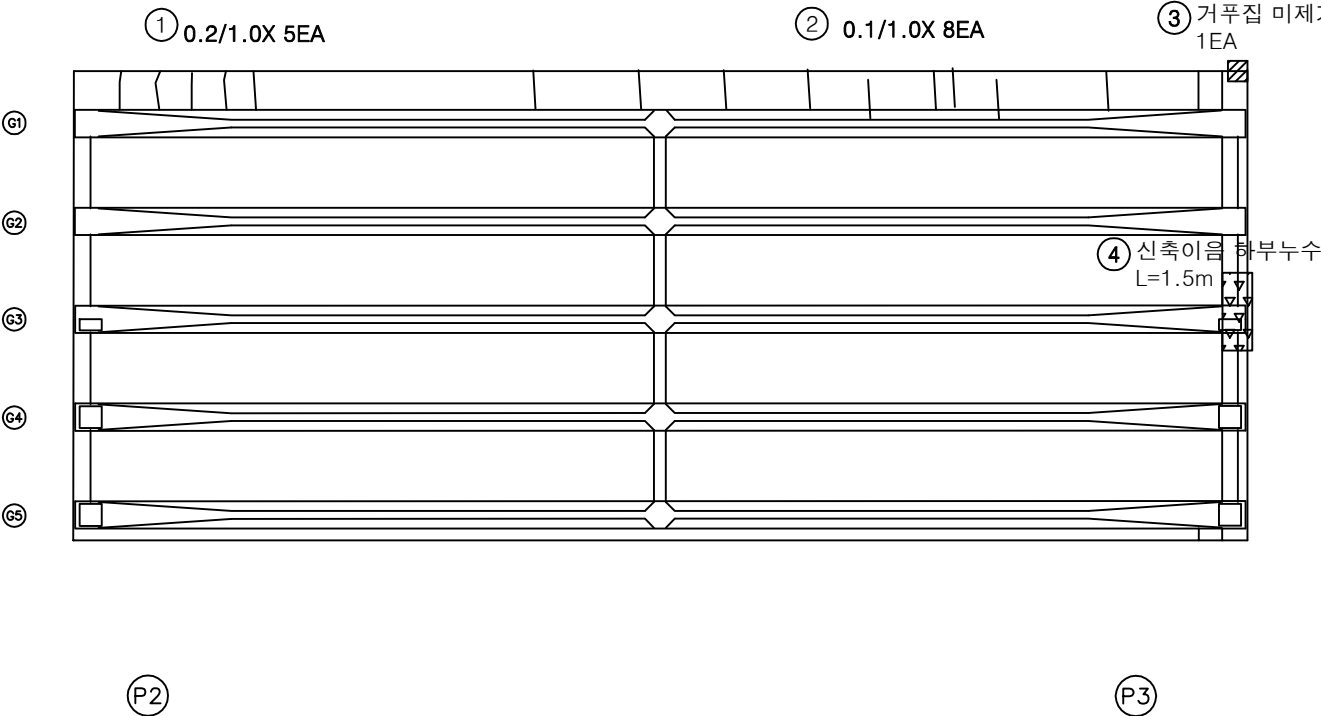
| 번호 | 구분 | 부재 | 손상내용 | 손상현황 | | | | | | 비고 |
|---|---|---|---|---|---|---|---|---|---|---|
| 1 | 19하 | 바닥판 | 균열(0.3mm미만) | 0.2 | 1.0 | | 5.00 | m | 5 | |
| 2 | 19하 | 바닥판 | 균열(0.3mm미만) | 0.1 | 1.0 | | 8.00 | m | 8 | |
| 4 | 23하 | 신축이음 | 신축이음 하부누수 | | 1.5 | | 1.50 | m | 1 | |

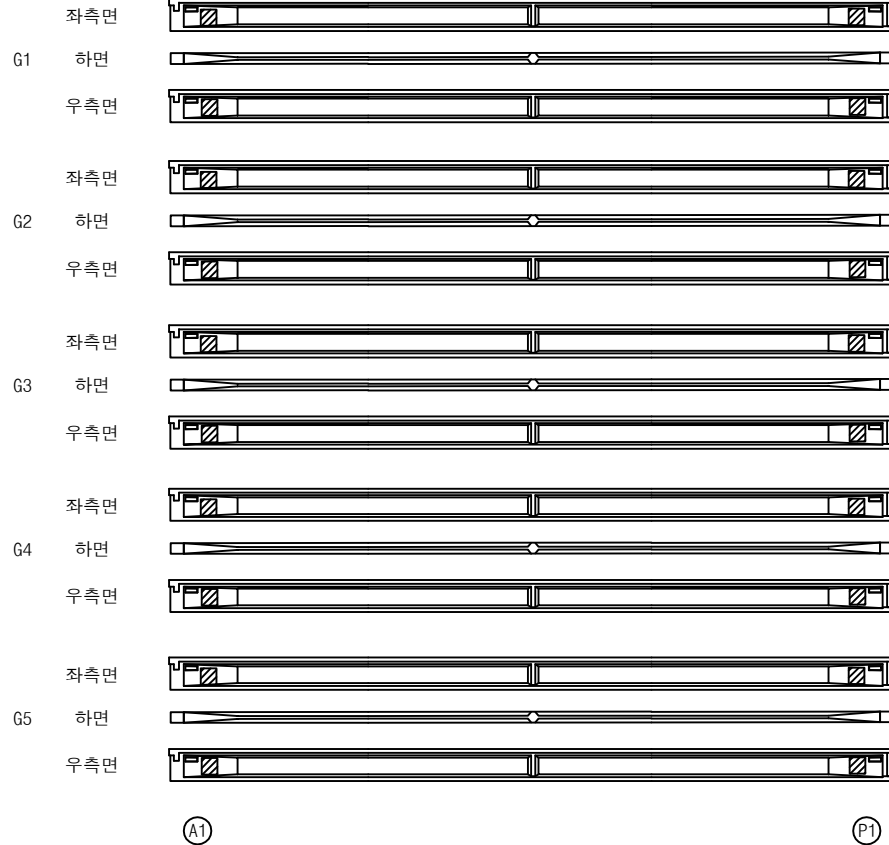
① 인양홀 박락  
0.2X0.2X10EA② 인양홀 박락  
0.2X0.2X10EA

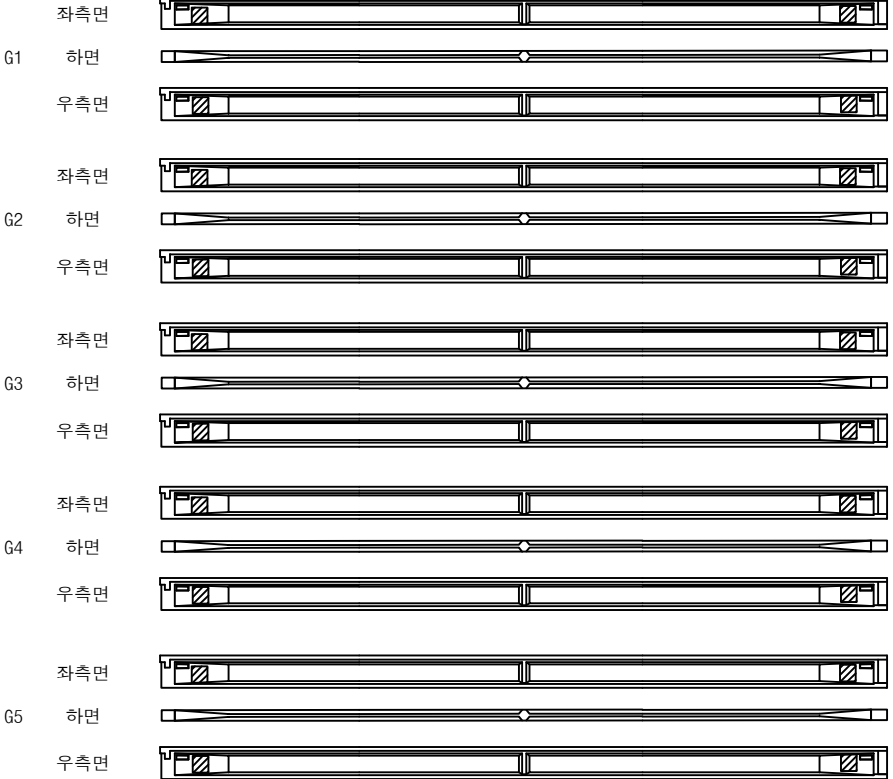
① 인양홀 박락  
0.2X0.2X10EA

② 인양홀 박락  
0.2X0.2X10EA

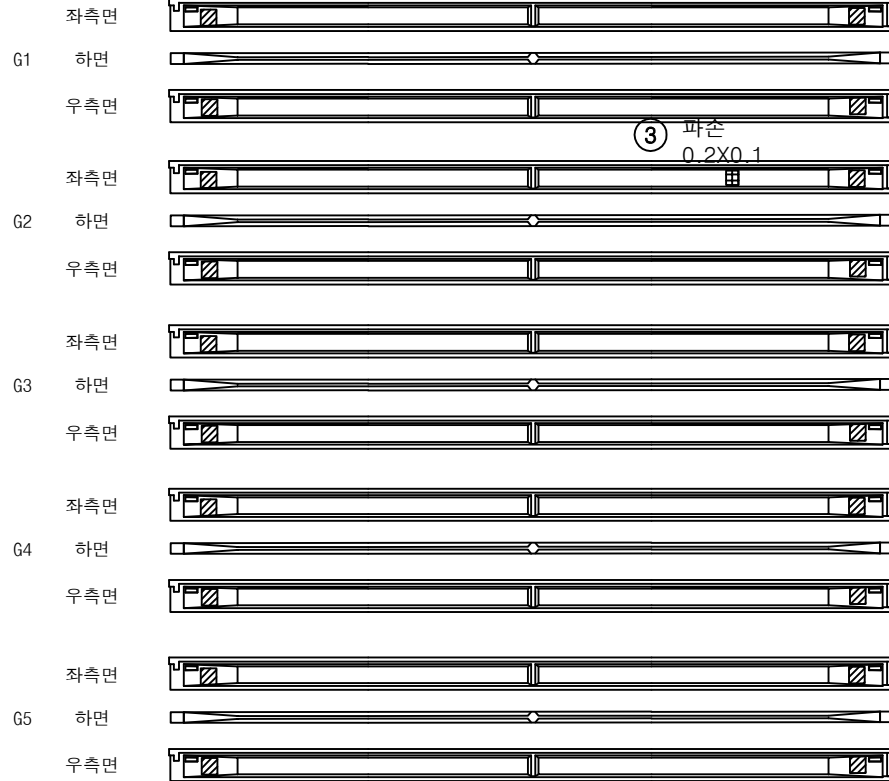
① 인양홀 박락  
0.2X0.2X10EA② 인양홀 박락  
0.2X0.2X10EA③ 파손  
0.2X0.1

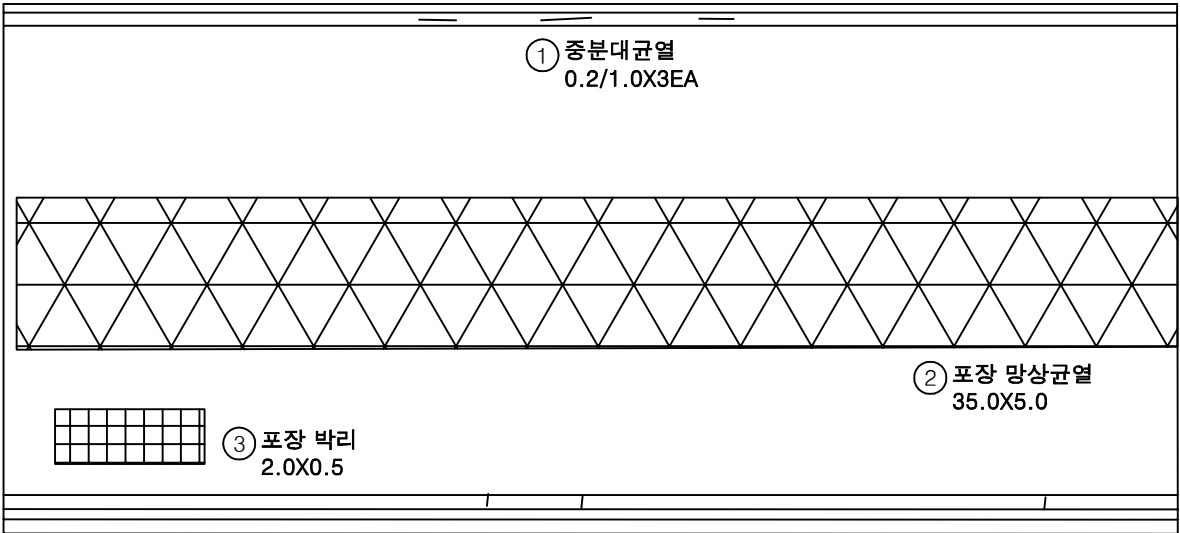
① 중분대균열  
0.2/1.0X3EA

② 포장 망상균열  
35.0X5.0

④ 방호벽 균열  
0.2/1.0X3EA

| 번호 | 구분 | 부재 | 손상내용 | 손상현황 | | | | | | 비고 |
|---|---|---|---|---|---|---|---|---|---|---|
| 1 | 19하 | 중분대 | 중분대 균열 | 0.2 | 1.0 | | 3.00 | m | 3 | |
| 2 | 19하 | 교면포장 | 포장 망상균열 | | 35.0 | 5.0 | 175.00 | m <sup>2</sup> | 1 | |
| 4 | 19하 | 방호벽 | 방호벽 균열 | 0.2 | 1.0 | | 3.00 | m | 3 | |

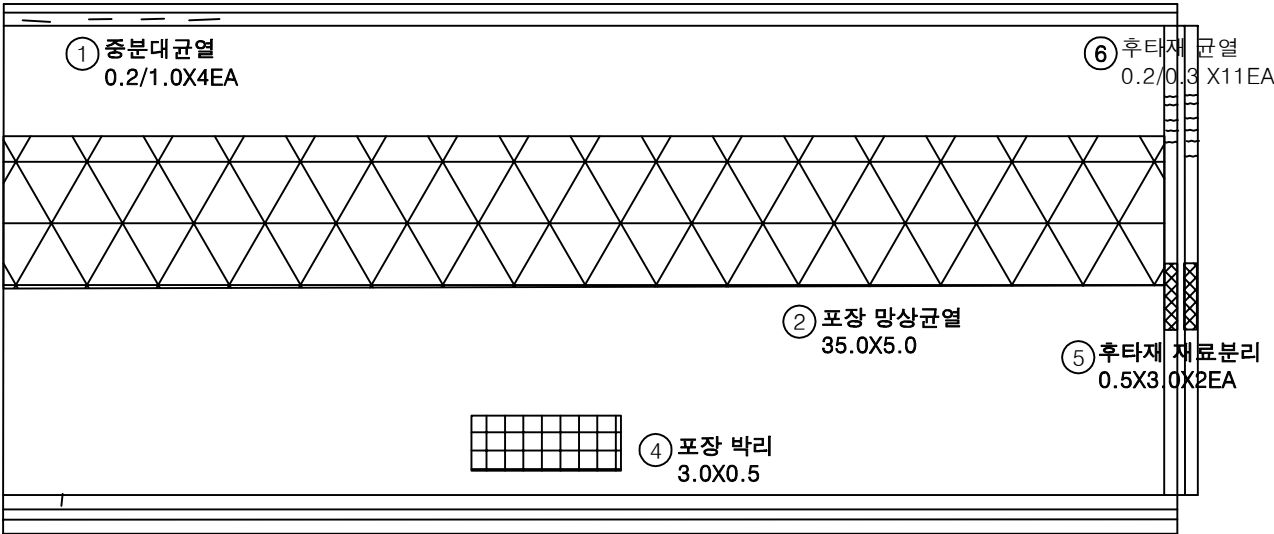
| 번호 | 구분 | 부재 | 손상내용 | 손상현황 | | | | | | 비고 |
|---|---|---|---|---|---|---|---|---|---|---|
| 1 | 19하 | 중분대 | 중분대 균열 | 0.2 | 1.0 | | 4.00 | m | 4 | |
| 2 | 19하 | 교면포장 | 포장 망상균열 | | 35.0 | 5.0 | 175.00 | m <sup>2</sup> | 1 | |
| 3 | 19하 | 방호벽 | 방호벽 균열 | 0.2 | 1.0 | | 1.00 | m | 1 | |
| 6 | 23하 | 신축이음 | 후타재 균열 | 0.2 | 0.3 | | 3.30 | m | 11 | |

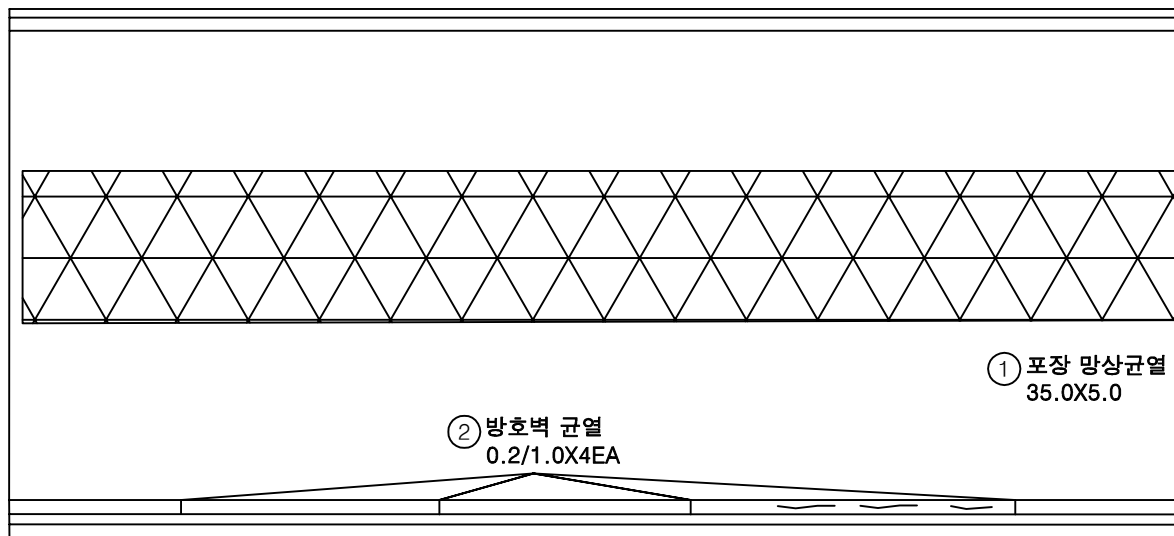
| 번호 | 구분 | 부재 | 손상내용 | 손상현황 | | | | | | 비고 |
|---|---|---|---|---|---|---|---|---|---|---|
| 1 | 19하 | 교면포장 | 포장 망상균열 | | 35.0 | 5.0 | 175.00 | m <sup>2</sup> | 1 | |
| 2 | 19하 | 방호벽 | 방호벽 균열 | 0.2 | 1.0 | | 4.00 | m | 4 | |
| 3 | 19하 | 방호벽 | 방호벽 균열 | 0.2 | 1.0 | | 2.00 | m | 2 | |
| 4 | 19하 | 방호벽 | 방호벽 균열 | 0.2 | 0.5 | | 0.50 | m | 1 | |

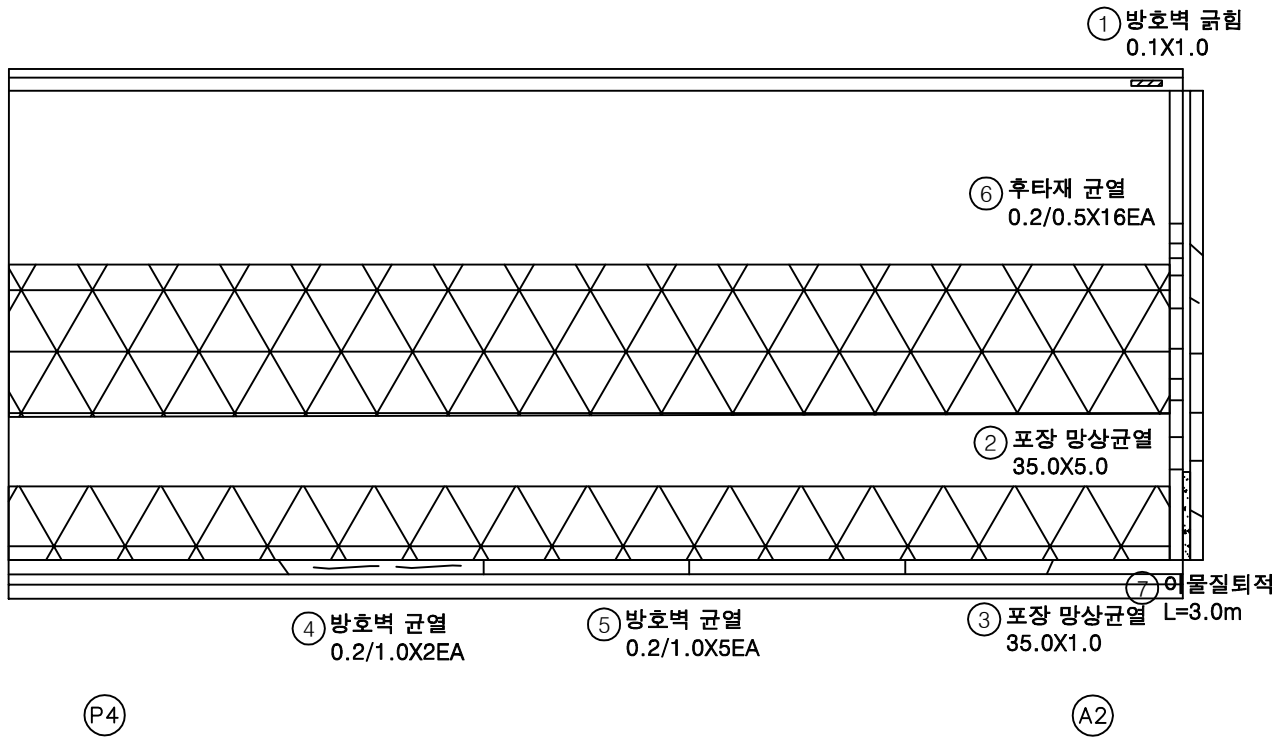
| 번호 | 구분 | 부재 | 손상내용 | 손상현황 | | | | | | 비고 |
|---|---|---|---|---|---|---|---|---|---|---|
| 1 | 19하 | 방호벽 | 방호벽 균열 | | 0.1 | 1.0 | 0.10 | m | 1 | |
| 2 | 19하 | 교면포장 | 포장 망상균열 | | 35.0 | 5.0 | 175.00 | m | 1 | |
| 3 | 19하 | 교면포장 | 포장 망상균열 | | 35.0 | 1.0 | 35.00 | m | 1 | |
| 4 | 19하 | 방호벽 | 방호벽 균열 | 0.2 | 1.0 | | 2.00 | m | 2 | |
| 5 | 19하 | 방호벽 | 방호벽 균열 | 0.2 | 1.0 | | 5.00 | m | 5 | |
| 6 | 19하 | 신속이음 | 후타재 균열 | 0.2 | 0.5 | | 8.00 | m | 16 | |

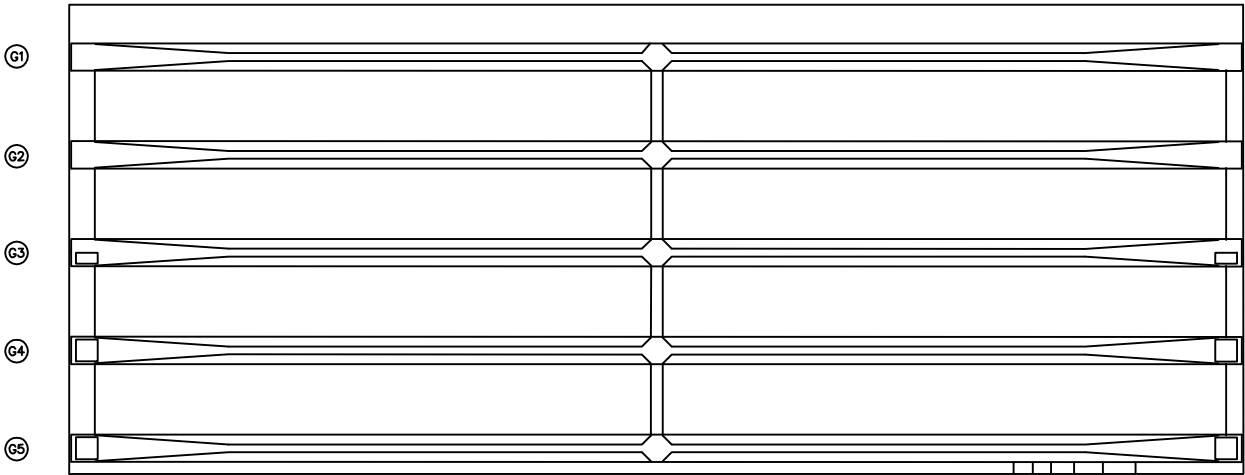
① 0.1/1.0X6EA

| 번호 | 구분 | 부재 | 손상내용 | 손상현황 | | | | | | 비고 |
|---|---|---|---|---|---|---|---|---|---|---|
| 1 | 19하 | 바닥판 | 균열(0.3mm미만) | 0.1 | 1.0 | | 6.00 | m | 6 | |

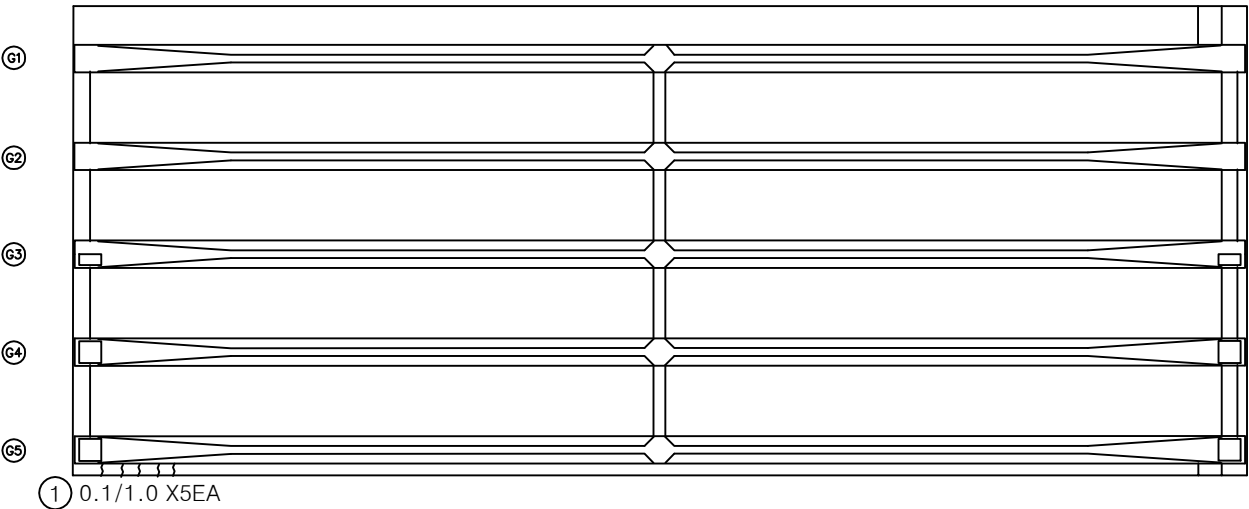
① 0.1/1.0 X5EA

| 번호 | 구분 | 부재 | 손상내용 | 손상현황 | | | | | | 비고 |
|---|---|---|---|---|---|---|---|---|---|---|
| 1 | 23하 | 바닥판 | 균열(0.3mm미만) | 0.1 | 1.0 | | 5.00 | m | 5 | |

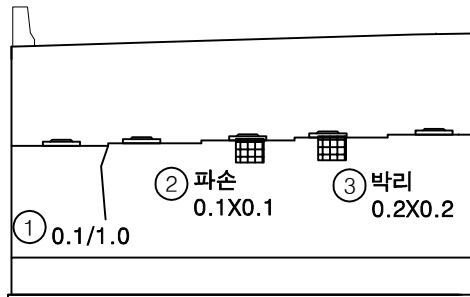
\* 법면 토사 유실
