상주영천고속도로 2024~2025년 시설물 안전점검 용역  
(2024년 하반기 정기안전점검)

# 외 관 조 사 망 도

창정교

2024.11

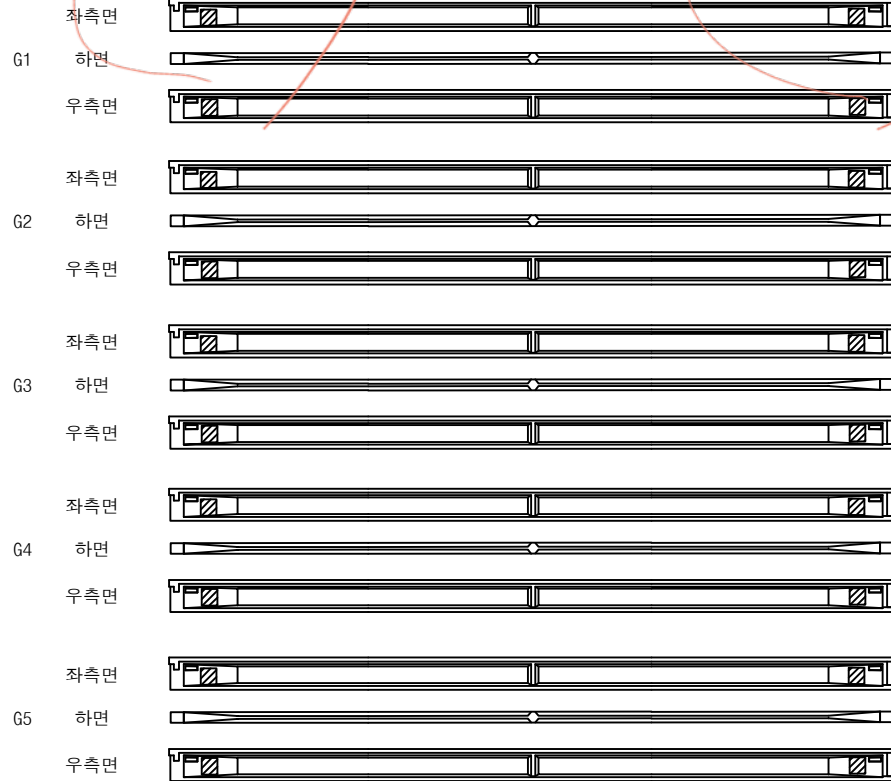
① 인양홀 박락  
0.2X0.2X10EA

② 인양홀 박락  
0.2X0.2X10EA

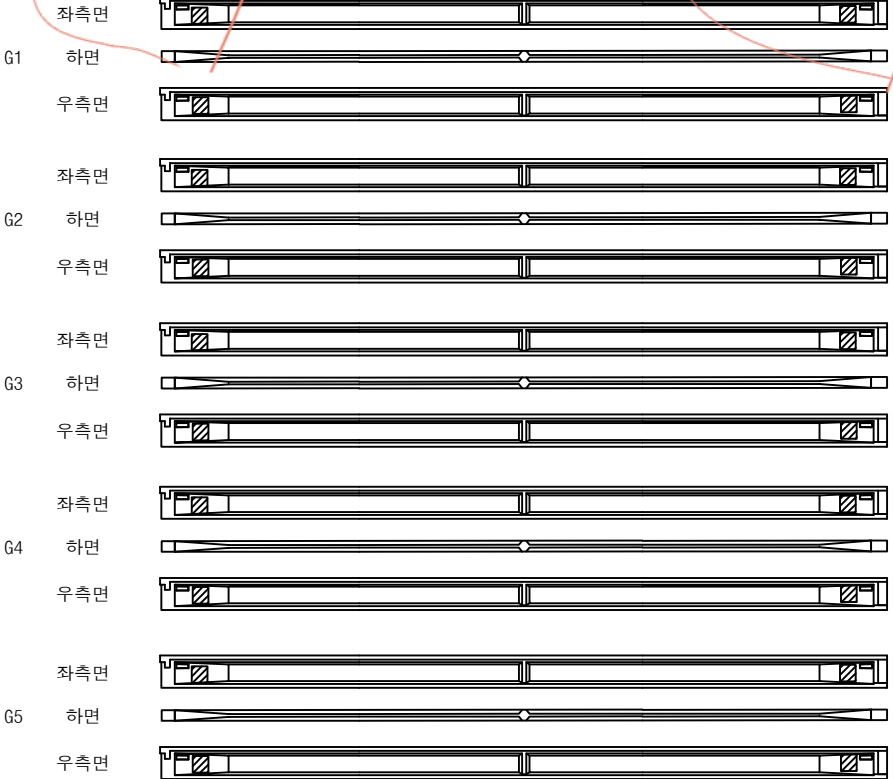
① 인양홀 박락  
0.2X0.2X10EA

② 인양홀 박락  
0.2X0.2X10EA

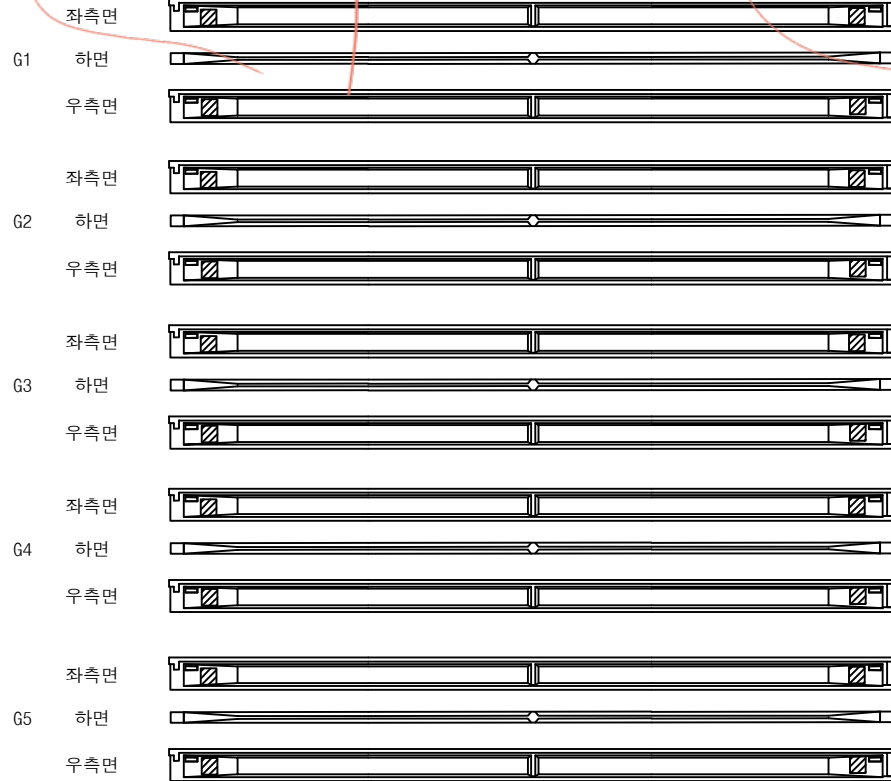
① 인양홀 박락  
0.2X0.2X10EA

② 인양홀 박락  
0.2X0.2X10EA

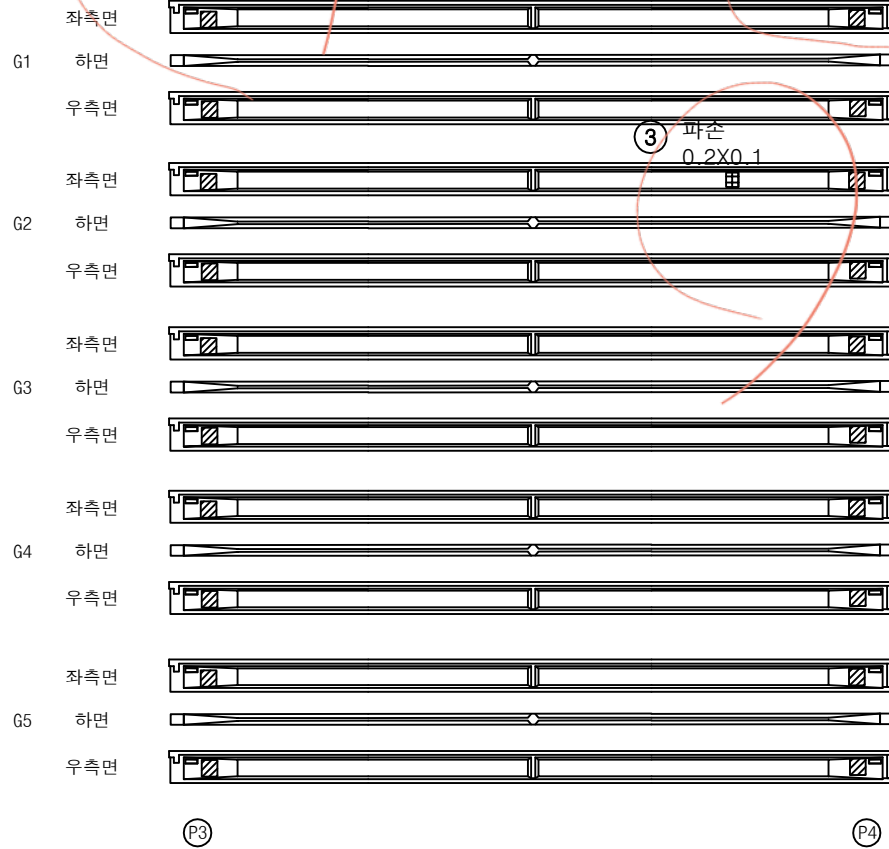
② 인양홀 박락  
0.2X0.2X10EA

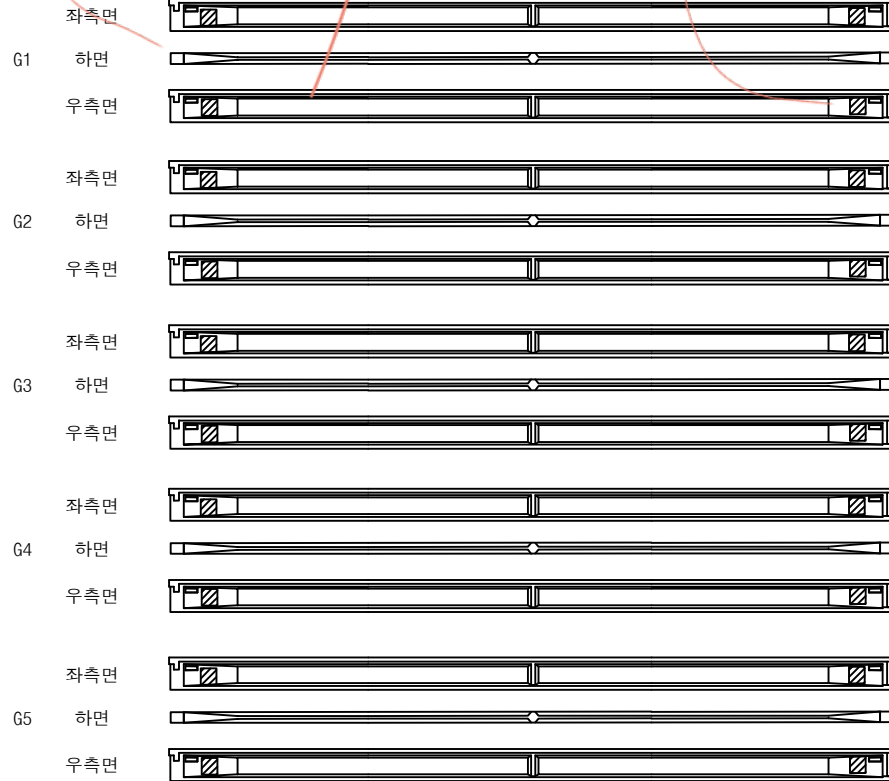
① 인양홀 박락  
0.2X0.2X10EA

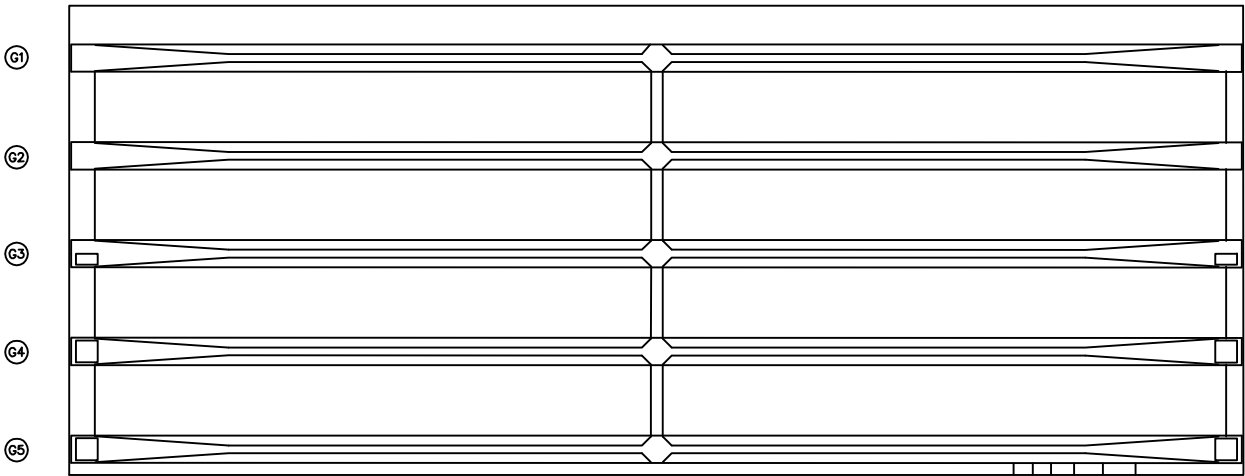
① 0.1/1.0X6EA

| 번호 | 구분 | 부재 | 손상내용 | 손상현황 | | | | | | 비고 |
|---|---|---|---|---|---|---|---|---|---|---|
| 1 | 19하 | 바닥판 | 균열(0.3mm미만) | 0.1 | 1.0 | | 6.00 | m | 6 | |

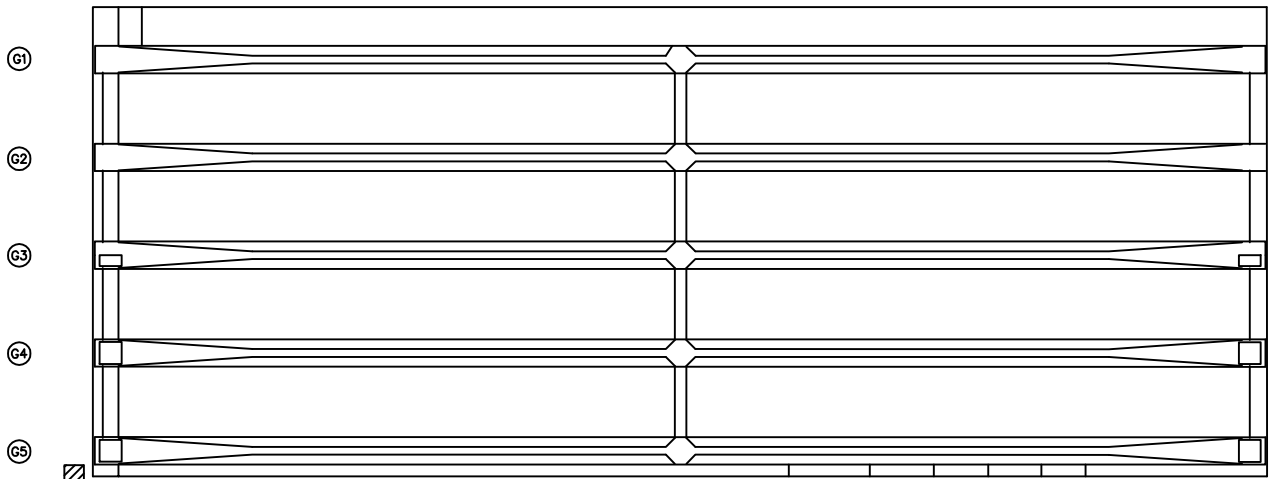
② 거푸집 미제거  
1EA

① 0.1/1.0X6EA

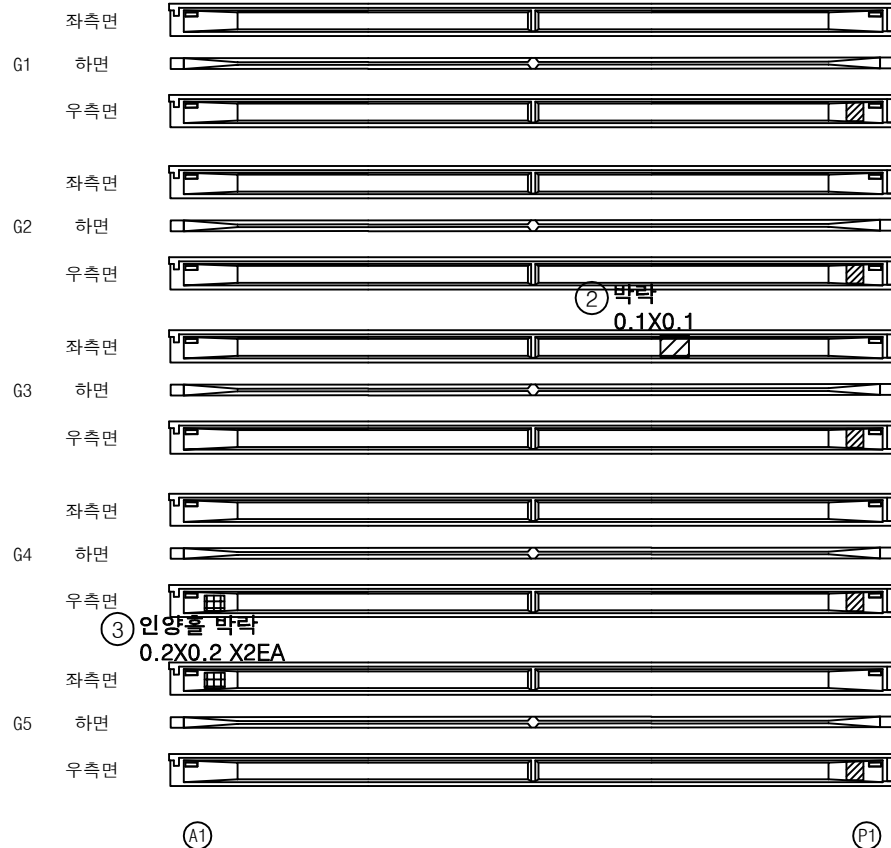
① 인양홀 박락  
0.2X0.2X5EA② 박락  
0.1X0.1③ 인양홀 박락  
0.2X0.2 X2EA
