상주영천고속도로 2024~2025년 시설물 안전점검 용역  
(2024년 하반기 정기안전점검)

# 외 관 조 사 망 도

창정교

2024.11

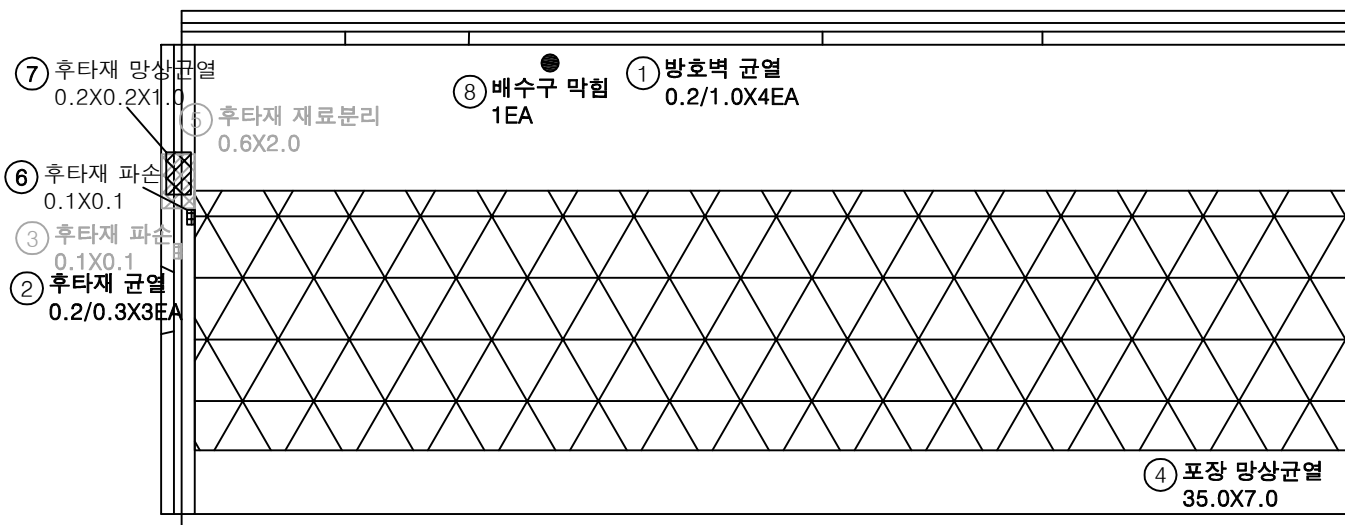
| 도면번호 | 01 |

| 번호 | 구분 | 부재 | 손상내용 | 손상현황 | | | | | | 비 고 |
|---|---|---|---|---|---|---|---|---|---|---|
| 1 | 19하 | 방호벽 | 방호벽 균열 | 0.2 | 1.0 | | 4.00 | m | 4 | |
| 2 | 19하 | 신속이음 | 후타재 균열 | 0.2 | 0.3 | | 0.60 | m | 2 | |
| 3 | 19하 | 신속이음 | 후타재 파손 | | 0.1 | 0.1 | 0.01 | m <sup>2</sup> | 1 | 21상 보수 |
| 4 | 19하 | 교면포장 | 포장 망상균열 | | 35.0 | 7.0 | 245.00 | m <sup>2</sup> | 1 | |
| 5 | 19하 | 신속이음 | 후타재 재료분리 | | 0.6 | 2.0 | 1.20 | m <sup>2</sup> | 1 | 21상 보수 |
| 6 | 23하 | 신속이음 | 후타재 파손 | | 0.1 | 0.1 | 0.01 | m <sup>2</sup> | 1 | |
| 7 | 23하 | 신속이음 | 후타재 망상균열 | 0.2 | 0.2 | 1.0 | 0.20 | m <sup>2</sup> | 1 | |
| 8 | 23하 | 배수시설 | 배수구 막힘 | | | | 1.00 | EA | 1 | |

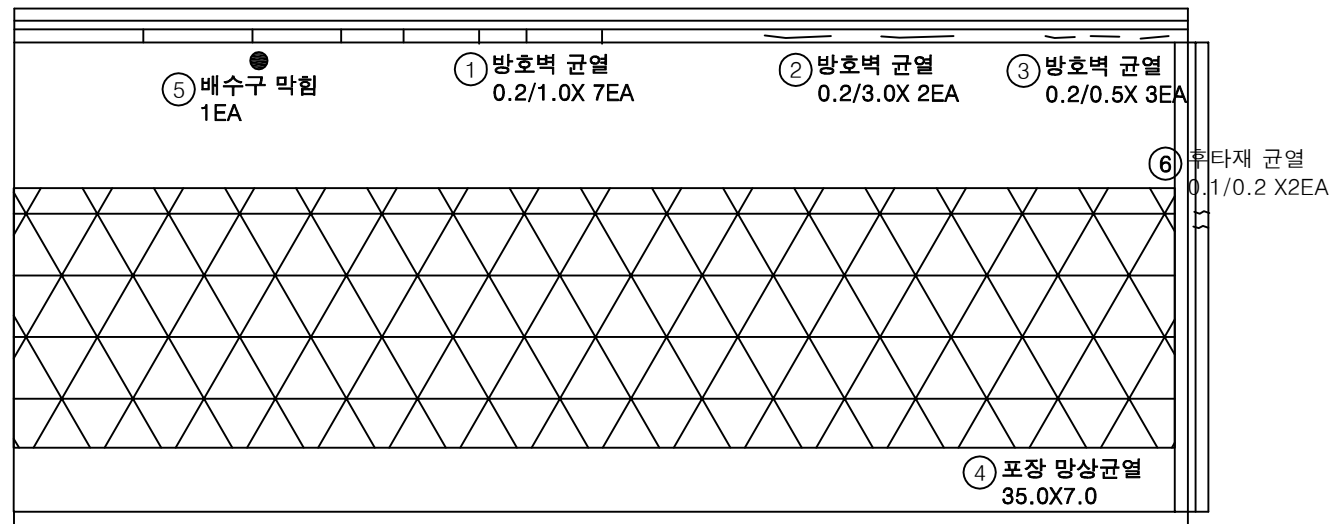
| | | | 03 |

| 번호 | 구분 | 부재 | 손상내용 | 손상현황 | | | | | | 비 고 |
|---|---|---|---|---|---|---|---|---|---|---|
| 1 | 19하 | 방호벽 | 방호벽 균열 | 0.2 | 1.0 | | 7.00 | m | 7 | |
| 2 | 19하 | 방호벽 | 방호벽 균열 | 0.2 | 3.0 | | 6.00 | m | 2 | |
| 3 | 19하 | 중분대 | 중분대 균열 | 0.2 | 0.5 | | 1.50 | m | 3 | |
| 4 | 19하 | 교면포장 | 포장 망상균열 | | 35.0 | 7.0 | 245.00 | m <sup>2</sup> | 1 | |
| 5 | 19하 | 배수시설 | 배수구 막힘 | | | | 1.00 | EA | 1 | |
| 6 | 23하 | 신속이음 | 후타재 균열 | 0.1 | 0.2 | | 0.40 | m | 2 | |

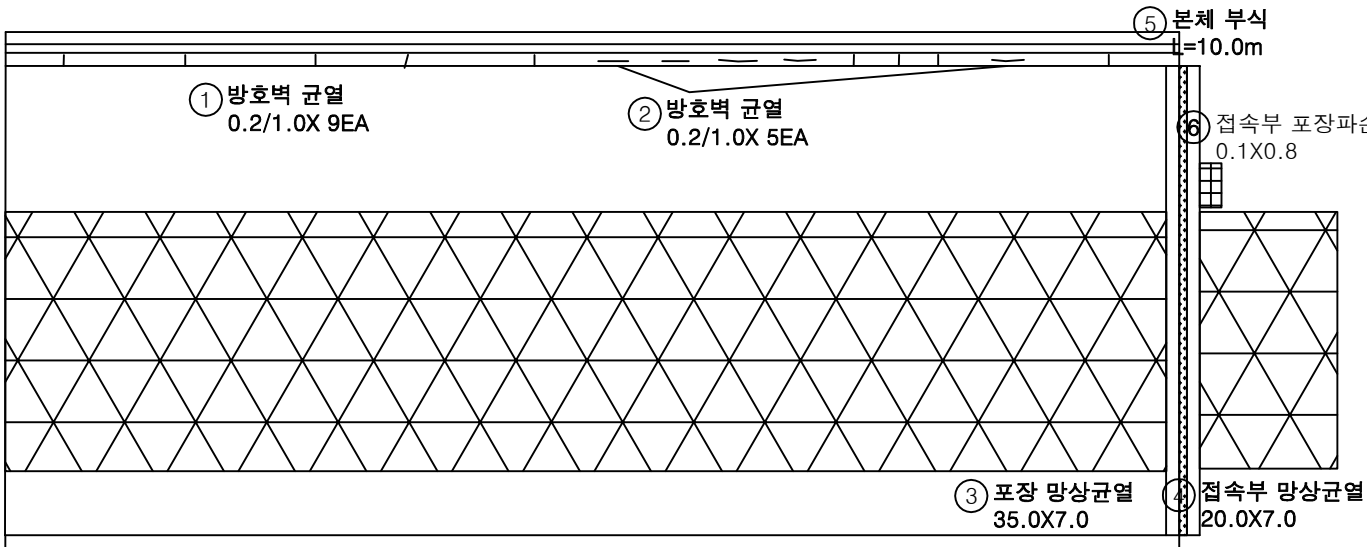
| 도면번호 | 05 |

| 번호 | 구분 | 부재 | 손상내용 | 손상현황 | | | | | | 비 고 |
|---|---|---|---|---|---|---|---|---|---|---|
| 1 | 19하 | 방호벽 | 방호벽 균열 | 0.2 | 1.0 | | 9.00 | m | 9 | |
| 2 | 19하 | 방호벽 | 방호벽 균열 | 0.2 | 1.0 | | 5.00 | m | 5 | |
| 3 | 19하 | 교면포장 | 포장 망상균열 | | 35.0 | 7.0 | 245.00 | m <sup>2</sup> | 1 | |
| 4 | 19하 | 교면포장 | 접속부 망상균열 | | 20.0 | 7.0 | 140.00 | m <sup>2</sup> | 1 | |
| 5 | 19하 | 신축이음 | 본체 부식 | | 10.0 | | 10.00 | m | 1 | |
| 6 | 23하 | 교면포장 | 접속부 포장파손 | | 0.1 | 0.8 | 0.08 | m <sup>2</sup> | 1 | |
