상주영천고속도로 2024~2025년 시설물 안전점검 용역  
(2024년 하반기 정기안전점검)

# 외 관 조 사 망 도

창정교

ID : 창정교 슬래브상면 S1 (상주방향)

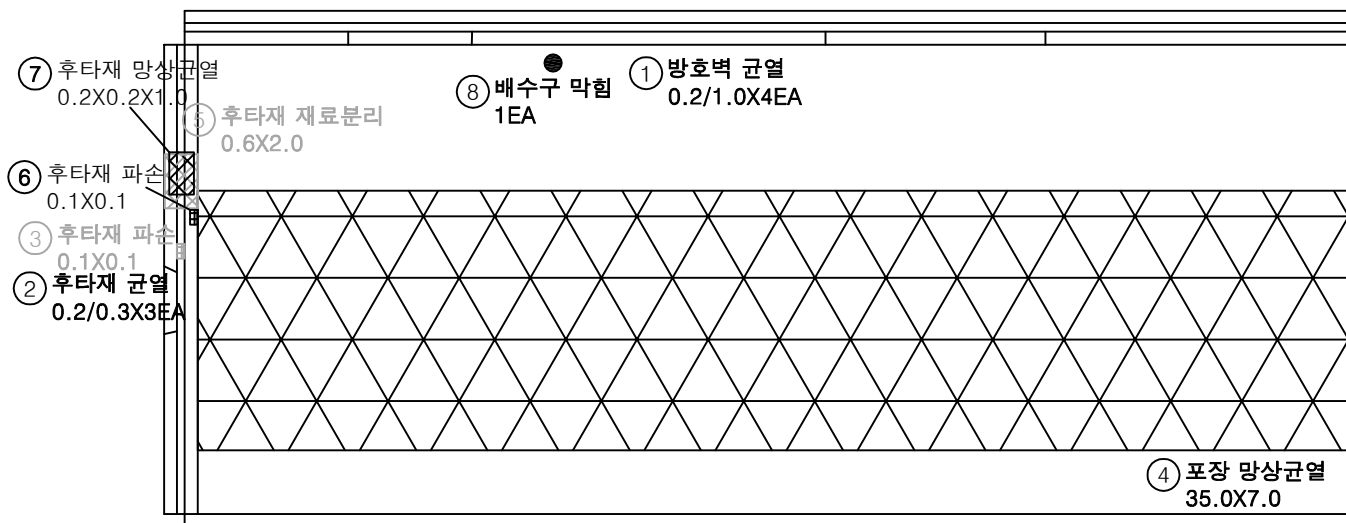
| 번호 | 구분 | 부재 | 손상내용 | 손상현황 | | | | | | 비고 |
|---|---|---|---|---|---|---|---|---|---|---|
| 1 | 19하 | 방호벽 | 방호벽 균열 | 0.2 | 1.0 | | 4.00 | m | 4 | |
| 2 | 19하 | 신속이음 | 후타재 균열 | 0.2 | 0.3 | | 0.60 | m | 2 | |
| 3 | 19하 | 신속이음 | 후타재 파손 | | 0.1 | 0.1 | 0.01 | m <sup>2</sup> | 1 | 21상 보수 |
| 4 | 19하 | 교면포장 | 포장 망상균열 | | 35.0 | 7.0 | 245.00 | m <sup>2</sup> | 1 | |
| 5 | 19하 | 신속이음 | 후타재 재료분리 | | 0.6 | 2.0 | 1.20 | m <sup>2</sup> | 1 | 21상 보수 |
| 6 | 23하 | 신속이음 | 후타재 파손 | | 0.1 | 0.1 | 0.01 | m <sup>2</sup> | 1 | |
| 7 | 23하 | 신속이음 | 후타재 망상균열 | 0.2 | 0.2 | 1.0 | 0.20 | m <sup>2</sup> | 1 | |
| 8 | 23하 | 배수시설 | 배수구 막힘 | | | | 1.00 | EA | 1 | |

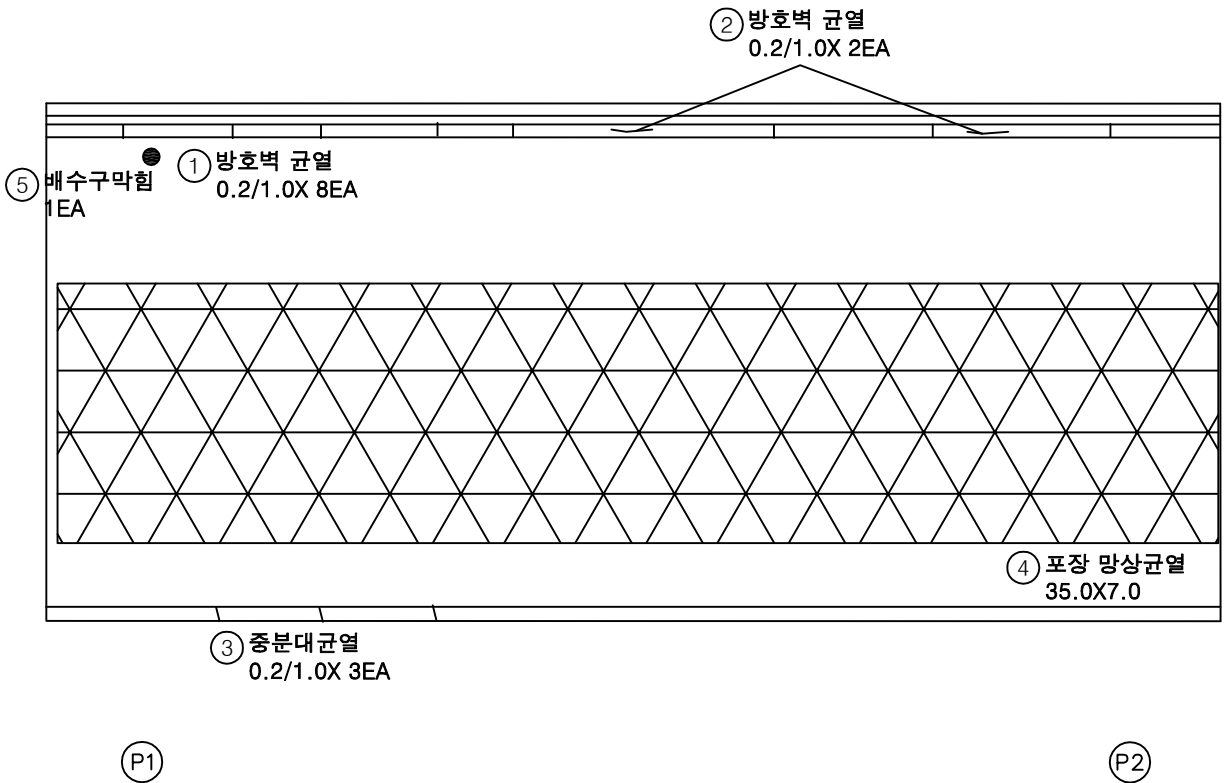
| 번호 | 구분 | 부재 | 손상내용 | 손상현황 | | | | | | 비 고 |
|---|---|---|---|---|---|---|---|---|---|---|
| 1 | 19하 | 방호벽 | 방호벽 균열 | 0.2 | 1.0 | | 8.00 | m | 8 | |
| 2 | 19하 | 방호벽 | 방호벽 균열 | 0.2 | 1.0 | | 2.00 | m | 2 | |
| 3 | 19하 | 중분대 | 중분대 균열 | 0.2 | 1.0 | | 3.00 | m | 3 | |
| 4 | 19하 | 교면포장 | 포장 망상균열 | | 35.0 | 7.0 | 245.00 | m <sup>2</sup> | 1 | |
| 5 | 19하 | 배수시설 | 배수구 막힘 | | | | 1.00 | EA | 1 | |

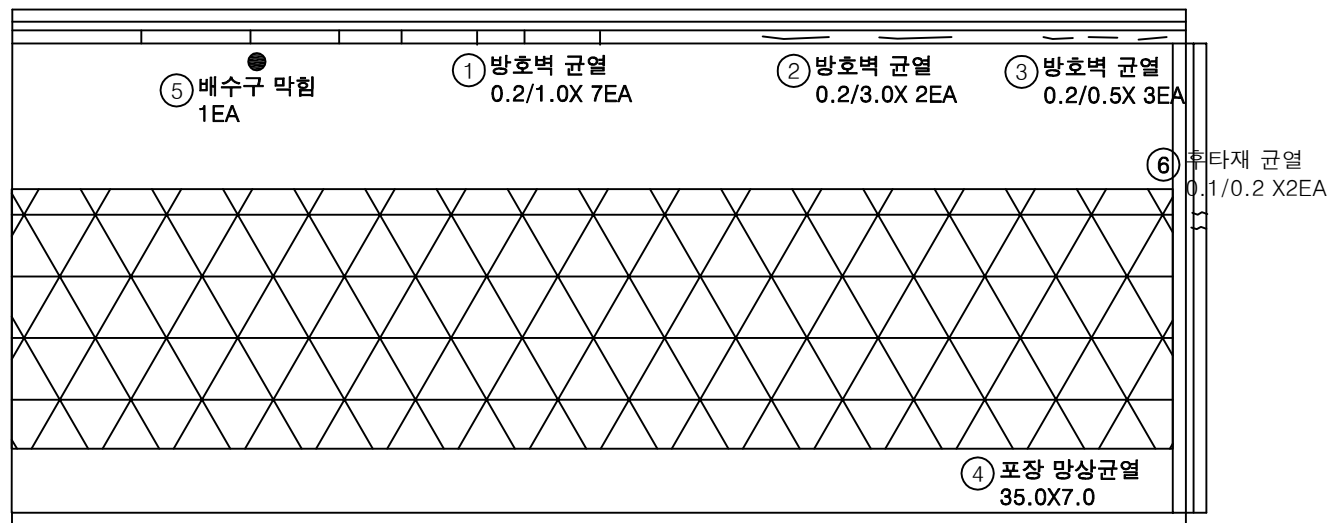
| 번호 | 구분 | 부재 | 손상내용 | 손상현황 | | | | | | 비 고 |
|---|---|---|---|---|---|---|---|---|---|---|
| 1 | 19하 | 방호벽 | 방호벽 균열 | 0.2 | 1.0 | | 7.00 | m | 7 | |
| 2 | 19하 | 방호벽 | 방호벽 균열 | 0.2 | 3.0 | | 6.00 | m | 2 | |
| 3 | 19하 | 중분대 | 중분대 균열 | 0.2 | 0.5 | | 1.50 | m | 3 | |
| 4 | 19하 | 교면포장 | 포장 망상균열 | | 35.0 | 7.0 | 245.00 | m <sup>2</sup> | 1 | |
| 5 | 19하 | 배수시설 | 배수구 막힘 | | | | 1.00 | EA | 1 | |
| 6 | 23하 | 신속이음 | 후타재 균열 | 0.1 | 0.2 | | 0.40 | m | 2 | |

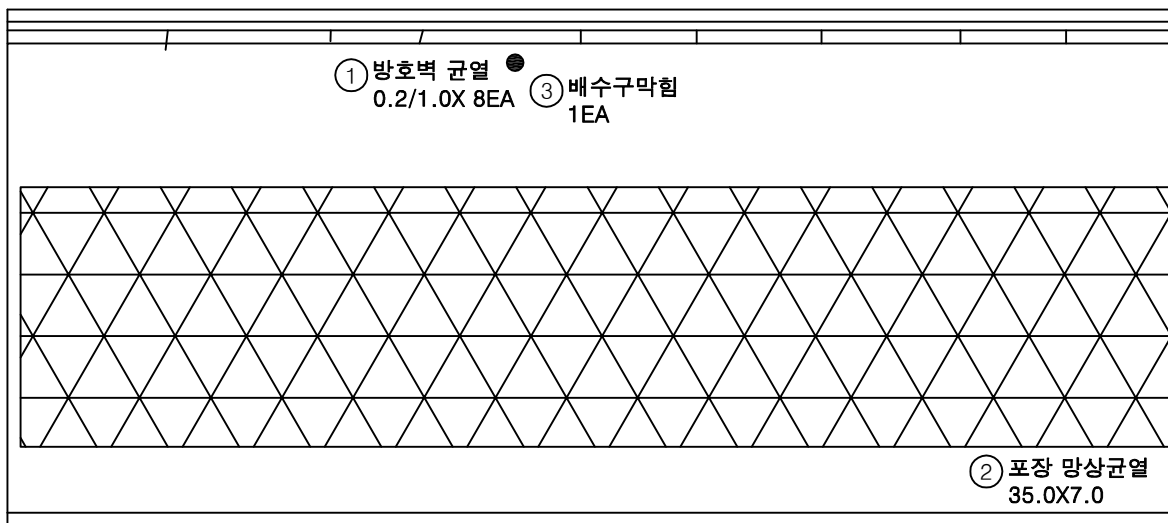
| 번호 | 구분 | 부재 | 손상내용 | 손상현황 | | | | | | 비 고 |
|---|---|---|---|---|---|---|---|---|---|---|
| 1 | 19하 | 방호벽 | 방호벽 균열 | 0.2 | 1.0 | | 8.00 | m | 8 | |
| 2 | 19하 | 교면포장 | 포장 망상균열 | | 35.0 | 7.0 | 245.00 | m <sup>2</sup> | 1 | |
| 3 | 19하 | 배수시설 | 배수구 막힘 | | | | 1.00 | EA | 1 | |

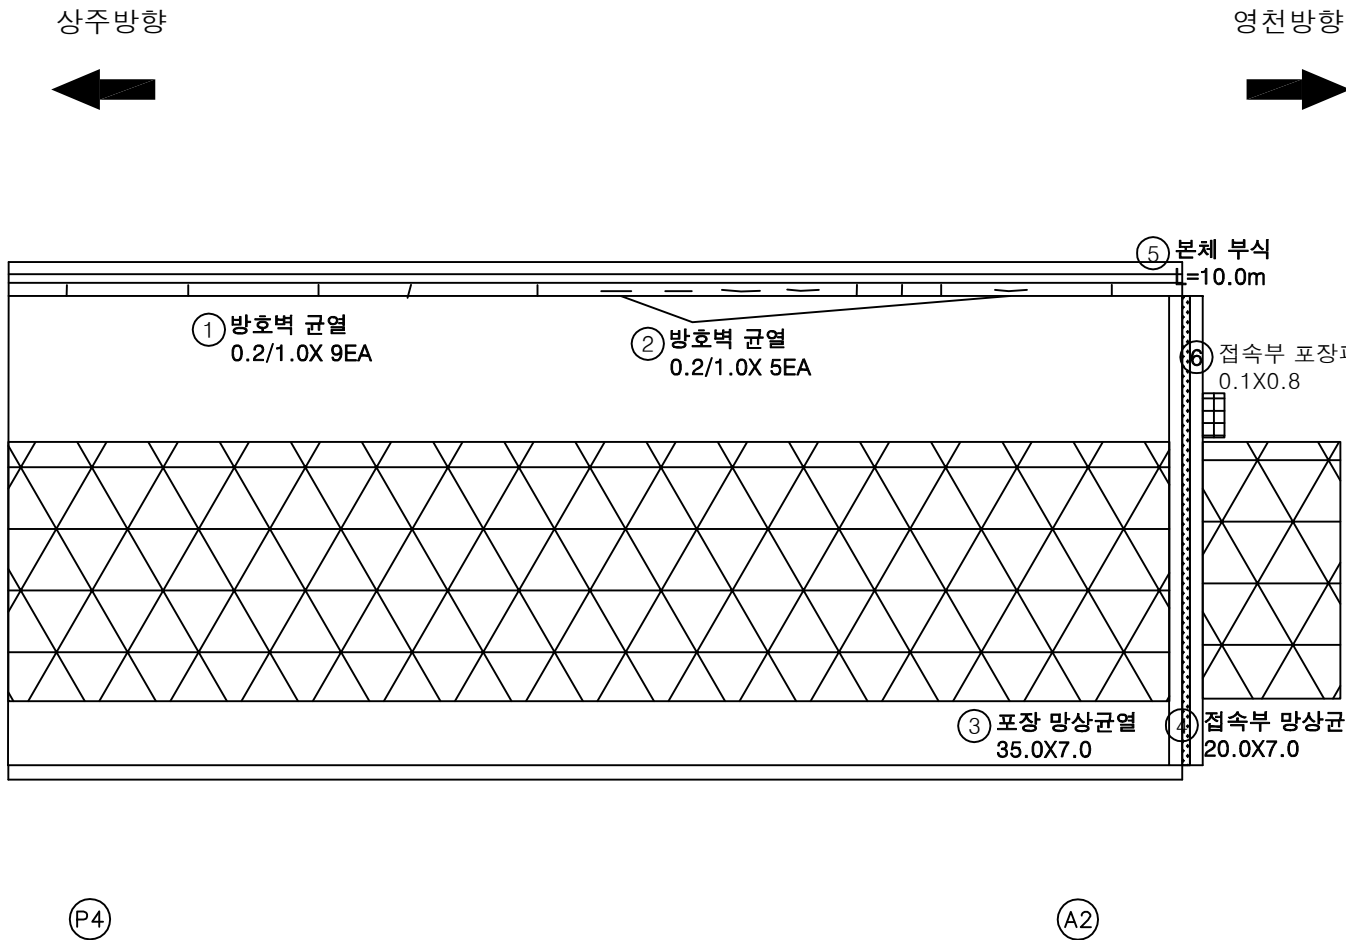
| 번호 | 구분 | 부재 | 손상내용 | 손상현황 | | | | | | 비 고 |
|---|---|---|---|---|---|---|---|---|---|---|
| 1 | 19하 | 방호벽 | 방호벽 균열 | 0.2 | 1.0 | | 9.00 | m | 9 | |
| 2 | 19하 | 방호벽 | 방호벽 균열 | 0.2 | 1.0 | | 5.00 | m | 5 | |
| 3 | 19하 | 교면포장 | 포장 망상균열 | | 35.0 | 7.0 | 245.00 | ㎡ | 1 | |
| 4 | 19하 | 교면포장 | 접속부 망상균열 | | 20.0 | 7.0 | 140.00 | ㎡ | 1 | |
| 5 | 19하 | 신축이음 | 본체 부식 | | 10.0 | | 10.00 | m | 1 | |

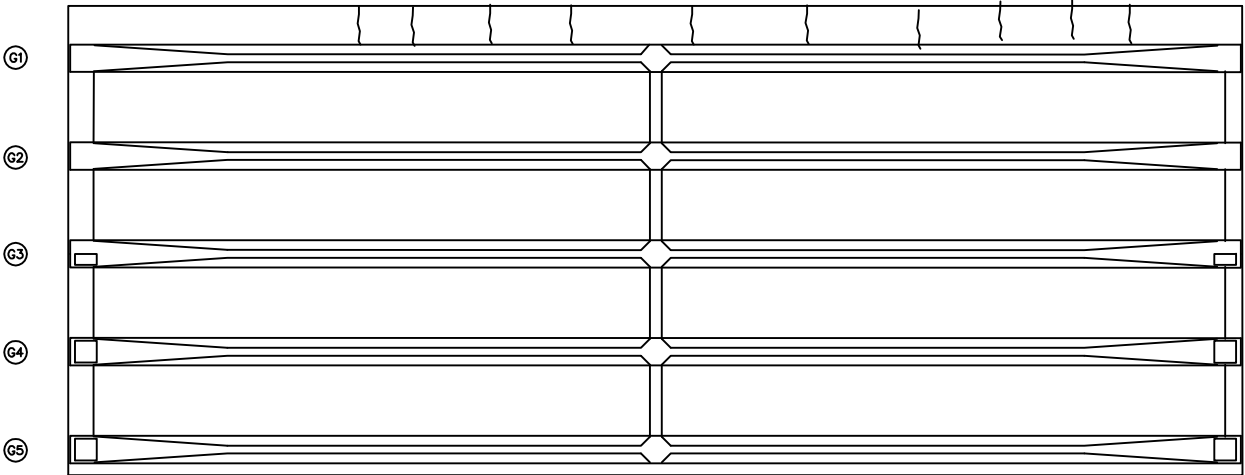
① 0.2/1.0 X10EA

| 번호 | 구분 | 부재 | 손상내용 | 손상현황 | | | | | | 비고 |
|---|---|---|---|---|---|---|---|---|---|---|
| 1 | 23하 | 바닥판 | 균열(0.3mm미만) | 0.2 | 1.0 | | 10.00 | m | 10 | |

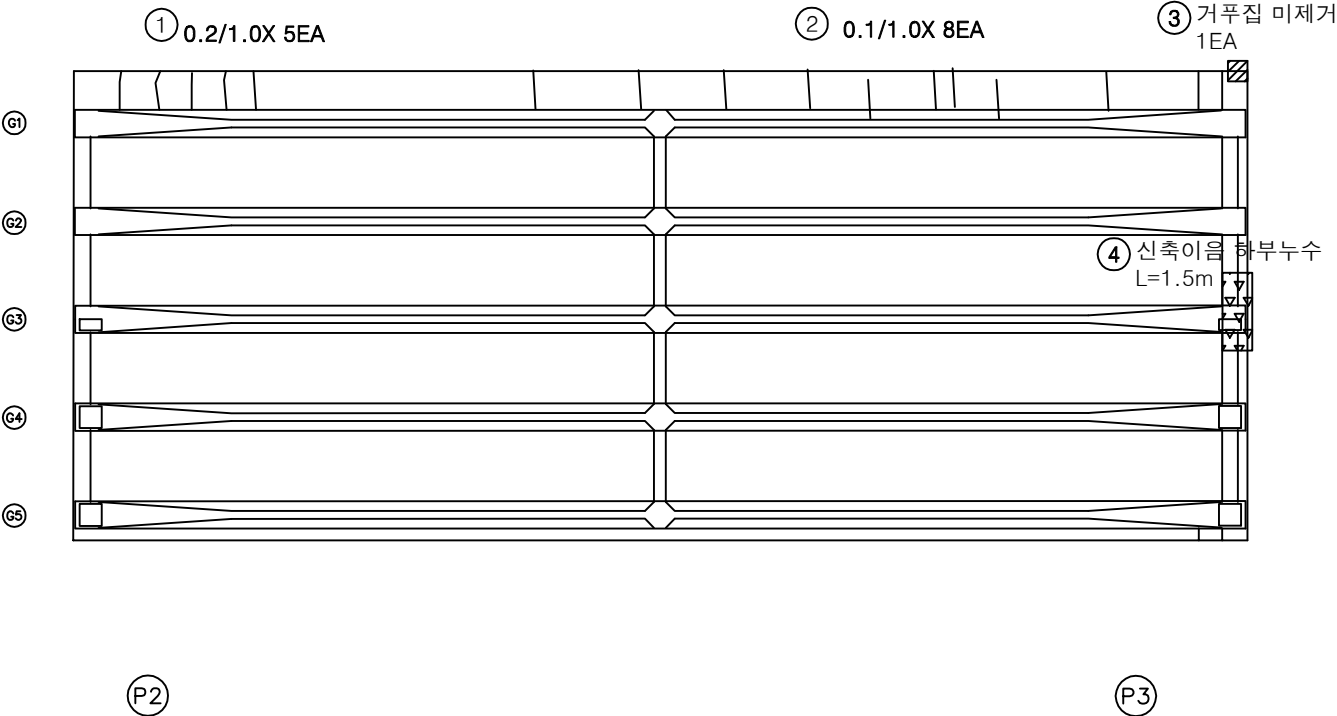
| 번호 | 구분 | 부재 | 손상내용 | 손상현황 | | | | | | 비고 |
|---|---|---|---|---|---|---|---|---|---|---|
| 1 | 19하 | 바닥판 | 균열(0.3mm미만) | 0.2 | 1.0 | | 5.00 | m | 5 | |
| 2 | 19하 | 바닥판 | 균열(0.3mm미만) | 0.1 | 1.0 | | 8.00 | m | 8 | |
| 4 | 23하 | 신축이음 | 신축이음 하부누수 | | 1.5 | | 1.50 | m | 1 | |

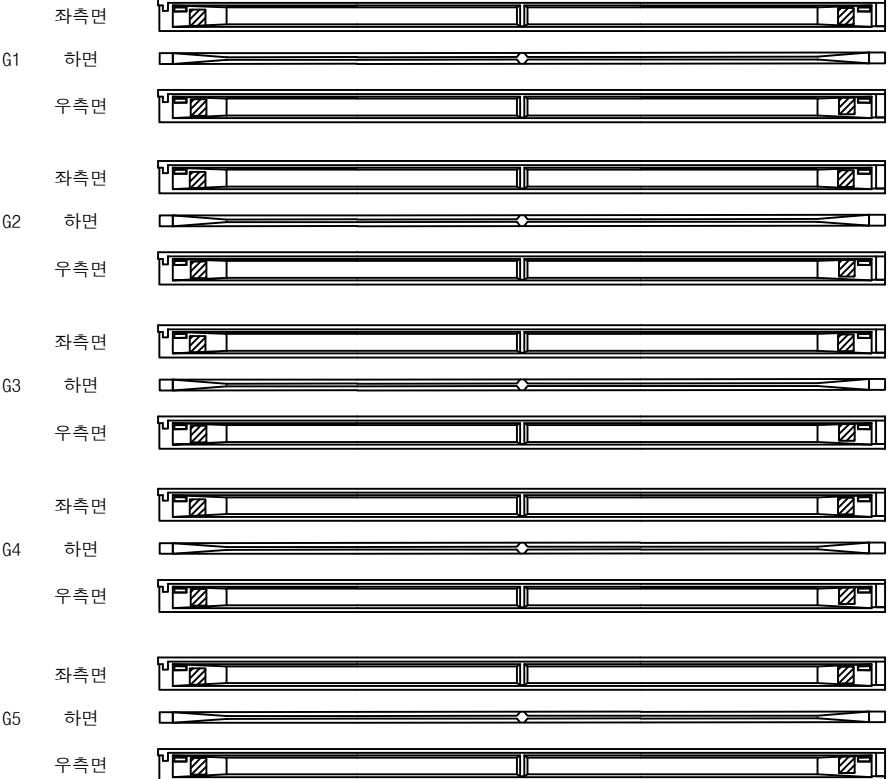
① 인양홀 박락  
0.2X0.2X10EA

② 인양홀 박락  
0.2X0.2X10EA

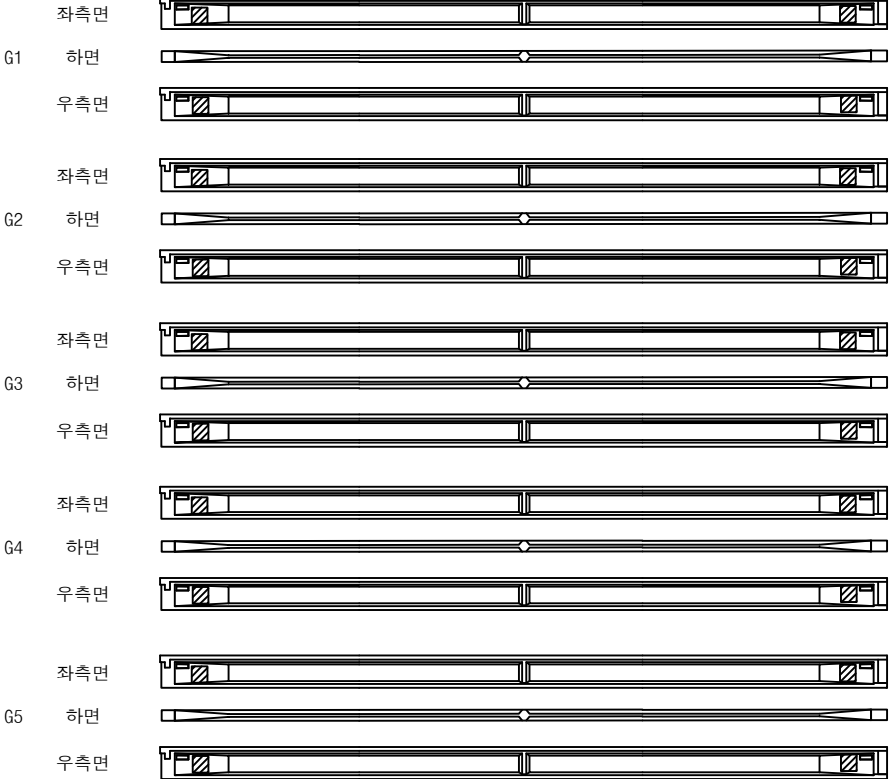
① 인양홀 박락  
0.2X0.2X10EA

② 인양홀 박락  
0.2X0.2X10EA

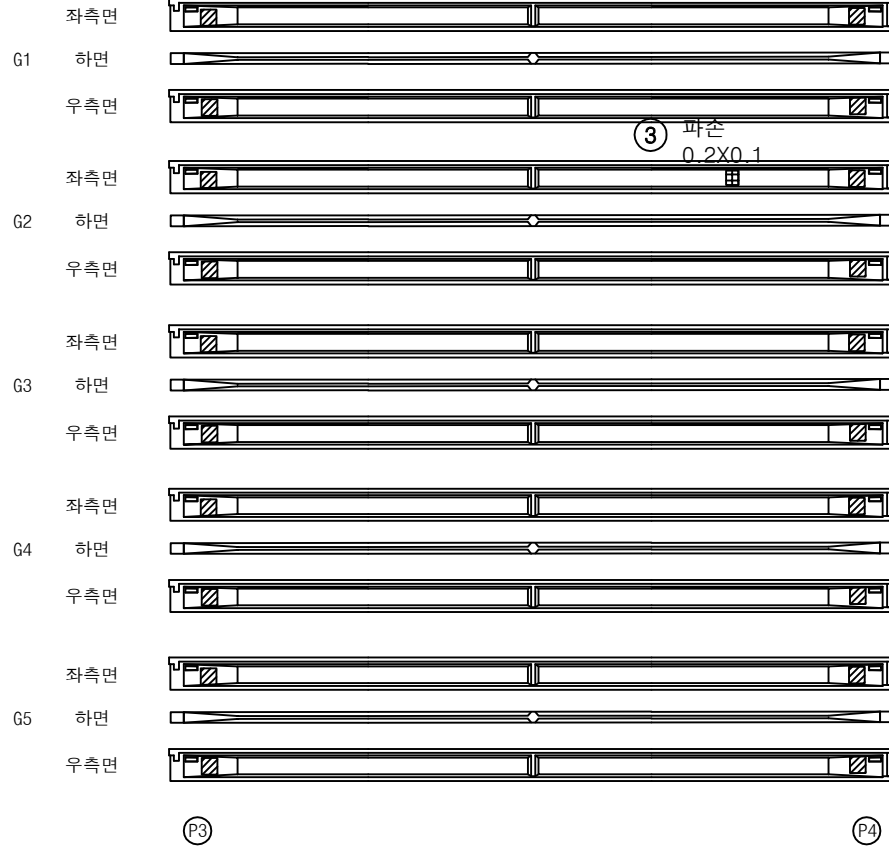
① 인양홀 박락  
0.2X0.2X10EA② 인양홀 박락  
0.2X0.2X10EA③ 파손  
0.2X0.1

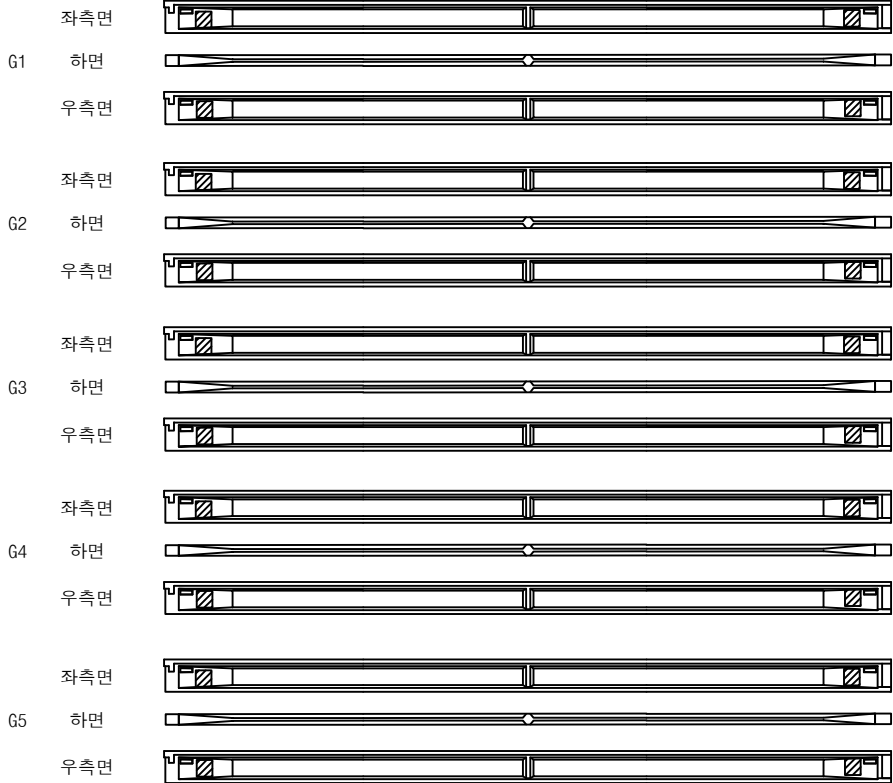
① 인양홀 박락  
0.2X0.2X10EA

② 인양홀 박락  
0.2X0.2X10EA

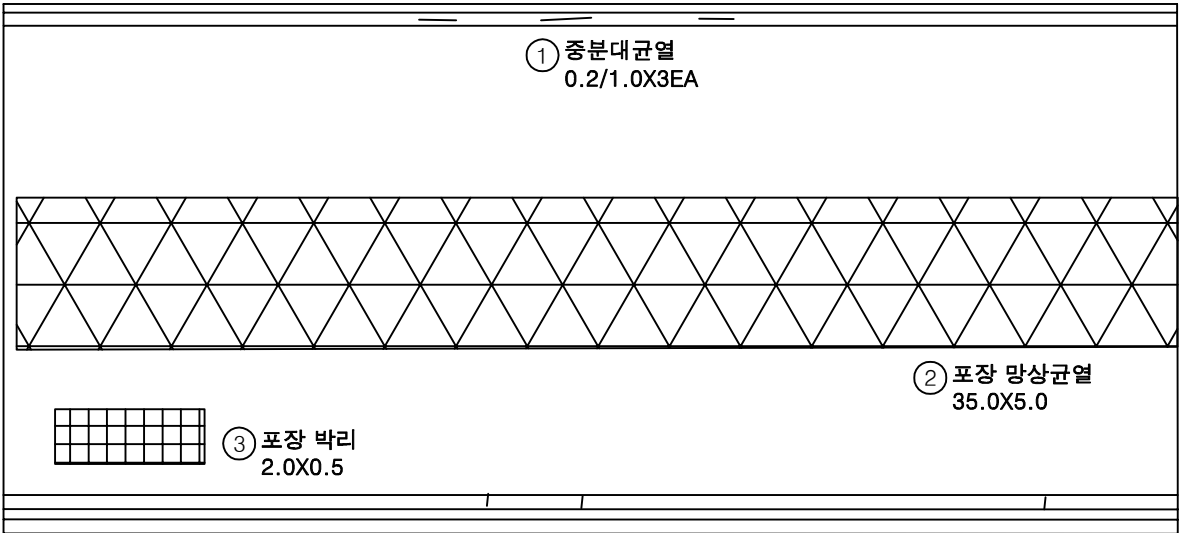
| 번호 | 구분 | 부재 | 손상내용 | 손상현황 | | | | | | 비고 |
|---|---|---|---|---|---|---|---|---|---|---|
| 1 | 19하 | 중분대 | 중분대 균열 | 0.2 | 1.0 | | 3.00 | m | 3 | |
| 2 | 19하 | 교면포장 | 포장 망상균열 | | 35.0 | 5.0 | 175.00 | m <sup>2</sup> | 1 | |
| 4 | 19하 | 방호벽 | 방호벽 균열 | 0.2 | 1.0 | | 3.00 | m | 3 | |

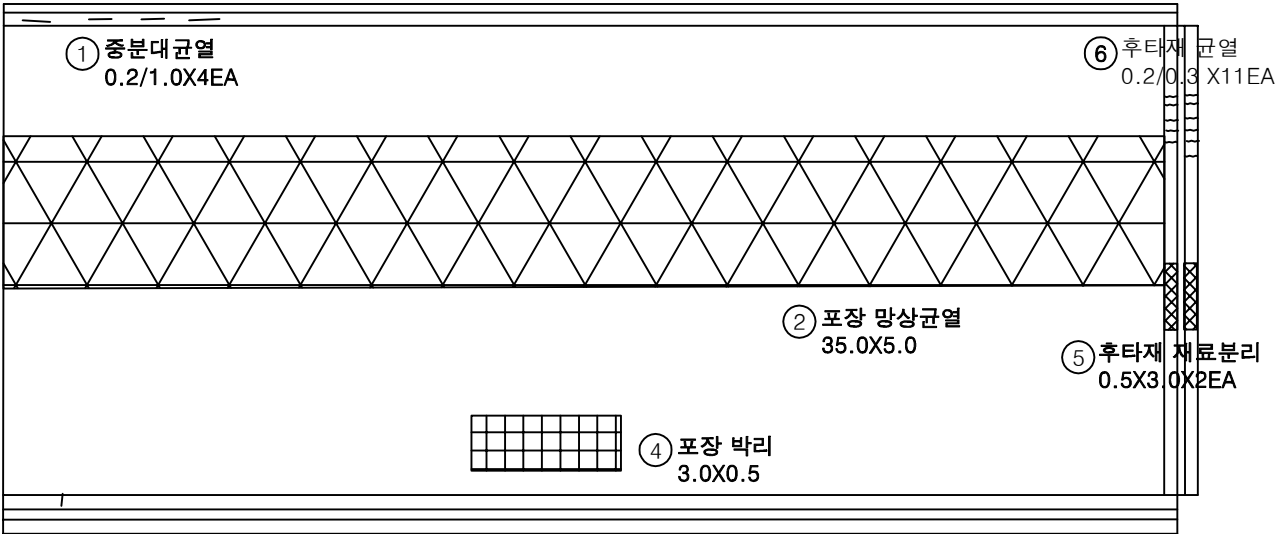
| 번호 | 구분 | 부재 | 손상내용 | 손상현황 | | | | | | 비고 |
|---|---|---|---|---|---|---|---|---|---|---|
| 1 | 19하 | 중분대 | 중분대 균열 | 0.2 | 1.0 | | 4.00 | m | 4 | |
| 2 | 19하 | 교면포장 | 포장 망상균열 | | 35.0 | 5.0 | 175.00 | m <sup>2</sup> | 1 | |
| 3 | 19하 | 방호벽 | 방호벽 균열 | 0.2 | 1.0 | | 1.00 | m | 1 | |
| 6 | 23하 | 신축이음 | 후타재 균열 | 0.2 | 0.3 | | 3.30 | m | 11 | |

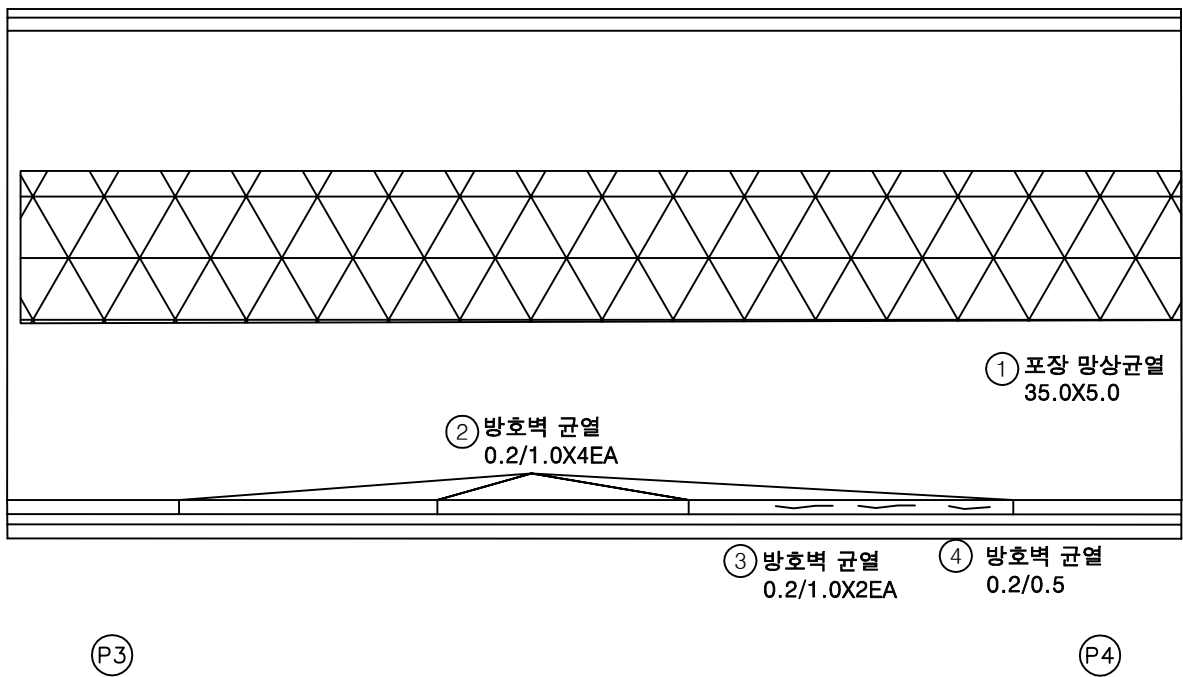
| 번호 | 구분 | 부재 | 손상내용 | 손상현황 | | | | | | 비고 |
|---|---|---|---|---|---|---|---|---|---|---|
| 1 | 19하 | 교면포장 | 포장 망상균열 | | 35.0 | 5.0 | 175.00 | m <sup>2</sup> | 1 | |
| 2 | 19하 | 방호벽 | 방호벽 균열 | 0.2 | 1.0 | | 4.00 | m | 4 | |
| 3 | 19하 | 방호벽 | 방호벽 균열 | 0.2 | 1.0 | | 2.00 | m | 2 | |
| 4 | 19하 | 방호벽 | 방호벽 균열 | 0.2 | 0.5 | | 0.50 | m | 1 | |

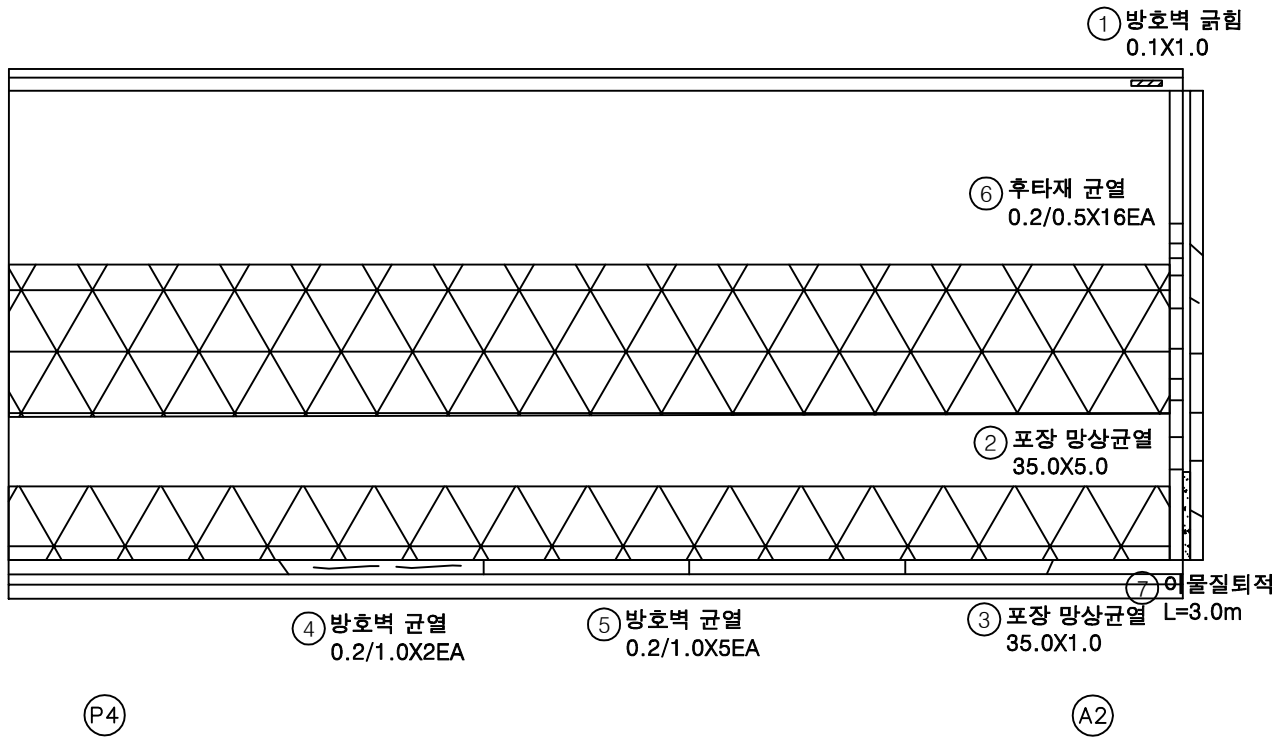
| 번호 | 구분 | 부재 | 손상내용 | 손상현황 | | | | | | 비고 |
|---|---|---|---|---|---|---|---|---|---|---|
| 1 | 19하 | 방호벽 | 방호벽 균열 | | 0.1 | 1.0 | 0.10 | m | 1 | |
| 2 | 19하 | 교면포장 | 포장 망상균열 | | 35.0 | 5.0 | 175.00 | m | 1 | |
| 3 | 19하 | 교면포장 | 포장 망상균열 | | 35.0 | 1.0 | 35.00 | m | 1 | |
| 4 | 19하 | 방호벽 | 방호벽 균열 | 0.2 | 1.0 | | 2.00 | m | 2 | |
| 5 | 19하 | 방호벽 | 방호벽 균열 | 0.2 | 1.0 | | 5.00 | m | 5 | |
| 6 | 19하 | 신속이음 | 후타재 균열 | 0.2 | 0.5 | | 8.00 | m | 16 | |

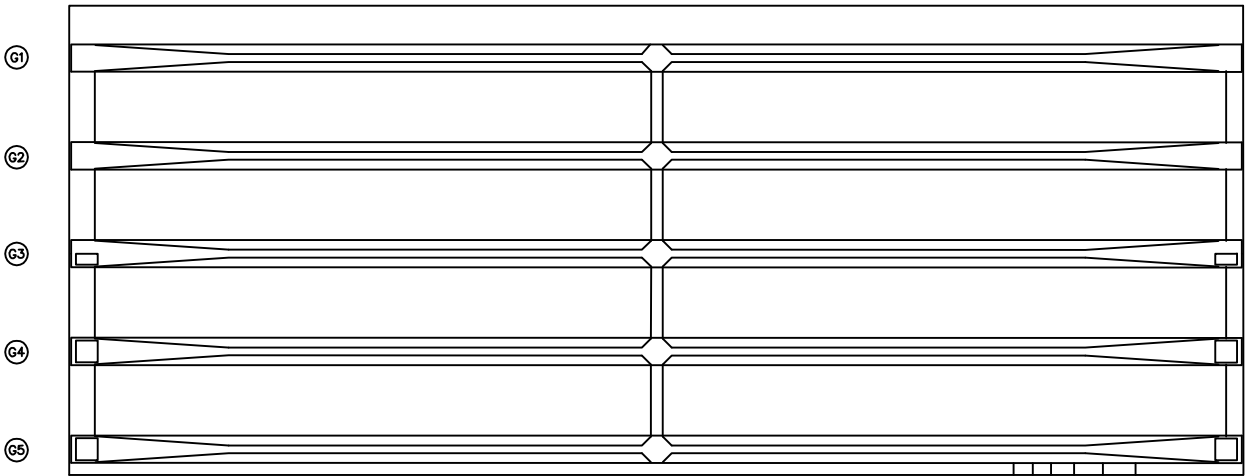
① 0.1/1.0X6EA

| 번호 | 구분 | 부재 | 손상내용 | 손상현황 | | | | | | 비고 |
|---|---|---|---|---|---|---|---|---|---|---|
| 1 | 19하 | 바닥판 | 균열(0.3mm미만) | 0.1 | 1.0 | | 6.00 | m | 6 | |

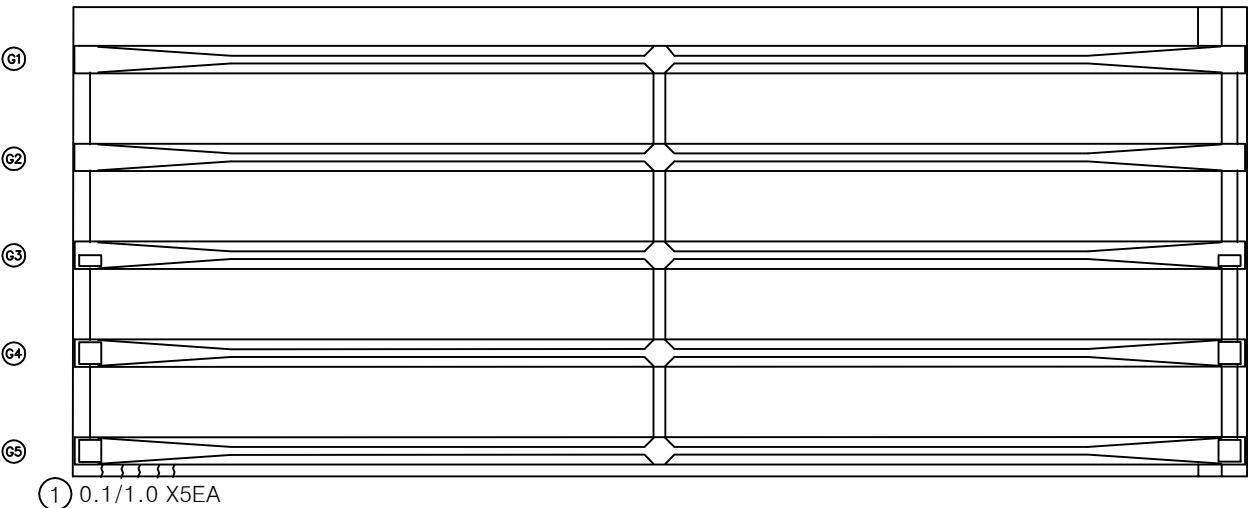
| 번호 | 구분 | 부재 | 손상내용 | 손상현황 | | | | | | 비고 |
|---|---|---|---|---|---|---|---|---|---|---|
| 1 | 23하 | 바닥판 | 균열(0.3mm미만) | 0.1 | 1.0 | | 5.00 | m | 5 | |

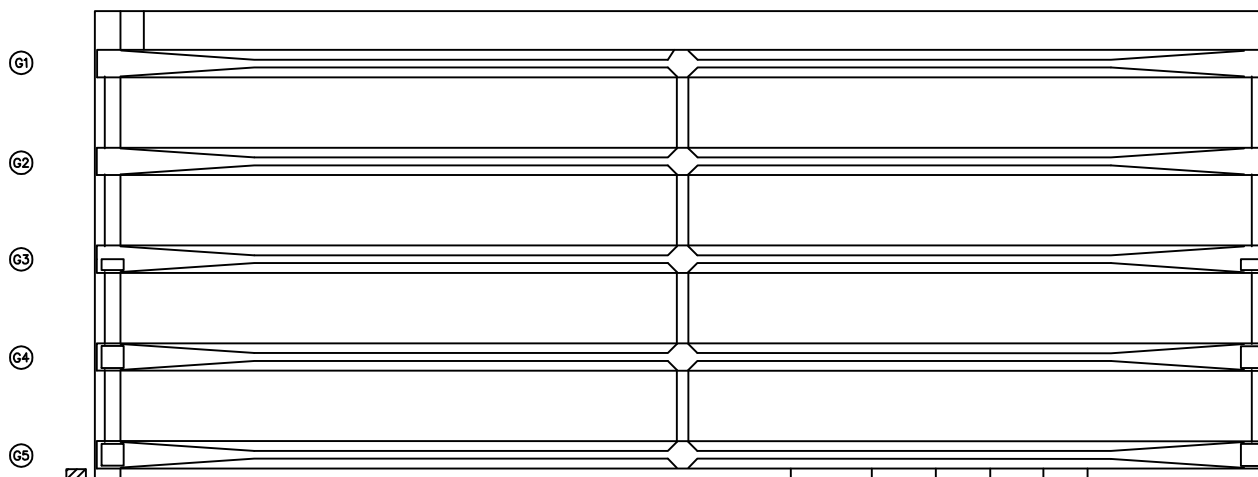
② 거푸집 미제거  
1EA

① 0.1/1.0X6EA

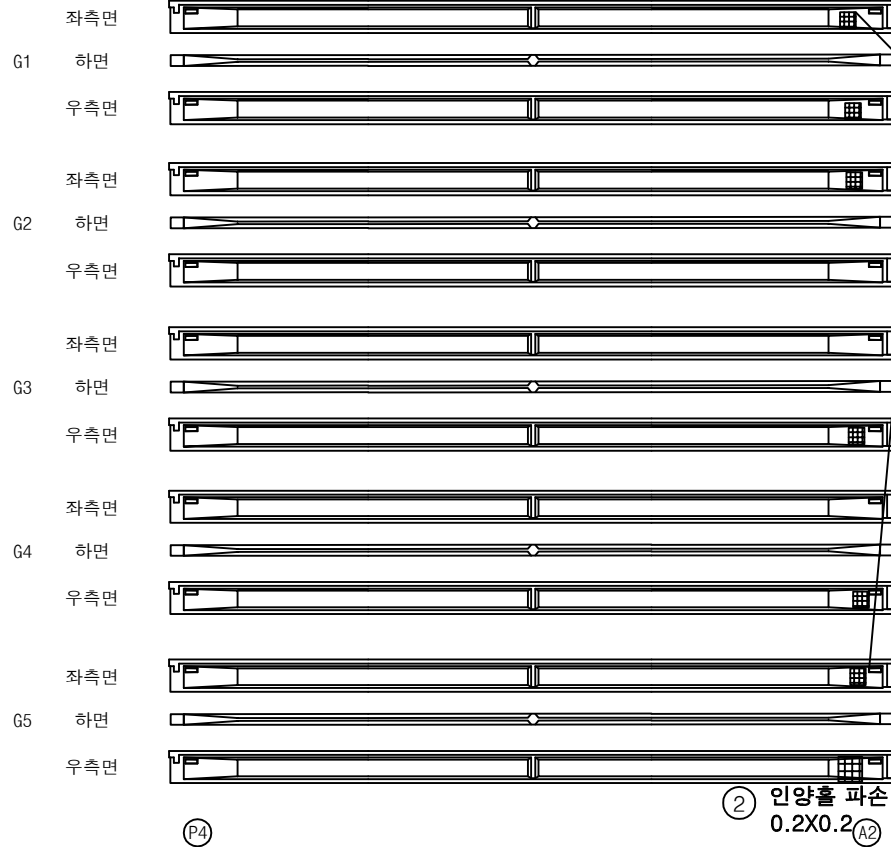
① 인양홀 파손  
0.1X0.1X6EA② 인양홀 파손  
0.2X0.2(A2)
