상주영천고속도로 2024~2025년 시설물 안전점검 용역  
(2024년 하반기 정기안전점검)

# 외 관 조 사 망 도

중들교

2024.11

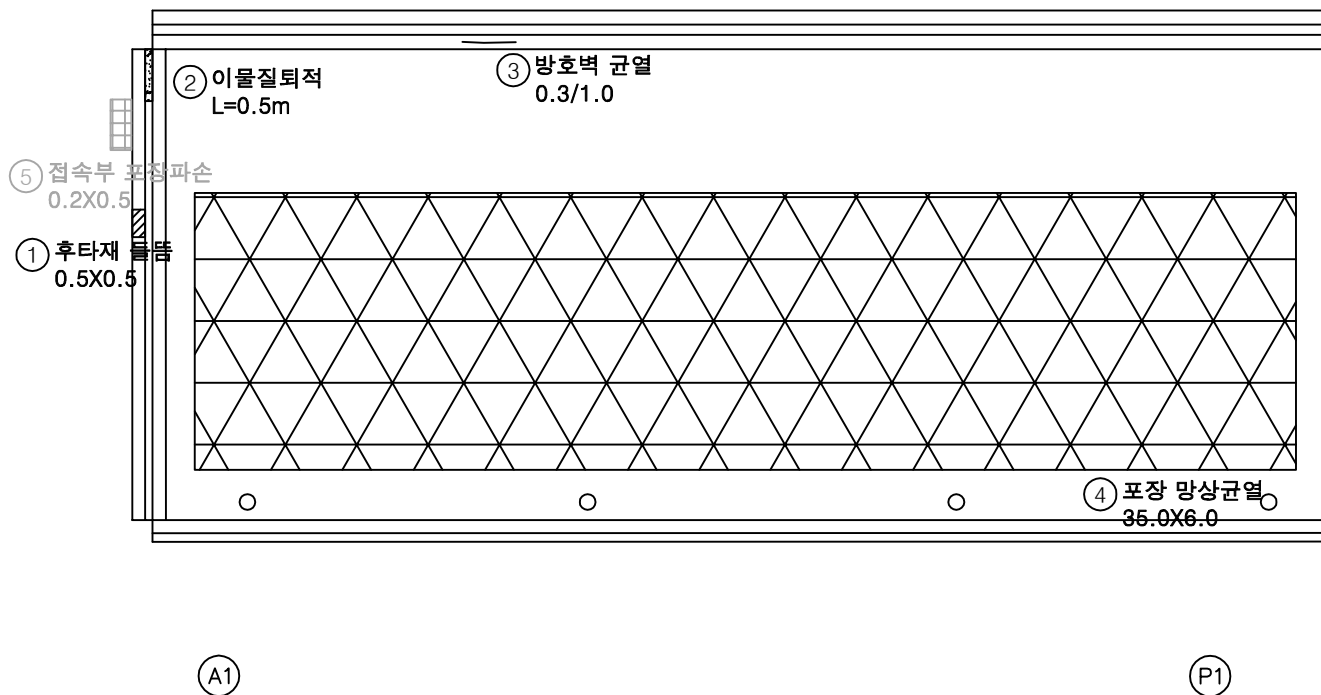
| 도면번호 | 01 |

| 번호 | 구분 | 부재 | 손상내용 | 손상현황 | | | | | 비고 |
|---|---|---|---|---|---|---|---|---|---|
| 1 | 19하 | 신축이음 | 후타재 들뜸 | | 0.5 | 0.5 | 0.25 | m <sup>2</sup> | 1 |
| 2 | 19하 | 신축이음 | 이물질퇴적 | | 0.5 | | 0.50 | m | 1 |
| 3 | 19하 | 방호벽 | 방호벽 균열 | 0.3 | 1.0 | | 1.00 | m | 1 |
| 4 | 19하 | 교면포장 | 포장 망상균열 | | 35.0 | 6.0 | 210.00 | m <sup>2</sup> | 1 |
| 5 | 19하 | 교면포장 | 접속부 포장파손 | | 0.2 | 0.5 | 0.10 | m <sup>2</sup> | 1 |

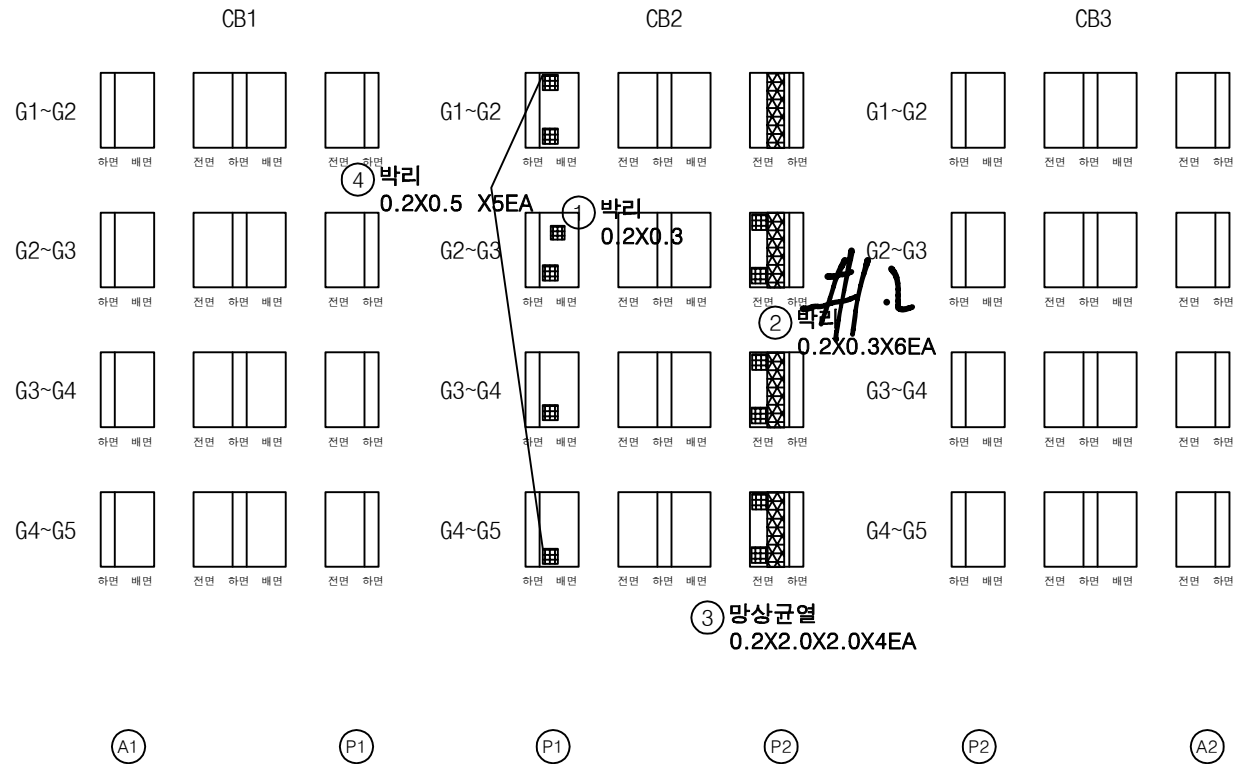
ID : 중들교 가로보 S1~S3 (상주방향)

| 번호 | 구분 | 부재 | 손상내용 | 손상현황 | | | | | 비고 |
|---|---|---|---|---|---|---|---|---|---|
| 1 | 19하 | 가로보 | 박리 | | 0.2 | 0.3 | 0.06 | m <sup>2</sup> | 1 |
| 2 | 19하 | 가로보 | 박리 | | 0.2 | 0.3 | 0.36 | m <sup>2</sup> | 6 |
| 3 | 19하 | 가로보 | 망상균열 | 0.2 | 2.0 | 2.0 | 16.00 | m <sup>2</sup> | 4 |
| 4 | 23하 | 가로보 | 박리 | | 0.2 | 0.5 | 0.50 | m <sup>2</sup> | 5 |

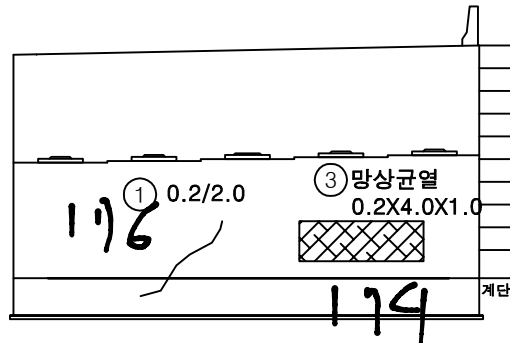
| 번호 | 구분 | 부재 | 손상내용 | 손상현황 | | | | | | 비 고 |
|---|---|---|---|---|---|---|---|---|---|---|
| 1 | 19하 | 교대 | 균열(0.3mm미만) | 0.2 | 2.0 | | 2.00 | m | 1 | |
| 2 | 19하 | 교량발침 | plate 부식 | | | | 1.00 | EA | 1 | |
| 3 | 23하 | 교대 | 망상균열 | 0.2 | 4.0 | 1.0 | 4.00 | m <sup>2</sup> | 1 | |

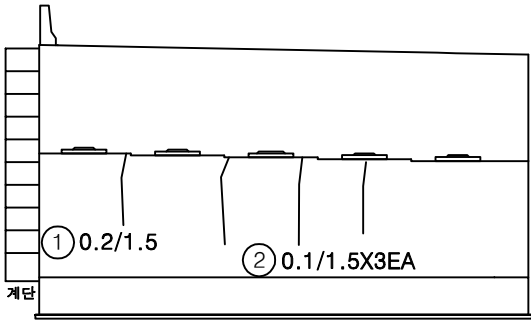
| 번호 | 구분 | 부재 | 손상내용 | 손상현황 | | | | | | 비 고 |
|---|---|---|---|---|---|---|---|---|---|---|
| 1 | 19하 | 교대 | 균열(0.3mm미만) | 0.2 | 1.5 | | 1.50 | m | 1 | |
| 2 | 19하 | 교대 | 균열(0.3mm미만) | 0.1 | 1.5 | | 4.50 | m | 3 | |

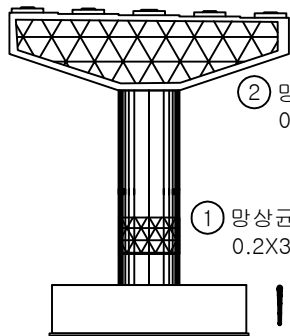
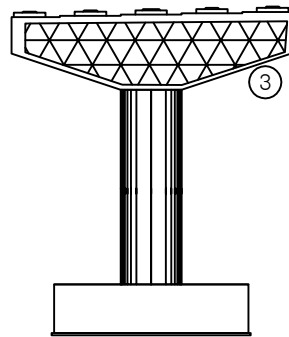
| 번호 | 구분 | 부재 | 손상내용 | 손상현황 | | | | | | 비고 |
|---|---|---|---|---|---|---|---|---|---|---|
| 1 | 21하 | 교각 | 망상균열 | 0.2 | 3.0 | 5.0 | 15.00 | m <sup>2</sup> | 1 | |
| 2 | 21하 | 교각 | 망상균열 | 0.2 | 10.0 | 2.0 | 20.00 | m <sup>2</sup> | 1 | |
| 3 | 23하 | 교각 | 망상균열 | 0.2 | 10.0 | 2.0 | 20.00 | m <sup>2</sup> | 1 | |

② 망상균열  
0.2X10.0X2.0① 망상균열  
0.2X3.0X5.0

③ 망상균열  
0.2X10.0X2.0

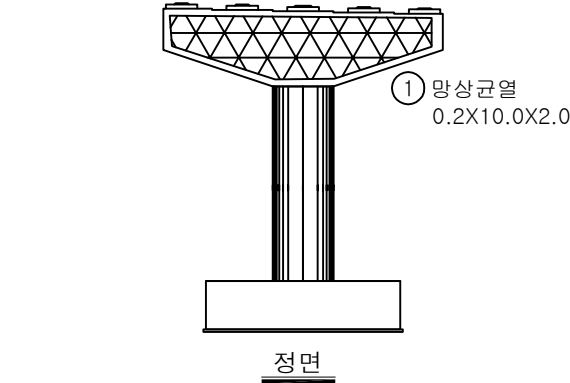
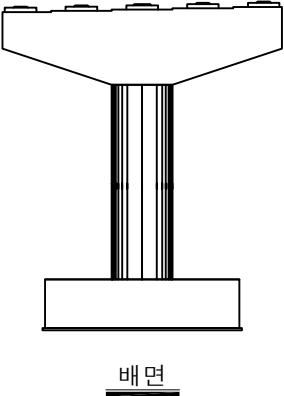
| 번호 | 구분 | 부재 | 손상내용 | 손상현황 | | | | | | 비 고 |
|---|---|---|---|---|---|---|---|---|---|---|
| 1 | 21하 | 교각 | 망상균열 | 0.2 | 10.0 | 2.0 | 20.00 | m³ | 1 | |

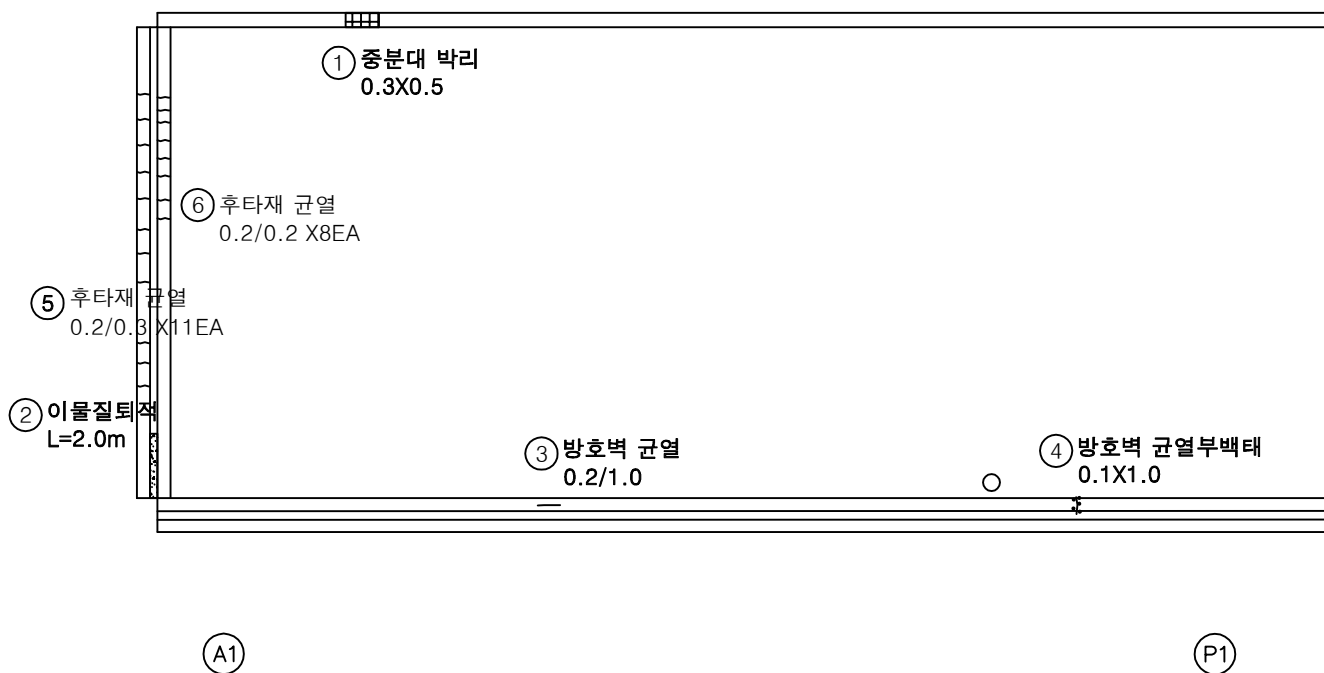
| 번호 | 구분 | 부재 | 손상내용 | 손상현황 | | | | | | 비고 |
|---|---|---|---|---|---|---|---|---|---|---|
| 3 | 19하 | 방호벽 | 방호벽 균열 | 0.2 | 1.0 | | 1.00 | m | 1 | |
| 4 | 19하 | 방호벽 | 균열부백태 | 0.1 | 1.0 | | 0.10 | m <sup>2</sup> | 1 | |
| 5 | 21하 | 신축이음 | 후타재 균열 | 0.2 | 0.3 | | 3.30 | m | 11 | |
| 6 | 21하 | 신축이음 | 후타재 균열 | 0.2 | 0.2 | | 1.60 | m | 8 | |

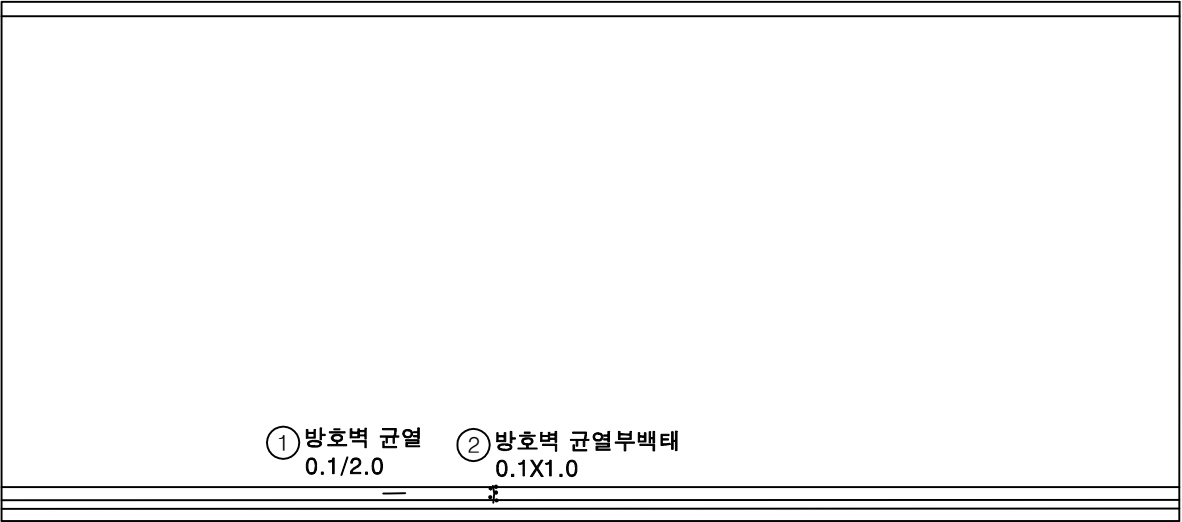
| 번호 | 구분 | 부재 | 손상내용 | 손상현황 | | | | | | 비고 |
|---|---|---|---|---|---|---|---|---|---|---|
| 1 | 19하 | 방호벽 | 방호벽 균열 | 0.1 | 2.0 | | 2.00 | m | 1 | |
| 2 | 19하 | 방호벽 | 균열부백태 | | 0.1 | 1.0 | 0.10 | m <sup>2</sup> | 1 | |

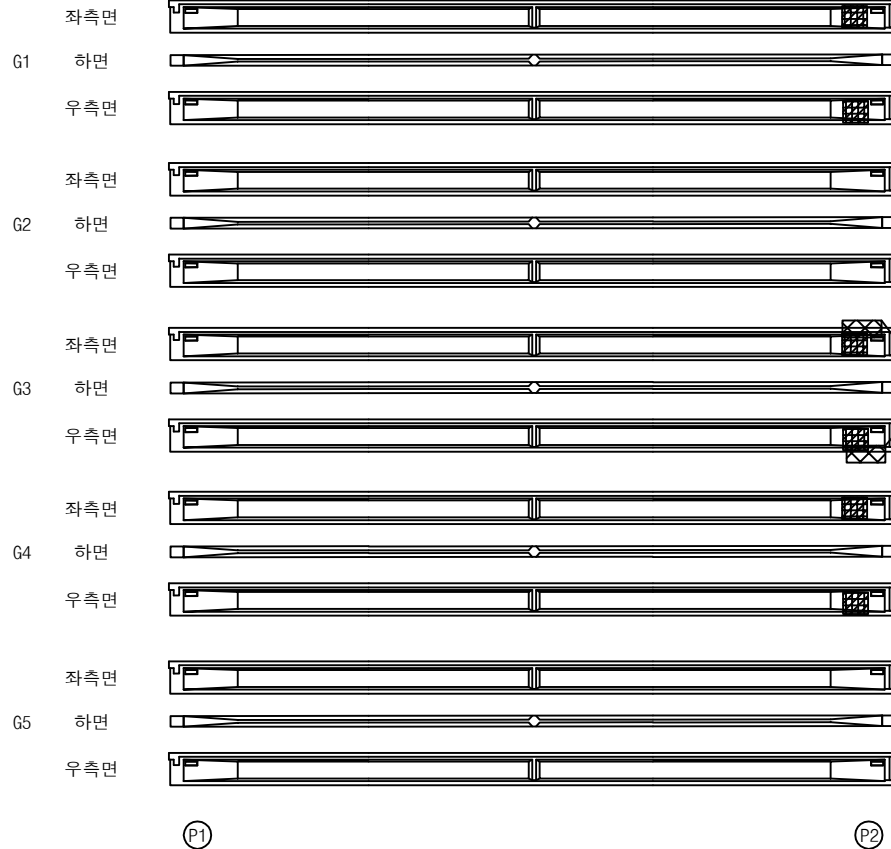
① 인양홀박리박락  
0.2X0.2X6EA

② 재료분리  
1.5X0.5 X2EA

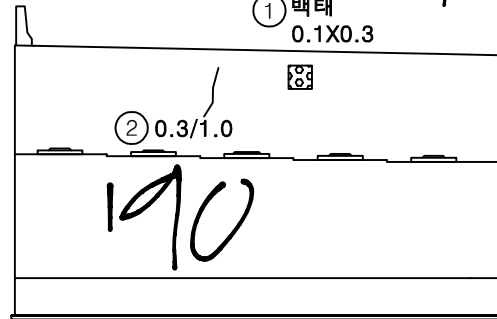
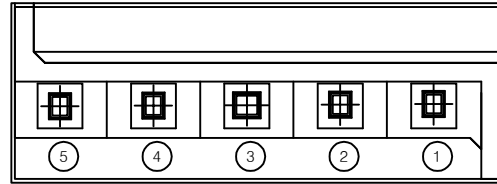
| 번호 | 구분 | 부재 | 손상내용 | 손상현황 | | | | | | 비고 |
|---|---|---|---|---|---|---|---|---|---|---|
| 2 | 24상 | 교대 | 균열(0.3mm이상) | 0.3 | 1.0 | | 1.00 | m | 1 | |

① 백태  
0.1X0.3

② 0.3/1.0

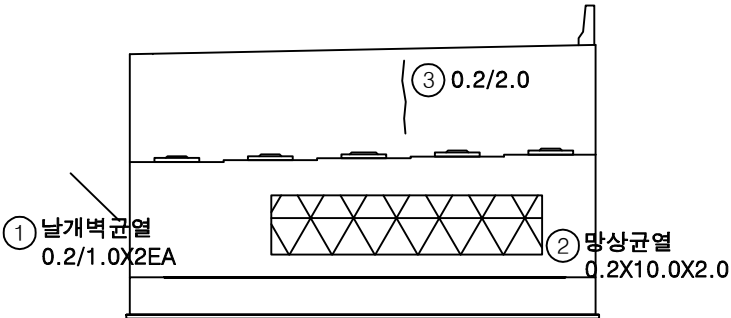
| 번호 | 구분 | 부재 | 손상내용 | 손상현황 | | | | | | 비고 |
|---|---|---|---|---|---|---|---|---|---|---|
| 1 | 19하 | 교대 | 날개벽 균열 | 0.2 | 1.0 | | 2.00 | m | 2 | |
| 2 | 19하 | 교대 | 망상균열 | 0.2 | 10.0 | 2.0 | 20.00 | m <sup>2</sup> | 1 | |
| 3 | 23하 | 교대 | 균열(0.3mm미만) | 0.2 | 2.0 | | 2.00 | m | 1 | |

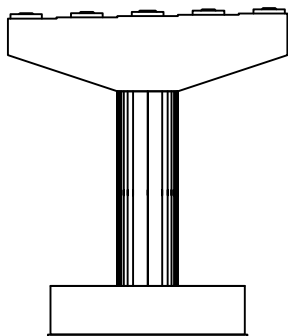
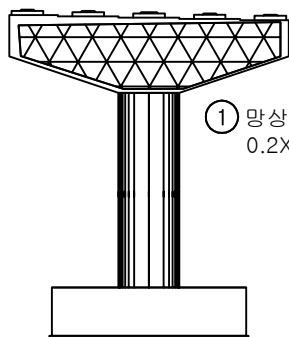
| 번호 | 구분 | 부재 | 손상내용 | 손상현황 | | | | | | 비고 |
|---|---|---|---|---|---|---|---|---|---|---|
| 1 | 21하 | 교각 | 망상균열 | 0.2 | 10.0 | 2.0 | 20.00 | m <sup>2</sup> | 1 | |

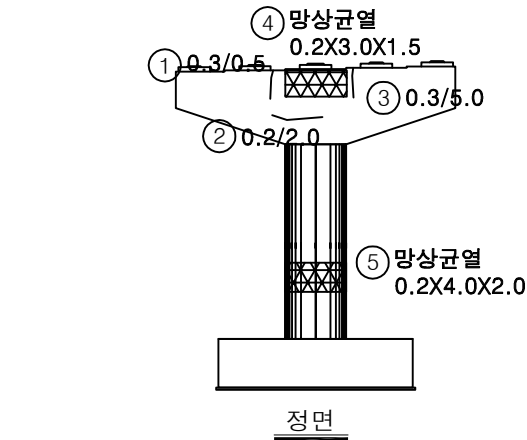
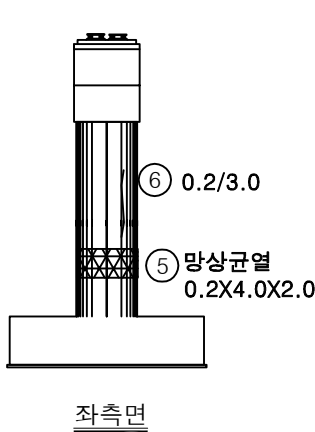
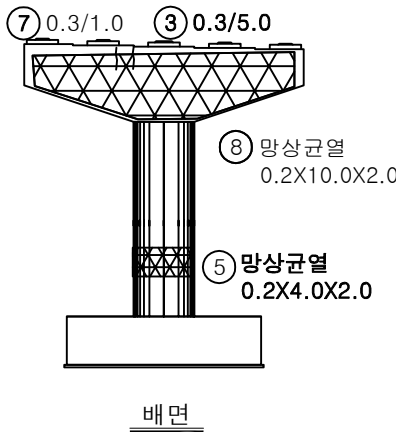
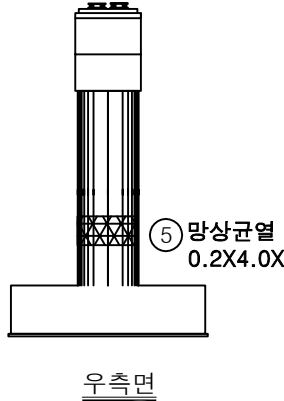
| 번호 | 구분 | 부재 | 손상내용 | 손상현황 | | | | | | 비고 |
|---|---|---|---|---|---|---|---|---|---|---|
| 1 | 19하 | 교각 | 균열(0.3mm이상) | 0.3 | 0.5 | | 0.50 | m | 1 | |
| 2 | 19하 | 교각 | 균열(0.3mm미만) | 0.2 | 2.0 | | 2.00 | m | 1 | |
| 3 | 21하 | 교각 | 균열(0.3mm이상) | 0.3 | 5.0 | | 5.00 | m | 1 | |
| 4 | 19하 | 교각 | 망상균열 | 0.2 | 3.0 | 1.5 | 4.50 | m <sup>2</sup> | 1 | |
| 5 | 19하 | 교각 | 망상균열 | 0.2 | 4.0 | 2.0 | 8.00 | m <sup>2</sup> | 1 | |
| 6 | 19하 | 교각 | 균열(0.3mm미만) | 0.2 | 3.0 | | 3.00 | m | 1 | |
| 7 | 21하 | 교각 | 균열(0.3mm이상) | 0.3 | 1.0 | | 1.00 | m | 1 | |
| 8 | 21하 | 교각 | 망상균열 | 0.2 | 10.0 | 2.0 | 20.00 | m <sup>2</sup> | 1 | |
